I Zustandsanalyse Einsteinstrasse 2, Marty Architektur AG, 27.11.2019

Schwyz, 27.11.2019

Zustandsanalyse Einsteinstrasse 2, 3005 Bern

Bauherrschaft: Bundesamt für Bauten und Logistik BBL, Fellerstrasse 21, 3003 Bern

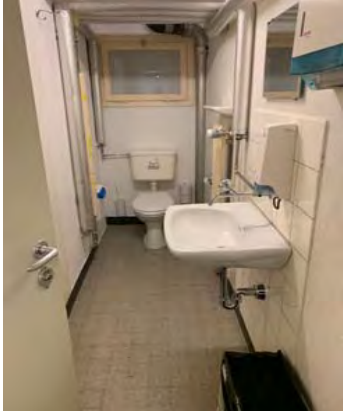
<p>Diagnose: Boden: keramische Platten, teilw. beschädigt Wand: keramische Platten, teilw. beschädigt Decke: Beton gestrichen Steigzonen: Wärmeabgabe: veraltet Lüftung: keine Lüftung Sanitäre Installationen: veraltet, ausg. Kaltwasserzuleitung Beleuchtung: i.O. Elektr. Installationen: veraltet Türen: veraltet, keine Brandschutztüre : komplett veralteter Raum Funktionstauglichkeit: gegeben / Komfort schlecht, Geruch Dichtigkeit: Wärmedämmung: Schalldämmung: Sicherheit: Schliessmechanik: Fenster: veraltet Sonnenschutz: Absturzsicherung:</p>

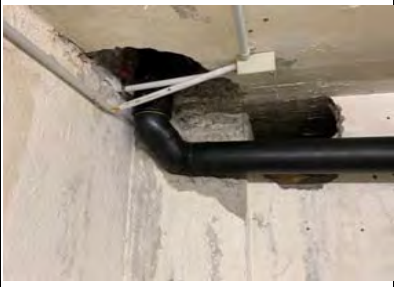
K41 136	A	-2	TV-Zentrale	-2.423

Diagnose: Boden: Zementüberzug - i.O. Wand: roh gestrichen, diverse Durchbrüche / Dämmung an Aussenwand Decke: roh gestrichen, diverse Durchbrüche Steigzonen: nicht fachgerecht erstellt, weder zugemörtelt noch abgeschottet Wärmeabgabe: veraltet, inkl. alte Thermostaten Lüftung: keine Sanitäre Installationen: Beleuchtung: i.O. Elektr. Installationen: veraltet Türen: i.O. Funktionstauglichkeit: i.O. Dichtigkeit: i.O. Wärmedämmung: Holzwoleplatten an Aussenwand verputzt - teilweise beschädigt Schalldämmung: Sicherheit: Schliessmechanik: Türe mit Panikschloss - i.O. Fenster: veraltet leerer Schacht neben Raum, ohne Medien - ungenutzt

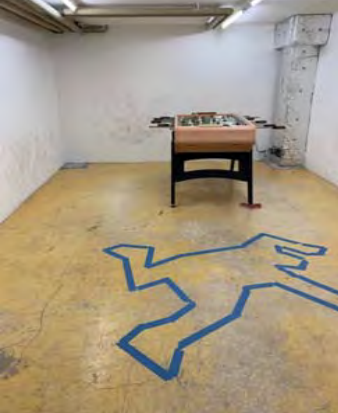
Diagnose: Boden: Zementüberzug - stark abgenutzt, Risse/Verschmutzungen Wand: roh gestrichen - Verschmutzungen Decke: roh gestrichen Steigzonen: mit Brandschutzdämmung, neuwertig Wärmeabgabe: veraltet Lüftung: Sanitäre Installationen: Beleuchtung: i.O. Elektr. Installationen: veraltet Türen: i.O. Funktionstauglichkeit: Dichtigkeit: Wärmedämmung: Dämmungen der Leitungen veraltet, teilweise beschädigt Schalldämmung: Sicherheit: Schliessmechanik:

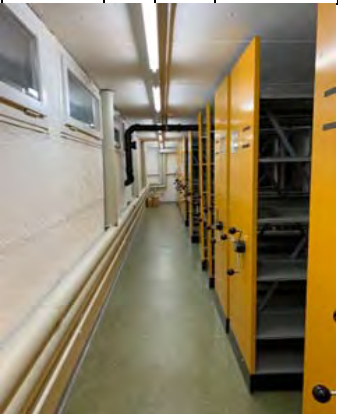
K41 137	A	-2	Archiv	-2.421

Diagnose: Boden: Linoleum - i.O. Wand: roh gestrichen / Aussenwand mit Holzwoleplatten - i.O. Decke: roh gestrichen - i.O. Steigzonen: Wärmeabgabe: Heizleitungen entlang Aussenwand - veraltet Lüftung: via Fenster Sanitäre Installationen: Leitungsdämmung veraltet, Abwasserleitungen i.O. Beleuchtung: i.O. Elektr. Installationen: veraltet Türen: i.O. - Brandschutztüre Funktionstauglichkeit: i.O. Dichtigkeit: i.O. Wärmedämmung: Holzwoleplatten an Aussenwand Schalldämmung: Sicherheit: Schliessmechanik: Panikschloss Fenster: veraltet, energetisch schlecht Sonnenschutz: -

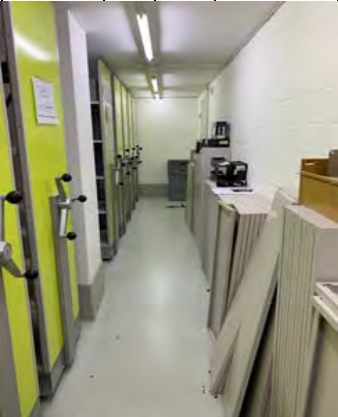
Diagnose: Boden: Zementüberzug - i.O. Wand: roh gestrichen - i.O. Decke: roh gestrichen - i.O. Steigzonen: - Wärmeabgabe: alte Radiatoren, Ende Lebensdauer Lüftung: i.O. Sanitäre Installationen: - Beleuchtung: i.O. Elektr. Installationen: veraltet, intakt Türen: Brandschutztüren meistens eingebaut, teilweise fehlen. Funktionstauglichkeit: i.O. Dichtigkeit: Wärmedämmung: keine - allenfalls wäre eine Deckendämmung zu prüfen (darüberliegende Warmräume) Schalldämmung: - Sicherheit: Schliessmechanik: Fenster: alte Fenster, energetisch schlecht Sonnenschutz: - Absturzsicherung: -

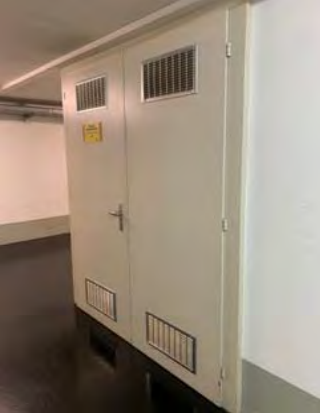
Diagnose: Boden: Wand: dito Flur Decke: Steigzonen: Wärmeabgabe: Lüftung: Sanitäre Installationen: Beleuchtung: Elektr. Installationen: Türen: normale Holztüre, ohne Brandschutzerfüllung. Sogar mit integrierten Lüftungsgittern. Funktionstauglichkeit: Dichtigkeit: Wärmedämmung: Schalldämmung: sehr lauter Maschinenraum (gut hörbar im Flur) Sicherheit: Schliessmechanik: Fenster: Sonnenschutz: Absturzsicherung:										
Massnahme	B	-2	Aufzugsmaschine	-2.348	Neue Abschlusstüre (Schall)		1	3'500	3'500	100%	3'500			0%	0

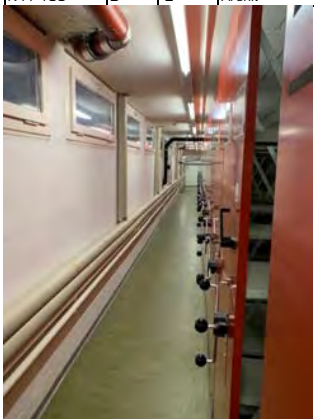
K41 156	D	-2	Archiv	-2.103											
K41 156	D	-2	Archiv	-2.133

Diagnose: Boden: Linoleum - i.O. Wand: roh gestrichen - teilweise Abplatzungen, ehem. Wassereintritt an Aussenwand Decke: roh gestrichen - i.O. Steigzonen: - Wärmeabgabe: Heizleitungen entlang Aussenwand - Wirkungsgrad fragwürdig Lüftung: natürliche, mit Fenster / -2.133 mit Lüftungsgerät Sanitäre Installationen: in -2.133 Kleinhebeanlage für Kondenswasser Lüftungsgerät. Erstellung 2013 - i.O. Beleuchtung: i.O. Elektr. Installationen: veraltet intakt Türen: Brandschutztüre i.O., hat beim Schliessen aber einen Spalt zur Zarge Funktionstauglichkeit: i.O. Dichtigkeit: scheint dicht zu sein, ehem. Wassereintritt geschlossen Wärmedämmung: Rohrdämmungen teilweise beschädigt Schalldämmung: - Sicherheit: - Schliessmechanik: i.O. Fenster: veraltet Sonnenschutz: - Absturzsicherung: -

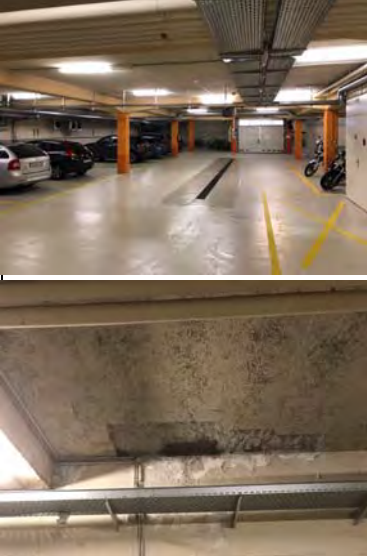
Diagnose: Boden: Epoxidharzbeschichtung - Erneuert i.O. Wand: roh gestrichen, teilweise kleine Risse und Verschmutzungen Decke: roh gestrichen, teilweise Abplatzungen infolge Wassereintritt Flachdach Innenhof Steigzonen: - Wärmeabgabe: - Lüftung: i.O. Sanitäre Installationen: teilweise alte Gussleitungen Beleuchtung: i.O. Elektr. Installationen: veraltet intakt Türen: beschädigte Glastüre zu Warenlift Funktionstauglichkeit: i.O. Dichtigkeit: ehem. Wasserschaden gemäss Hauswartung behoben. Nach neuen Bilder von Rolf Kauer sind die Wasserinfiltrationen weiterhin bestehend. Wärmedämmung: - Schalldämmung: - Sicherheit: geschlossene Abstellräume, ohne brandabschnittbildende Bauteile Schliessmechanik: - Fenster: - Sonnenschutz: - Absturzsicherung: -

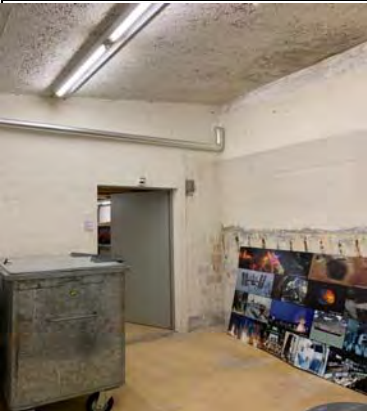
K41 164	D	-2	Lager	-2.104											
K41 164	D	-2	Lager	-2.105											
K41 164	D	-2	Lager	-2.107											
K41 164	D	-2	Lager	-2.131

Diagnose: Boden: Zementüberzug - gebraucht Wand: roh gestrichen, ehem Wassereintritte. Karbonatisierung Armierung an Aussenwand Decke: Holzwolledämmung zu Rampe Steigzonen: - Wärmeabgabe: - Lüftung: gefangener Raum ohne Lüftung Sanitäre Installationen: Kaltwasserleitungen i.O. Beleuchtung: i.O. Elektr. Installationen: - Türen: i.O. Funktionstauglichkeit: i.O. Dichtigkeit: Wassereintritte. Abdichtung Rampe gilt es zu sanieren Wärmedämmung: Holzwolledämmung intakt Schalldämmung: - Sicherheit: - Schliessmechanik: i.O. Fenster: - Sonnenschutz: - Absturzsicherung: -

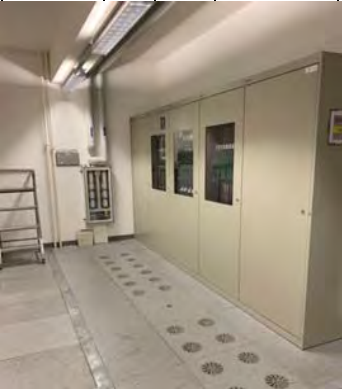
Diagnose: Boden: Doppelboden mit Linoleum - i.O. Wand: Verputz - i.O. Decke: Verputz - i.O. Steigzonen: - Wärmeabgabe: - Lüftung: Boden ist nicht demontabel. Anhand der integrierten Ventilatoren aber denkbar, dass im Doppelboden eine Lüftung ist/war Sanitäre Installationen: - Beleuchtung: i.O. Elektr. Installationen: i.O. Türen: i.O. Funktionstauglichkeit: Notstromanlage i.O. Dichtigkeit: i.O. Wärmedämmung: - Schalldämmung: - Sicherheit: - Schliessmechanik: Panikschloss Fenster: ehem. Fenster wurde von innen geschlossen Sonnenschutz: - Absturzsicherung: -

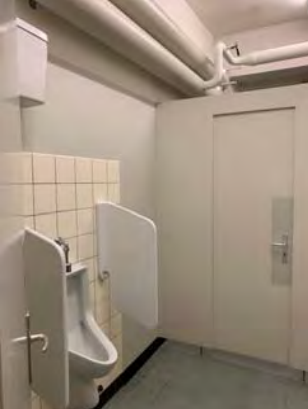
K41 178	B	-1	WC	-1.325

Diagnose: Boden: PVC-Belag, veraltet, teilweise beschädigt Wand: teilw. Platten / teilw. Abrieb Decke: Verputz - i.O. Steigzonen: teilweise UP, teilweise AP Installationen Wärmeabgabe: - Lüftung: natürliche Lüftung mit Fenster Sanitäre Installationen: veraltet, Kaltwasserleitungen neuwertig Beleuchtung: i.O. Elektr. Installationen: veraltet Türen: i.O. Funktionstauglichkeit: nicht mehr gegeben, WC wird nur noch vom DLZ benutzt Dichtigkeit: i.O. Wärmedämmung: - Schalldämmung: - Sicherheit: Beschädigter PVC Boden enthält Asbest. Gemäss Bericht hpb ist eine Gefährdung bei Bearbeitung des Materials möglich. Daher wird ein umgehend Rückbau empfohlen. Schliessmechanik: i.O. Fenster: veraltet Sonnenschutz: - Absturzsicherung: -

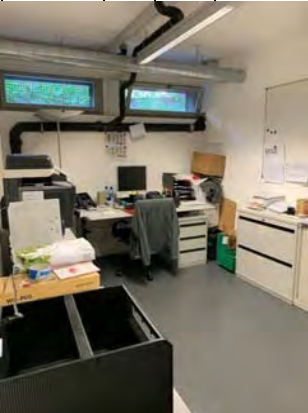
K41 204	D	-1	Büro	-1.104

Diagnose: Boden: Linoleum - i.O. Wand: Verputz - i.O. Decke: Verputz - i.O. Steigzonen: - Wärmeabgabe: i.O. Lüftung: Spirorohr ohne Auslass - Lüftung erfolgt natürlich über Fenster Sanitäre Installationen: Ablaufleitung teilw. in Wand/Dämmung eingeschnitten. Schlecht umgesetzte Lösung - problematisch für Kondensatbildung Beleuchtung: i.O. Elektr. Installationen: i.O. Türen: i.O. Funktionstauglichkeit: i.O. Dichtigkeit: i.O. Wärmedämmung: Aussenwand um Rahmenstärke gedämmt. Abwasserleitung führt zu Unterbruch der Dämmung Schalldämmung: - Sicherheit: - Schliessmechanik: i.O. Fenster: veraltet Sonnenschutz: - Absturzsicherung: -

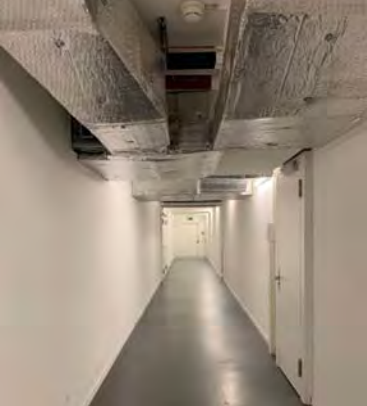
K41 206	D	-1	Flur	-1.141

Diagnose: Boden: Gussasphalt - i.O. Wand: Verputz - teilweise Hohlstellen zu Lift, feiner Riss sichtbar Decke: Verputz - i.O. Steigzonen: - Wärmeabgabe: - Lüftung: an Decke zwischen Lüftungsraum und Küche/Kühlraum. Abschottung i.O. Sanitäre Installationen: - Beleuchtung: i.O. Elektr. Installationen: i.O. Türen: teilweise leicht verschmutzt. Türe zu Sanitätsraum muss ersetzt werden (Brandschutz) - Rest i.O. Funktionstauglichkeit: i.O. Dichtigkeit: i.O. Wärmedämmung: - Schalldämmung: - Sicherheit: - Schliessmechanik: - Fenster: - Sonnenschutz: - Absturzsicherung: -

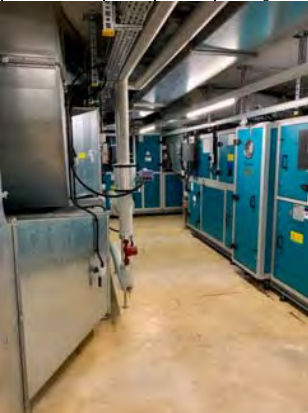
Diagnose: Boden: Zementüberzug - gebraucht Wand: roh gestrichen - gebraucht Decke: roh gestrichen - gebraucht Steigzonen: - Wärmeabgabe: - Lüftung: Anlage neuwertig, i.O. Sanitäre Installationen: - Beleuchtung: i.O. Elektr. Installationen: i.O. Türen: Brandschutz i.O. Funktionstauglichkeit: i.O. Dichtigkeit: i.O. Wärmedämmung: Holzwoleplatten zu Innenhof/Einstellhalle, teilweise Bruchstellen Schalldämmung: - Sicherheit: - Schliessmechanik: - Fenster: veraltet Sonnenschutz: - Absturzsicherung: -

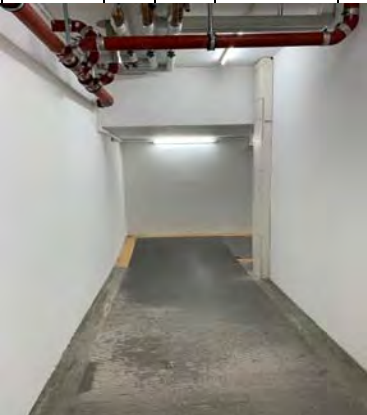
K41 208	D	-1	Flur	-1.143

Diagnose: Boden: Zementüberzug - gebraucht, Randbereich mit Verfärbungen Wand: Verputz - Abplatzungen im Bereich zur Einstellhalle, vermutlich ehem. Undichtigkeit Decke: Verputz - i.O. / Dämmplatten im Rampenbereich, mit kleineren offenen Stellen Steigzonen: - Wärmeabgabe: - Lüftung: - Sanitäre Installationen: AP-Leitungen an Decke - i.O. Beleuchtung: i.O. Elektr. Installationen: - Türen: i.O. Funktionstauglichkeit: i.O. Dichtigkeit: ehem. undicht, inzwischen scheint alles i.O. Wärmedämmung: Decke zu Rampe Schalldämmung: - Sicherheit: Gegenstände sind teilweise gelagert im Fluchtwegbereich, nicht erlaubt. Zudem sehen die Rampen improvisiert aus Schliessmechanik: - Fenster: - Sonnenschutz: - Absturzsicherung: -

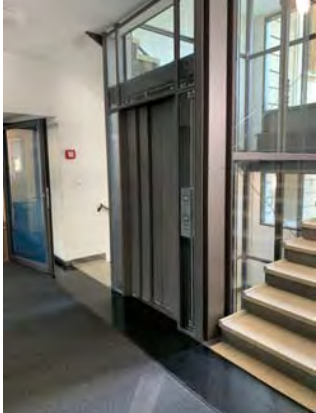
<p>Diagnose: Boden: Gussasphalt - i.O. Wand: Verputz - i.O. Decke: Verputz - i.O. Steigzonen: - Wärmeabgabe: i.O. Lüftung: - Sanitäre Installationen: - Beleuchtung: i.O. Elektr. Installationen: i.O. Türen: grösstenteils veraltete Türblätter / Notausgangstüre i.O. Funktionstauglichkeit: i.O. Dichtigkeit: i.O. Wärmedämmung: - Schalldämmung: - Sicherheit: SIGAB Normen werden nicht eingehalten (Fensterglas ragt unter 1m) Schliessmechanik: i.O. Fenster: Verglasung Richtung Innenhof, Wassereintritt: gemäss Fotos Rolf Kauer. Sonnenschutz: - Absturzsicherung: Geländer der Wendeltreppe erfüllt SIA Norm 358 nicht</p>

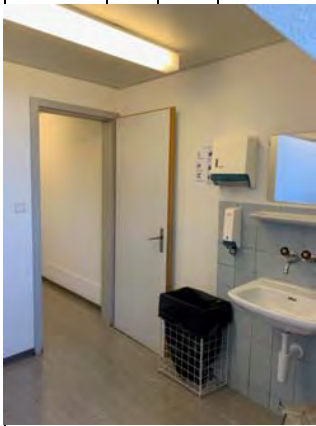
<p>Diagnose: Boden:PVC-Belag gebraucht Wand:Verputz gebraucht Decke:abgeh. Metalldecke Steigzonen: Wärmeabgabe:Heizwand veraltet Lüftung: Sanitäre Installationen: überholte Apparate Beleuchtung: i.O. Elektr. Installationen: Türen:alt Funktionstauglichkeit: i.O. Dichtigkeit: i.O. Wärmedämmung: Schalldämmung: Sicherheit: Schliessmechanik: mangelhaft Fenster:veraltet Sonnenschutz:nicht vorhanden Absturzsicherung: i.O.</p>

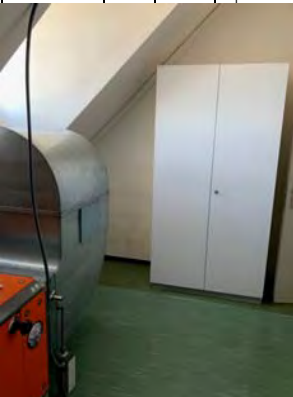
Diagnose: Boden:PVC-Belag gebraucht Wand:Verputz gebraucht Decke:Verputz i.O. Steigzonen: Wärmeabgabe: Lüftung: Lüftungsgerät für Ebene 5 Konferenzzimmer Sanitäre Installationen: Beleuchtung: i.O. Elektr. Installationen: Türen:alt Funktionstauglichkeit: i.O. Dichtigkeit: i.O. Wärmedämmung: Schalldämmung: Sicherheit: Schliessmechanik: mangelhaft Fenster:veraltet Sonnenschutz:nicht vorhanden Absturzsicherung: i.O.

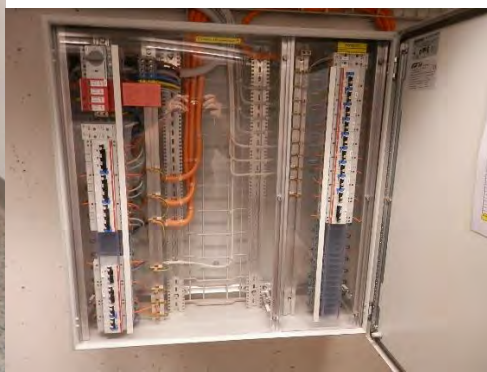
</div> <p>Diese Anlage speist den KOMBV-Raum. Die Anlage ist in einem guten Zustand (Lieferung im Okt. 2014, Anlagengrösse 10kVA/20Min). Die letzte Wartung erfolgte 2018.</p>		
Mängel / Verbesserungen	Ca. im 2021 ist ein Batterieersatz notwendig.		
Soll -Situation			
Kosten (inkl. MWST)	Batterieersatz ca. CHF. 6'000		
RISIKO: KLEIN		KOSTEN: MITTEL	PRIORITÄT: III
Bemerkung

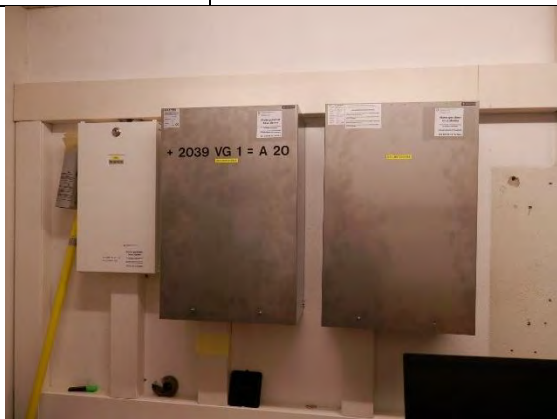
Ist-Situation	<p>Die Sicherheitsanlage stammt aus der Umbauzeit 2009. In jedem Gebäudetrakt sind für die dort benötigten Anlagen die entsprechenden Steuergeräte platziert. Alle Gebäudeteile sind aber untereinander vernetzt.</p> <p>Die Anlagen sind im guten Zustand und sollten in der nächsten Zeit keine Probleme bieten. Für die Anlagen ist vom Hersteller jedoch ein «End of Life» Datum festgelegt.</p>		
Mängel / Verbesserungen	<p>Die Steuerzentrale hat am 30. April 2010 ihr «End of Life» erreicht. Dies wurde dem Anlagenbesitzer im Mai 2019 mittels einem Brief bereits mitgeteilt.</p> <p>Somit müsste bis zu diesem Zeitpunkt die Anlage modernisiert werden.</p>		
Soll -Situation			
Kosten (inkl. MWST)	Für die Modernisierung der Anlage rechnen wir mit Kosten von ca. CHF. 60'000.00		
RISIKO: MITTEL		KOSTEN: MITTEL	PRIORITÄT: II
Bemerkung

- Die Steuerung der Einbruchmeldeanlage ersetzen
- Batterien der USV-Anlage ersetzen
