Centre horticole de Lullier

Audit technique et énergétique des
installations CVCSE

Version 02 / 21 mars 2016

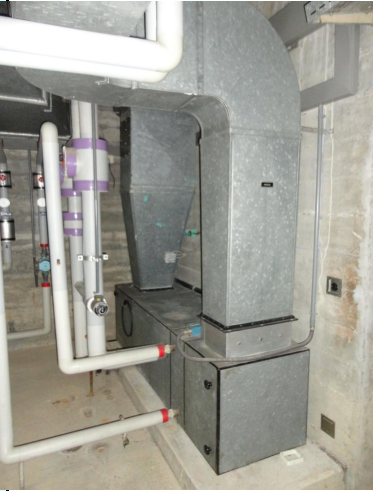
Emplacement	local technique																
x		x				Nombre	1																
		x				Récupérateur de chaleur	Aucun																
		x				Débit Pulsion	non connu																
		x				Température de pulsion	non connue																
		x				Marque, Type	Calorie																
		x				Appréciation visuelle	Vétuste																
		x				Année de réception	1973																
x		x				Ventilateur de Pulsion : Puissance	1.1 kW																
		x				Ventilateur de Pulsion : Intensité	2.6 A																
		x				Ventilateur de Pulsion : Tension	380 V																
		x				Ventilateur de Pulsion : Tour/minute	1400 tr/min																
		x				Ventilateur Pulsion : fonctionnement	2 vitesses																
		x				Ventilateur Pulsion : Entraînement	courroie plate																
		x				Type de traitement	Filtration +chauffage, refroidissement																
		x				Filtration : Type de filtres	filtre grossier

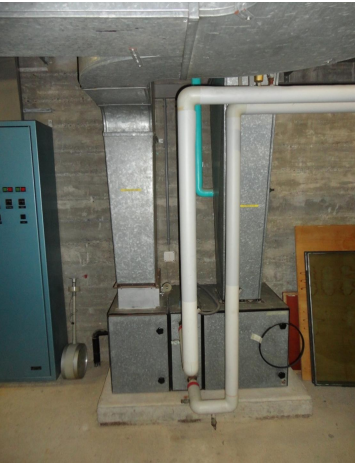
x				Filtration : Type de filtres	filtre grossier																
x	x	x		244,0		Pulsion Chimie	Nom de l'installation	Pulsion Chimie	?	OUI	Installations vétustes, en fin de vie.	3.4 en cas de panne, plus d'air de compensation lors du fonctionnement des chapelles.	Mise en conformité AEAI obligatoire en cas de remplacement.	Remplacement par un monobloc de compensation avec batterie de postchauffage.(env. 1'000m3/h)	26 000								
x		x

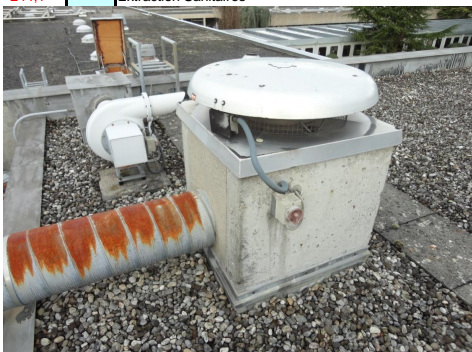
Extraction Sanitaires	Nom de l'installation	Tourelle extraction sanitaires	?	OUI	Installation vétuste, en fin de vie, surdimensionnée. Pas de récupération de chaleur sur l'air extrait.	2.4 en cas de panne, perte de confort des utilisateurs	OUI	Récupération de chaleur sur l'air extrait et mise en conformité AEAI obligatoire en cas de remplacement.		
x					Emplacement	toiture									
x	x				Nombre	1									
					Récupérateur de chaleur	aucun									
	x				Débit d'extraction	1400 m3/h									
					Marque, Type	Ventair VTDA 1422									
	x				Appréciation visuelle	vétuste									
	x				Année de construction / rénovation	1986									
					Type de traitement	Aucun

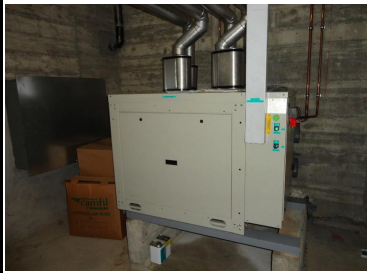
Producteur de Froid Aula	Marque du groupe	Blue Box	?	OUI	Installation en état satisfaisant, sans récupération de chaleur. Alimente une partie des cases climatisées.	3.1 En cas de panne, une partie des cases climatisées ne sera plus climatisées. Perte de confort relative dans l'aula et l'auditoire.	NON	L 2 30. Nécessite une autorisation de climatisation et une mise en conformité au règlement d'application (L 2 30.01)										
			X	X						Type	Sigma LC 282																
X			X	X						Emplacement	local technique																
			X	X						Appréciation visuelle	état satisfaisant																
X			X	X						Année de réception	2003																
					X					Puissance Electrique	non connu																
					X					Puissance Frigorifique	non connu																
					X					Régime de °T de l'eau	6/12°C																
					X					Niveaux de T° condenseur	non connu

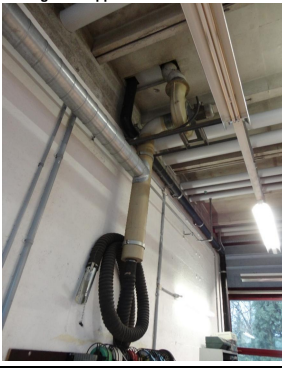
Extraction gaz échappement	Nom de l'installation	extraction gaz échappement		?	OUI	Installation vétuste, en fin de vie	3.4 En cas de panne, plus d'extraction lors d'émission de gaz d'échappement	OUI		Remplacement par une unité spécifique d'extraction commandée localement, avec rejet direct en toiture. (env. 1'000m3/h)	12 000
