Einwohnergemeinde  
Bächliackerstrasse 2  
4402 Frenkendorf

## Sanierungsstudie Schwimmhalle Mühleacker Frenkendorf

Köpfli Urs GmbH  
Dipl. Architekt ETH/SIA  
Kirchgasse 2  
6110 Wolhusen

12. Juni 2015

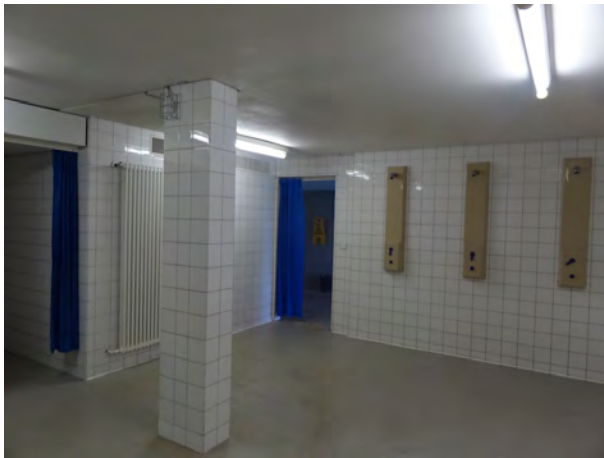
Der Garderobenbereich liegt zum Teil im Erdreich. Die **Aussenwände sind nur schlecht wärmegeklämt.** Mit den in einem Hallenbad herrschenden hohen Temperaturen mit grosser Luftfeuchtigkeit tritt an den Wänden unweigerlich Kondensat auf. Die Wände sind dadurch permanent feucht.

Grundsätzlich sind die Plattenbeläge an den Wänden noch in einem guten Zustand. Durch die Abdichtungs- und Dämmarbeiten sowie die Neuinstallationen bei der Haustechnik werden auch umfangreiche Anpassungen bei den Wandbelägen notwendig, ein vollständiger Ersatz drängt sich auf.

Wände mit keramischen Platten

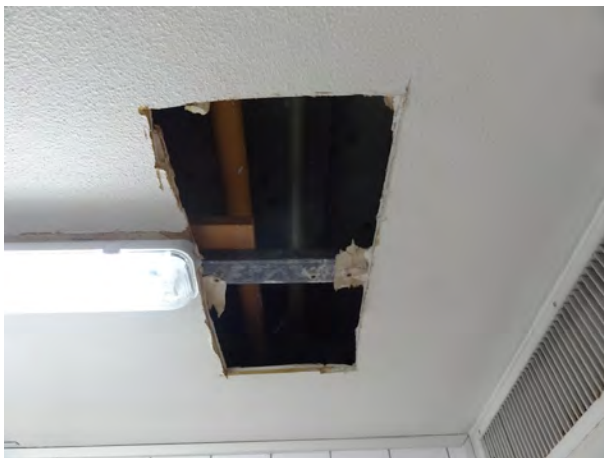
Durch undichte Leitungen im Deckenbereich wurde die abgehängte Decke aus verputzten Gipskartonplatten schon mehrfach beschädigt, musste geöffnet und repariert werden.

Reparaturöffnung in abgehängter Decke mit verputzten Gipskartonplatten

Beim Ersatz der abgehängten Decke sollte ein anderes Deckensystem verwendet werden, welches in der Lage ist die Feuchtigkeit zu regulieren. Es sollte auch leicht demonierbar sein, um jederzeit die Haustechnikinstallationen zu erreichen.

Die ganze Deckenfläche wird neu mit abgehängten Decken verkleidet. Das Deckensystem wird so gewählt, dass es unempfindlich gegen Feuchtigkeit ist, die Feuchtigkeit zu regulieren vermag und auch die Anforderungen an den Schallschutz erfüllt.

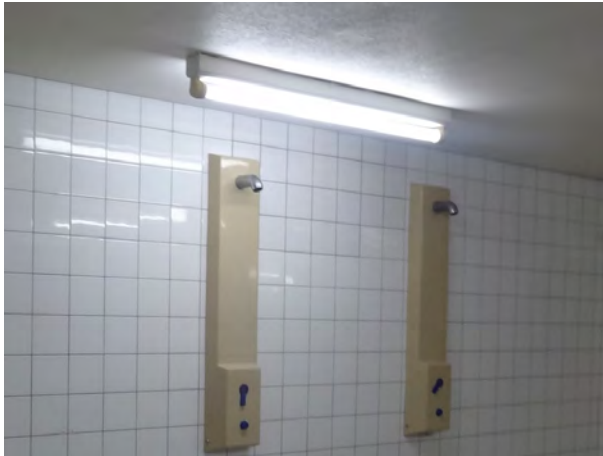
**Vollständig fehlen Notbeleuchtung und Fluchtwegmarkierungen.**

aufputz montierte  
Deckenbeleuchtung

Mit der neuen abgehängten Decke muss auch das Beleuchtungskonzept neu erarbeitet werden.

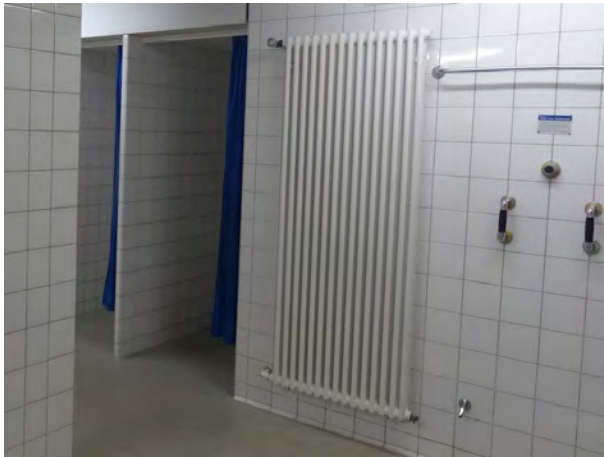
Röhrenradiatoren an der Wand

Die Beheizung des Garderobenbereiches geschieht über grossflächige Röhrenradiatoren an den Wänden. Die Röhrenradiatoren können aufgefrischt und entsprechend den veränderten Grundrissen neu gesetzt werden. Bei der Sanierung ist zu prüfen, ob und wie weit die bestehenden Leitungen weiter verwendet werden können. Auf Grund des geringen Bodenaufbaus kann auch in Zukunft keine Bodenheizung installiert werden.

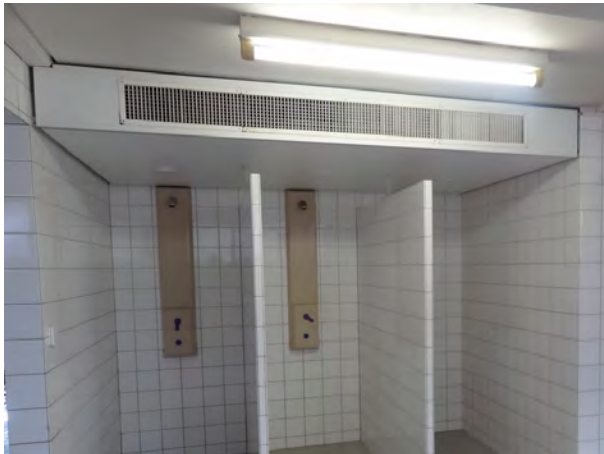
abgehängte Decke  
mit Lüftungsgitter

Die Belüftung des Garderobenbereiches erfolgt über Lüftungskanäle in der abgehängten Decke und Lüftungsgitter. Mit der neuen abgehängten Decke muss auch das Lüftungskonzept neu erarbeitet werden. Es ist zu prüfen, ob bestehende Lüftungskanäle noch weiter verwendet werden können.

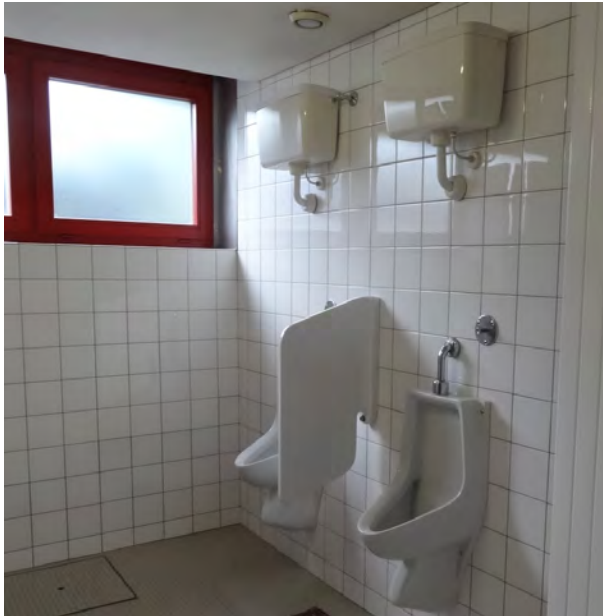
Die Sanitären Installationen sind weitgehend noch im ursprünglichen Zustand. Einzelne Elemente sind defekt und wurden ausser Betrieb genommen. Ablagerungen und Korrosion führten bei diversen Rohrleitungen bereits zu Rohrverschluss. Die Sanitären Installationen sind sanierungsbedürftig.

Sanitäre Apparate  
im ursprünglichen Zustand

Durch veraltete Sanitärapparate besteht ein erhöhter Wasserverbrauch.

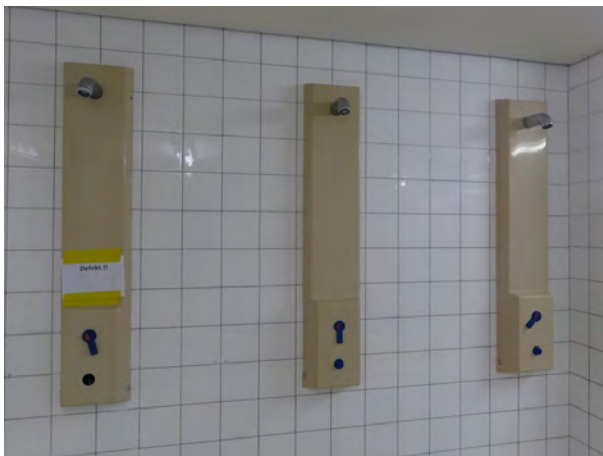
defekte Duschpanele

Einzelne Duschpanele sind defekt und wurden ausser Betrieb genommen. Es fehlt eine automatische Legionellenschaltung um Legionellen wirksam vorzubeugen.

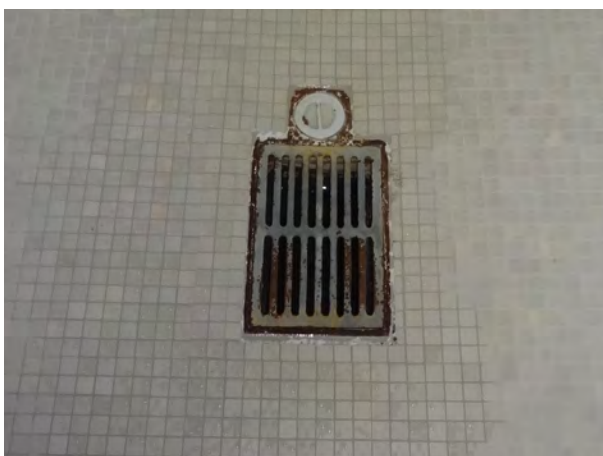
korrodierter Bodenablauf

Defekte Bodenabläufe behindern den Wasserabfluss und sind schlecht zu reinigen.

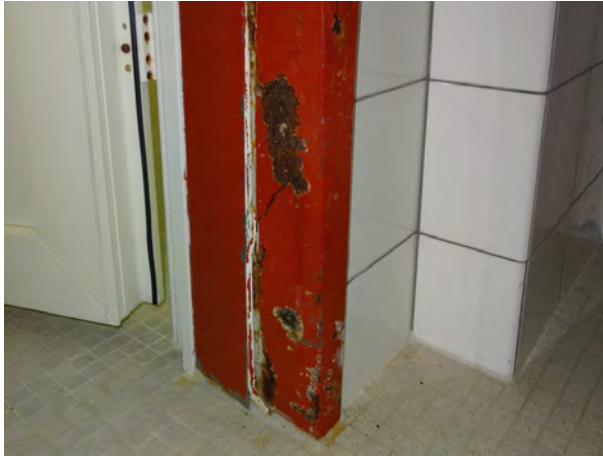
Sämtliche Metallzargen sind stark korrodiert und die Farbe an den Türblättern blättert ab. Zudem erfüllen die Türen bei Brandabschnitten nicht die Anforderungen an den Brandschutz.

verrostete Türzarge mit  
aufgedoppelter Türe in Kunststoff

Dort wo die Türen nicht mehr funktionstüchtig waren, wurden auf die alten, verrosteten Türzargen neue Kunststoff-Rahmentüren aufgedoppelt.

Die Innentüren im Garderobenbereich sind in einem schlechten Zustand und müssen vollständig ersetzt werden.

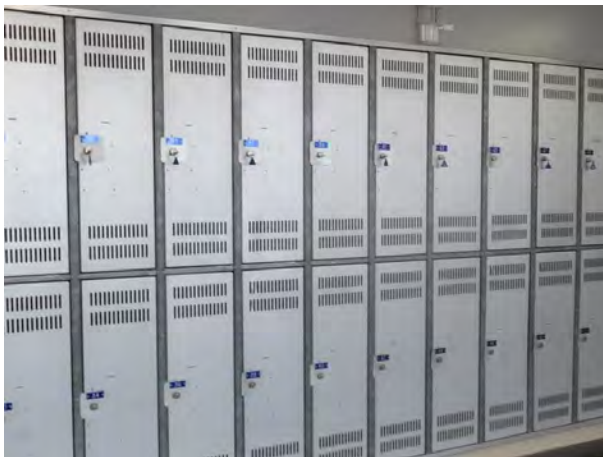
Die bestehenden Garderobenkästli aus Metall weisen keine Korrosionsschäden auf und sind in einem guten Zustand.

Garderobenkästli aus Metall

Mit der Sanierung des Garderobenbereiches ist zu prüfen, ob die bestehenden Garderobenkästli bei einem veränderten Grundriss ohne grössere Anpassungen eingebaut werden können. Mit einer Neubeschichtung lassen sie sich auch in ein neues Gestaltungs- und Farbkonzept einordnen.

Die bestehenden Garderobenkästli aus Metall werden gemäss dem neuen Grundrisskonzept an anderen Standorten neu eingebaut. Vorgängig werden sie neu beschichtet und so in ein neues Gestaltungs- und Farbkonzept eingefügt.

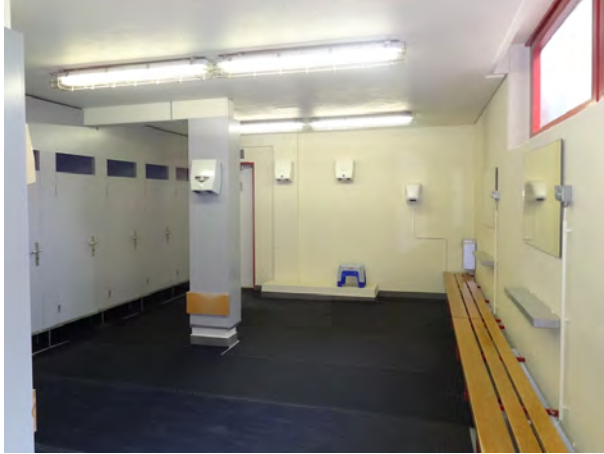
Die Sitzbankgarderoben und Garderobentrennwände aus Holz sind bei den Garderoben noch in einem guten Zustand.

Die Trennwände in den WC-Anlagen weisen Wasserschäden auf und müssen ersetzt werden.

Sitzbankgarderoben  
Garderobenkabinen aus Holz

Bei den Holztrennwänden empfiehlt sich der vollständige Ersatz durch Trennwände aus Vollkunstharzplatten. Diese sind völlig unempfindlich in Bezug auf Nässe und aggressive Reinigungsmittel. Auch lassen sie sich optimal in ein neues Gestaltungs- und Farbkonzept einordnen.

Die bestehenden Holztrennwände werden gemäss dem neuen Grundrisskonzept durch Trennwände aus Vollkunstharzplatten ersetzt. Diese sind völlig unempfindlich in Bezug auf Nässe und aggressive Reinigungsmittel. Auch lassen sie sich optimal in ein neues Gestaltungs- und Farbkonzept einordnen.

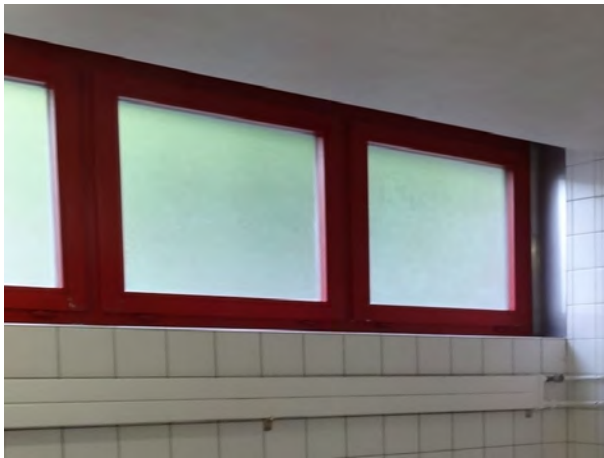
Die Holzfenster im Garderobenbereich sind noch im ursprünglichen Zustand. Durch regelmässigen Unterhalt weisen sie keine Feuchtigkeitsschäden auf und machen optisch noch einen guten Eindruck.

Durch das Alter erfüllen die Holzfenster nicht mehr die gültigen Anforderungen an den Wärmeschutz. **Mit der Sanierung des Garderobenbereiches sollten die Fenster ersetzt werden**, selbst wenn keine allgemeine Fassadensanierung ansteht.

Holzfenster

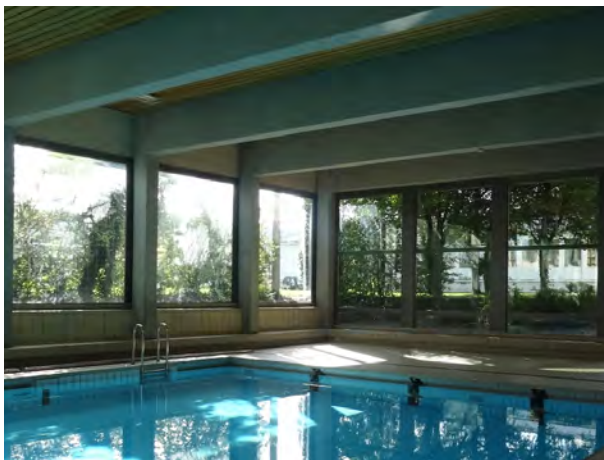
Auch die Fensterfronten in der Schwimmhalle erfüllen nicht mehr die gültigen Anforderungen an den Wärmeschutz. Mit der Neuinstallation der Lüftungsanlage konnte im Hallenbad die Luftfeuchtigkeit deutlich gesenkt werden. Dadurch tritt Oberflächenkondensat auf den Glasflächen viel weniger stark auf. **Mit dem Ersatz der ganzen Fensterfronten könnte viel Energie eingespart werden.**

Fensterfronten in der Schwimmhalle

Der Ersatz der Fensterfronten in der Schwimmhalle ist nicht direkt abhängig von den übrigen Sanierungsmassnahmen und könnte deshalb auch zusammen mit einer umfassenden Fassadensanierung ausgeführt werden.

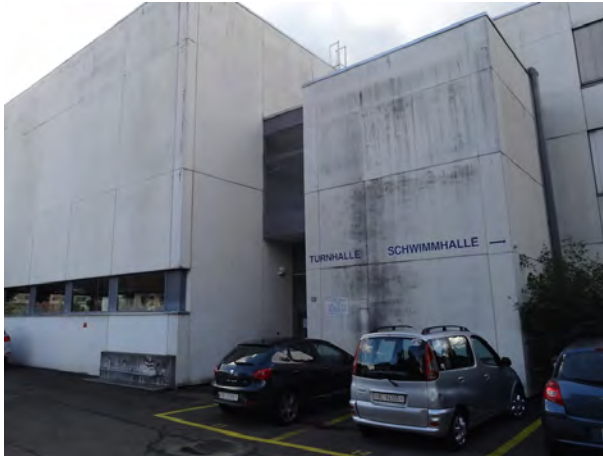
Die durch den Lüftungsschacht unten an der Fassade austretende Abluft aus der neuen Lüftungsanlage führt viel Feuchtigkeit mit. Diese Feuchtigkeit lagert sich auf der Betonfassade ab und verursacht Verfärbungen mit Pilzbefall und Schimmelbildung. Dieses Problem kann nur behoben werden, wenn die Abluft in Rohren oder Kanälen bis über Dach geführt wird.

Verfärbungen an der  
Betonfassade durch feuchte  
Abluft aus der Lüftungsanlage

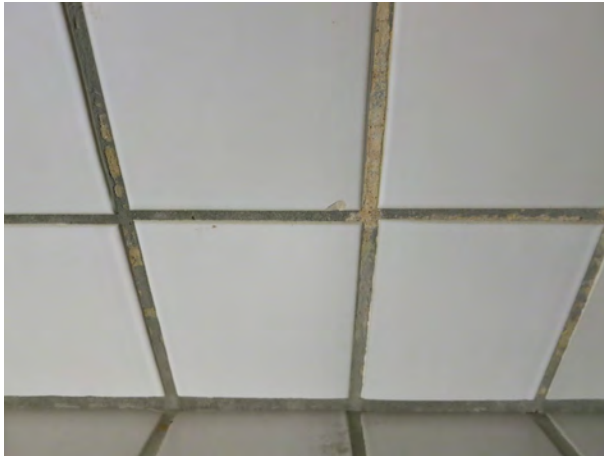
Die Fugen zwischen den keramischen Platten im Becken sind ausgeschwemmt, porös und dadurch auch schlecht zu reinigen. Sie müssen ausgefräst und vollständig mit 2-K-Fugenmaterial neu ausgefugt werden.

ausgeschwemmte  
Plattenfugen im Becken

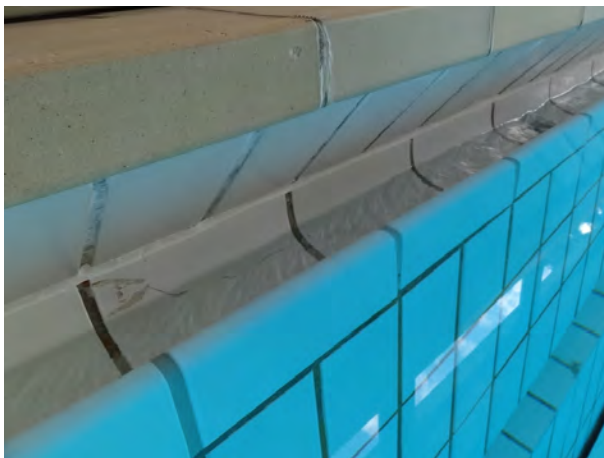
Beckenkopf mit Überlauftrinne:  
Gerissener Rinnenstein und Kittfuge

Der Übergang vom Beckenkopf zum Beckenumgang ist undicht. Spuren an den Beckenwänden im UG zeigen deutlich, dass schon wiederholt Wasser ausgetreten ist. Der Rinnenstein bei der Überlauftrinne ist stellenweise gerissen. Für eine nachhaltige Sanierung müsste dieser Anschluss neu abgedichtet und die Überlauftrinne ersetzt werden.

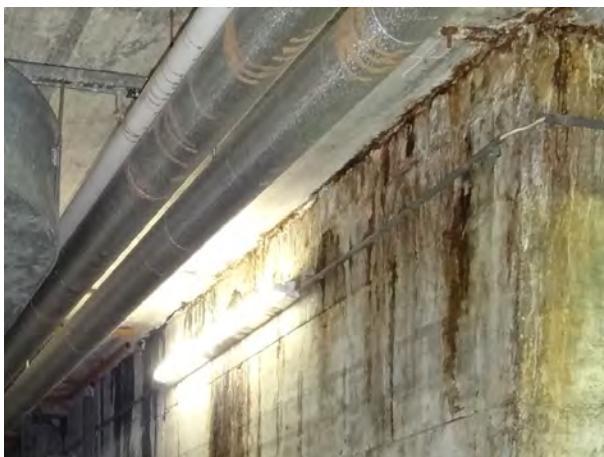
Spuren von wiederholtem  
Wasseraustritt im Untergeschoss

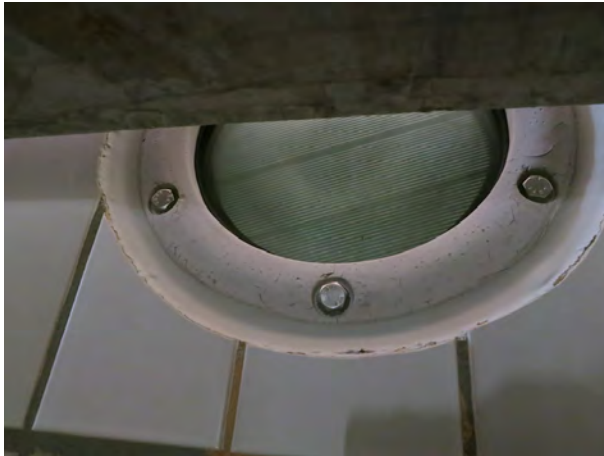
Die Scheinwerfer der Unterwasserbeleuchtung sind noch im ursprünglichen Zustand. Der Anschluss an die keramischen Platten ist mit einer Kittfuge ausgeführt. Diese Fugen müssen regelmässig erneuert werden. Ein Ersatz der Leuchten muss mittelfristig ins Auge gefasst werden.

Unterwasserbeleuchtung

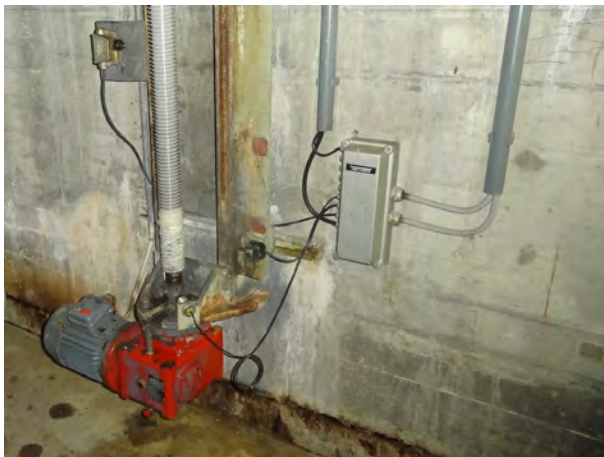
Der Hubboden ist noch in einem brauchbaren Zustand, eine Sanierung ist aber notwendig. Für einen sicheren Betrieb auch in Zukunft müssen die vier Spindelantriebe revidiert, die Trag- und Rollenkonstruktion ausgebaut, entrostet und neu beschichtet werden.

Spindelantrieb Hubboden

Der Hubboden muss umfassend revidiert werden. Metallteile werden mit einem Korrosionsschutz zu versehen. Die Polyester-Belagsfläche des Hubbodens wird neu beschichtet. Die Spindelantriebe werden überholt. Bei der Steuerung und bei den Sicherheitseinrichtungen werden wo notwendig einzelne Komponenten ersetzt, so dass die Hubbodenanlage den neuesten Sicherheitsvorschriften entspricht.

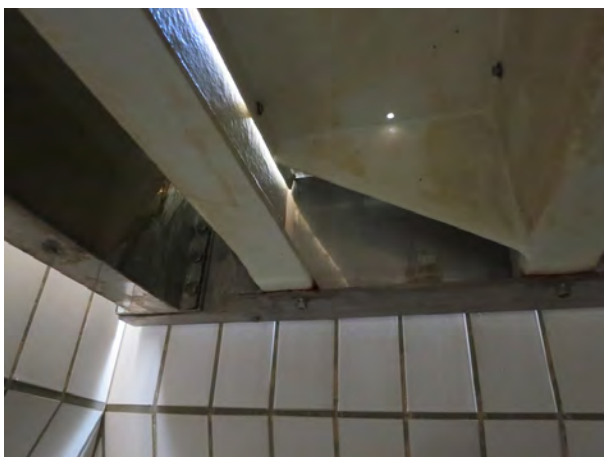
Unterkonstruktion Hubboden

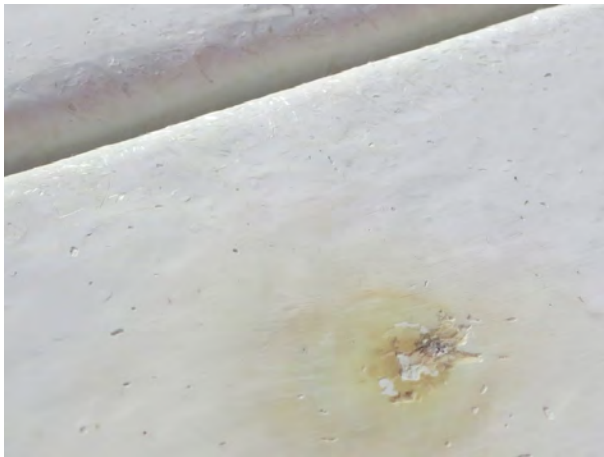
Vor 20 Jahren wurden die Hubbodenelemente neu beschichtet. Da sie Korrosionsschäden aufweisen, müssen sie entrostet und die **Belagsflächen neu beschichtet** werden.

korrodiertes Hubbodenelement  
mit beschädigter Belagsfläche

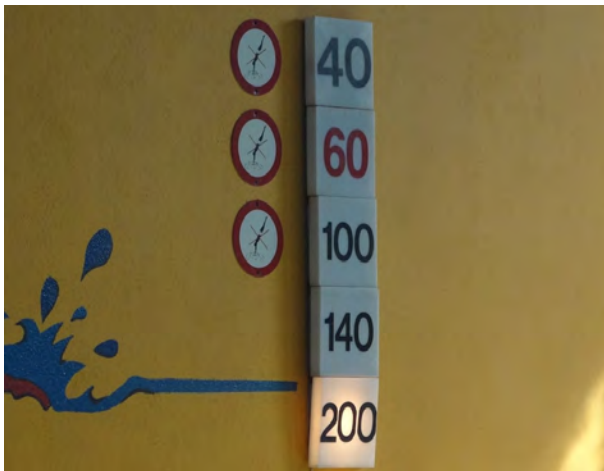
Die Steuerung des Hubbodens wurde im Jahr 2005 bereits ersetzt. Steuerung und Höhenanzeige sind bezüglich Sicherheit zu überprüfen und nötigenfalls zu revidieren.

Höhenanzeige Hubboden

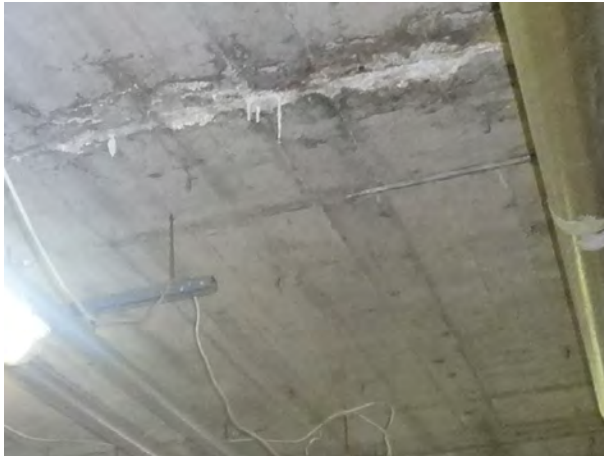
Die Beckenumgänge mit den keramischen Plattenbelägen sind in einem guten Zustand. Stellenweise sind im Untergeschoss Spuren von wiederholtem Wasseraustritt aus der Decke sichtbar. Diese Bereiche müssen geöffnet und neu abgedichtet werden.

Spuren von wiederholtem Wasseraustritt im Untergeschoss

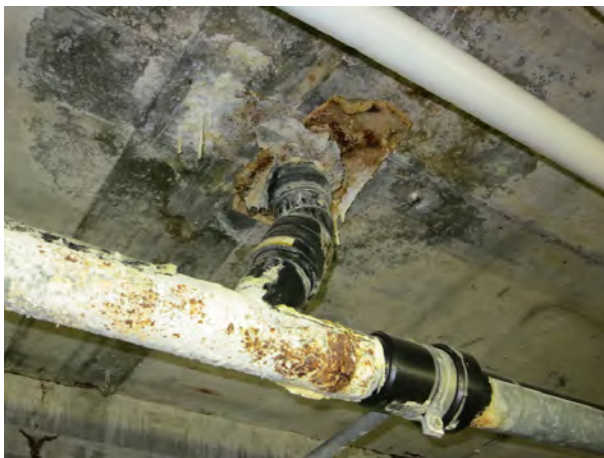
undichter Ablauf vom Beckenumgang

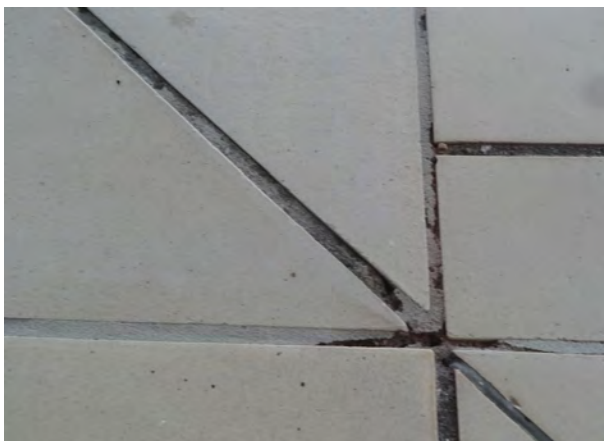
Die Fugen zwischen den keramischen Platten bei den Beckenumgängen sind ausgeschwemmt, porös und dadurch auch schlecht zu reinigen. Sie müssen ausgefräst und vollständig mit 2-K-Fugenmaterial neu ausgefugt werden.

ausgeschwemmte Plattenfugen in Beckenumgängen

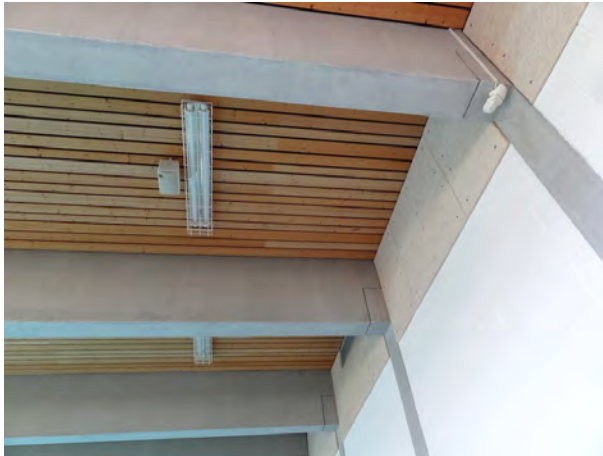
Die Deckenuntersicht aus Holz in der Schwimmhalle macht optisch einen guten Eindruck. Da die Decke nicht zugänglich war, kann keine Aussage über den Zustand und die Tragsicherheit der Unter- und Abhängekonstruktion gemacht werden.

Deckenuntersicht in Holz

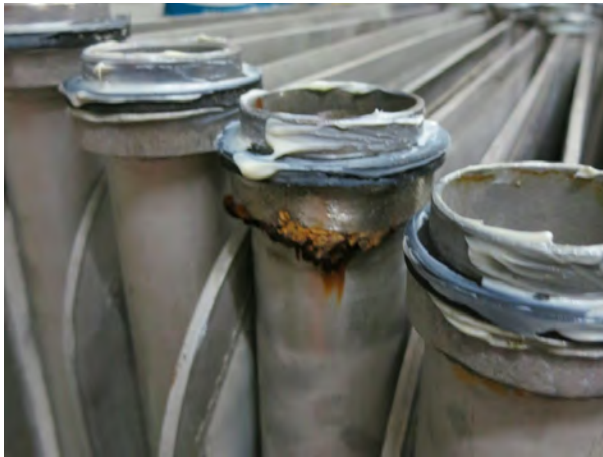
Filterelemente mit Korrosion

Einzelne Filterelemente weisen leichte Korrosionsschäden auf. Sie müssen erneuert werden.

Der Kieselgur-Druckanschwemmfilter aus Edelstahl kann ohne grössere Sanierungsarbeiten weiter verwendet werden. Einzig einzelne Filterelemente mit Korrosionsschäden sind zu erneuern.

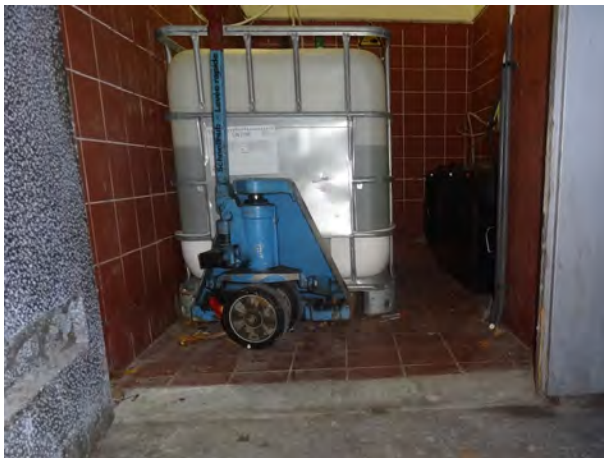
Die Schwefelsäure ist in einem separaten Raum beim Zugang zur Turnhallengarderobe gelagert. Die 38-prozentige Schwefelsäure wird in einem einwandigen Lagertank aus Kunststoff mit verzinktem Stahlrohrrahmen aufbewahrt. Im Raum ist **keine Auffangwanne** vorhanden.

inzwischen werden doppelwandige  
Lagertanks verwendet

Lagertank aus Kunststoff mit  
verzinktem Stahlrohrrahmen

Die Lagerung der Schwefelsäure im einwandigen Lagertank aus Kunststoff mit verzinktem Stahlrohrrahmen ist kritisch. Da kein Auffangbecken besteht, kann bei einem Schaden beim Umschlag oder der Lagerung Schwefelsäure über den Schlamm-sammler direkt in die Kanalisation gelangen. Abhilfe kann nur die Umstellung auf doppelwandige Chemotainer bringen. Bei dieser Lagerart ist auch kein Auffangbecken notwendig.

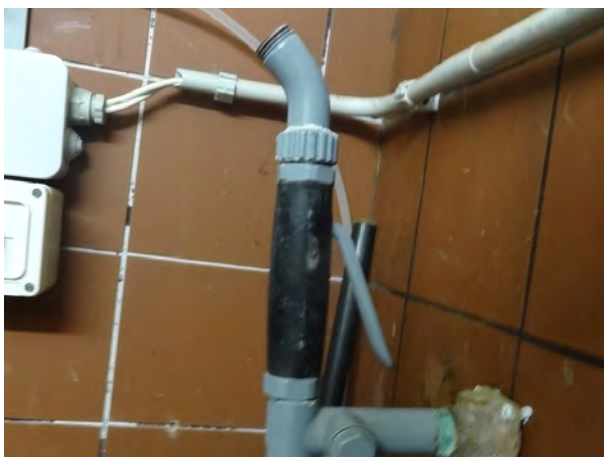
der bestehende Wasseranschluss  
kann die Funktion als Augendusche  
kaum erfüllen

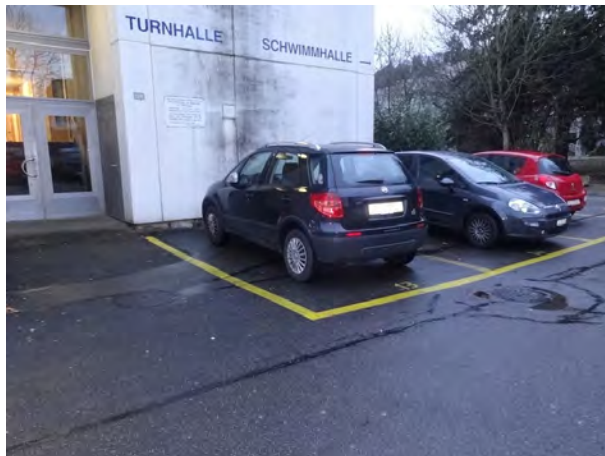
Bei einem Leck des Lagertanks kann Schwefelsäure direkt in den Schlamm-sammel-schacht abfließen.

Türe zu Lagerraum links  
Schlamm-sammel-schacht rechts

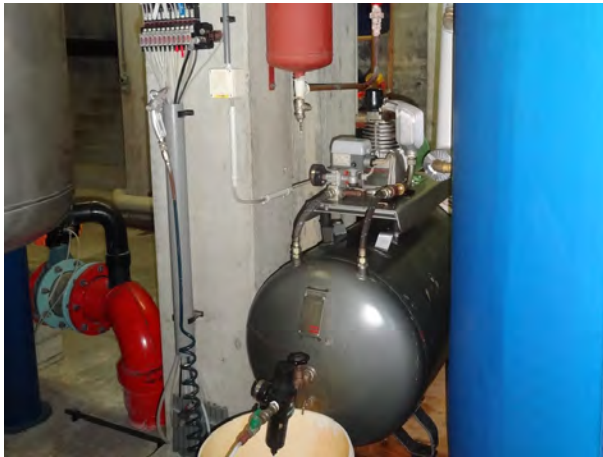
Der Kompressor für die pneumatischen Steuerungen ist schon älteren Datums. Durch Revisionen ist seine Funktionstüchtigkeit noch gewährleistet. Bei einem Ausstieg des Kompressors wäre die Anlage bis zum Ersatz ausser Betrieb gesetzt.

Kompressor

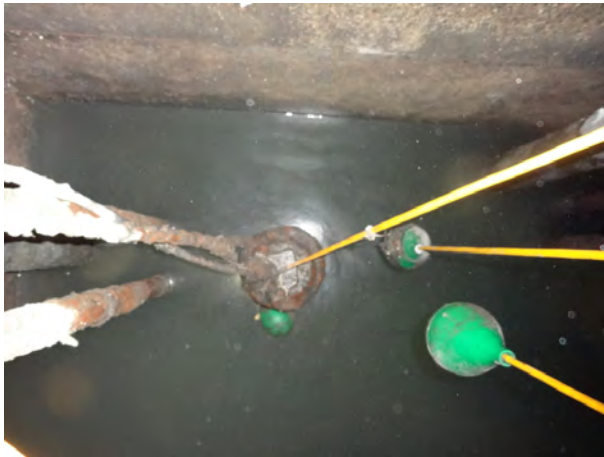
Beide Pumpen sind seit dem Bau der Anlage in Betrieb. Mit dem Aussteigen einer Pumpe muss jederzeit gerechnet werden.

Pumpenschacht mit  
Abwasserpumpen

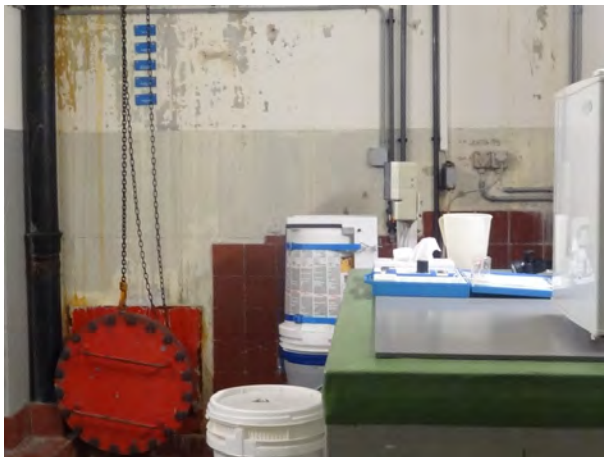
Das Ausgleichsbecken besteht aus Beton und ist mit einer Drucktüre aus Stahl verschlossen. Durch den geschlossenen Deckel können der Zustand des Badewassers im Ausgleichsbecken nicht beurteilt und allfällig angeschwemmte Gegenstände nicht festgestellt werden. Eine Drucktüre mit Sichtfenster könnte Abhilfe schaffen.

Ausgleichbecken mit Drucktüre

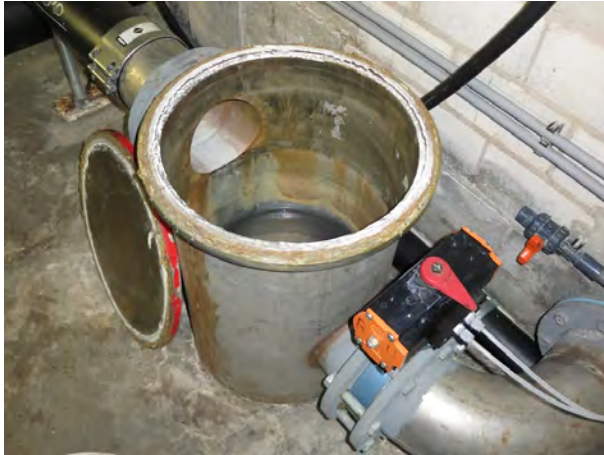
Die Vorfilterbehälter weisen leichte Korrosionsschäden auf.

Vorfilterbehälter mit leichter Korrosion

Die Vorfilterbehälter weisen leichte Korrosionsschäden auf und sind zu reinigen bzw. zu renovieren.

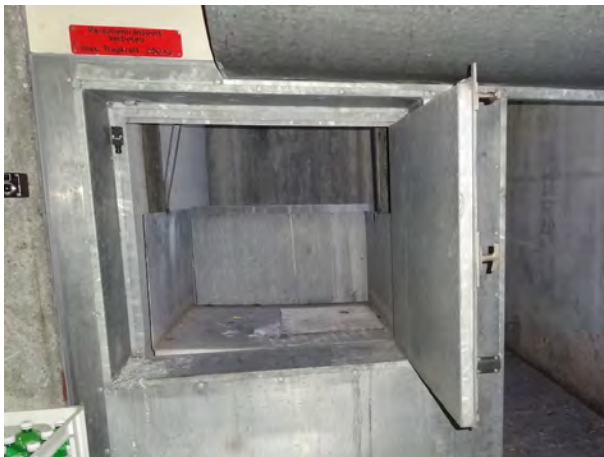
Der Warenlift ist am Ende seiner Nutzungsdauer angelangt. Er entspricht nicht den sicherheitstechnischen Anforderungen an Kleingüteraufzüge und sollte ersetzt werden.

Warenlift

Der Warenlift ist technisch am Ende der Lebenserwartung angelangt. Für den sicheren Betrieb sind **umfangreiche Anpassungsarbeiten** notwendig. Im Erdgeschoss ist an Stelle des bodenebenen Gitterrostes eine gedeckte Station mit Türen und eine Verlängerung der Seitenschienen aufzubauen. Alle Türen bei den Stationen sind elektrisch zu verriegeln. Die Kabine ist mit beidseitigen Klappen zur Ladungssicherung, elektrischer Überwachung und Schleppkabel auszurüsten. Die Steuerung muss komplett ersetzt werden.

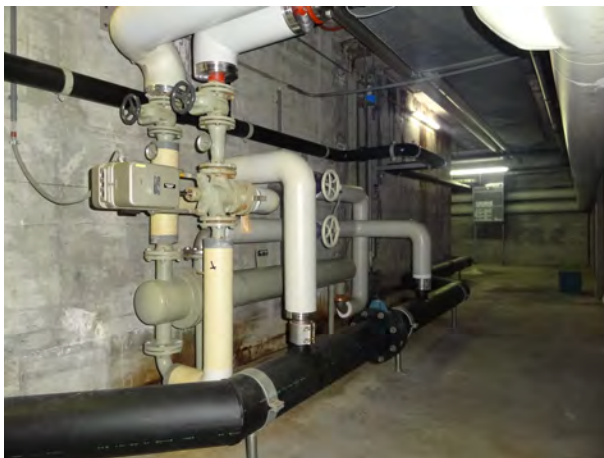
Das Schwimmbadwasser wird über einen Röhrentauscher erwärmt, der sich im 2. Untergeschoss befindet. Die ganze Installation ist aus den Jahre 1970. Der Schaltschrank ist im 1. Untergeschoss platziert und stammt ebenfalls aus dem Jahre 1970. In diesem Schaltschrank wurden diverse Regulierungen schon stillgelegt und ausquartiert.

Umformer Schwimmbadwasser
