## **Ergänzungen der Gemeinde zur Sanierungsstudie Schwimmhalle Mühleacker (Dokument 006) und mit den aktuellen Anliegen GP-Ausschreibung Sanierung Schwimmhalle Frenkendorf**

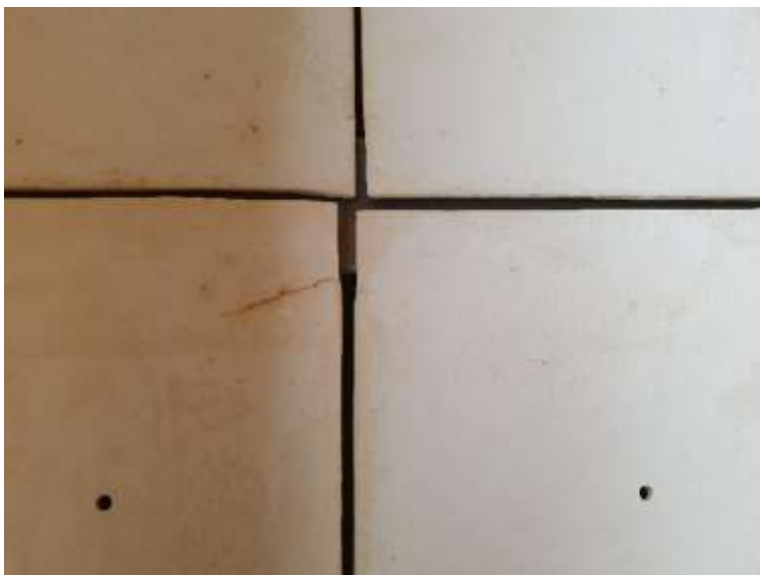
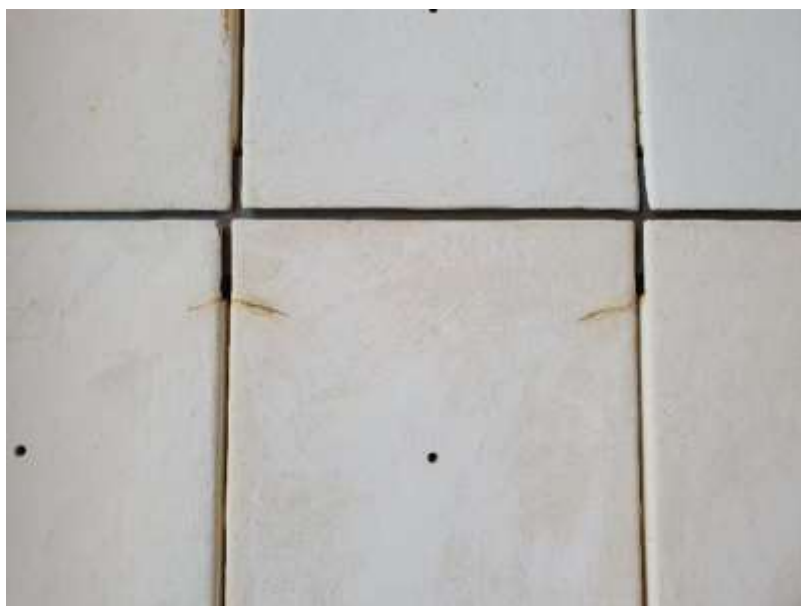
C3 S. 14	11	<p><b>Unterwasserbeleuchtung</b></p> <p>Die Scheinwerfer der Unterwasserbeleuchtung (5 Stück pro Seite) sind noch im ursprünglichen Zustand. Der Anschluss an die keramischen Platten ist mit einer Kittfuge ausgeführt. Diese Fugen müssen regelmässig erneuert werden. Ein Ersatz der Leuchten muss mittelfristig ins Auge gefasst werden.</p>	<p>Die Unterwasserbeleuchtung wurde inzwischen repariert und mit LED-Leuchten ausgestattet.</p> <p>Das Generalplaner-Team prüft die Dichtigkeit und stellt einen sicherheitskonformen Weiterbetrieb sicher.</p>
C3 S.15	7 9 10	<p><b>Hubboden</b></p> <p>Der Hubboden ist noch in einem brauchbaren Zustand, eine Sanierung ist aber notwendig.</p>	<p><b>Hubboden-Abdeckung</b></p> <p>Die bestehenden Kunststoff-Hubbodenabdeckplatten wurden vor längerer Zeit neu beschichtet. Dieser weist jedoch mehrere Beschädigungen auf. Die verschiedenen Verletzungen sind vermutlich keine Korrosionsschäden, sondern eher Stellen wo sich die Beschichtung zu lösen beginnt.</p> <p><b>Hubboden-Tragekonstruktion</b></p> <p>Wie der Zustand der Hubboden-Tragekonstruktion ist, kann nicht beurteilt werden. Es ist davon auszugehen, dass eine gründliche Sanierung zu Weiternutzung notwendig ist.</p> <p><b>Hubbodenstationen und -mechanik</b></p> <p>Die vielen Hubbodenantriebsstationen weisen Korrosionsschäden auf. Der</p>

Schäden am Hubboden

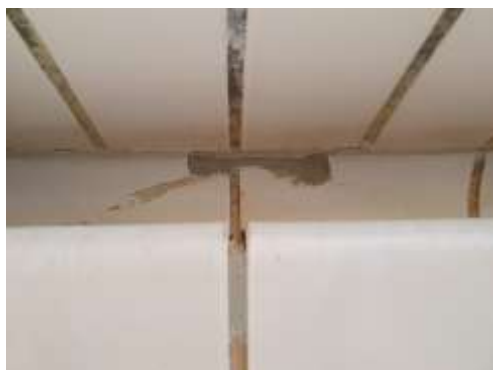
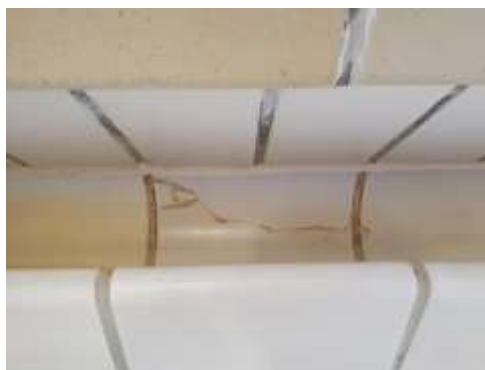
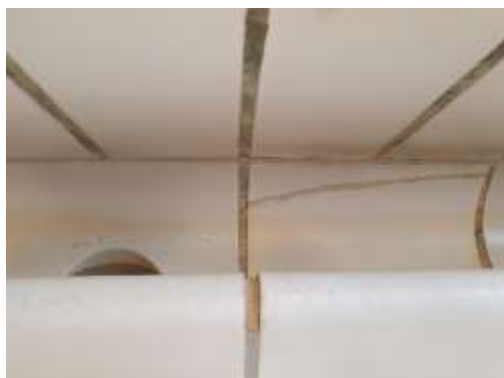
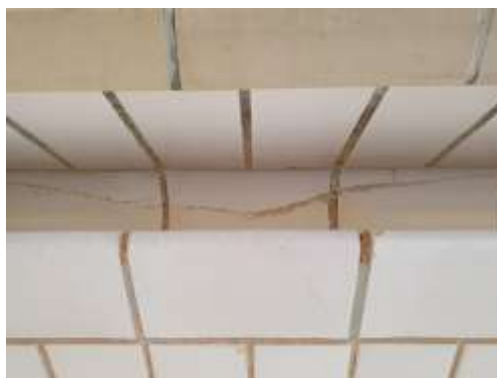
C3 / D3 S. 13-17 bzw. 35f.	14 15 29	<b>Beckenanlage, Platten, Rinnen</b> Die Fugen zwischen den keramischen Platten <u>im Becken</u> sind ausgeschwemmt, porös und dadurch auch schlecht zu reinigen. Sie müssen ausgefräst und vollständig mit 2-KFugenmaterial neu ausgefügt werden. Die Fugen zwischen den keramischen Platten <u>bei den Beckenumgängen</u> sind ausgeschwemmt, porös und dadurch auch schlecht zu reinigen. Sie müssen ausgefräst und	Vor gut 10 Jahren wurde <u>im Becken</u> eine erste Fugensanierung vorgenommen.  Bezüglich Fliesenkleber sind die Erkenntnisse aus dem Schadstoffgutachten (Dok. 009) zu berücksichtigen.  Zwei defekte Stellen beim Rinnenstein sind bekannt. Es sind keine Ersatzsteine vorhanden. Dieser Umstand ist

Zwei defekte Stellen beim Rinnstein sind bekannt; keine Ersatzsteine vorhanden

Studie (006)	Anlie- gen (008b)	Textpassage Studienbericht	Ergänzung / Anpassung
		<p>vollständig mit 2-K-Fugenmaterial neu ausgefugt werden.</p> <p>Der Rinnenstein bei der Überlaufrinne muss abgebrochen, der Anschluss neu abgedichtet und ein neuer Rinnenstein gesetzt werden. Ob der Rinnenstein mit keramischen Formteilen ersetzt werden kann oder ob eine Edelstahlrinne eingesetzt werden soll, muss noch geklärt werden.</p>	<p>durch das Generalplaner-Team zu prüfen und ein Vorschlag zu erstellen.</p> <p>Ebenfalls durch das Generalplaner-Team sind Undichtheiten zu prüfen. Es ist derzeit unklar, ob diese nur vom Übergang der Beckenumgang zum Beckenkopf stammen oder ob der Beckenumgang und die Beckenwände in sich auch Undichtheiten aufweisen.</p> <p>Betreffend Platten in der Schwimmhalle ist ein <b>Variantenvergleich</b> (Sanierung gemäss Studie resp. Verlegen neuer Platten) vorzunehmen.</p> <p>Die Abdeckungen der Rinnen sind zu ersetzen.</p>
