Schadstoffgutachten

Schwimmhalle, Schulstrasse 14, 4402 Frenkendorf

1. und 2. Untergeschoss mit Schwimmhalle

Referenz 211474-1 Liestal, 3. Juni 2021

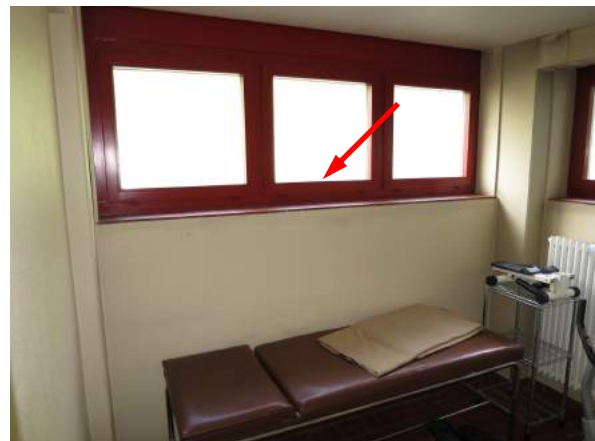
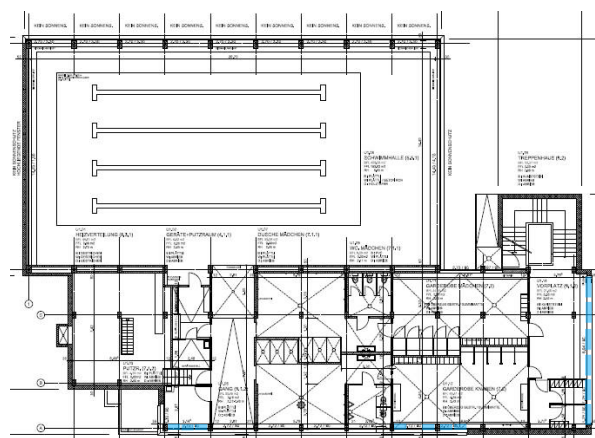
Pos. 01 - Fassade, 1. UG, Holzmetallfenster mit Bleibstandhalter

Asbesthaltiger Fensterkitt

Ca. 0.2 - 2 % Chrysotil-Asbest
(Analyse Geopro Nr. 30655, Mischprobe)

Fest gebundener Asbest, Dringlichkeitsstufe III

Die Mischprobe enthält Material aus dem abgebildeten Sanitätsraum und der Garderobe Knaben. Anhand dieser Mischprobe wurden auch die Fenster im Bereich des Vorplatzes und der dortigen Lehrergarderoben als asbesthaltig eingestuft.

Ausmass: 10 m²

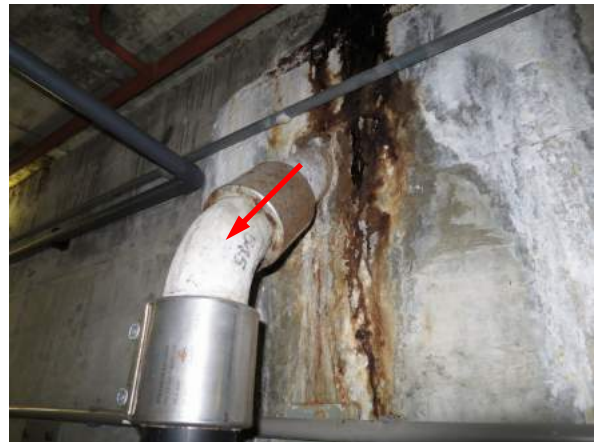
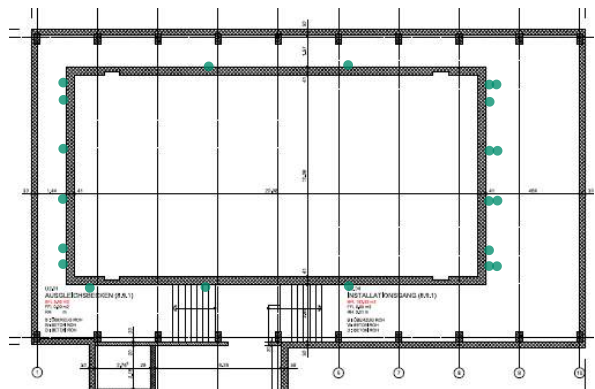
Pos. 02 - 2. UG, bei Schwimmbassin

Asbestzement-Rohrstücke eingemauert

Als asbesthaltig eingestuft

Fest gebundener Asbest, Dringlichkeitsstufe III

Bei den doppelten Markierungen sind jeweils zwei Stück übereinander vorhanden. Die Rohrstücke sind jeweils ca. 0.5 m lang.

Ausmass: 21 Stück

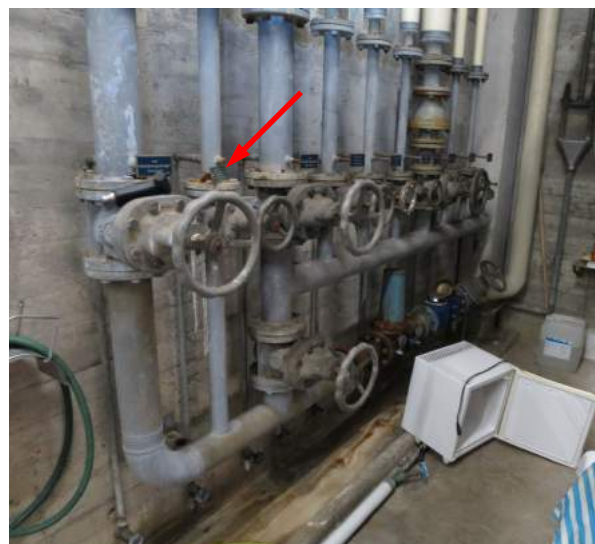
Pos. 03 - 2. UG, sämtliche Räumlichkeiten, alte Flanschverbindungen

Asbesthaltige Flanschdichtungen

Als asbesthaltig eingestuft

Fest gebundener Asbest, Dringlichkeitsstufe III

Alte Flanschdichtungen sind generell als asbesthaltig einzustufen und wurden nicht mit Standort erfasst.

Ausmassannahme 2. UG: 100 Stück

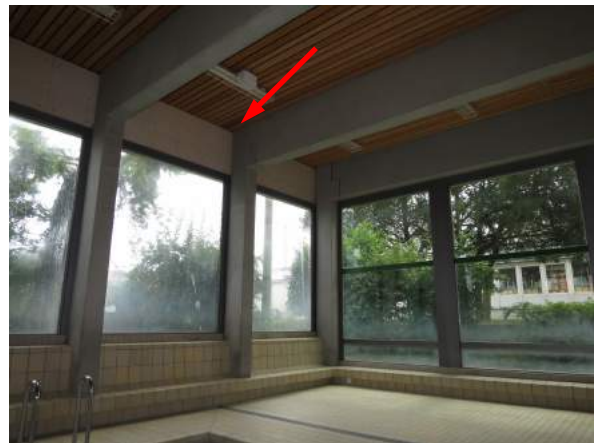
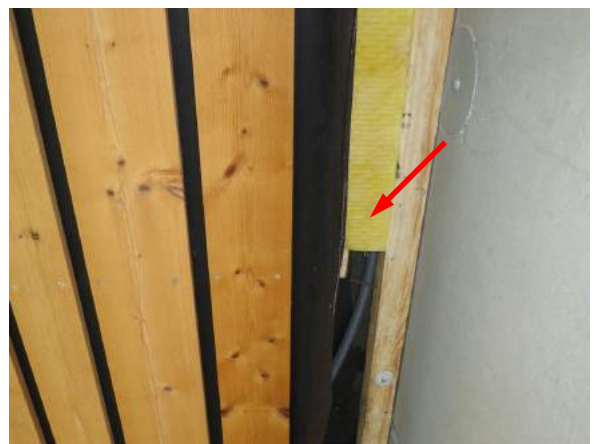
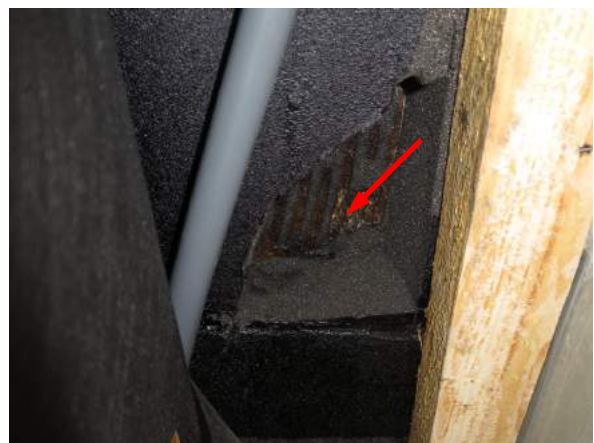
Pos. 04a - 1. UG, Schwimmhallendecke

Spritzasbestrückstände bitumenversiegelt

< 1 % Chrysotil-Asbest
(Analyse Geopro Nr. 30766)

Schwach gebundener Asbest, Dringlichkeitsstufe II

An der mit Pfeil bezeichneten Stelle (1. Foto) wurde eine Holztaferlatte demontiert (2. Foto) und die Deckenkonstruktion darunter sondiert (3. Foto).

Täfer, schwarzes Flies, Lattung mit Mineralwollisolation, schwarze Isolation mit Bitumenkleber

Beprobt wurde der Bitumenkleber mit allfälligen Spritzasbestrückständen an der auf dem 3. Foto mit Pfeil bezeichneten Stelle. Der Asbestgehalt kann sowohl vom Bitumen, als auch von Spritzasbestrückständen stammen. Weil ältere Spritzasbestsanierungen den heutigen Anforderungen erfahrungsgemäss nicht mehr genügen, wird von Spritzasbestrückständen ausgegangen.

Auf diese Spritzasbestrückstände wurde mit Bitumenkleber eine schwarze vollflächige Isolation angebracht. Da die Spritzasbestrückstände damit versiegelt sind (Annahme anhand dieser einen Sondierstelle), mit der restlichen Deckenkonstruktion gut geschützt und zudem aufgrund der Höhe ausserhalb von direkten mechanischen Einflüssen liegen, wurden diese in die Sanierungsdringlichkeitsstufe II eingeteilt.

Ausmass: 400 m²

Die versiegelten Spritzasbestrückstände (Pos. 4a) an der Hallendecke und die drei Ansaugstutzen (Pos. 4c) mit Verdacht auf Spritzasbestrückstände können bis zur geplanten Sanierung - in zwei bis drei Jahren - verbleiben. Erfahrungsgemäss entsprechen ältere Spritzasbestsanierungen den heutigen Anforderungen betreffend Sauberkeit und Vollständigkeit nicht mehr. Vor einer Spritzasbestsanierung empfehlen wir, in Erfahrung zu bringen, wann und durch wen der Spritzasbest damals saniert wurde und die Berichte der damaligen Schlussmessungen einzusehen. Ausserdem empfehlen wir, in Zusammenarbeit mit einer Asbestsanierungsfirma Sondierungen an der Decke ausführen zu lassen.

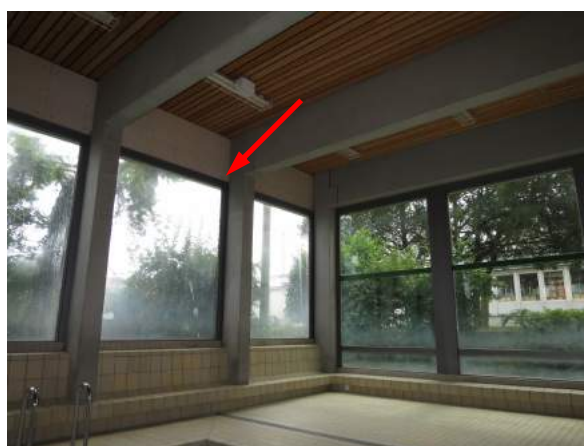
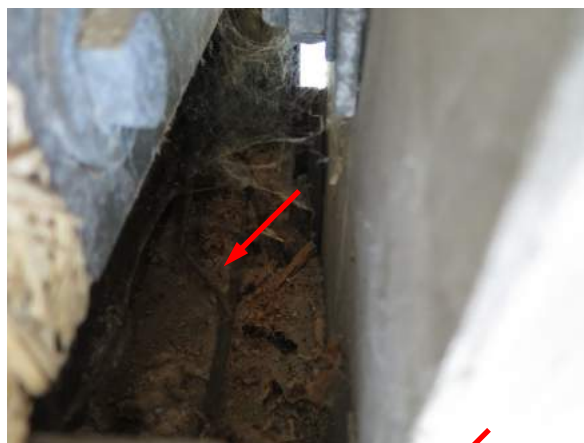
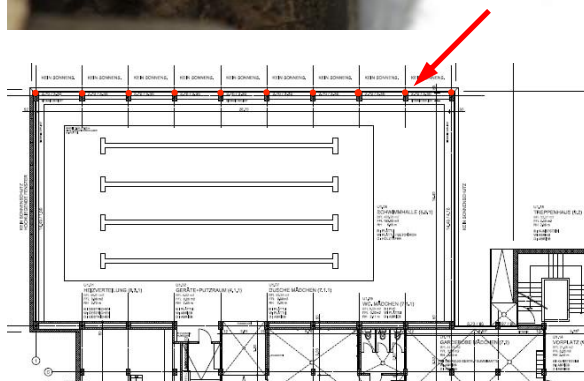
**Pos. 04b - 1. UG, Schwimmhallendeckenbereich, Spalt
bzw. Absatz zwischen Betonstützen und Fassade, auf
Höhe des oberen Fensterrahmens
Spritzasbestkontaminationen**

Seit dem Jahre 2016 ist bekannt, dass Spritzasbestkontaminationen in der Schwimmhalle vorhanden sind (Pos. 04b). Eine Beurteilung dieser Position führt zu Dringlichkeitsstufe I (Beurteilung anhand der Publikation des Forums Asbest Schweiz, Asbest in Innenräumen - Dringlichkeit von Massnahmen). Bei Dringlichkeitsstufe I ist umgehend eine Sanierung einzuleiten. Es wird empfohlen mittels periodischen Raumlufmessungen den vorschriftsgemässen Zustand der Raumluf zu belegen oder umgehend eine Sanierung (Entfernung/Versiegelung) zu planen und umzusetzen. Wir empfehlen, das Vorgehen mit den kantonalen Behörden und der Suva abzusprechen.

Ca. 10 - 20 % Chrysotil-Asbest
(Analyse Geopro Nr. 30767)

Schwach gebundener Asbest, Dringlichkeitsstufe I

An der mit Pfeil bezeichneten Stelle (1. Foto) ist über den Fenstern jeweils ein Spalt bzw. Absatz zwischen Betonstütze und Fassade vorhanden. In diesem Spalt sind Spritzasbestkontaminationen vorhanden (2. Foto), sowohl Staub als auch Spritzasbestbelagsstücke.

Im ohne Demontagen sichtbaren Deckenbereich sind ansonsten keine Asbestrückstände sichtbar.

Ausmass: 10 Stellen

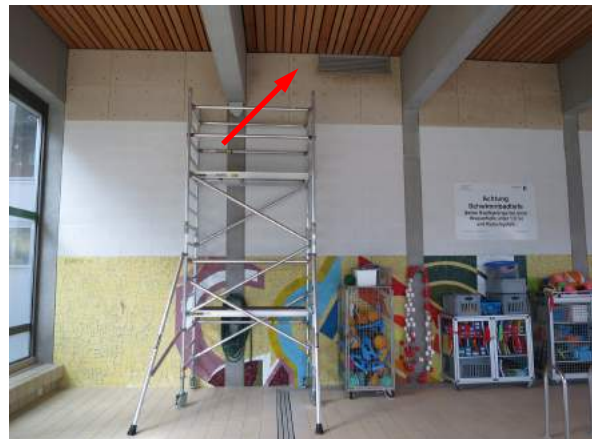
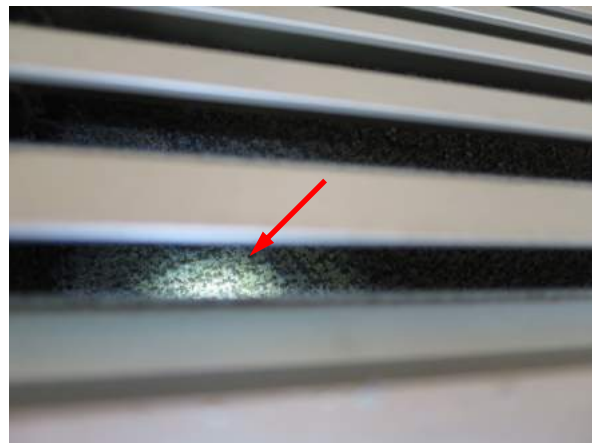
Pos. 04c - 1. UG, Schwimmhallendecke, Abluft-Ansaugstutzen

Verdacht auf Spritzasbestrückstände

An der mit Pfeil bezeichneten Stelle (1. Foto) wurde die Hallendecke ohne Demontagen überprüft. Im ohne Demontagen sichtbaren Deckenbereich sind keine Asbestrückstände sichtbar.

Hinter der Abdeckung des Abluftansaugstutzens (2. Foto) ist wenig Staub und ein gelbliches Material sichtbar. Möglicherweise handelt es sich um die Spritzasbestgrundierung mit minimalen Spritzasbestrückständen. Vor einer Spritzasbestsanierung empfehlen wir durch einen Fachplaner - im Rahmen der Grundlagenermittlung - Abklärungen zur Kontaminationsausdehnung des Spritzasbestes ausführen zu lassen (Abluftrohre, Unterlagsboden etc.).

Ausmass: 3 Ansaugstutzen mit Asbestverdacht

Wir empfehlen, durch einen Fachplaner - im Rahmen der Grundlagenermittlung - abklären zu lassen, wo überall Spritzasbestkontaminationen vorhanden sind (Abluftrohre, Unterlagsboden etc.). Diese Sondierungen sind in Zusammenarbeit mit einer Asbestsanierungsfirma auszuführen.

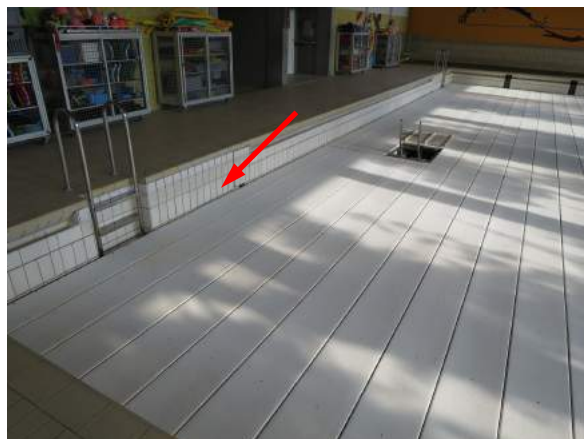
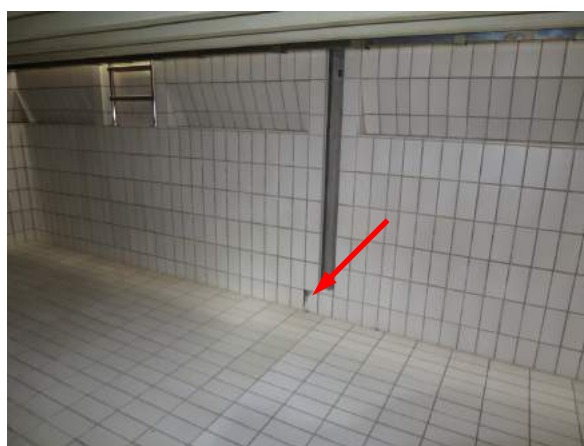
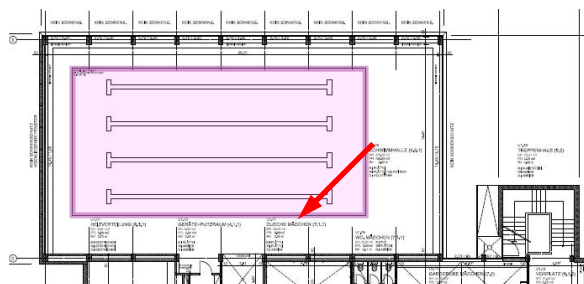
Pos. 05 - 1. UG, Schwimmbecken, Wandfliesen

Asbesthaltiger Fliesenkleber

< 1 % Chrysotil-Asbest
(Analyse Geopro Nr. 30656)

Fest gebundener Asbest, Dringlichkeitsstufe III

Anhand dieser Probe wurden die Bodenfliesenkleber vorläufig als asbesthaltig eingestuft. Im Rahmen einer Kostenoptimierung der Sanierung, empfehlen wir, unmittelbar vor der Sanierung eine Mischprobe von zwei Stellen von Fliesenklebern des Schwimmbeckenbodens entnehmen zu lassen.

Ausmass Beckenwand: 200 m²

Ausmass Beckenboden: 220 m²

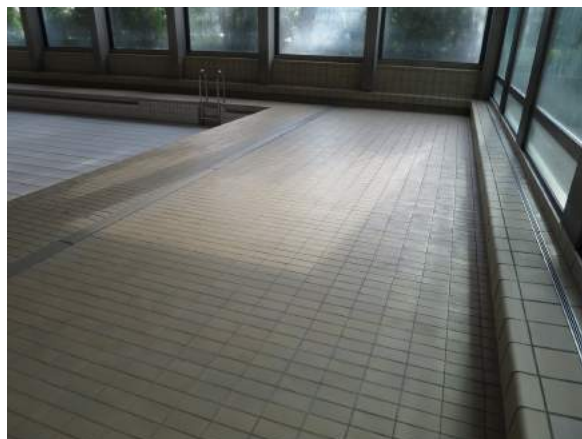
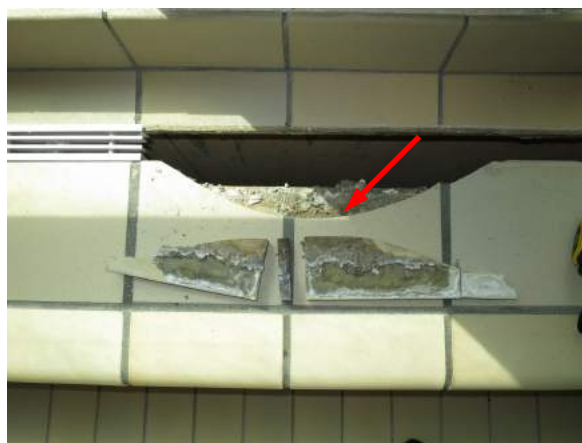
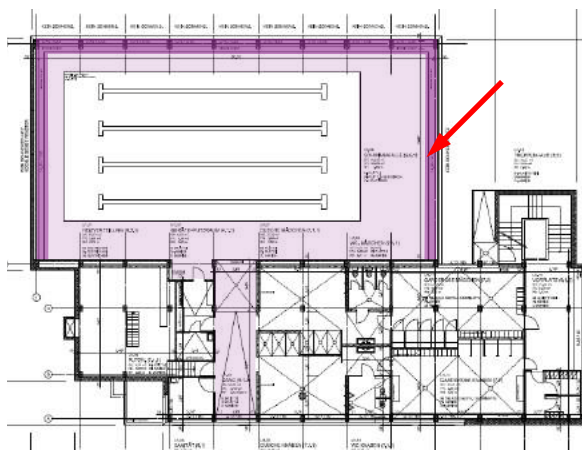
**Pos. 06 - 1. UG, Schwimmhalle, Sitzbankfliesen;
Schwimmhalle und Vorräume, Bodenfliesen**

Asbesthaltiger Fliesenkleber

< 1 % Chrysotil-Asbest
(Analyse Geopro Nr. 30657)

Fest gebundener Asbest, Dringlichkeitsstufe III

Anhand einer Probe des Sitzbankes mit baugleichen Fliesen wurden auch die Bodenfliesenkleber vorläufig als asbesthaltig eingestuft. Im Rahmen einer Kostenoptimierung der Sanierung, empfehlen wir, unmittelbar vor der Sanierung eine Mischprobe von zwei Stellen von Fliesenklebern des Schwimmhallenbodens entnehmen zu lassen.

Ausmass Sitzbank (dunkler eingefärbt): 110 m²

Ausmass Bodenfliesen: 240 m²

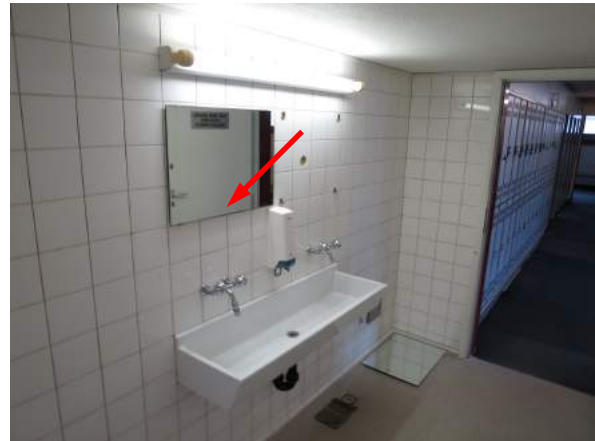
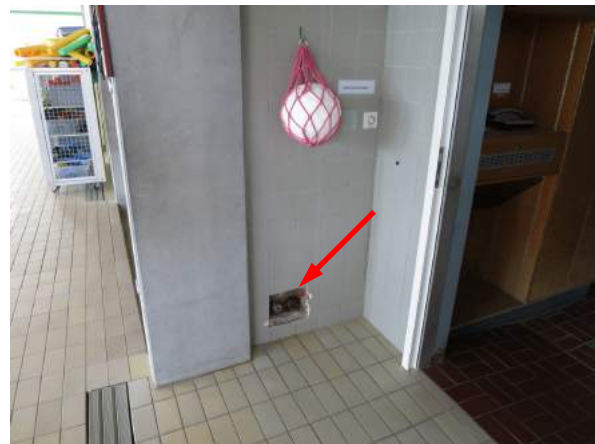
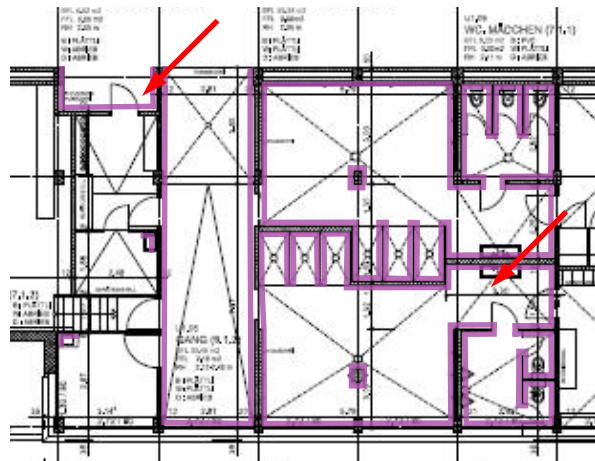
Pos. 07 - 1. UG, Vorräume zur Schwimmhalle, Wandfliesen weiss und hellgrau

Asbesthaltiger Fliesenkleber

< 1 % Chrysotil-Asbest (Analyse Geopro Nr. 30660)

< 1 % Chrysotil-Asbest (Analyse Geopro Nr. 30658)

Fest gebundener Asbest, Dringlichkeitsstufe III

Die 1. Probe wurde in der Knabengarderobe hinter dem Spiegel bei weissen Wandfliesen entnommen (1. Foto) und die 2. Probe in der Schwimmhalle vor dem Geräteraum (2. Foto).

Ausmass: 350 m²

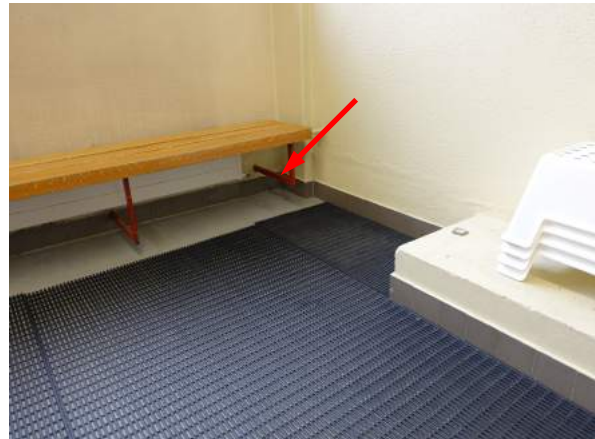
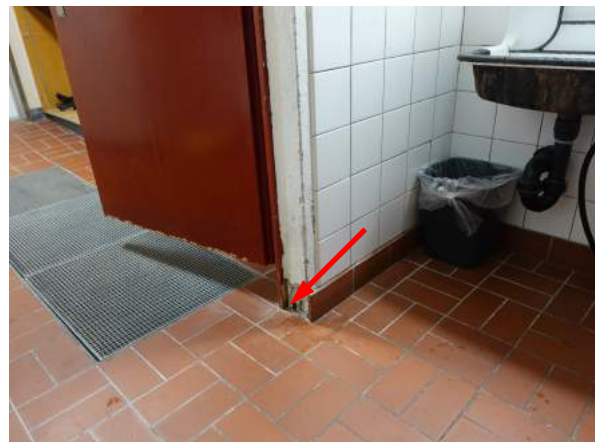
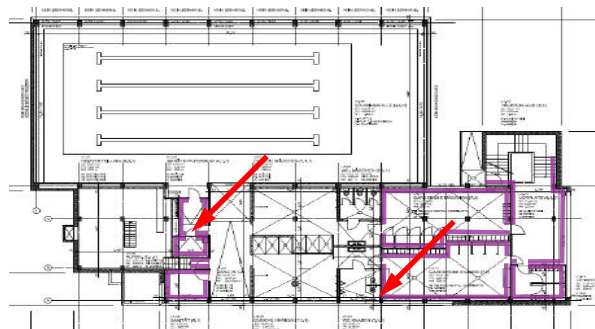
Pos. 08 - 1. UG, Vorraum, Garderoben, Sanitätszimmer, Geräteraum und Putzraum, Sockelfliesen grau und rot Asbesthaltiger Sockelfliesenkleber

< 1 % Chrysotil-Asbest (Analyse Geopro Nr. 72503)

< 1 % Chrysotil-Asbest (Analyse Geopro Nr. 72504)

Fest gebundener Asbest, Dringlichkeitsstufe III

Die 1. Probe wurde in der Knabengarderobe (1. Foto) und die 2. Probe im Geräteraum (2. Foto) entnommen. Anhand dieser Proben wurden die Sockelfliesenkleber im 1. UG als asbesthaltig eingestuft.

Ausmass: 150 lm

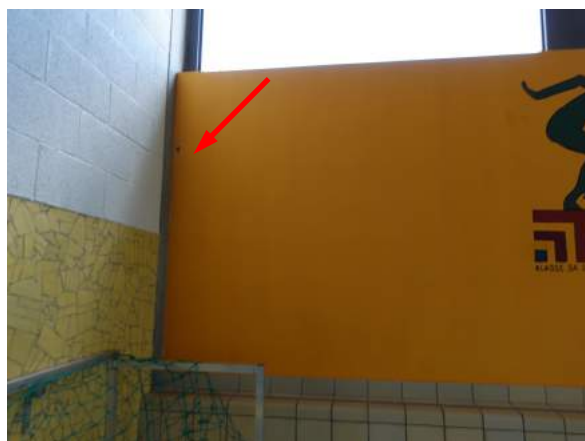
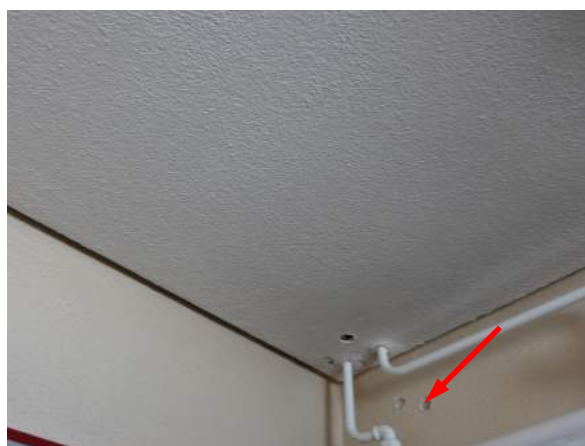
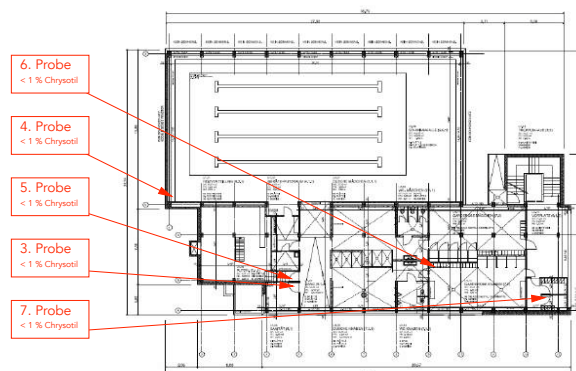
Pos. 09 - 1. UG, sämtliche Räume

Asbesthaltiger Wandputz

1. Probe: < 1 % Chrysotil-Asbest (Analyse Geopro Nr. 72501)
2. Probe: < 1 % Chrysotil-Asbest (Analyse Geopro Nr. 72502)
3. Probe: < 1 % Chrysotil-Asbest (Analyse Geopro Nr. 72649)
4. Probe: < 1 % Chrysotil-Asbest (Analyse Geopro Nr. 72651)
5. Probe: < 1 % Chrysotil-Asbest (Analyse Geopro Nr. 72652)
6. Probe: < 1 % Chrysotil-Asbest (Analyse Geopro Nr. 72653)
7. Probe: < 1 % Chrysotil-Asbest (Analyse Geopro Nr. 72655)

Fest gebundener Asbest, Dringlichkeitsstufe III

Die 1. und 2. Probe sind Mischproben von 4 bzw. 2 Stellen. Um festzustellen, welche Putze asbesthaltig sind wurden Einzelproben entnommen. Das 1. Foto zeigt die 4. Probe in der Schwimmhalle und das 2. Foto die 7. Probe in der Lehrergarderobe. Auf nebenstehendem Plan sind die Einzelproben 3. bis 7. von Wandputzen aufgeführt. Anhand dieser Proben wurden sämtliche Wandputze im 1. UG als asbesthaltig eingestuft.

Es besteht ein geringer Verdacht, dass über den abgehängten Decken (asbestfrei) einzelne asbestverdächtige Deckenputze vorhanden sind. Es besteht der Verdacht, dass im 2. UG einzelne weitere asbestverdächtige Putzflächen vorhanden sind.

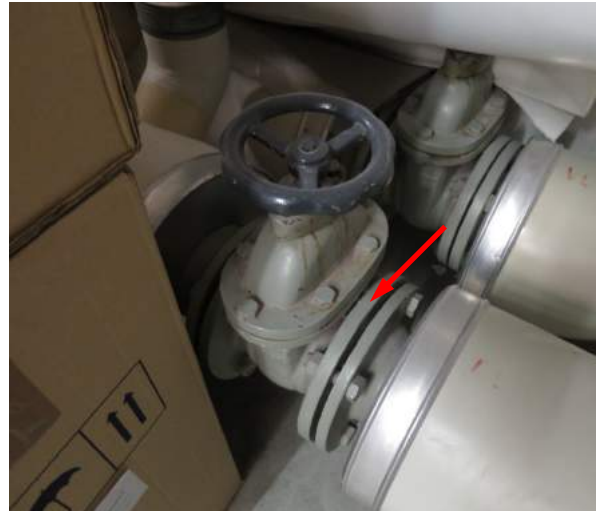
Pos. 10 - 1. UG, alte Flanschverbindungen
Asbesthaltige Flanschdichtungen

Als asbesthaltig eingestuft

Fest gebundener Asbest, Dringlichkeitsstufe III

Alte Flanschdichtungen sind generell als asbesthaltig einzustufen und wurden nicht mit Standort erfasst. Asbesthaltige Flanschdichtungen sind vor allem im Technikraum vorhanden.

Ausmassannahme 1. UG: 50 Stück

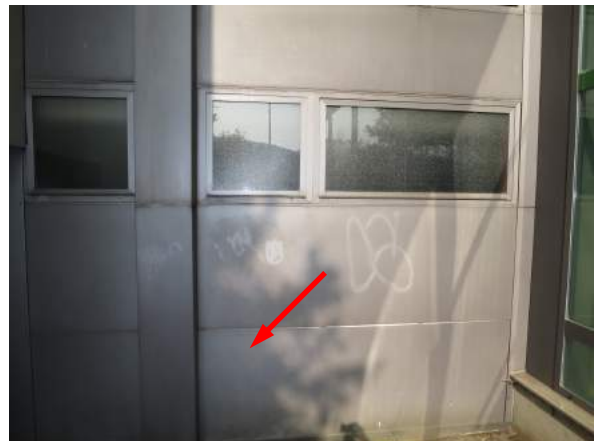
1. UG, Fassadenverkleidung bei Mädchengarderobe

Blech mit Holzplatte darunter

An dieser Stelle ist eine defekte Fassadenverkleidung vorhanden. Es sind keine asbesthaltigen Materialien sichtbar.

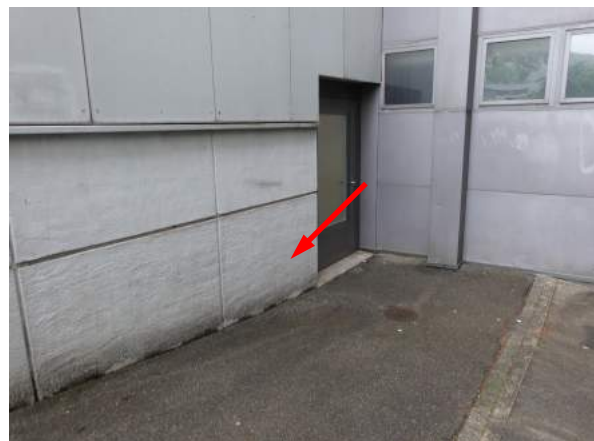
1. UG, Fassade

Aussenanstrich bzw. Putz

An dieser Stelle ist eine defekte Fassadenverkleidung vorhanden. Es sind keine asbesthaltigen Materialien sichtbar.

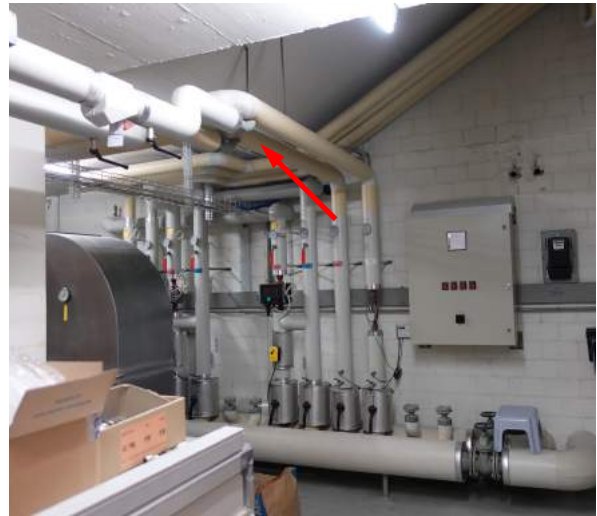
Hartschaum-Rohrisolationen mit ozon- und klimaschädlichen Gasen

Als ozon- und klimaschädlich eingestuft

Ausmassannahme: 500 m¹

Solche Hartschaumrohrisolationen sind in möglichst grossen Stücken rückzubauen (möglichst nicht zerkleinern, nicht pressen, generell nicht mechanisch bearbeiten) und in einer dafür zugelassenen Kehrichtverbrennungsanlage entsorgen zu lassen.

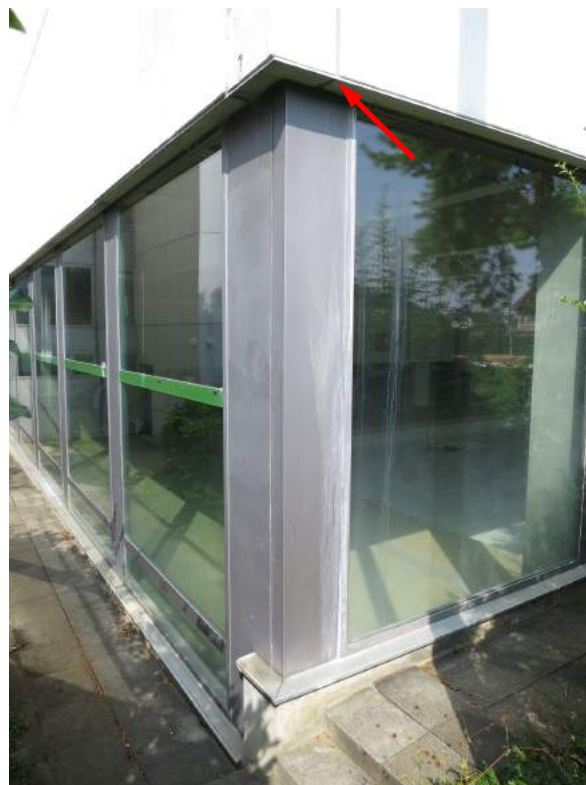
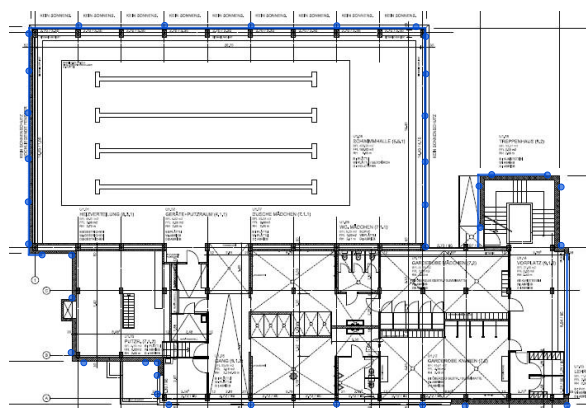
Anhand dieser Probe wurden die Fugendichtungsmassen im Aussenbereich generell als asbesthaltig eingestuft (ohne Glasanschlussfugen)

Ausmass: 200 m¹

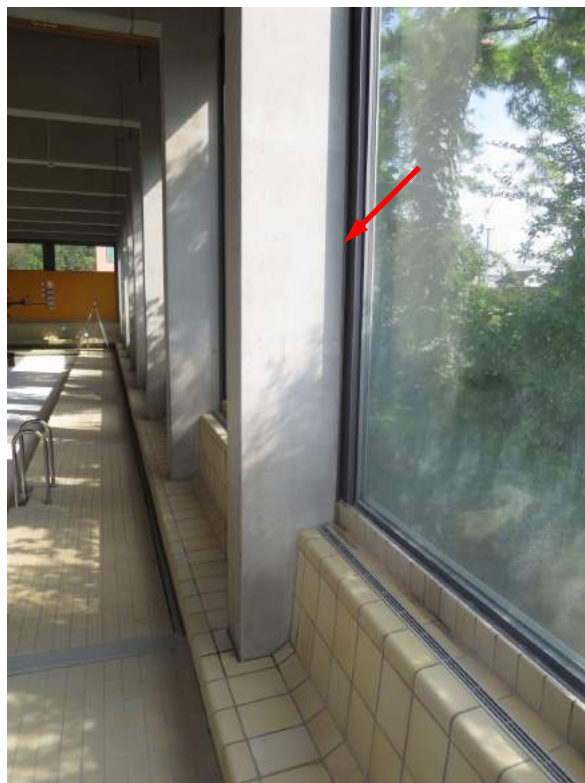
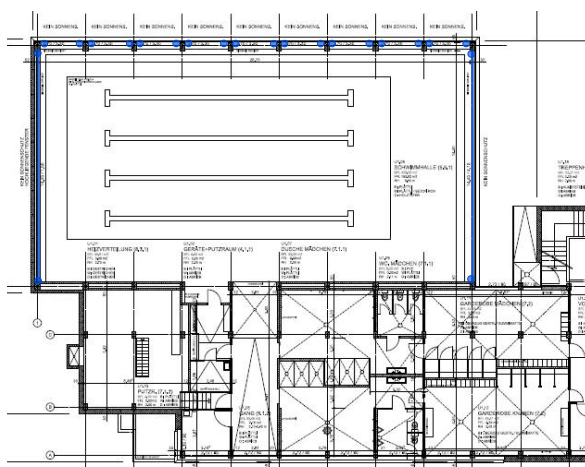
Pos. 13 - 1. UG, zwischen Betonstütze und Fassade

Anhand dieser Probe wurden die Innenfugen im Bereich der Fassade generell als PCB-haltig eingestuft.

Ausmass: 120 m¹
