MMT AG BAULEITER UND ARCHITEKTEN

SCHLUSSBERICHT AZ OBERI

31. AUGUST 2018

Zustandsuntersuchung Fassadenelemente

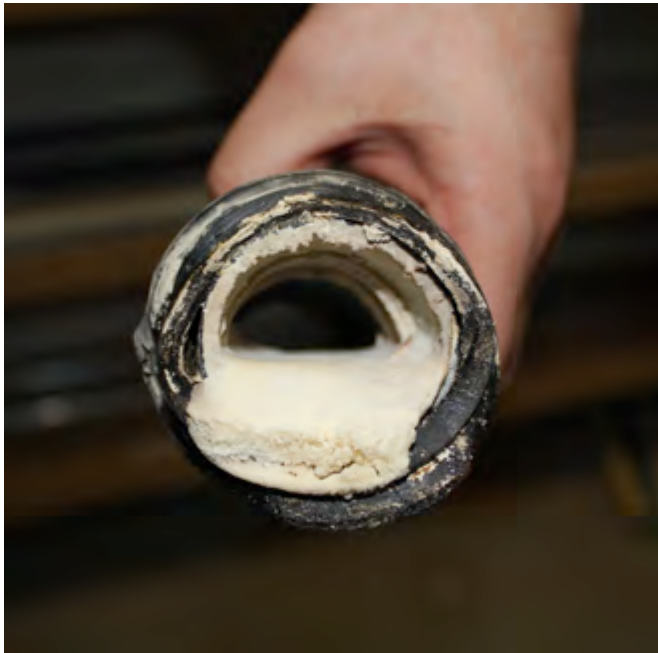
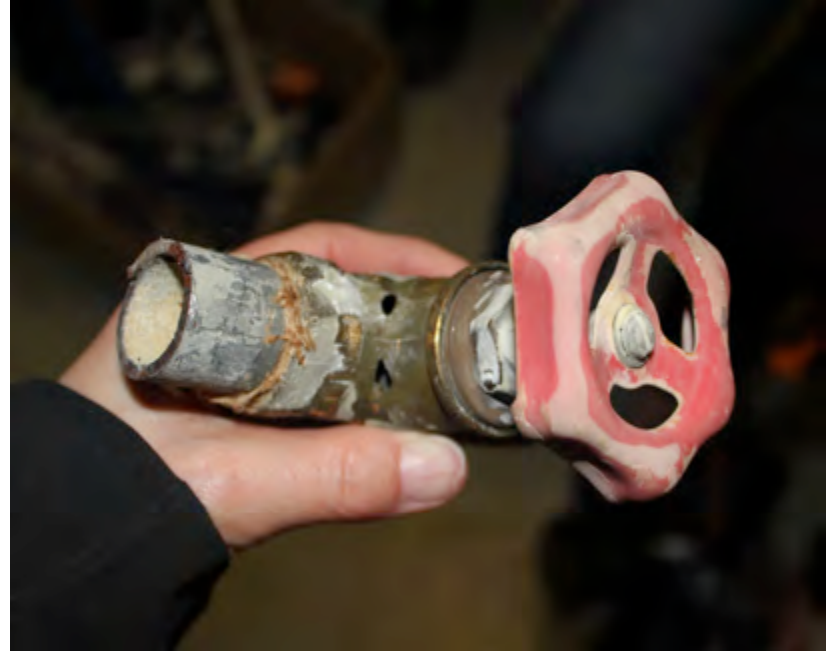
- Aufgrund bisherigen Schäden (Rost, Kalk, Lochfrass) an den Rohren, wurde die Entnahme von Rohrproben (Trinkwasserinstallation) empfohlen, Kosten ca. 10'000.

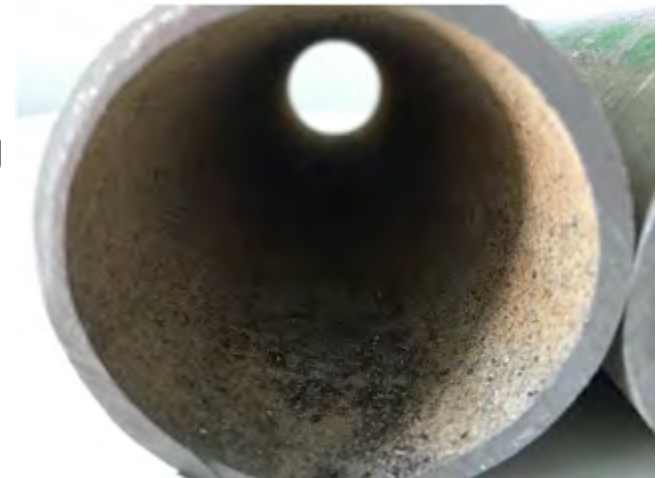
- Am 10. + 13.04.2018 wurden an drei verschiedenen Orten Rohrproben entnommen (Kalt-Warm-Zirkulation)
 - Alterszentrum 6. OG, Etagenabgang Steigzone
 - Alterszentrum Wäscherei
 - Alterswohnungen UG, Angang zu WC unter der Decke

- Warmwasserleitung
 - Keine bis geringe Ablagerungen
 - Wenig bis kein Rost
 - Wandstärke weitgehend in Ordnung

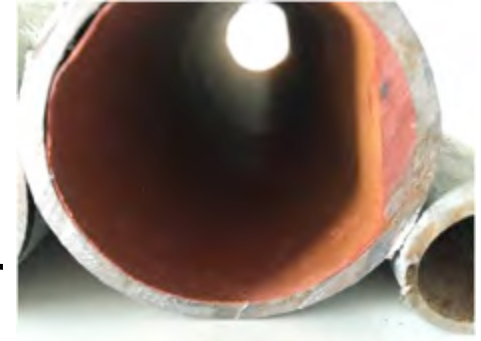
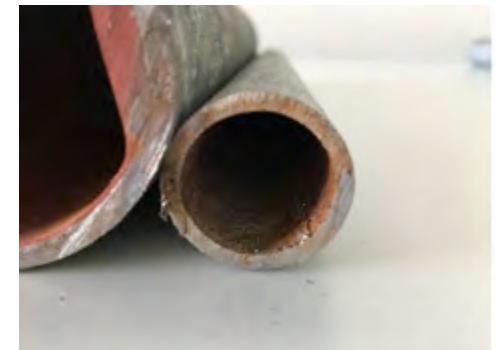
- Kaltwasserleitung
 - Keine bis geringe Ablagerungen
 - Wenig bis kein Rost
 - Wandstärke weitgehend in Ordnung
 - Innenbeschichtung ist uneben und sehr ungleichmässig verteilt

- Zirkulationsleitung
 - Keine bis geringe Ablagerungen
 - Wenig Rost
 - Wandstärke weitgehend in Ordnung

- Ersatz der Armaturen
 - Armaturen an Hauptverteilung, Steigzonen und Etagenverteilungen sind spröde und teilweise nicht mehr bedienbar
 - Hauptstränge können im Falle eines Wasserschadens nicht mehr abgesperrt werden
 - > Sämtliche Trinkwasserarmaturen sind zu ersetzen
- Rückbau Durchlauferhitzer
 - > Rückbau, respektive Demontage elektrischer Durchlauferhitzer im Zirkulationsnetz
- Enthärtung Plattentaucher
 - Bei Trinkwassererwärmung mittel Plattentaucher tritt Kalk aus
 - > Regelmässige Entkalkung der Wärmetauscher

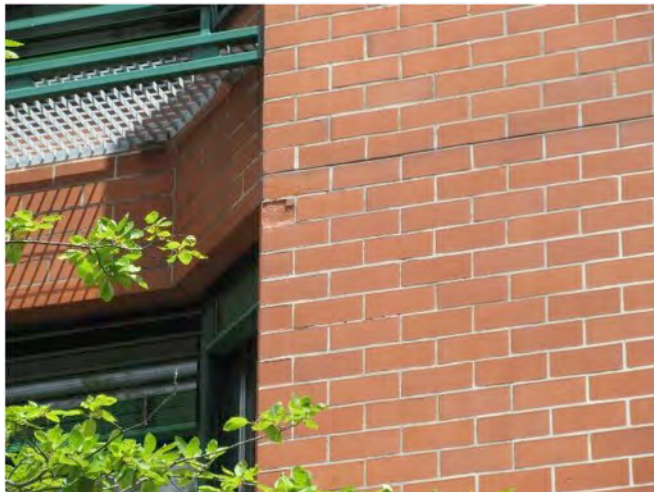
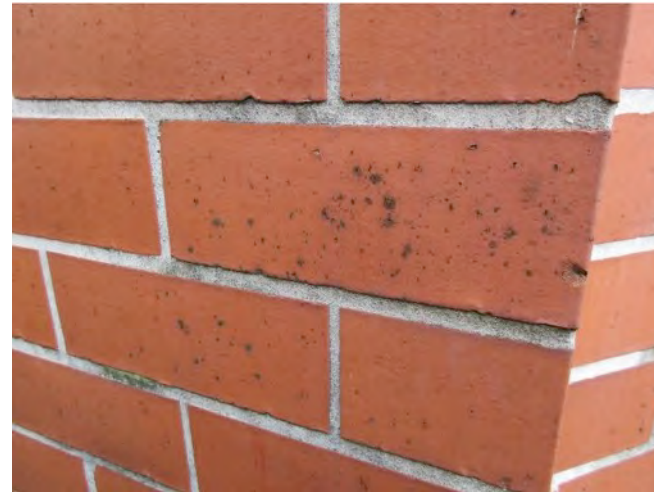
- Oberflächen in gutem Zustand
- Vereinzelt sind Abplatzungen von Frost-Tau erkennbar
- Mauerwerks- und Kittfugen in gutem Zustand
 - Kittfugen an einzelnen Stellen leicht spröde

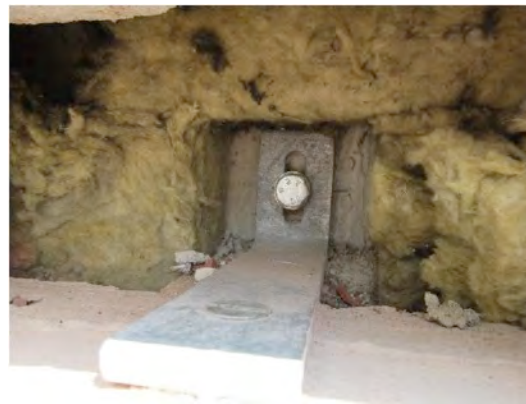
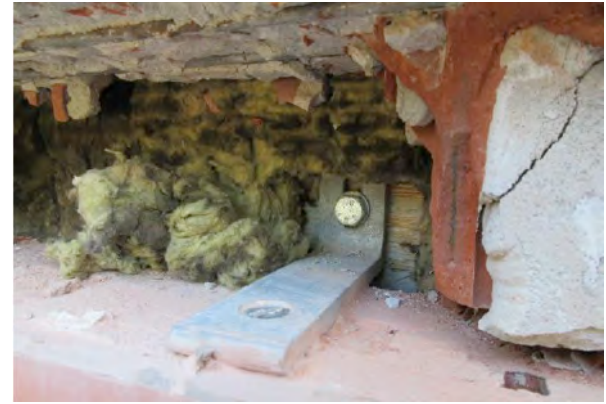
- Rückhaltewinkel aus feuerverzinktem Stahl in sehr gutem Zustand
 - Keine Anzeichen von Korrosion sichtbar
- Mauerwerksbewehrung weist leichte Korrosionspunkte auf
 - bei nächster Zustandsuntersuchung genauer überprüfen
- Dämmung bei allen drei überprüften Rückhaltewinkeln trocken

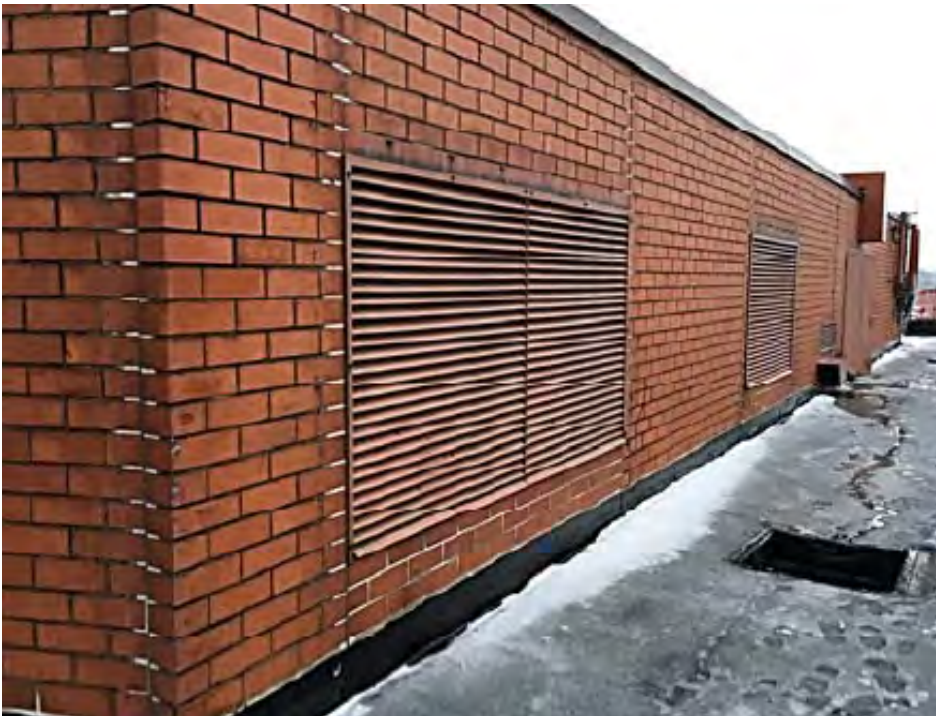
Wie erwähnt sind die Oberflächen der Backsteine (Pretelementwände) des Dachaufbaus stellenweise sehr spröde, rissig und teilweise bereits abgeplatzt. Ausserdem sind die Anschlüsse rund um die Lüftungsöffnungen stellenweise undicht und müssen noch zusätzlich geschützt resp. abgedichtet werden. In der Beilage sende ich dir die Offerte von Herrn Marthaler für eine Fassadenverkleidung mit Eternitplatten. Zum Preis müsste noch das Honorar für die Bauleitung und Reserve eingerechnet werden, dh. man wird mit ca. CHF 50'000.- rechnen müssen.

- Die Projektleitung und die WMB Bauberatung schlagen vor, dass die Dachaufbauten mit einer Fassadenverkleidung (Eternitplatten) saniert werden.

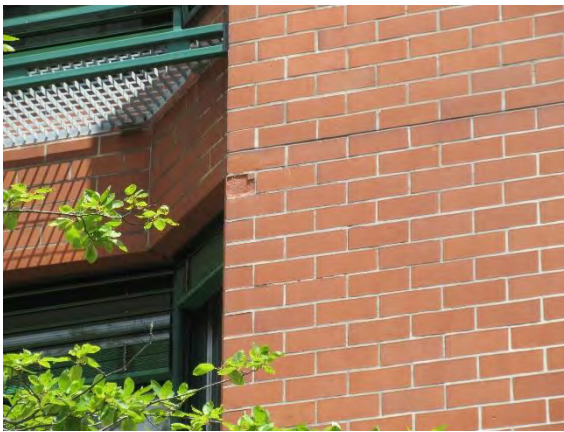
Die Fassaden beider Gebäudekomplexe wurden, soweit wie möglich, visuell kontrolliert. Die Oberflächen der PreTon-Elemente befinden sich visuell in einem guten Zustand. Vereinzelt (ca. 25 Stk.) sind Abplatzungen aufgrund von Frost-Tau Beanspruchung erkennbar, einzelne Mauersteine sind bereits ersetzt worden. Die Mauerwerks- und Kittfugen befinden sich ebenfalls in einem guten Zustand. Die Kittfugen sind an einzelnen Stellen leicht spröde.

Abbildung 2-1: Abplatzung an Mauerstein

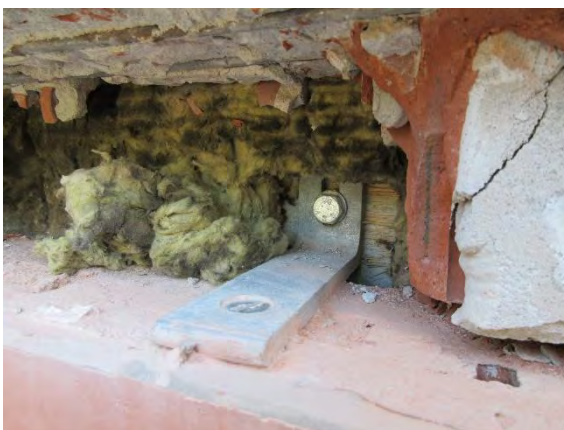
Abbildung 2-4: Rückhaltewinkel K57

Die untersuchten Rückhaltewinkel, bestehend aus feuerverzinktem Stahl, befinden sich in einem sehr guten Zustand. Es sind keine Anzeichen von Korrosion sichtbar. Die Winkel sind, entgegen der Planangaben, weiter im Randbereich der Elemente montiert. Der Randabstand der Rückhaltewinkel beträgt für das Element K 057; 73 cm, für das Element K 060; 89 cm und für das Element P 23; 36 cm.

Die Mauerwerksbewehrung («Mufor») weist leichte Korrosionspunkte auf. Diese sind bis jetzt nur oberflächlich, sollten bei der nächsten Zustandsuntersuchung jedoch genauer überprüft werden. Die Dämmung ist bei allen drei überprüften Rückhaltewinkeln trocken.

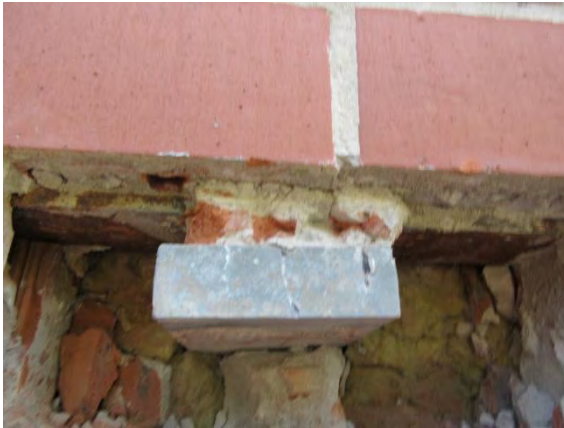
Abbildung 2-7: Tragkonsole K157

Die untersuchten Tragkonsolen aus feuerverzinktem Stahl weisen unterschiedliche Korrosionsfortschritte auf. Die Konsole K157 weist lokal an drei Stellen leichte Korrosionserscheinungen auf. Diese sind jedoch unproblematisch, da die Zinkschicht erst oberflächlich angegriffen ist. An der Stellschraube ist lokal eine einzelne korrosive Verfärbung vorhanden, welche noch zu keinem Querschnittsverlust geführt hat.

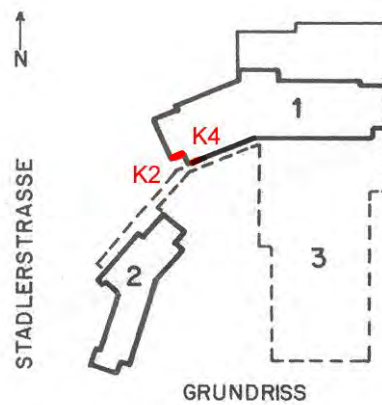
Abbildung 2-10: Überprüfte Betonelemente K2/4

Bei beiden Typen der vorfabrizierten Betonelemente konnten keine visuellen Schäden festgestellt werden. Die Elemente befinden sich in einem guten Zustand. Zur Feststellung der Karbonatisierung wurde an einem Betonelement (K4) an der Südfassade des Krankenhauses eine Sondieröffnung erstellt. Es wurde festgestellt, dass die Karbonatisierung bereits fortgeschritten ist, die Bewehrungsfront jedoch noch nicht erreicht hat. Die Passivschicht der Bewehrung ist punktuell sehr leicht angegriffen und kann somit die Korrosion begünstigen.

Die Bewehrungsüberdeckung der Elemente K2 ist knapp ungenügend und es besteht ein erhöhtes Korrosionsrisiko aufgrund von Karbonatisierung. Aufgrund der Tatsache, dass es sich um vorfabrizierte Elemente mit Sichtoberfläche handelt, gehen wir davon aus, dass es nicht notwendig ist, bei diesen Elementen einen Spachtel, um die minimale Überdeckung zu erreichen, zu applizieren. Damit die Karbonatisierung jedoch nicht weiter an die Bewehrungsfront vordringt, empfehlen wir für beide Betonelementtypen, diese zu reinigen und eine farblose, hydrophobierende Imprägnierung als Karbonatisierungsbremse aufzutragen. Diese Massnahmen sollten mittelfristig, jedoch innerhalb der nächsten 3-5 Jahre ausgeführt werden.

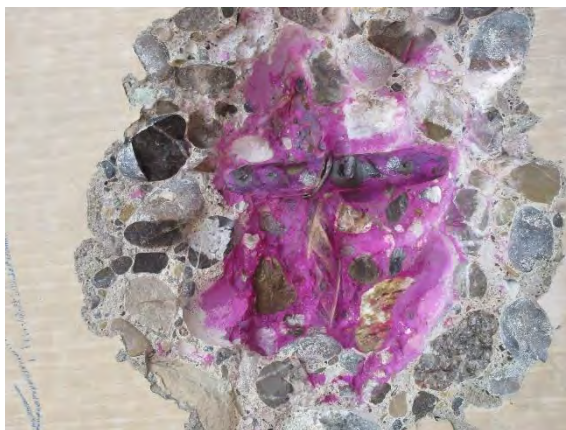
Durch das Sondierfenster an der Decke, konnte festgestellt werden, dass das Wasser bereits in den Beton eingedrungen, die Bewehrungsfront jedoch noch nicht erreicht hat und somit nicht die Korrosionsbildung an der Bewehrung fördert. Die Bewehrung ist in einem guten Zustand, weist jedoch lokal Korrosionspunkte auf.

Abbildung 2-13: Sondierfenster Balkondecke mit aufgesprühtem Indikator

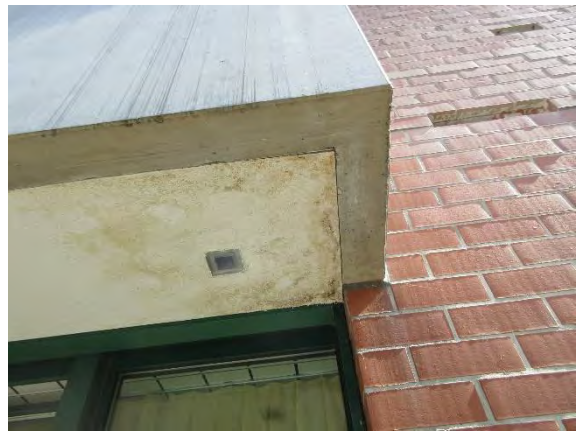
An der Balkonuntersicht des ersten Stocks sind fortgeschrittene Verfärbungen und Ablösung des Farbansstrichs festgestellt worden. Es wird vermutet, dass es sich dabei um Wasserschäden, welche entweder durch das ablaufen an der Fassade, aufgrund fehlender Wassernase, handelt oder einen Schaden an der Balkonentwässerung, bzw. deren Abfluss.

Abbildung 2-16: Wasserschaden an der Balkonunter-sicht

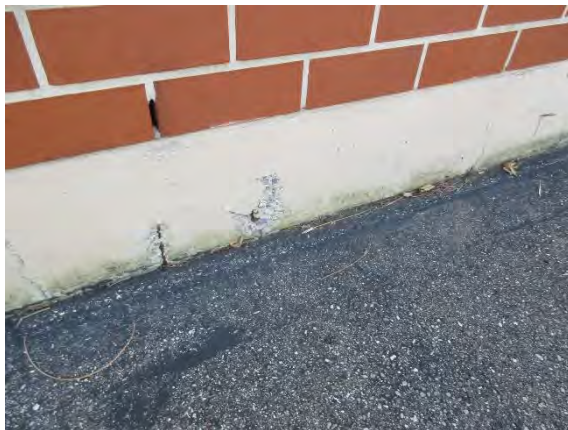
Im Rahmen der Untersuchung wurde die gesamte Fassade visuell beurteilt. Es wurde festgestellt, dass im Bereich des seitlichen Personaleingangs im UG (Ostfassade Krankenhaus) grössere Schäden am Sockel bestehen. Es sind diverse Abplatzungen und Bewehrungskorrosion vorhanden. Lokal ist bereits fortgeschrittene Korrosion eingetreten, welche zu einem Verlust des Bewehrungsquerschnitts geführt hat.

Abbildung 2-17: Abplatzungen aufgrund von Bewehrungskorrosion an der Ostfassade des Krankenhauses

Die festgestellten Schäden am Sockel der Ostwand des Krankenhauses weisen bereits fortgeschrittene Korrosionsschäden an der Bewehrung auf. Da über die gesamte Fassadenlänge durchschnittlich alle 1.50 m Risse oder freigelegte, korrodierte Bewehrung vorhanden ist, empfehlen wir diese Stellen innerhalb der nächsten 2 Jahre lokal zu sanieren, bzw. die Risse zu injizieren und das weitere Eindringen von Wasser durch eine hydrophobierende Imprägnierung als Karbonatisierungsbremse zu unterbinden.

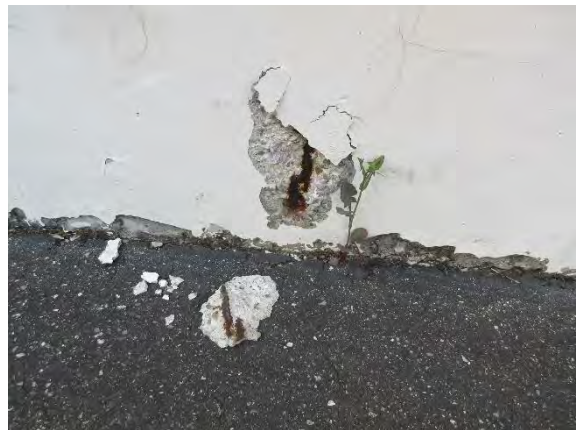
Abbildung 2-18: Abplatzung und Querschnittsverlust der Bewehrung

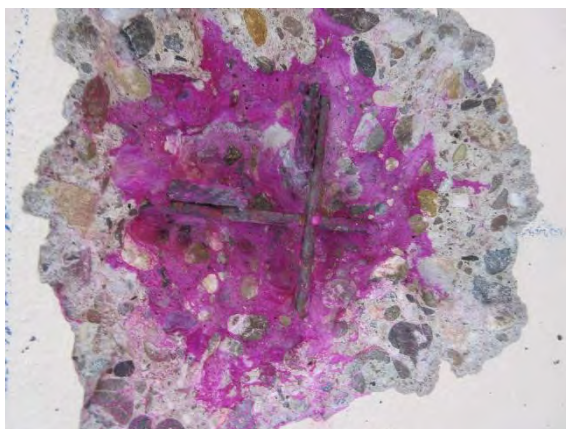
Abbildung 2-23: Sondierfenster 1; Betonelement K4

Sondierfenster					
Messstelle	Karbonatisierungstiefe	Bewehrungsüberdeckung	Korrosionsgrad	Korrodierte Oberfläche	Querschnittsverlust
SF1; Element K4	ca. 12-16 mm	1. Lage: 22 mm (Ø 5)	0	0 %	0 %
		2. Lage: 27 mm (Ø 5)	0	0 %	0 %
SF2; Decke Balkon K16	ca. 22-25 mm	1. Lage: 30 mm (Ø 10)	0	0 %	0 %
		2. Lage: 40 mm (Ø 10)	0-1	1-2 %	0 %
SF3; Boden Balkon K16	0 mm	1. Lage: 35 mm (Ø 10)	0	0 %	0 %
		2. Lage: 45 mm (Ø 8)	0	0 %	0 %

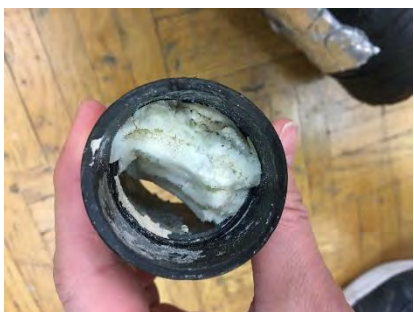
Bisherige Schäden (Rost, Kalk, Lochfrass) an den Rohren deuten darauf hin, dass die Installationen erhebliche Mängel aufweisen. Daher wurde die Entnahme von Rohrproben zur Beurteilung der Trinkwasserinstallationen empfohlen.

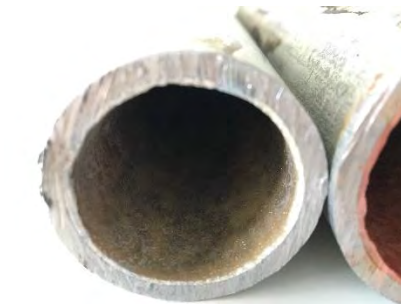
- Keine bis geringe Ablagerungen
- Wenig bis kein Rost
- Wandstärke weitestgehend in Ordnung

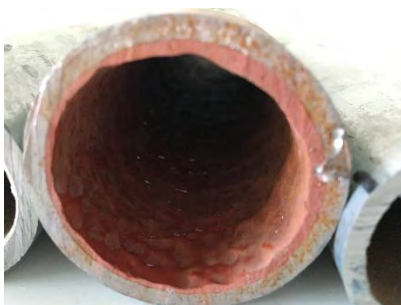
- Keine bis geringe Ablagerungen
- Wenig bis kein Rost
- Wandstärke weitestgehend in Ordnung
- Innenbeschichtung ist uneben und sehr ungleichmässig verteilt

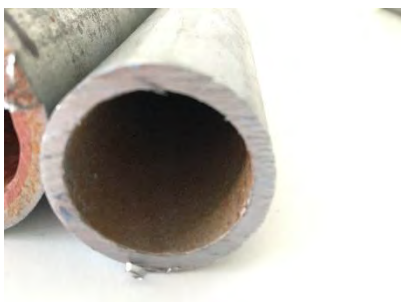
- Keine bis geringe Ablagerungen
- Wenig Rost
- Wandstärke weitestgehend in Ordnung

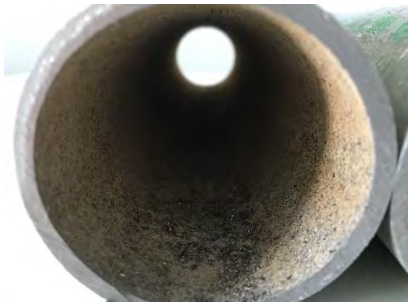
- Keine bis geringe Ablagerungen
- Wenig bis kein Rost
- Wandstärke weitestgehend in Ordnung

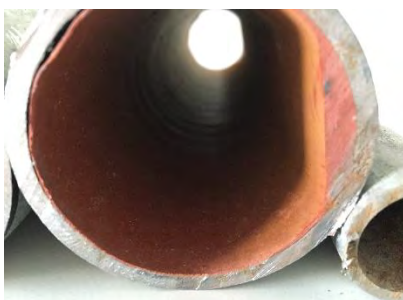
- Keine bis geringe Ablagerungen
- Wenig bis kein Rost
- Wandstärke weitestgehend in Ordnung
- Innenbeschichtung ist uneben und sehr ungleichmässig verteilt

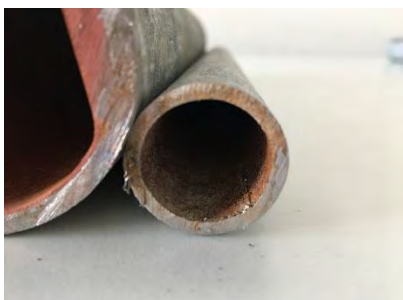
- Keine bis geringe Ablagerungen
- Wenig Rost
- Wandstärke weitestgehend in Ordnung

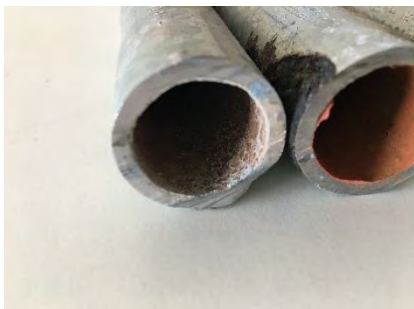
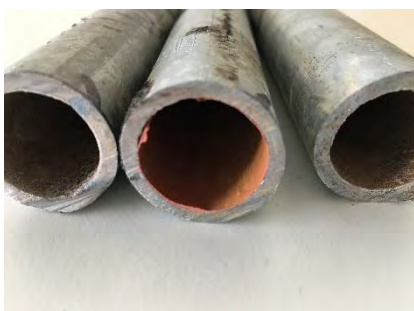
- Keine bis geringe Ablagerungen
- Wenig bis kein Rost
- Wandstärke weitestgehend in Ordnung

- Keine bis geringe Ablagerungen
- Wenig bis kein Rost
- Wandstärke weitestgehend in Ordnung
- Innenbeschichtung ist uneben und sehr ungleichmässig verteilt
