# SCHLUSSBERICHT AZ BRÜHLGUT

31. JULI 2019

## Zustandsuntersuchung Fassadenkonstruktion

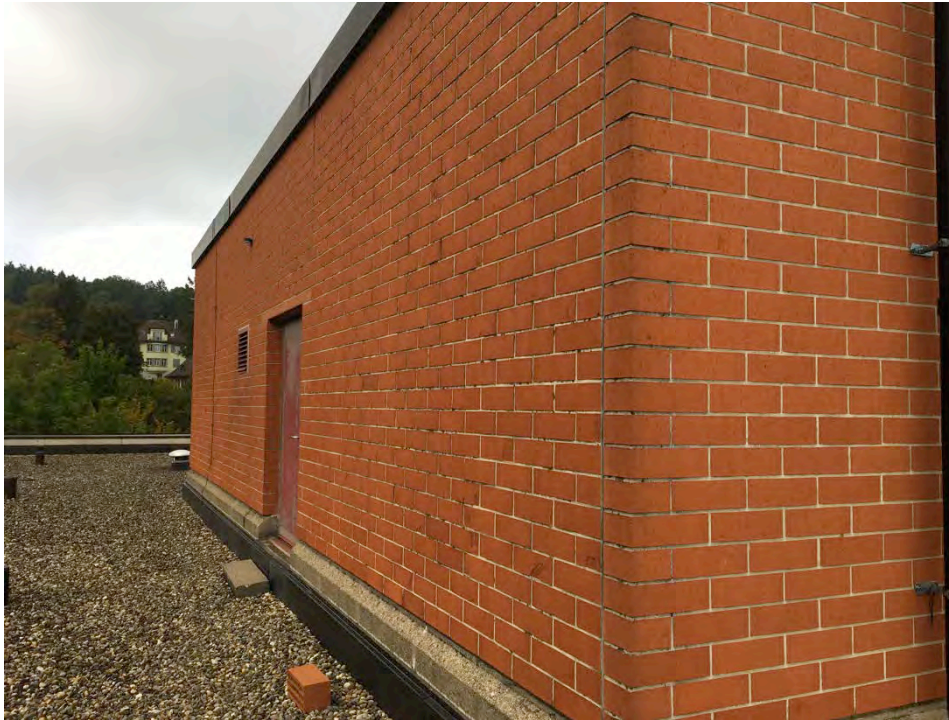
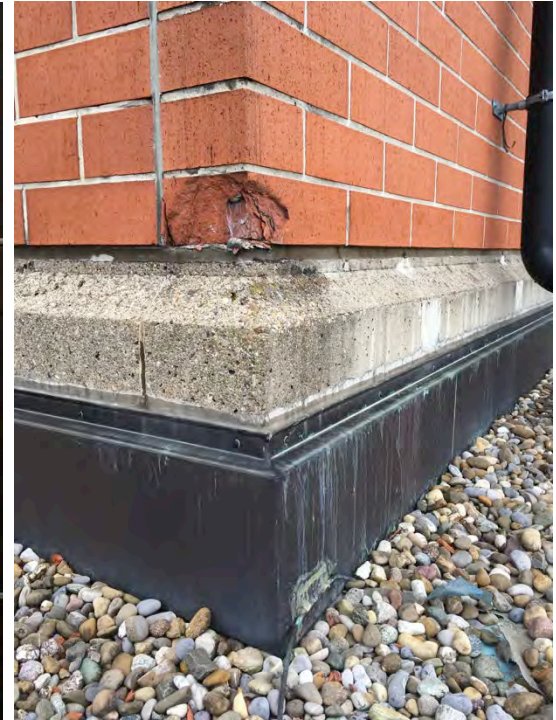
- Ein Bericht zum Flachdach ist aufgrund aktuellen Wasserschäden in Arbeit durch WMB Bauberatung

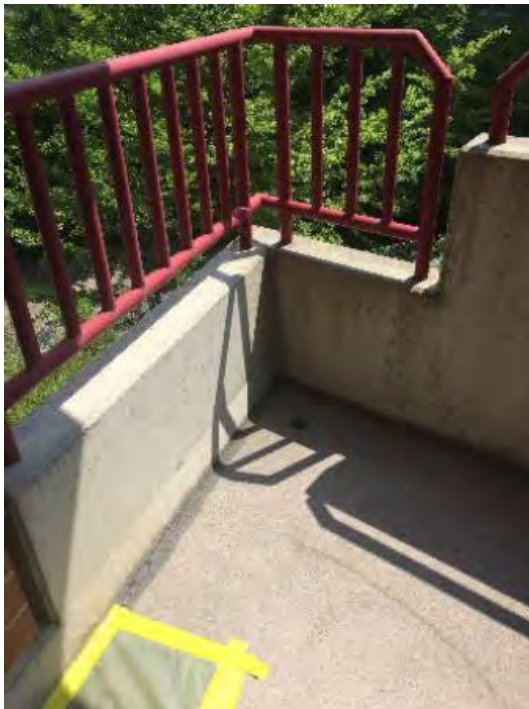
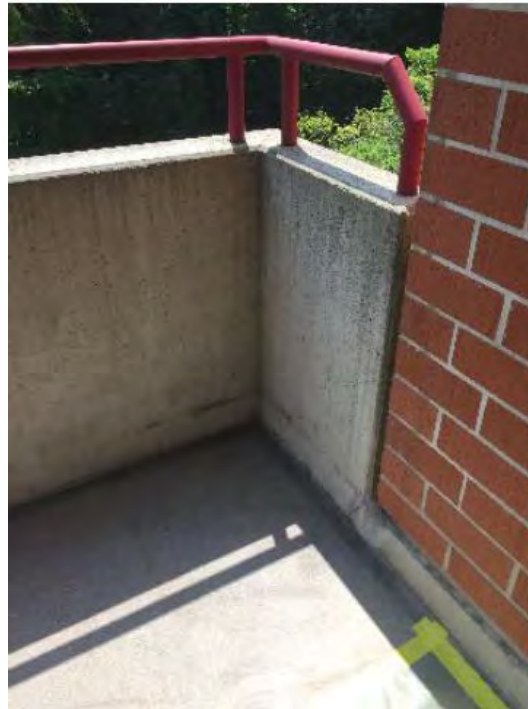
- Brüstungen aus Beton entsprechen den Anforderungen
- Geländer aus Metallrohren entsprechen **nicht** den Anforderungen

- Platten begradigen, Stolperfalle

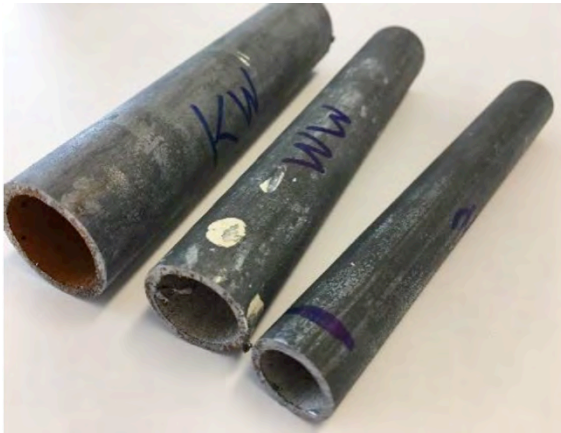
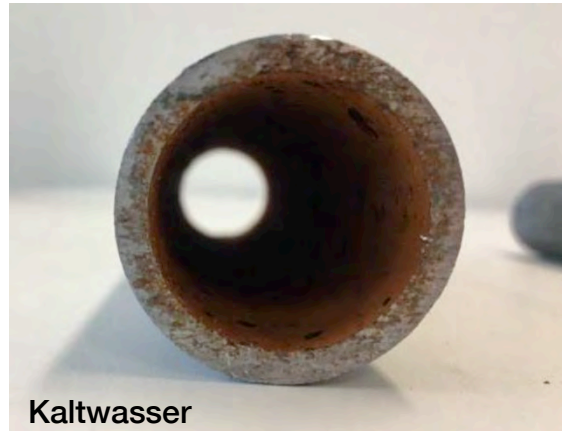
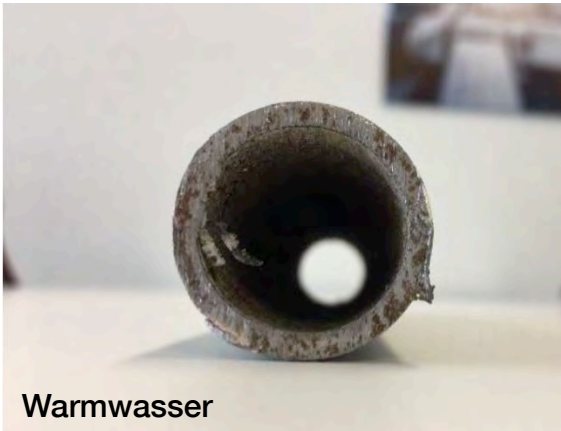
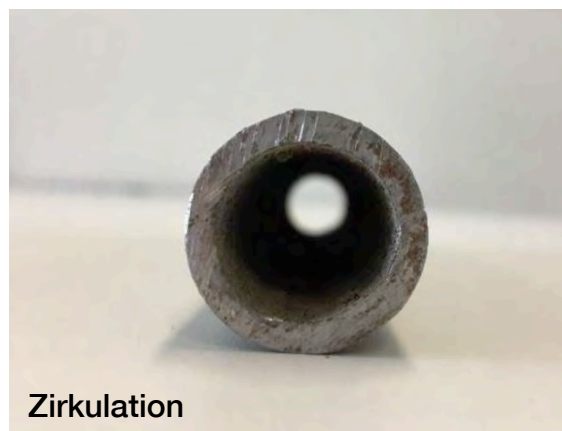
- Rohrproben von Kalt-/Warmwasser und Zirkulation der wurden bei den Zuleitungen der Wäscherei entnommen
- **Zentrale Wasserenthärtung.**
  - Das Kaltwasser für die Warmwasseraufbereitung und das Kaltwasser für die Küche werden enthärtet
- **Proben zeigen gut erhaltene Leitungen mit wenig bis keine Ablagerungen sowie Rost**
- **Es ist davon auszugehen, dass die Rohre noch 10 Jahre weiterverwendet werden können**

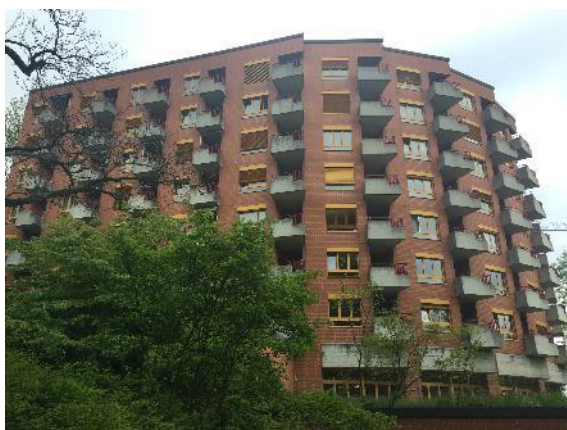
**Abbildung 2:** Ansicht Süd-West-Fassade

Die Oberflächen der PreTon-Elemente befinden sich visuell in einem guten Zustand. Es konnten nach 33 Jahren Nutzungsdauer bis auf die üblichen Alterungserscheinungen keine nennenswerten Schäden wie Abplatzungen, Risse, etc. festgestellt werden. Die Mauerwerks- und Kittfugen befinden sich ebenfalls in einem guten Zustand. Die Kittfugen weisen an einzelnen Stellen die herkömmlichen Versprödungen auf (Fotos zu Dokumentationszwecken sind bei HBT gespeichert).

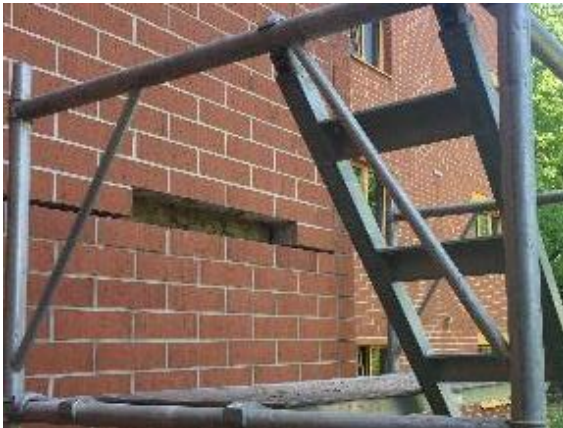
**Abbildung 9:** Sondierfenster Nord-Ost

Bei der Inaugenscheinnahme der Rückhaltewinkel konnte festgestellt werden, dass sich diese in einem sehr guten Zustand befinden. Es konnten keine Korrosionserscheinungen o.ä. festgestellt werden. Die Überprüfung mittels Magnet lässt darauf schliessen, dass die Vorgabe, V2-Stahl zu verwenden, eingehalten worden ist.

Auch Anzeichen auf Feuchtigkeit konnten nicht gefunden werden. Da sich das äussere Erscheinungsbild der Fassadenflächen als einheitlich darstellt, kann die Annahme getroffen werden, dass sich die übrigen Rückhaltewinkel sowie das Dämmmaterial in einem ähnlich guten Zustand befinden.

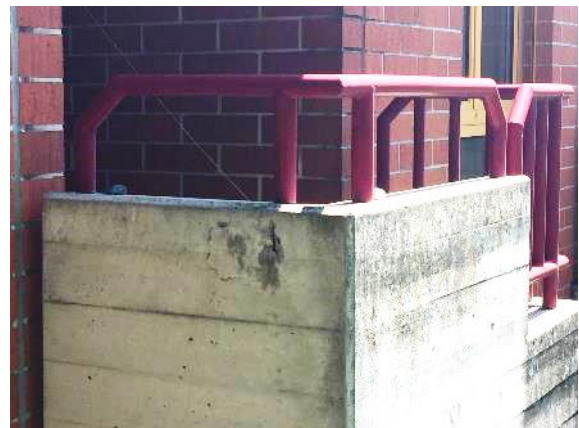
Bei den Balkonelementen handelt es sich um vorgefertigte Stahlbetonelemente, die im Ganzen in der Fassade eingelassen wurden. Die Konstruktion ist so ausgebildet, dass die Elemente ihre Last nach unten abgeben und somit nicht auf Konsolen o.ä. aufliegen. Die Elemente befinden sich visuell in einem guten Zustand. Es konnten nur sehr vereinzelte Schadstelle (Abplatzungen) erkannt werden.

**Abbildung 18:** Balkonelement mit Abplatzung (Erdgeschoss, linke Ecke Süd-West-Fassade)

Die vereinzelten Abplatzungen an den Balkonelementen Waldhofstrasse 1 sollten mittelfristig instandgesetzt werden. Zusätzlich könnten die Balkonelemente mit einer Versiegelung versehen werden, um weitere Korrosionsschäden zu vermeiden. Da diese Arbeiten jedoch eine Gerüstung der gesamten Fassadenflächen erforderlich machen würde, wird empfohlen, diese Arbeiten im Zuge einer Fenster- und/oder Flachdachsanierung vorzunehmen. Eine Hydrophobierung des Mauerwerks ist nicht angezeigt, da es keine Anzeichen auf eindringende Feuchtigkeit gab.

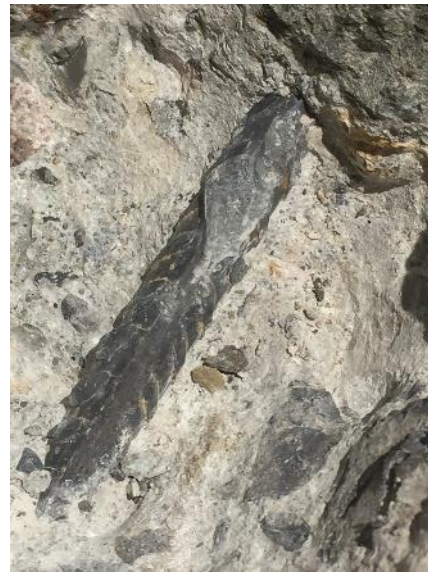
**Abbildung 20:** Armierung Sondierfenster 1

Die Sondierungen der oberen Armierung bei dem Balkenelement im Raum D8 haben gezeigt, dass sich auch die Armierung in einem sehr guten Zustand befindet. Es konnten keine Anzeichen von Korrosion (= Korrosionsgrad 0) o.ä. erkannt werden. Die Betonüberdeckung betrug im Mittel 51 mm, die Karbonatisierungstiefe wenige Millimeter. Es konnten keine Anzeichen auf stehendes Wasser auf dem Balkon gefunden werden.

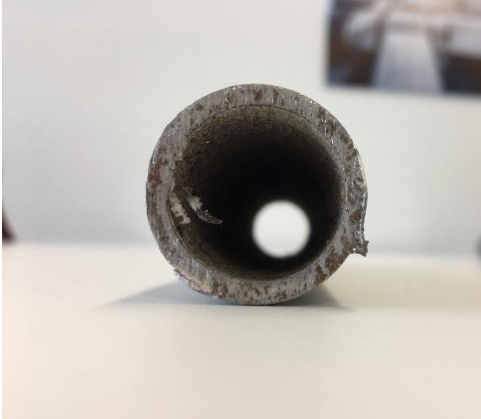
### Warmwasserleitung

- Nennweite Rohr: 28 x 1.5 mm
- Keine bis geringe Ablagerungen
- Wenig bis kein Rost
- Wandstärke weitestgehend in Ordnung

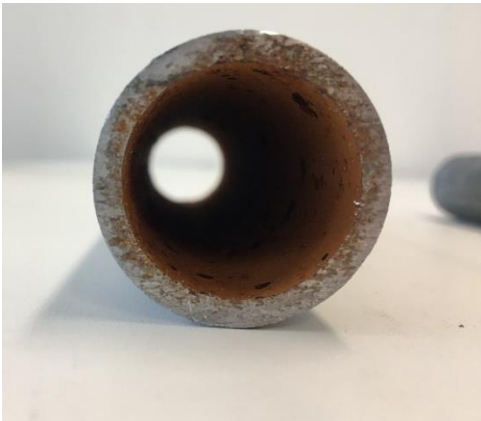
### Kaltwasserleitung

- Nennweite Rohr: 35 x 1.5 mm
- Keine bis geringe Ablagerungen
- Wenig Rost
- Wandstärke weitestgehend in Ordnung

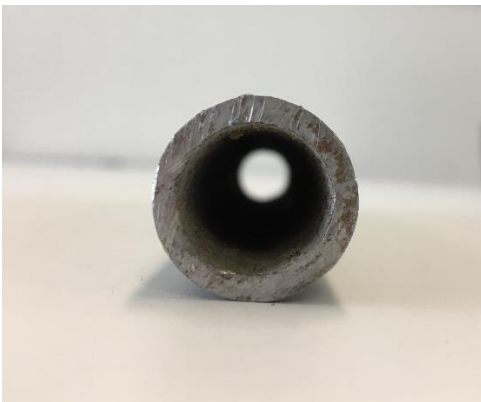
### Zirkulationsleitung

- Nennweite Rohr: 18 x 1.2 mm
- Keine bis geringe Ablagerungen
- Kein Rost
- Wandstärke weitestgehend in Ordnung
