Inspektionsbericht Kunstbauten

Hauptinspektion

Datum: 17.08.2020

Passmal Tunnel

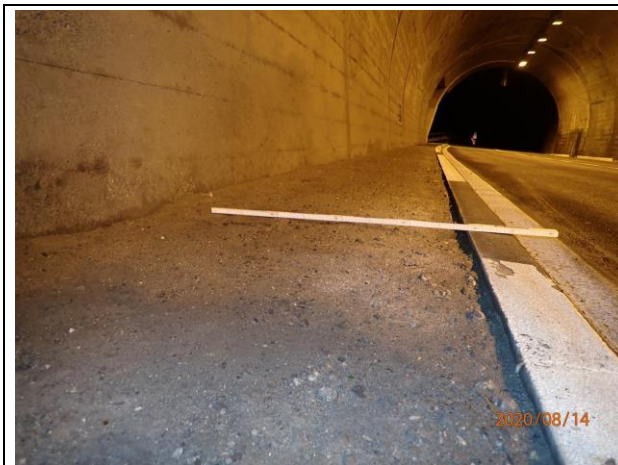
4

Befundart	Tkm	Untersuch.	Fotos	Behoben	durch
Lokalisierung Beschrieb und Bemerkung	Block	Methoden			
<u>anderer Befund</u> Block 22, 23, 36, 37, 93, 94, 65, 100, Korrosionsflecken bei Einlaufschächten in den Randabschlüssen (Randsteinen)		10	5		
<u>309 Verschmutzung</u> Block 9 - 94, Ganzes Bankett verschmutzt; Bankett besteht aus Kies / Sand		10			
<u>507 Hohlstellen, Kiesnester</u> Block 65, 93, 94, Hohlstellen am Einlaufschacht		10

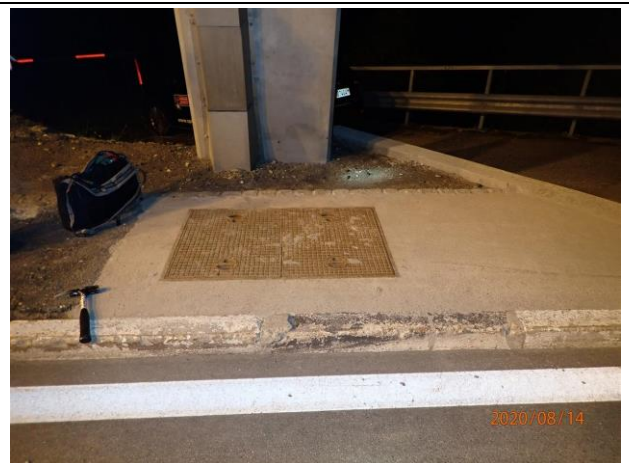
Befundart	Tkm Block	Untersuch. Methoden	Fotos	Behoben	durch
Lokalisierung <u>anderer Befund</u> Block 5, Deckel überstehend, ca. 1.0 cm		10	6		
<u>2213 Flächenhafte Korrosion</u> Block 5, 94, 102, Deckel korrodiert, möglicherweise stellenweise mit Schachtkranz zusammengerostet		10	7		
<u>309 Verschmutzung</u> Block 94, Deckel verschmutzt		10	8		
<u>507 Hohlstellen, Kiesnester</u> Block 102, Beton am Schacht hohl		10, 11

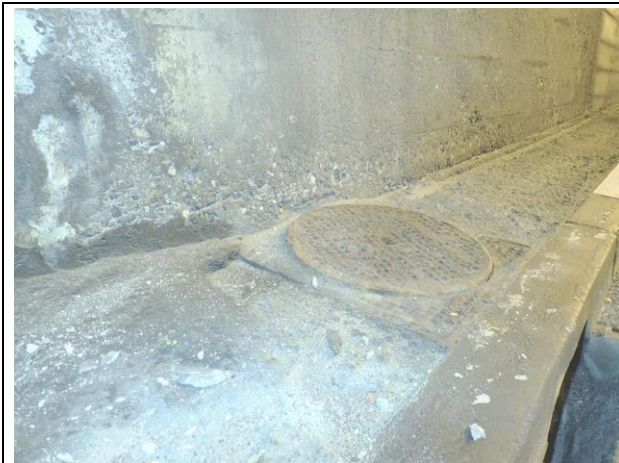
Befundart	Tkm Block	Untersuch. Methoden	Fotos	Behoben	durch
Lokalisierung Beschrieb und Bemerkung					
\anderer Befund Block 9, 22, 51, 65, 79, 93, Deckel überstehend, ca. 2.0 - 3.0 cm		10	9		
\anderer Befund Block 4, 9, 65, Einlauf fahrbahnseitig ohne Gitterrost. Gefahr, dass Velofahrer hineinfahrt und stürzt. Gefahr, dass Ve-lofaher hineinfahrt und stürzt		10	10		
2213 Flächenhafte Korrosion Block 9, 22, 36, 51, 65, 79, 93, Deckel korrodiert, möglicherweise stellenweise mit Schachtkranz zusammengerostet		10	11

<u>Empfohlene Massnahme</u>	<u>Bemerkung</u>	<u>Arbeitsgattung</u>	<u>Jahr</u>		<u>Geschätzte Kosten</u>
			<u>Von</u>	<u>Bis</u>	
234 Ersatz	Ersatz der Schächte im Rahmen der Banketterneuerung.	6 Sonstige Arbeiten	2025	2030	8'000

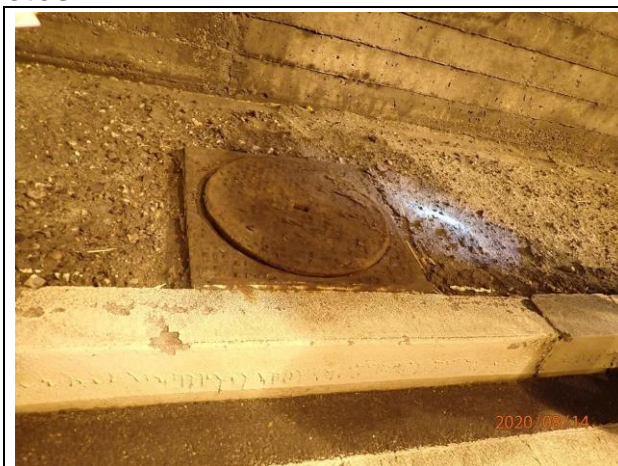
<u>Befundart</u>	Tkm	Untersuch.	Fotos	Behoben	durch
<u>Lokalisierung</u> <u>Beschrieb</u> und <u>Bemerkung</u>	<u>Block</u>	<u>Methoden</u>			
<u>anderer Befund</u> Block 101, Deckel überstehend, ca. 1.0 - 3.0 cm		10	12		
<u>2213 Flächenhafte Korrosion</u> Block 1, 101, Deckel korrodiert, möglicherweise stellenweise mit Schachtkranz zusammengerostet		10	13

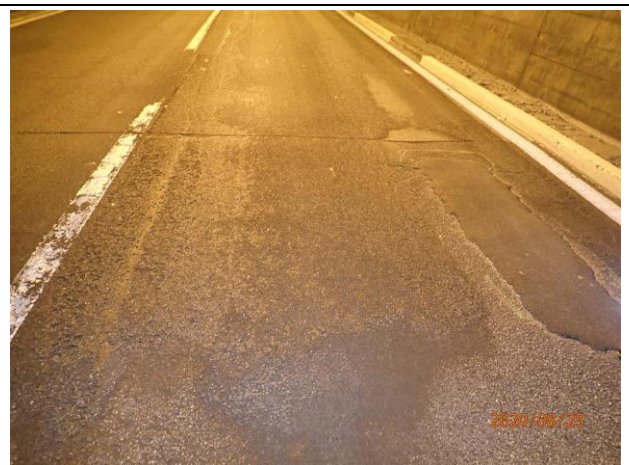
Befundart	Tkm Block	Untersuch. Methoden	Fotos	Behoben	durch
Lokalisierung Beschrieb und Bemerkung					
1101 Spurrinnen Block 1-2, Abnutzung der Fahrbahn (Spurrinnenbildung); Tiefe 0.5cm bis 1cm		10			
1209 Risse in der Fuge Block 1, Risse in der Arbeitsfuge		10			
1210 Längsrisse Block 1-3, Längsrisse		10	42		
143 Abrieb Block 1-4, Flickstelle, lokale Kornausbrüche		10	43		
143 Abrieb Block 1-4, Markierung abgenutzt		10
