Inspektionsbericht Kunstbauten

Hauptinspektion

Solis Tunnel

BW Nr.: A17 031

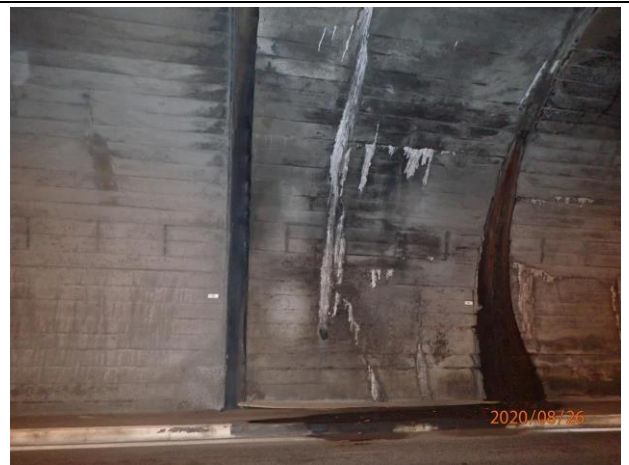
Befundart	Tkm	Untersuch.	Fotos	Behoben	durch
Lokalisierung	Block	Methoden			
\anderer Befund Block 63, freiliegende KSR c= 0mm, siehe Schadensplan Nr. 2, bei der Inspektion 2013 beobachtet, siehe Schadensplan Nr. 2, bei der Inspektion 2013 beobachtet		10			
\anderer Befund Block 38, Kalkausscheidung von Parament ausgehend, siehe Schadensplan Nr. 1		10			
\anderer Befund Block 38, 90, Feuchtstelle (von Parament ausgehend), siehe Schadensplan Nr. 1 und Nr. 2		10	1		
1211 Querrisse Block 6-117, Längs- und Querrisse < 1 mm, siehe Schadensplan Nr. 1 und 2		10	2, 3		
1303 Abplatzungen Block 18, 41, 48, 57, 58, 59, 67, 78, 84, 88, 92, 106, Betonabplatzungen bei Schacht		10	4		
143 Abrieb Block 62-65/78, Ablösungen, Kornausbrüche, siehe Schadensplan Nr. 2		10	5		
507 Hohlstellen, Kiesnester Block 7 - 117, Hohlstellen, Beton um Riss hohl, Beton um Schacht hohl, siehe Schadensplan Nr. 1 und 2		10, 11

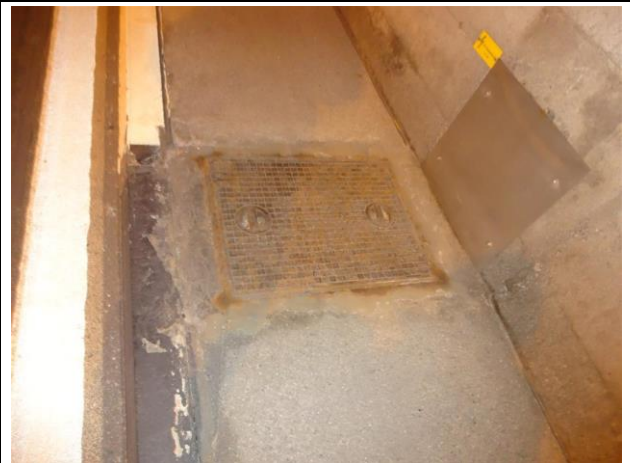
Befundart	Tkm Block	Untersuch. Methoden	Fotos	Behoben	durch
Lokalisierung Beschrieb und Bemerkung					
<u>anderer Befund</u> EVKS 601/631/632/, Deckel, Ecken abgebrochen, siehe Schachtliste (Beilage 2)			6		
<u>anderer Befund</u> EVKS 613/615/630/640, feucht im Schachtinnern, bei der 2013 Inspektion beobachtet		10			
<u>2213 Flächenhafte Korrosion</u> 100% der Schächte, Deckel korrodiert KG 3, infolge korrosion lassen sich alle Deckel öffnen nicht (Deckel mit Rahmen zusam-mengerostet), siehe Schachtliste (Beilage 2)		10	7, 8		
<u>309 Verschmutzung</u> 90% der Schächte, 90% der Schächte, Verschmutzung in den Schächten, bei der Inspektion 2013 beobachtet		10			
<u>507 Hohlstellen, Kiesnester</u> Beton am Schächten, Beton am Schacht hohl, abgeplatzt		11	9

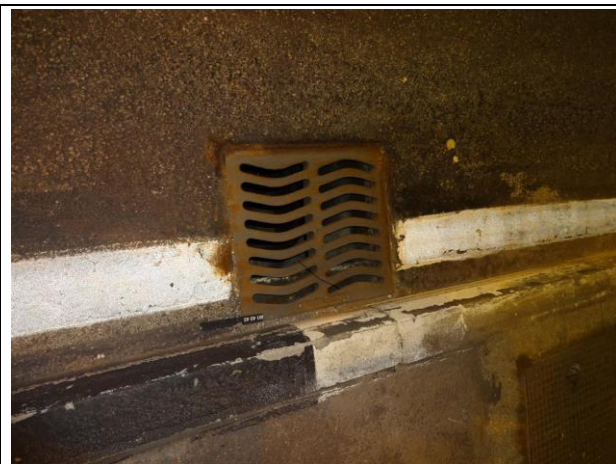
<u>Befundart</u>	Tkm	Untersuch.	Fotos	Behoben	durch
<u>Lokalisierung</u> <u>Beschrieb</u> und <u>Bemerkung</u>	<u>Block</u>	<u>Methoden</u>			
2213 Flächenhafte Korrosion 90% der Schächte, Deckel korrodiert, infolge der Korrosion lassen sich nicht alle Deckel öffnen (Deckel mit Rahmen zusammenge-rostet), siehe Schachtliste (Beilage 2)		10	10, 11

Empfohlene Massnahme	Bemerkung	Arbeitsgattung	Jahr		Geschätzte Kosten
			Von	Bis	
234 Ersatz	Ersatz der Schächte im Rahmen der Banketterneuerung	6 Sonstige Arbeiten	2025	2030	152'000
220 KBU Massnahme	Schächte: Deckel reinigen und anpassen	6 Sonstige Arbeiten	2021	2025	17'300

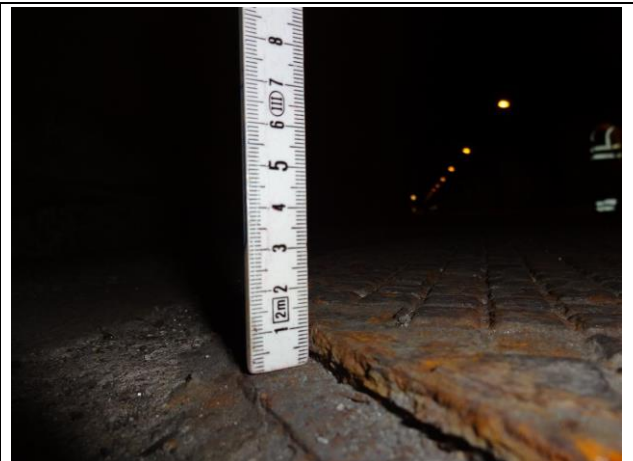
<u>Befundart</u>	Tkm	Untersuch.	Fotos	Behoben	durch
Lokalisierung Beschrieb und Bemerkung	Block	Methoden			
<u>anderer Befund</u> Deckel, Deckel überstehend, ca. 1.0 - 2.5 cm		10	18, 19		
<u>2213 Flächenhafte Korrosion</u> 100% der Schächte Deckel, Deckel korrodiert, infolge korrosion lassen sich alle Deckel öffnen nicht (Deckel mit Rahmen zusammengerostet)		10	20, 21

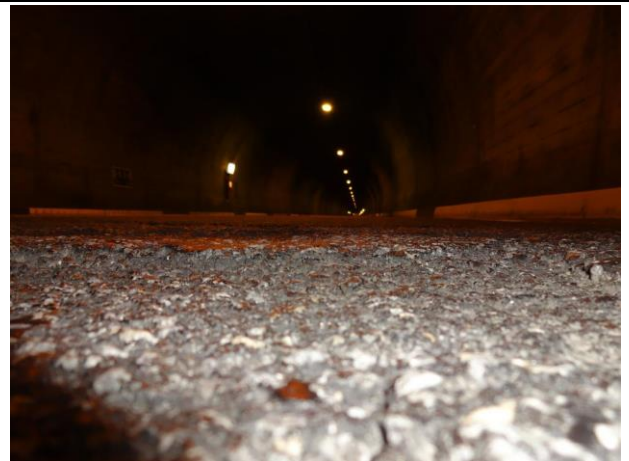
26

<u>Befundart</u>	<u>Tkm</u>	<u>Untersuch.</u>	<u>Fotos</u>	<u>Behoben</u>	<u>durch</u>
<u>Lokalisierung</u> <u>Beschrieb</u> und <u>Bemerkung</u>	<u>Block</u>	<u>Methoden</u>			
<u>\ anderer Befund</u> Block 89, Nassstelle, Wasser läuft über Bankett auf Fahrbahn, siehe Schadensplan		10	22		
<u>\ anderer Befund</u> Block 88/89 rechter Fahrbahnrand, Eisbildung auf Fahrbahn (von Bankett ausgehend), bei der letzten Inspektion bemerkt		10			
<u>\ anderer Befund</u> Block 66, Flickstelle		10	23		
<u>\ anderer Befund</u> Block 122, Tropfstelle		10	24		
<u>1101 Spurrinnen</u> Block 7 - 117, Abnutzung der Fahrbahn (Spurrinnenbildung); Tiefe bis 1cm		10			
<u>1210 Längsrisse</u> Block 94, 115, Längsrisse < 0,5 mm		10			
<u>1211 Querrisse</u> Block 66, Querrisse < 0,5 mm		10	25		
<u>1316 Schlaglöcher</u> Block 29, 100, Schlaglöcher bis 10 mm tief		10	26, 27		
<u>143 Abrieb</u> Block 7 - 117, Markierung abgenutzt		10

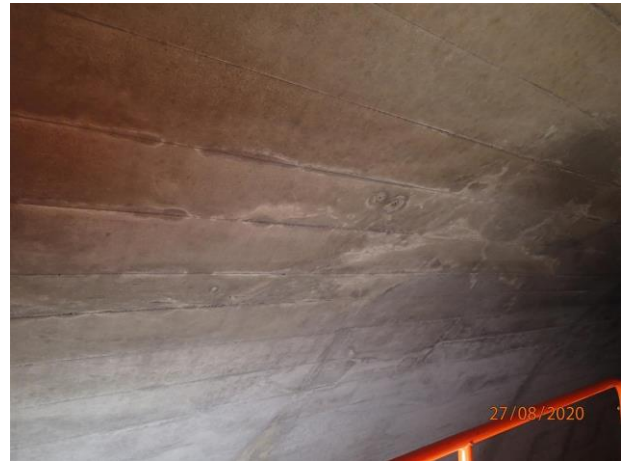
Befundart Lokalisierung Beschrieb und Bemerkung	Tkm Block	Untersuch. Methoden	Fotos	Behoben	durch
<u>anderer Befund</u> Block 67/68, 53/54, freigelegten Gewölbeentwässerungen, siehe Schadensplan Nr. 1 und 2		10	28		
<u>anderer Befund</u> Block 6-117, Parament Bereich, Ablösen der Zementhaut, siehe Schadensplan Nr. 1 und 2		10			
<u>anderer Befund</u> Block 7/17, freigelegten KSR, siehe Schadensplan Nr. 1 und 2		10			
<u>1206 Netzsrisse</u> Block 6-117, Fläche mit vielen kleinen Rissen < 1mm, siehe Schadensplan Nr. 1 und 2		10	29		
<u>1210 Längsrisse</u> Block 6-117, Längsrisse < 1 mm, siehe Schadensplan Nr. 1 und 2		10	30		
<u>1211 Querrisse</u> Block 6-117, Querrisse < 0.5 mm und 0.5 mm, siehe Schadensplan Nr. 1 und 2		10	31

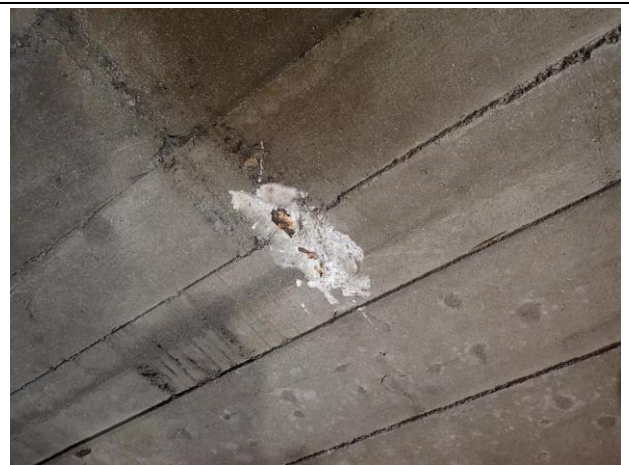
Befundart	Tkm Block	Untersuch. Methoden	Fotos	Behoben	durch
Lokalisierung Beschrieb und Bemerkung					
1303 Abplatzungen Block Fugen 25% des gesamten Tunnels, Fuge mit Risse und Abplatzung der Mörtel		10	32		
1303 Abplatzungen Block 17, 25/26, 27/28, 29/30, 38/39, 53/54, 62/63, 78, 84, 87, 89, 92, 96, 97, 98, Betonabplatzung, siehe Schadensplan Nr. 1 und 2		10, 11	33		
2101 Kalkausscheidungen Block 6-117, Ausblühungen, Kalkausscheidungen, Schwerpunkt bei Blöcken ohne Innengewölbe, siehe Schadensplan Nr. 1 und 2		10	34		
2204 Angerostete Bewehrung Block 60, 62, Freiliegende Bewehrung KG3 infolge geringer Betonüberdeckung, siehe Schadensplan Nr. 2		10	35		
301 Nassstellen Block 6-117, Wassereintritt, Nassstelle, siehe Schadensplan Nr. 1 und 2		10	36		
308 Eisbildung Stalaktite Trennfuge Block 88/89 rechter Kämpfer, In Elementfuge Bildung von Eiszapfen D ca. 20 cm bei Temperaturen unter Null		10

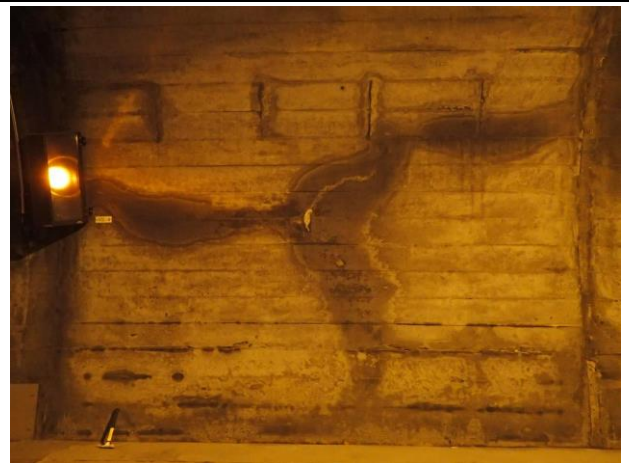
309 Verschmutzung Block 6-117, Feuchtstellen, Schwerpunkt bei Blöcken ohne Innengewölbe, siehe Schadensplan Nr. 1 und 2		10	37		
507 Hohlstellen, Kiesnester Block 10/11, 19, 29, 62/63, Kiesnester, Hohlstellen		10, 11	38

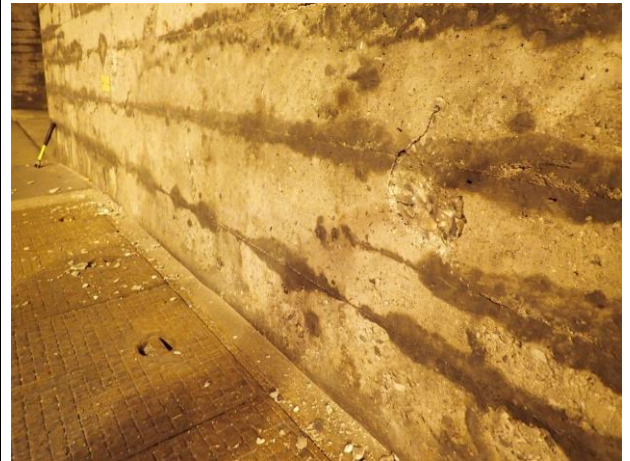
<u>Befundart</u>	<u>Lokalisierung</u>	<u>Beschrieb und Bemerkung</u>	<u>Tkm Block</u>	<u>Untersuch. Methoden</u>	<u>Fotos</u>	<u>Behoben</u>	<u>durch</u>
1206 Netzkrisse	Block 1-2, Rissfläche mit Rissen < 1mm, siehe Schadensplan Nr. 1			10	39		
1210 Längsrisse	Block 1-2, Längsrisse < 0.5 mm			10	40		
1211 Querrisse	Block 1 - 2, Querrisse < 0.5 mm			10	41		
1303 Abplatzungen	Block 1-2, Betonabplatzungen, siehe Schadensplan Nr. 1			10, 11			
2203 Rostflecken	Block 1-2, bergseitig, Paramentbereich, Rostflecken, siehe Schadensplan Nr. 1			10			
2212 Lokale Korrosion	Block 1, bergseitig und talseitig, Abplatzungen mit freiliegender Bewehrung KG 2 vermutl. infolge geringer Betonüberdeckung			10, 11	42		
507 Hohlstellen, Kiesnester	Block 1, 2, Paramentbereich, Hohlstellen			10, 11	43

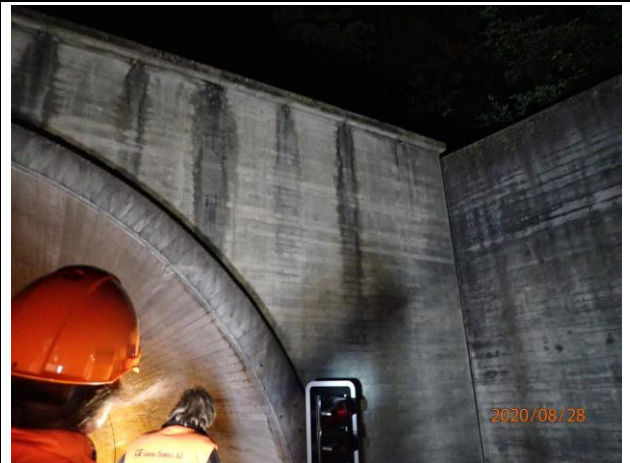
48

<u>Befundart</u>	<u>Tkm Block</u>	<u>Untersuch. Methoden</u>	<u>Fotos</u>	<u>Behoben</u>	<u>durch</u>
1211 Querrisse Ansichtsfläche Portal, Horizontalriss < 2mm		10			
1303 Abplatzungen Betonierfuge Randträger, Betonabplatzungen		10			
2101 Kalkausscheidungen Ansichtsfläche Randträger, Kalkausscheidungen entlang der Ansichtsfläche, bei der Inspektion 2013 beobachtet		10	44		
2101 Kalkausscheidungen Ansichtsfläche Portal, Ausblühungen infolge von Rissen		10	45		
2204 Angerostete Bewehrung Betonierfuge Randträger, freiliegende Bewehrung KG 2-3, bei der Inspektion 2013 beobachtet		10	46		
2211 Rostspuren Ansichtsfläche Randträger, Rostläufe entlang der Randträger Ansichtsfläche, bei der Inspektion 2013 beobachtet		10	47		
309 Verschmutzung Ansichtsfläche Portal, Verschmutzung (Wasserflecken, Kalkausscheidungen)		10			
309 Verschmutzung Ansichtsfläche Portal, Feuchtstellen		10	48, 49		
511 Bewuchs Abdecksteine des Randträgers, Moosbewuchs		10

Empfohlene Massnahme	Bemerkung	Arbeitsgattung	Jahr		Geschätzte Kosten
			Von	Bis	
231 Instandsetzung	Betoninstandsetzung. Abspitzen der Hohlstellen und Reprofilierung der Abplatzungen	2 Beton- und Stahlbetonbau	2025	2030	3'870
