IMPIANTO PIOTTINO

RINNOVO CENTRALE E OPERE AFFERENTI

Progetto di massima

Relazione tecnica

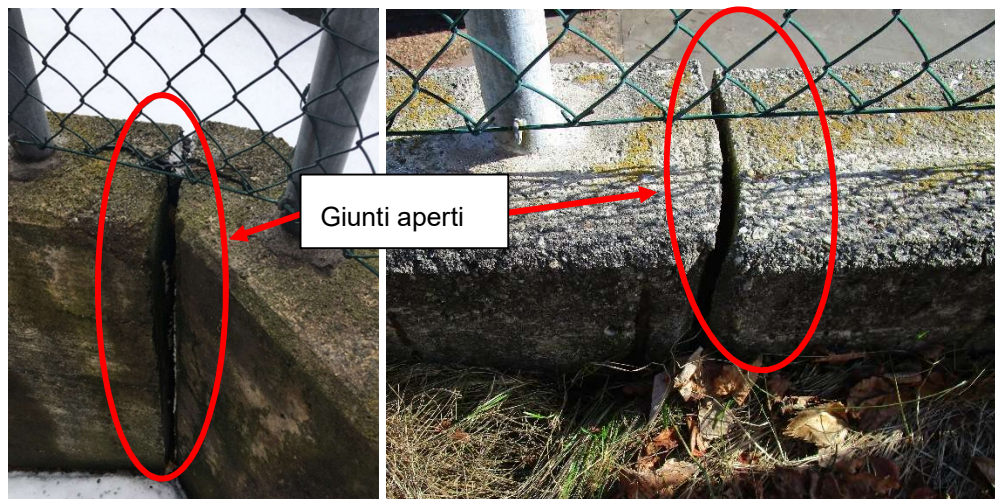
I giunti di dilatazione verticali sono parti dell'opera che necessitano di particolare attenzione. Come mostrato in **Figura 3**, alcuni giunti di dilatazione dell'innalzamento degli anni '70 si sono allargati di alcuni centimetri. Queste aperture dei giunti non danno preoccupazioni relative alla stabilità della struttura, ma l'impermeabilità della vasca in occasione di livelli transitori elevati non è più garantita.

Figura 3: Giunti di dilatazione aperti.

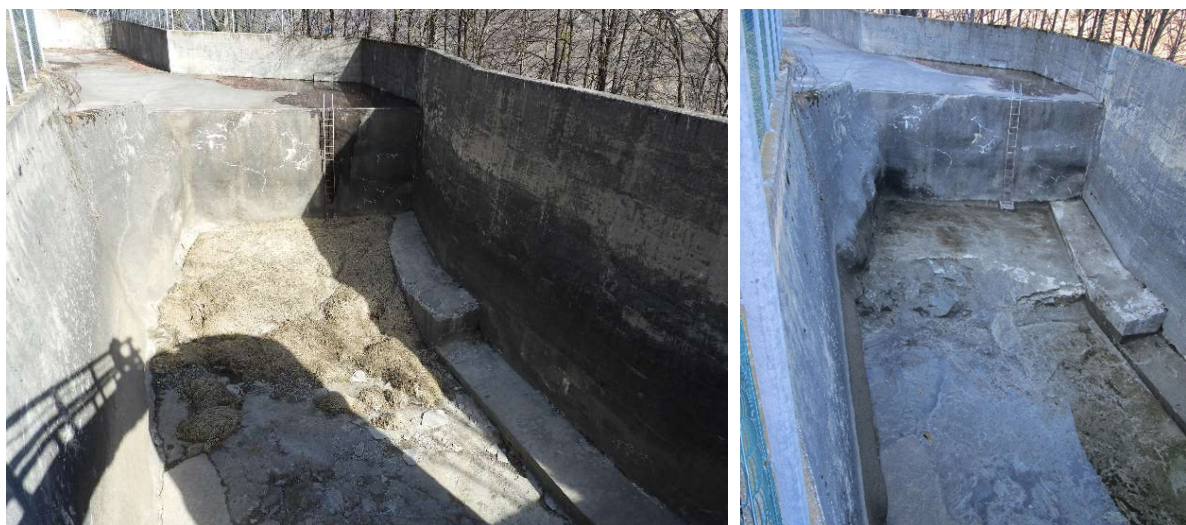
Riguardo alla vasca principale, come si può osservare dalla **Figura 4**, lo strato di calcestruzzo superficiale del fondo, più esposto ad inondazioni ed infiltrazioni, è distaccato in placche. Da verificare

se il deterioramento si approfondisce all'interno della platea di fondazione. Viceversa, nel settore superiore della vasca il calcestruzzo appare in discreto stato.

Figura 4: Depositi di materiale e placche di calcestruzzo distaccate sul fondo della vasca. Sinistra: prima della pulizia, destra: a seguito della pulizia svolta nell'inverno 2021

Le murature della vasca superiore del pozzo piezometrico presentano uno stato di degrado variabile, più accentuato sul fondo della vasca, e devono essere risanate e protette adeguatamente.

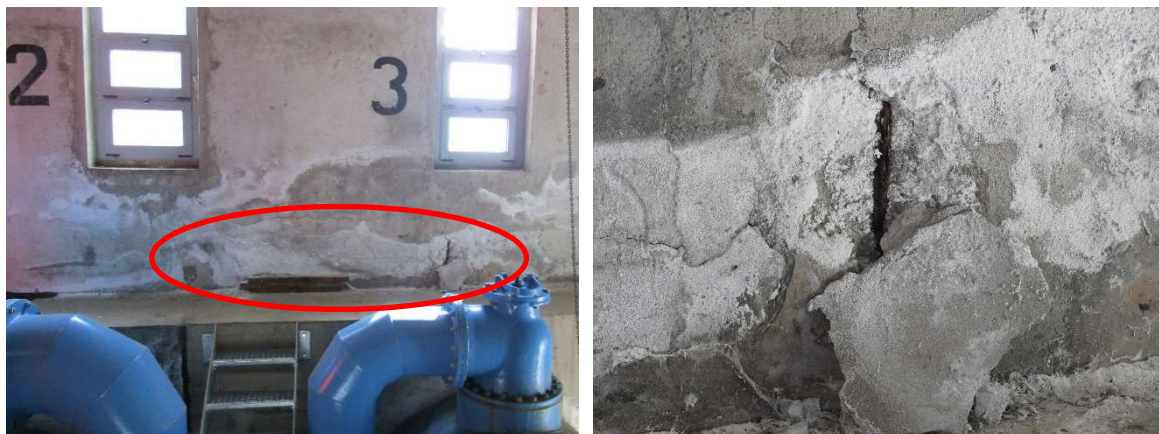
La parete sud-est della camera (lato valle) ha subito diversi interventi puntuali di riparazione nel corso degli anni. Allo stato attuale la parete presenta una zona di circa due metri di lunghezza in cui il copriferro è distaccato, come mostrato nella **Figura 9**.

Figura 9: Zona della parete sud-est in cui si sta staccando il copriferro.

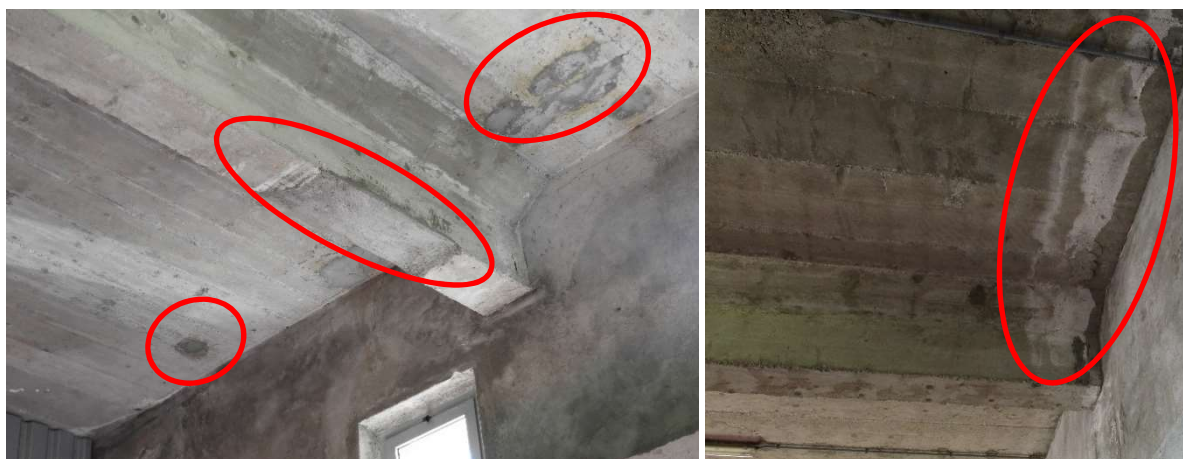
La soletta di copertura della camera valvole presenta a sua volta diversi segni di riparazioni, sia nella soletta che negli architravi. In vari punti sono visibili dei nidi di ghiaia come anche dei ferri di armatura scoperti. Le numerose riparazioni fanno supporre che il calcestruzzo sia stato ripristinato localmente a più riprese. Sugli architravi sono visibili due interventi di riparazione del calcestruzzo di circa 50 centimetri di lunghezza; In superficie, nell'intradosso, sono visibili localmente altri ferri di armatura. L'impermeabilità del rivestimento esterno del tetto non è stato accertato: dalle informazioni ricevute l'impermeabilizzazione è stata rifatta 20-30 anni fa.

Figura 10: Interventi di riparazione del copriferro degli architravi della soletta

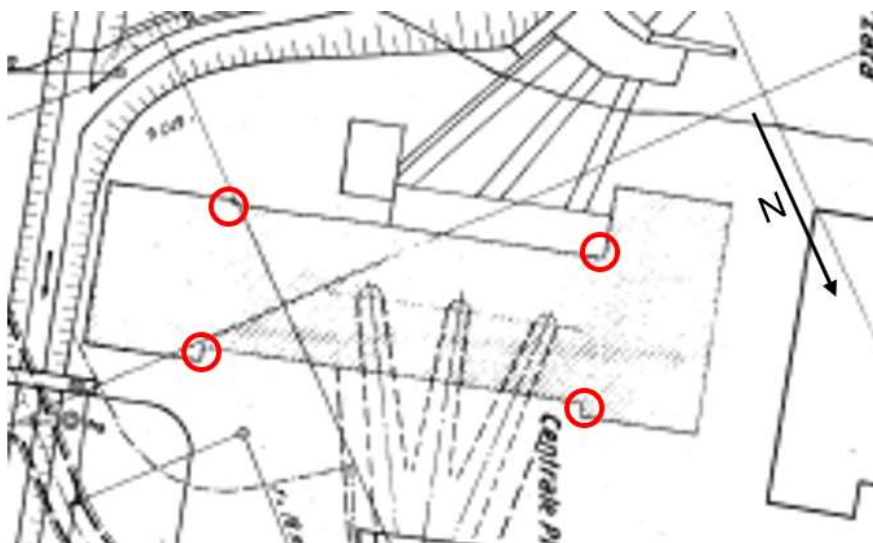
I giunti tra il corpo centrale e le ali laterali sono aperti (ca. 1-2 cm). Nella **Figura 16** vengono localizzate le posizioni delle fessure in corrispondenza dei cerchi rossi.

Figura 16: localizzazione delle principali fessure fra il corpo centrale e le ali ed esempio.

Per quanto riguarda le fessure più rilevanti, tra le quali si citano quelle nella muratura fra il locale 1021 e la sala macchine, per valutare le possibili conseguenze sulla sicurezza strutturale si propone di

- predisporre dei piani dettagliati del quadro fessurativo,
- misurare l'apertura superficiale dove possibile e stimare la tipologia delle fessure, ovvero se esse sono superficiali o passanti attraverso l'intero spessore,
- monitorare eventualmente i punti critici con vetrini e/o fessurimetri.

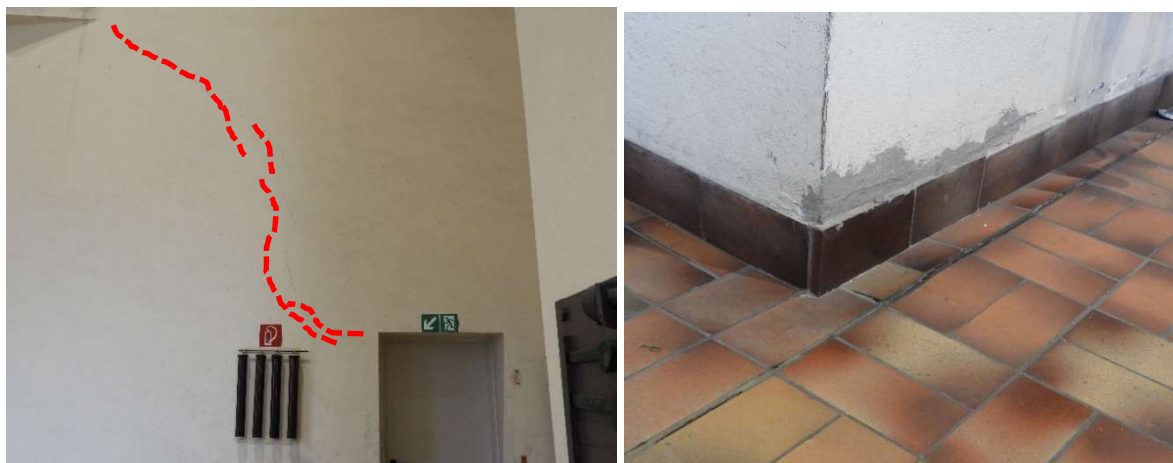
La parete frontale che divide il corpo centrale e l'ala nord-ovest mostra delle lesioni riconducibili ad un cedimento dell'ala. Le lesioni si sviluppano in direzione obliqua verso l'alto e dalla porta che porta al vano scale dell'ala nord-ovest, al livello superiore dei generatori a quota 615.20, raggiungono il finestrone centrale (vedi **Figura 17**).

Alla base di questa parete si nota un abbassamento di livello del pavimento.

Figura 17: Fessura obliqua nel muro frontale nord-ovest e cedimento differenziale nel pavimento

Nel complesso il quadro fessurativo descritto sarebbe compatibile con un maggior assestamento sul lato nord-est della centrale (lato autostrada), indicato dalla direzione della fessura di **Figura 17**.

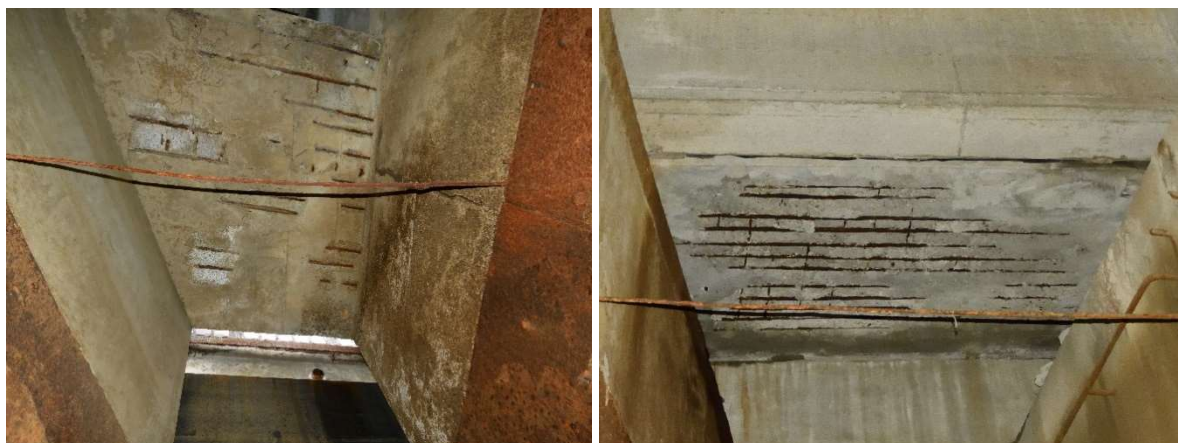
Mentre la struttura esterna del vano non presenta segni di degrado, all'interno dei vani dei dissipatori degli scarichi sincroni si nota che una parte del copriferro si è distaccato e l'armatura principale mostra segni di corrosione. In stato peggiore si presenta la soletta superiore del vano, dove la quasi totalità del copriferro si è distaccata e l'armatura principale è corrosa (**Figura 19**). Queste parti sono visibili soltanto in condizioni di fermo impianto e vuotamento dei canali di scarico.

Figura 19: Intradosso soletta vano paratoie turbina 1 (sinistra); Intradosso soletta superiore vano paratoie turbina 2 (destra)

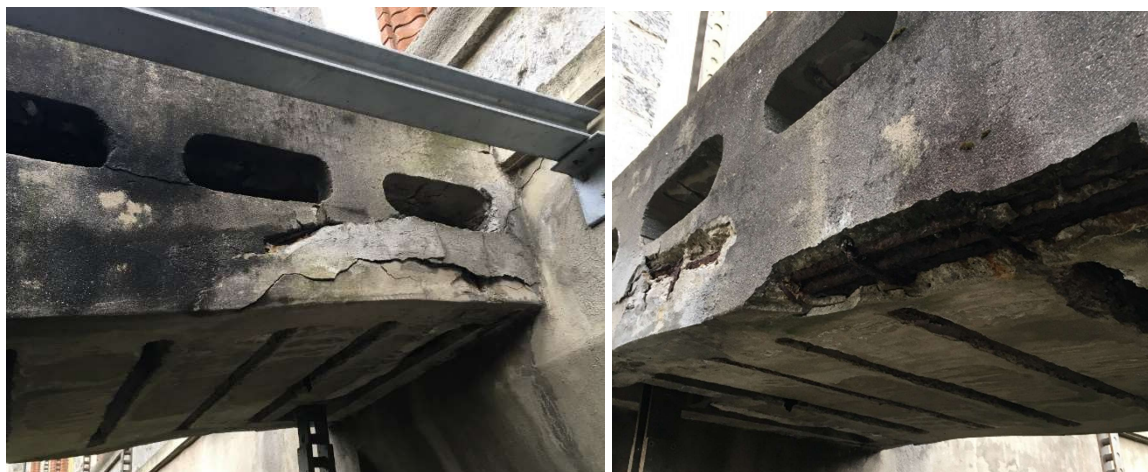
I canali per l'alloggiamento dei cavi di media tensione, che attraversano il vano paratoie, sono molto deteriorati, come mostrato nella **Figura 20**. La sostituzione di questi canali è già prevista da parte di AET.

Figura 20: Stato di conservazione canale cavi generatore-trafo

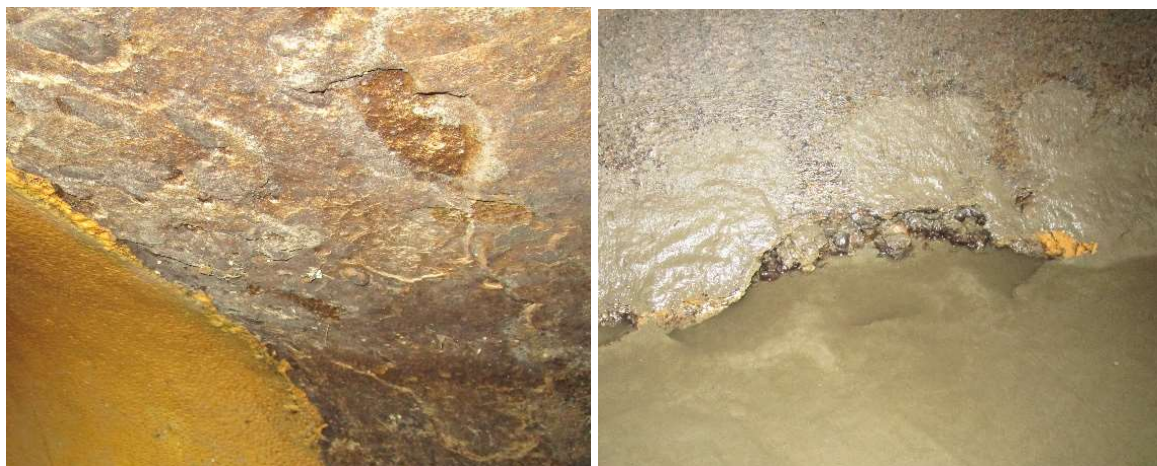
I condotti di aspirazione delle turbine presentano uno stato di degrado normale considerati i sei decenni di servizio (ipotizzando che il rivestimento sia stato ripristinato negli anni 60). Infatti, l'intonaco impermeabile presenta alcuni distacchi di dimensioni limitate, che si trovano principalmente in prossimità della fine del tratto blindato. La frequenza ed importanza dei distacchi diminuisce fino a scomparire a circa 3-4 metri dalle sezioni finali, all'immissione nella vasca interrata.

Figura 21: Danni limitati all'intonaco e distacchi nel condotto di aspirazione della turbina 1.

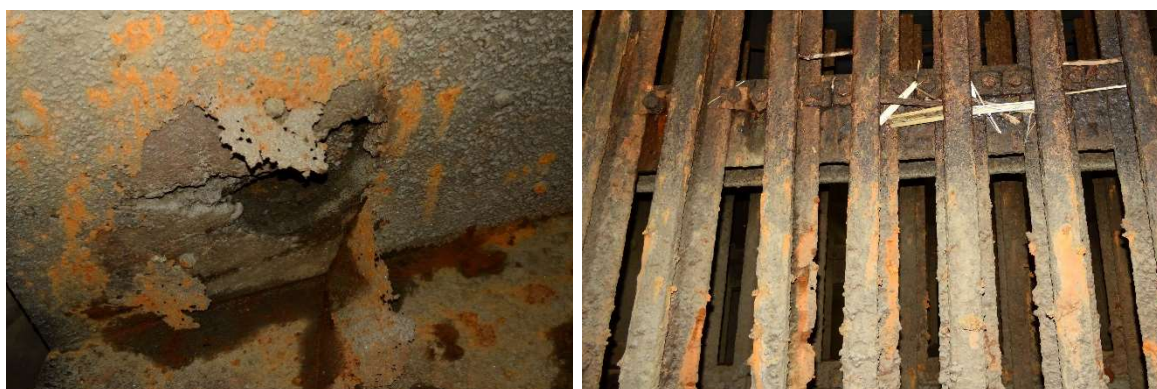
I vani di dissipazione degli scarichi sincroni, ed in particolare le struttura metalliche, sono largamente degradati. La blindatura è arrugginita in maniera importante e in alcuni punti ha subito dei distacchi. Le rotaie poste come dissipatori di energia sono molto usurate e diversi punti di fissaggio alle putrelle a doppia T sono fuori uso.

Figura 22: Danni alla blindatura della camera di dissipazione e ai dissipatori di energia.

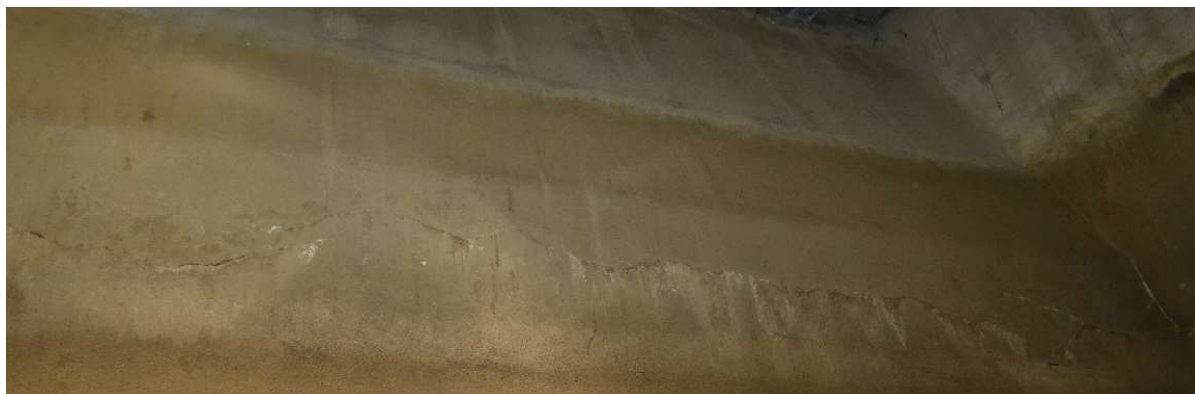
Una fessura orizzontale è visibile lungo la parete nord-ovest della camera. Essa percorre buona parte della lunghezza della camera, ed è posizionata a metà altezza, in corrispondenza del cambio di pendenza della parete (da verticale a circa 60°).

Figura 23: Fessura orizzontale sul lato nord della camera di espansione.

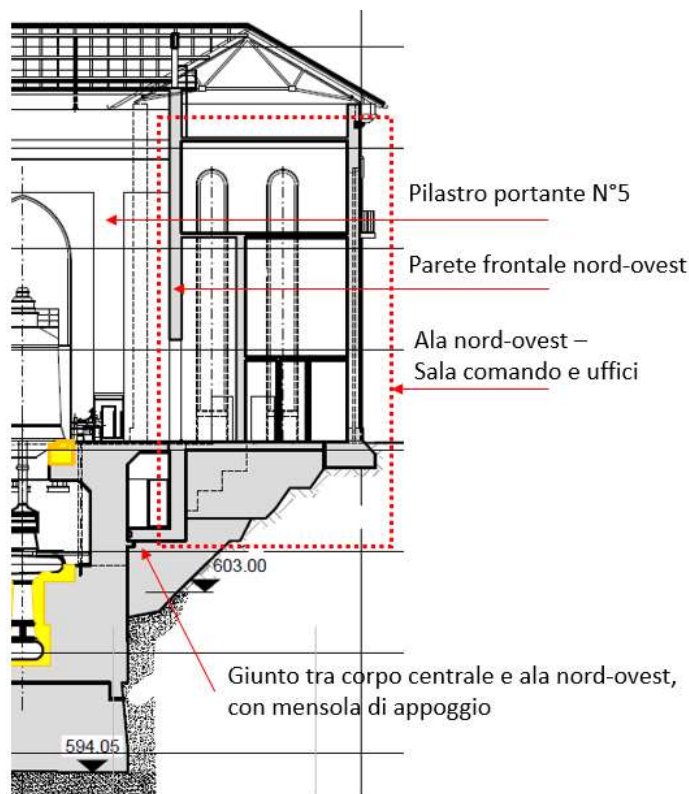
La presenza di un evidente quadro fessurativo nell'ala nord-est della centrale, zona uffici e sala comando, è riferibile alle fondazioni più superficiali dell'ala rispetto al corpo centrale ed alle particolari condizioni geologiche del sito. L'assetto strutturale del fabbricato, nella zona di collegamento tra il corpo centrale e l'ala, è presentato nella **Figura 29**.

Figura 29: Assetto strutturale dell'ala nord-est della centrale

Si nota che la parete frontale nord-ovest della sala macchine è fondata su una fondazione in scarpata a quota intermedia, e su una mensola di appoggio connessa al corpo centrale, mentre la parete esterna nord -ovest ha una fondazione superficiale. Tale assetto strutturale delle fondazioni permette dei movimenti relativi tra il corpo centrale e l'ala, che sono dimostrati dal quadro fessurativo menzionato. E' probabile che le fessure siano scaturite in presenza di condizioni di carico particolari, ovvero durante i primi anni di esercizio, condizioni di innevamento storiche eccezionali o la costruzione delle pile dell'autostrada nelle vicinanze.

Dato che le aperture delle fessure ed i movimenti relativi tra le loro facce appaiono modesti, e constatato che le lesioni sono confinate nell'ala del fabbricato, è probabile che la situazione sia stabilizzata a distanza di 90 anni dalla costruzione. Lo stato fessurativo non desta dunque particolare preoccupazione.
