STATION DE TRAITEMENT DES RUINETTES PROJET DE MODERNISATION DE LA STATION

DIAGNOSTICS ET MESURES COMPLÉMENTAIRES

Sion, le 20 décembre 2018
VD6934.500

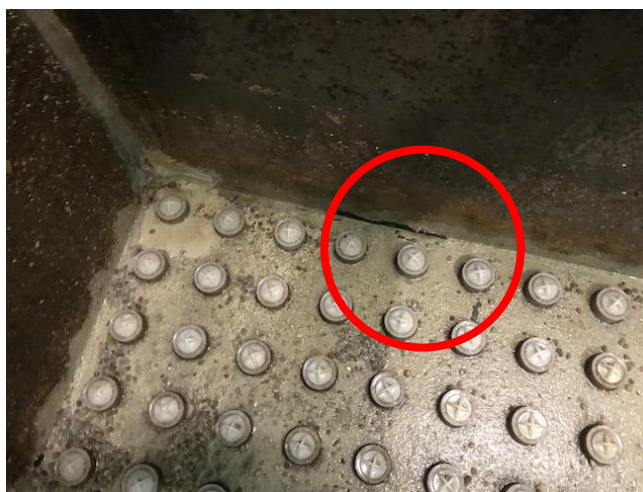
Figure 3.6 Joint entre le voile périphérique et le plancher

Les joints entre les voiles et le plancher sont à quelques endroits décollés comme le montre la photo ci-dessous.

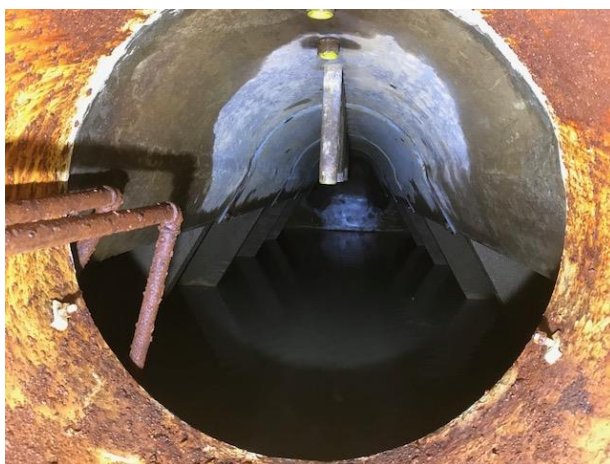
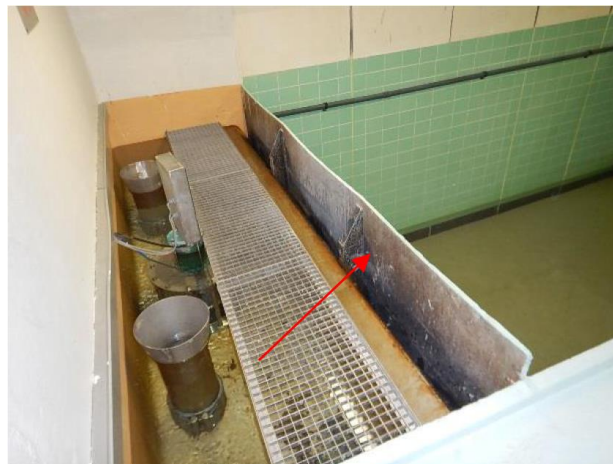
Figure 3.7 Système de distribution sous le plancher du filtre de reminéralisation et lame déversante

Nous avons observé uniquement la partie alimentation et distribution sous le plancher du filtre de reminéralisation. L'état du sol à cet endroit et du système de distribution apparaissent comme étant en bon état. Les tuyauteries en acier noir corrodées qui étaient utilisées pour les mesures de pression seront à démonter.

Les prélèvements du système de distribution et de la lame déversante ont également confirmé qu'il s'agissait de fibrociment contenant de l'amiante (cf. diagnostic des polluants du bâtiment).

- Reprise et traitement des vis d'ancrage des planchers
- Élimination et remplacement des éléments en fibrociment amiantés
- Conservation de la faïencerie (amiante dans la colle – cf. chapitre 5)
- Remplacement préventif des crépines

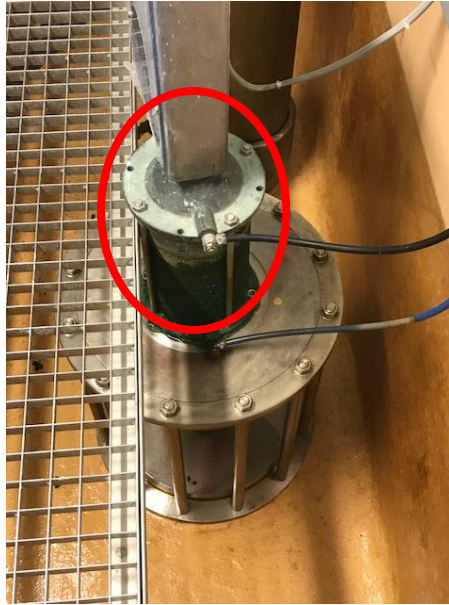
Figure 3.9 Vanne alimentation du filtre de reminéralisation

Le vérin de la vanne d'alimentation est corrodé comme le montre la photo ci-dessous, il devra donc être changé. Une solution constructive spécifique et sur mesure devra être trouvée afin de pouvoir avoir une pièce qui s'adapte à la vanne existante.

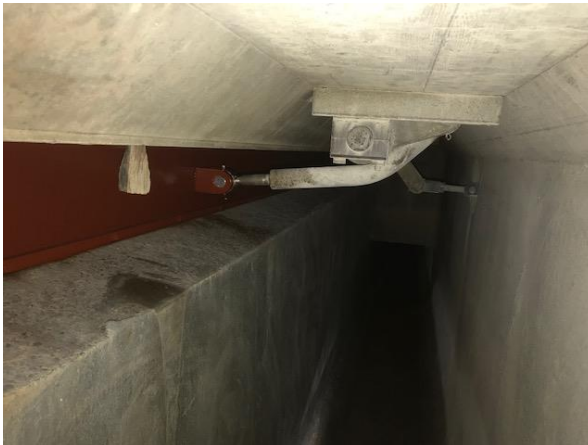
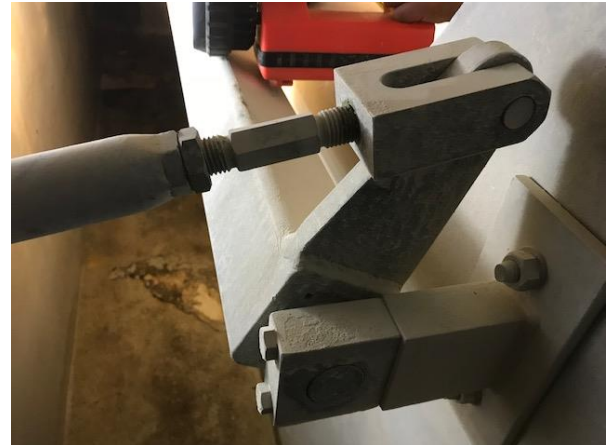
Figure 3.10 Clapet et système de manœuvre du clapet des eaux sales coté canal des eaux boueuses

Nous avons inspecté pour un filtre (coté canal des eaux boueuses) l'état du clapet des eaux sales. Comme le montre les photos ci-après les fixations dans le mur, les boulons de réglage, les engrenages ne sont pas corrodés et sont en bon état.

NOTA : il est à noter que les clapets des filtres anciens n°5 et n°6 sont en acier peint tandis que celui du filtre le plus récent n°4 est en Inox.

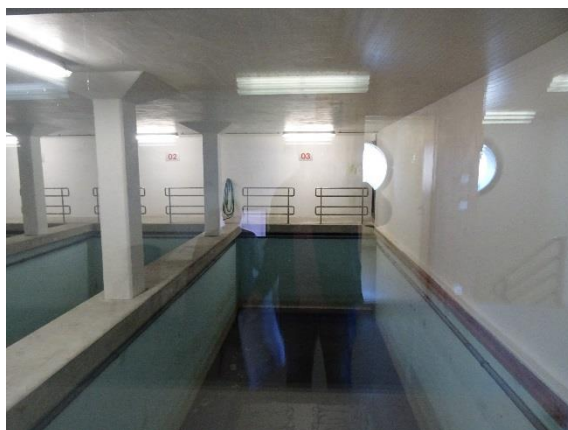
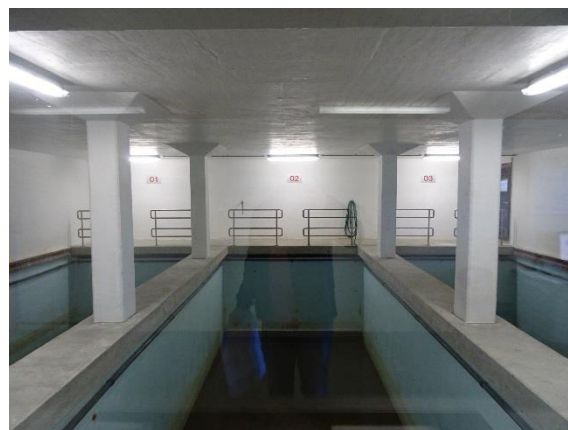
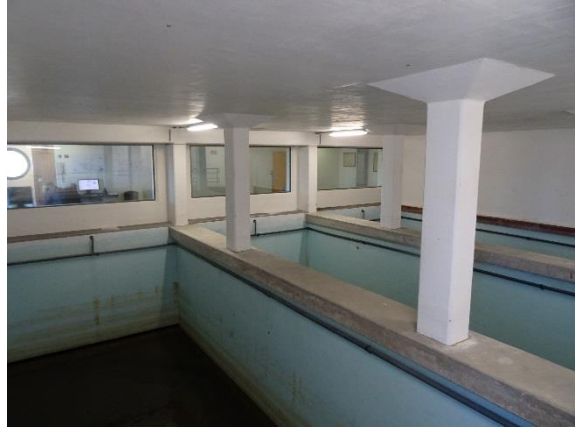
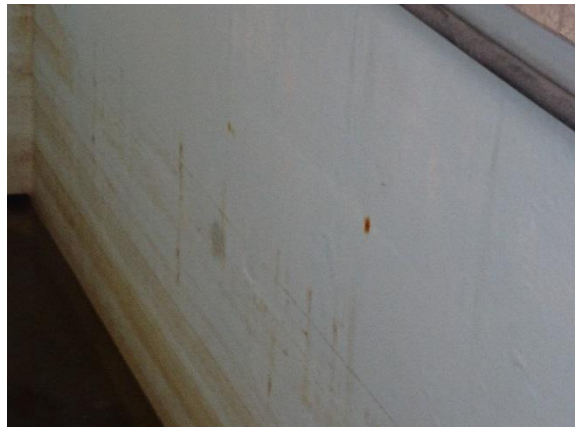
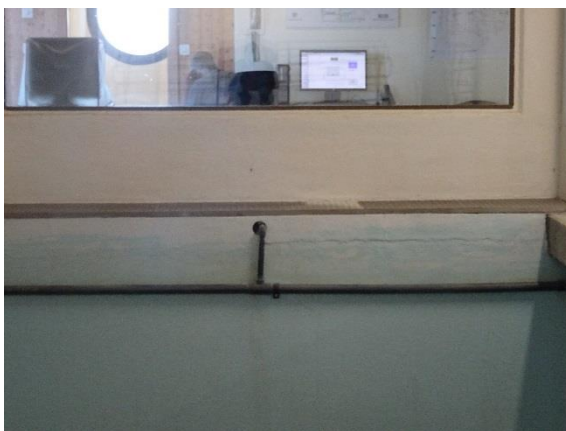
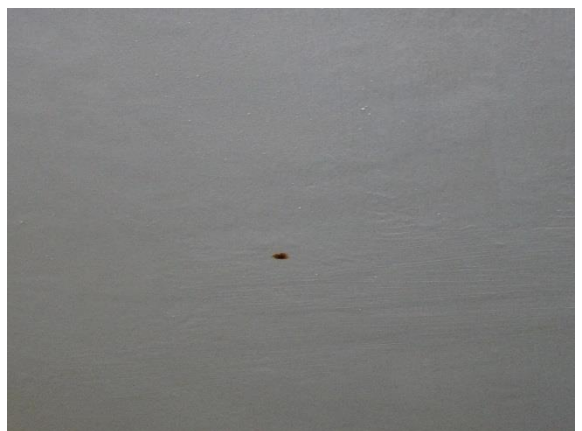
Les filtres à sable A, B, C existants dans le bâtiment de 1983 sont en dans un bon état général. Néanmoins les dégradations suivantes ont été observées :

- Quelques traces ponctuelles de corrosion contre les parois des bassins revêtues de résine. Cloquage et fissuration de la résine engendrés par une corrosion des armatures avec un possible éclatement du béton ;
- Corrosion ponctuelle d'armature sur les couronnements des parois avec éclatement du béton ;
- Corrosion ponctuelle d'armature au plafond ;
- Corrosion du cadre métallique de la porte d'entrée.

- Réfection ponctuelle ou surfacique du béton dans les zones où les armatures sont corrodées et provoquent l'éclatement du béton, en particulier dans les bassins des filtres A, B, C, D ;
- Réfection complète de la résine des bassins des filtres A, B, C, D ;
- Remplacement des lames déversantes déformées dans les bassins des filtres E et F ;
- Mise en place d'une résine dans les bassins des filtres E et F en remplacement du carrelage ou maintien du carrelage (présence d'amiante dans la colle) ;
- Assainissement des joints et de l'étanchéité entre les éléments préfabriqués du bâtiment de 1968 ;
- Assainissement de fissures et rafraichissement des peintures dans le bâtiment de 1968 ;
- Assainissement ponctuel de défauts mineurs tels que fissures, décollement de crépis et de résine, corrosion d'armature, traces de salpêtre, corrosion de cadre de porte métallique,...

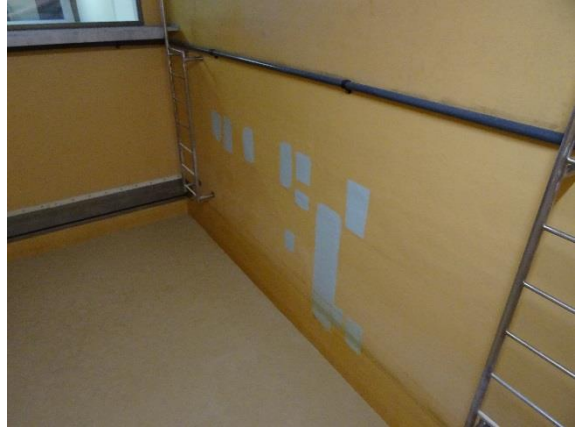
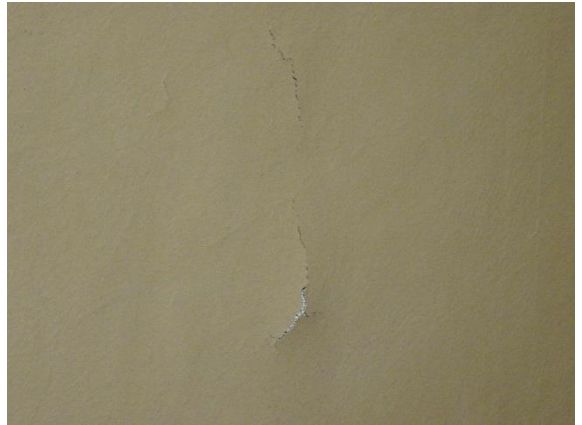
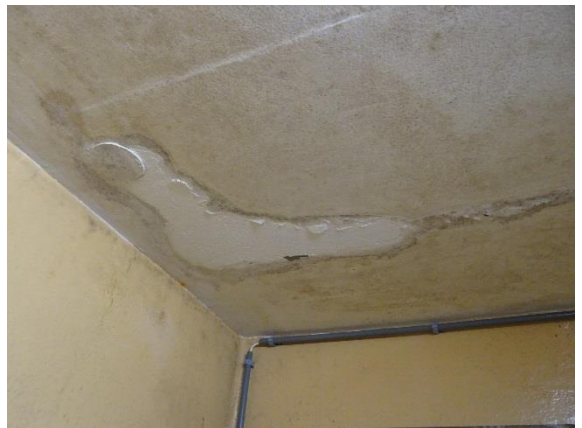
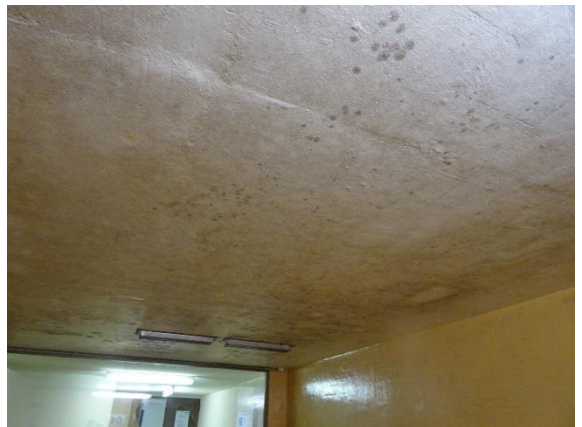
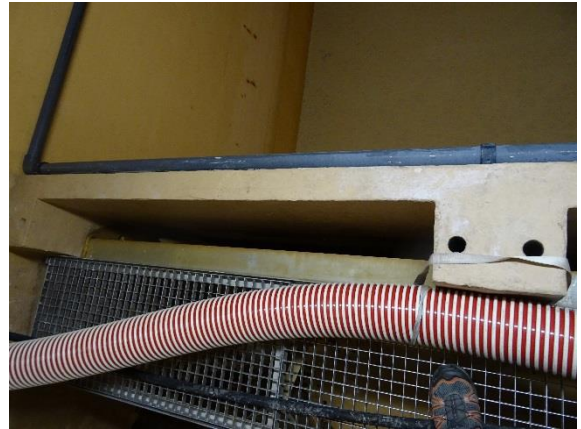
Le filtre de reminéralisation D existant dans le bâtiment de 1983 est dans un état général moyen. Des réparations ponctuelles ont déjà été réalisées et confirme une certaine dégradation de la structure porteuse, principalement la corrosion d'armature qui engendre un gonflement du béton et des dégâts sur le revêtement en résine du bassin. Les dégradations suivantes ont été observées :

- Quelques traces ponctuelles de corrosion contre les parois des bassins revêtues de résine. Cloquage et fissuration de la résine engendrés par une corrosion des armatures avec un possible éclatement du béton (réfection ponctuelle déjà réalisée à certains endroits).

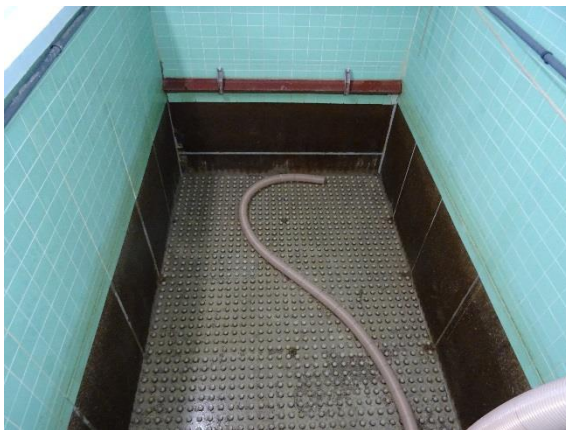
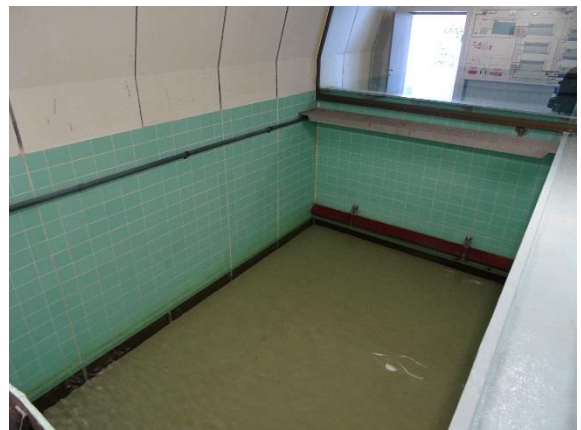
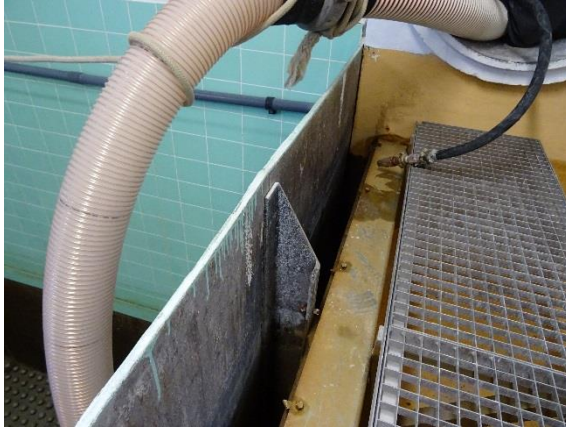
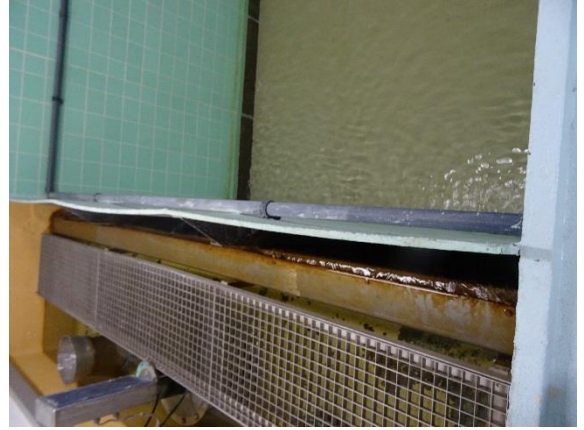
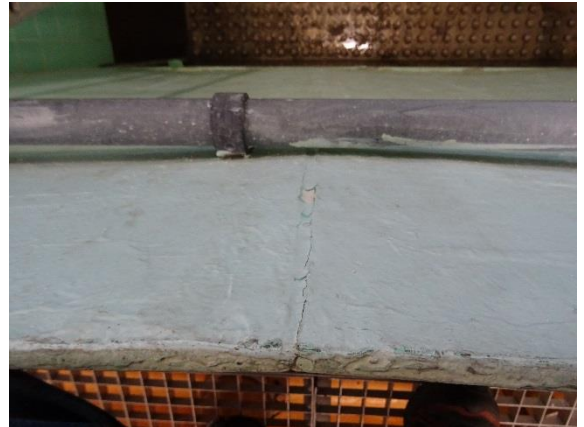
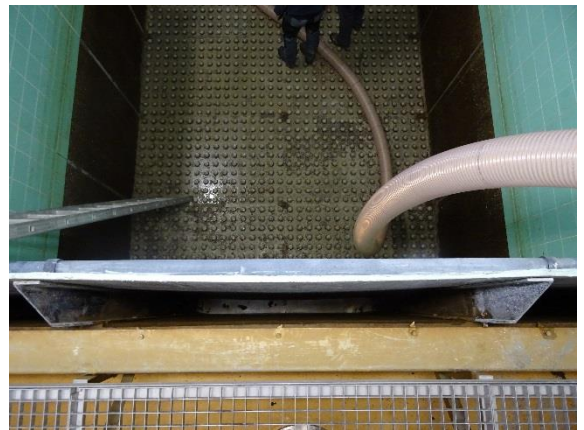
Les filtres à sable E et F existants dans le bâtiment de 1968 sont en dans un état général moyen.

Le bassin E entièrement vidé de son sable a pu être diagnostiqué intégralement.

- Voilement important de la lame déversante en fibro-ciment engendrant une dégradation de la résine aux joints entre les panneaux, cloquage important de la résine sur cette paroi ;
- Pas de défauts dans le revêtement en carrelage ;
- Une érosion importante de la surface du béton en contact avec le sable, mais sans de traces de corrosion d'armature ni d'éclatement de béton ;
- Les joints d'étanchéité entre les éléments préfabriqués sont en bon état ;
- Éclatement ponctuel du béton et corrosion ponctuelle d'armature sur le plafond.

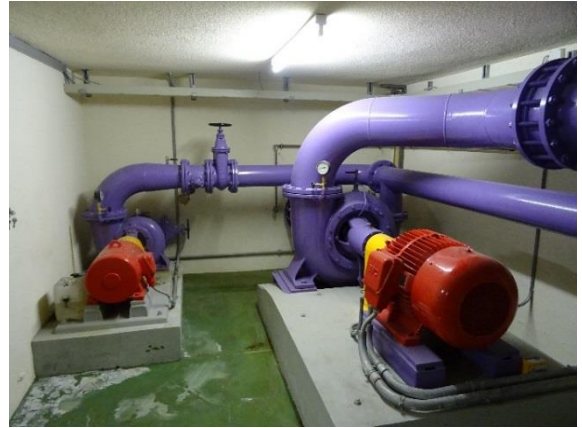
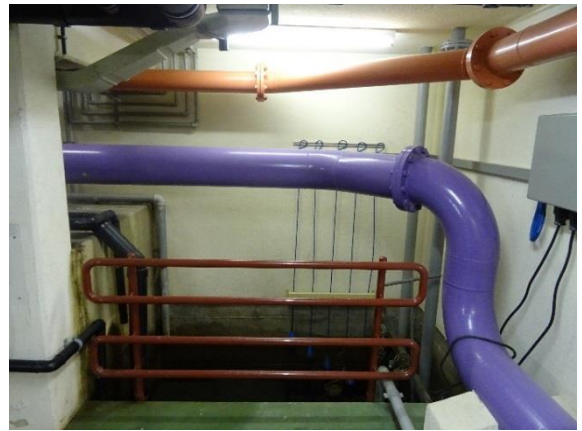
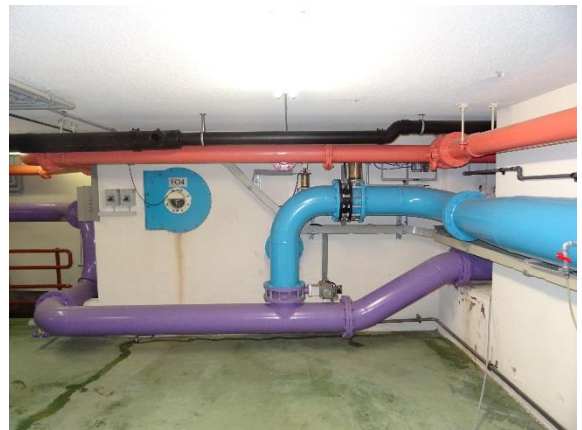
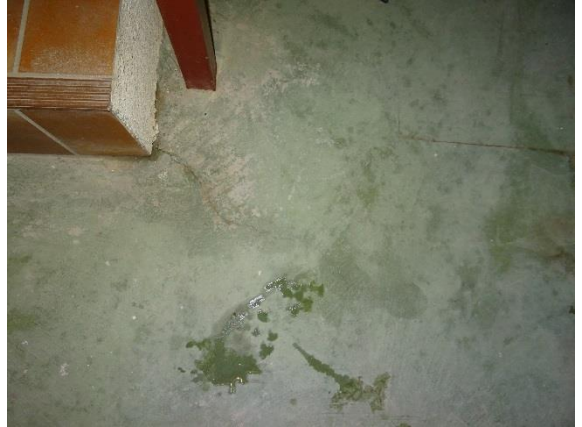
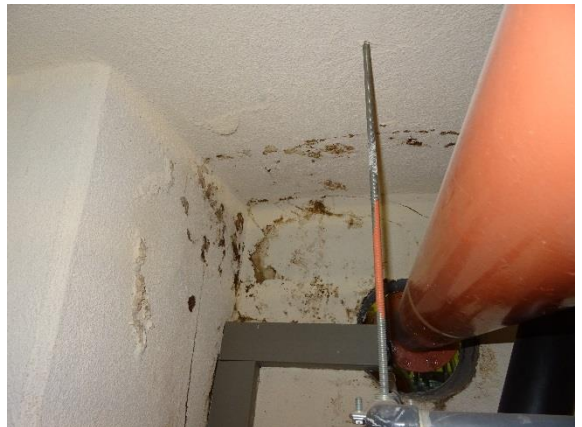
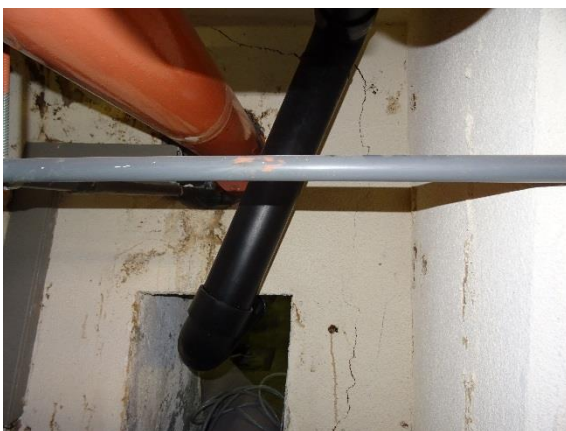
Le niveau -5.04 datant de 1983, est dans un état général moyen.

- La chape au sol est localement fissurée ;
- Eau s'écoulant sur le sol due à une fuite sur une pompe ;
- Humidité importante, décollement ponctuel du crépi et traces de salpêtre ;
- Fissuration, corrosion de l'armature, décollement du crépi avec tâches de corrosion, faible venue d'eau au droit du passage entre le bâtiment de 1968 et le bâtiment de 1983 ;
- Traces de coulure d'eau au droit des hublots des réservoirs.

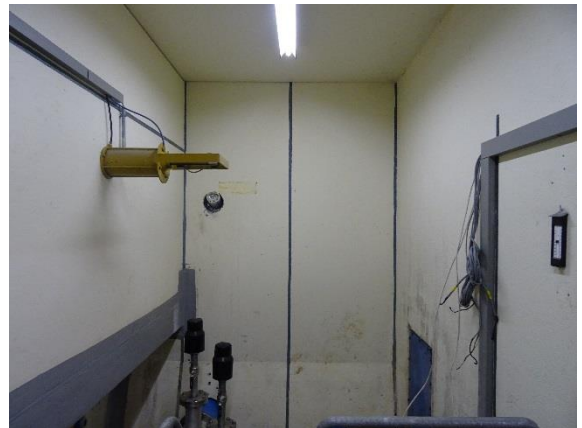
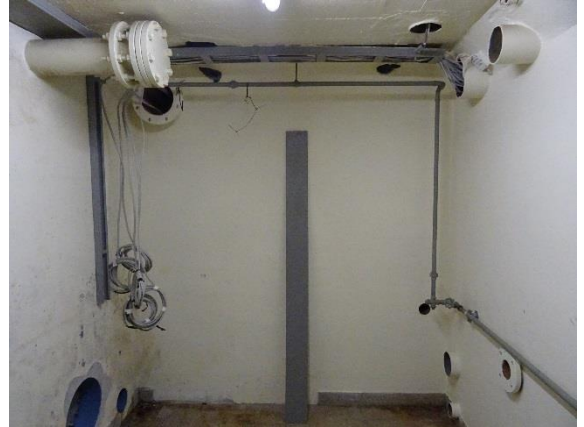
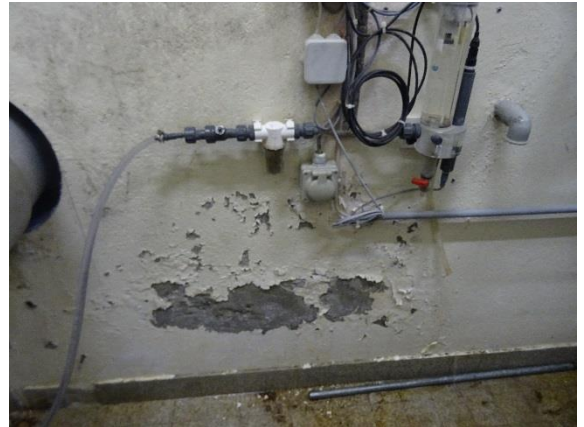
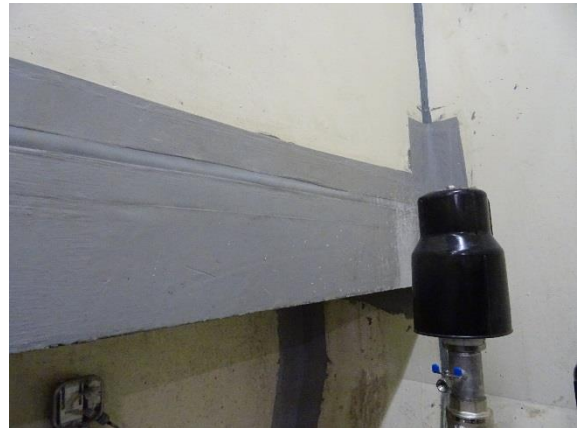
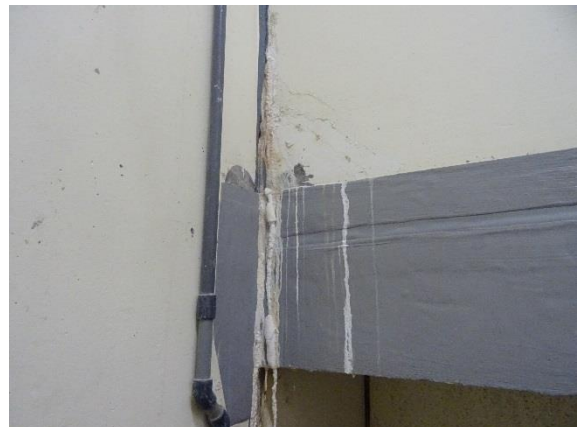
Le niveau -4.15 datant de 1968, est dans un état général dégradé.

- Localement quelques fissures ;
- Humidité importante, peinture défraîchie et traces de salpêtre ;
- Infiltration d'eau importante et régulière avec la formation par endroit de dépôt important de calcaire (stalactite et stalagmite) ;
- Certains joints d'étanchéité entre les éléments préfabriqués sont en très mauvais état (fissuration importante) ;
- Certains joints d'étanchéité ont été refaits récemment, confirmant une dégradation des joints d'étanchéité entre les différents éléments préfabriqués.

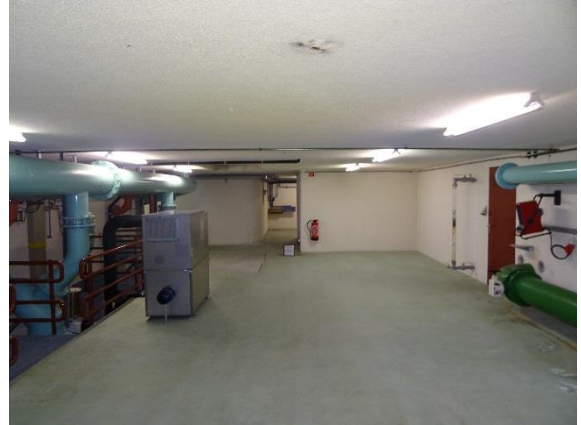
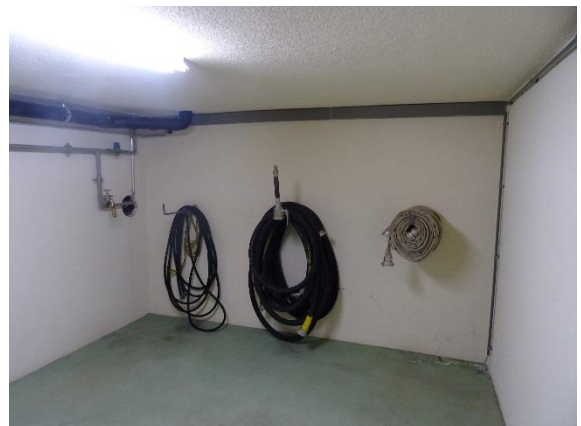
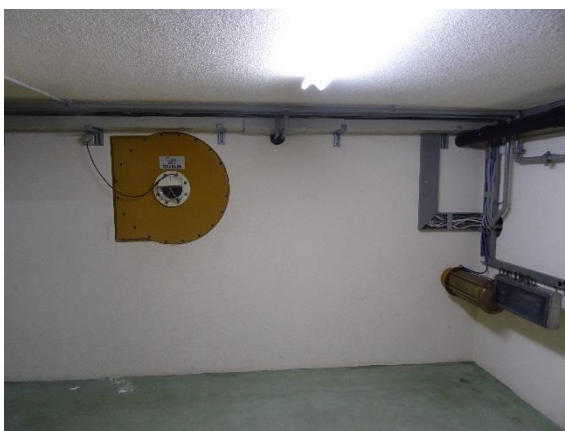
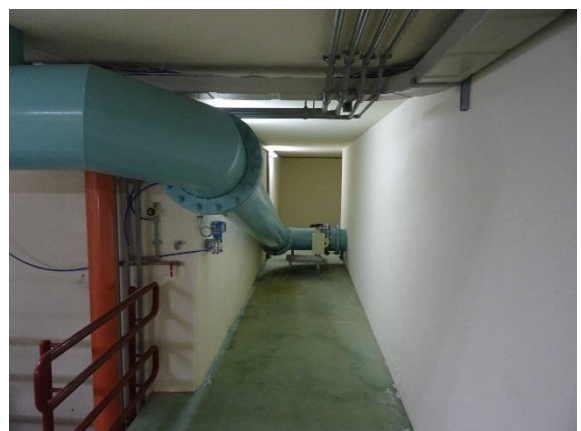
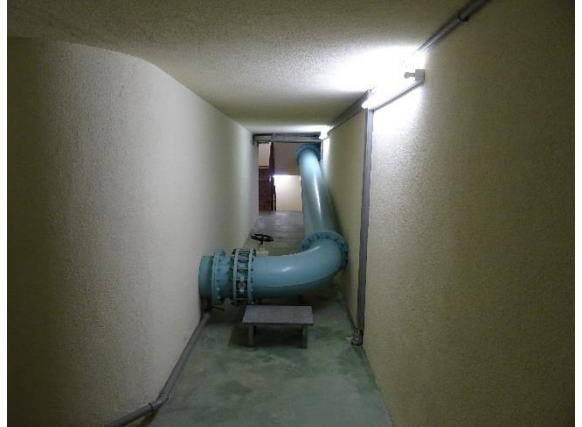
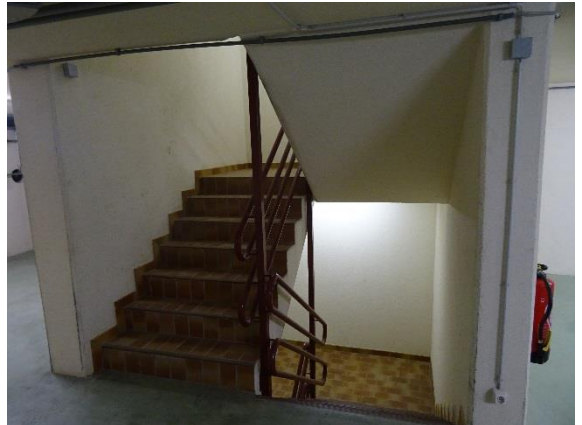
Le niveau -2.52 datant de 1983, est dans un bon état général.

- La chape au sol est localement fissurée ;
- Quelques fines fissures dans le crépi des murs,
- Tâches d'humidité et présence de salpêtre ;
- Décollement ponctuel du crépi contre les murs ;
- Traces de coulure d'eau au droit des hublots des réservoirs.

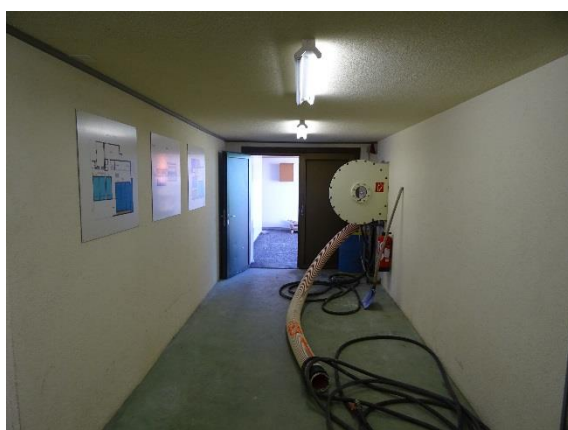
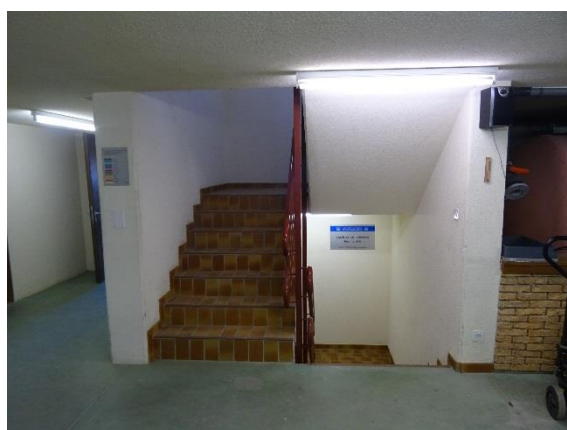
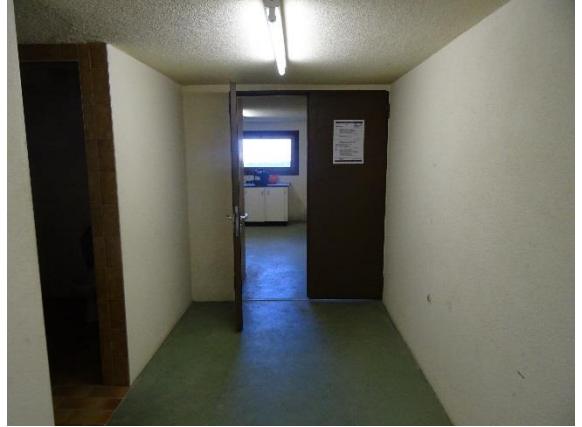
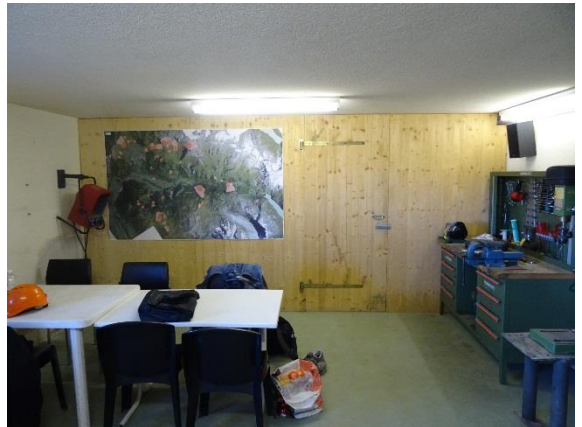
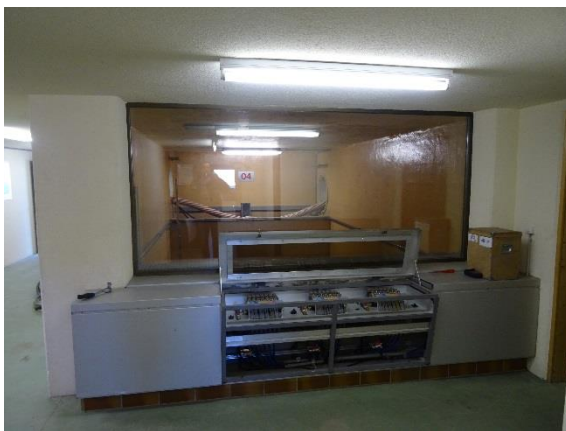
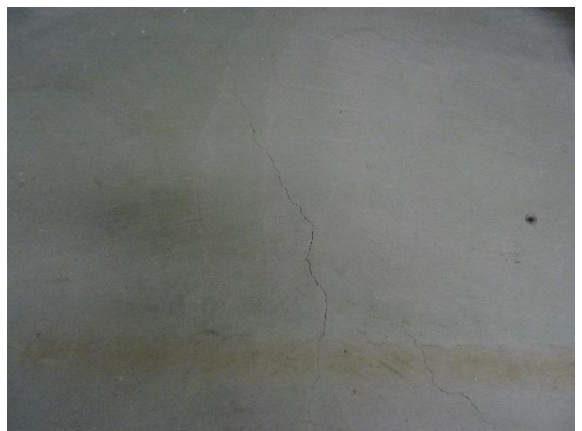
Le niveau ± 0.00 , est dans un bon état général pour la partie datant de 1983 et dans un état général moyen pour la partie datant de 1968.

- La chape au sol est localement fissurée ;
- Décollement ponctuel de résine de protection contre les murs et de crépi contre les murs et au plafond ;
- Dépôts ponctuels de salpêtre au plafond.

- Localement quelques fissures ;
- Quelques traces d'humidité et de salpêtre, peinture défraîchie ;
- Certains joints d'étanchéité entre les éléments préfabriqués sont en très mauvais état (fissuration importante) ;
- Certains joints d'étanchéité ont été refaits récemment, confirmant une dégradation des joints d'étanchéité entre les différents éléments préfabriqués ;
- Fissuration du dallage extérieur de l'entrée.

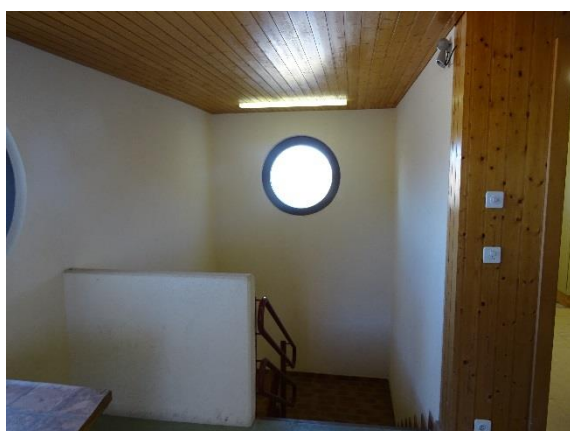
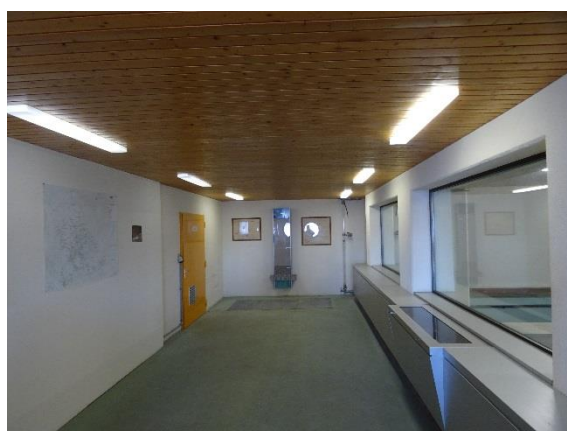
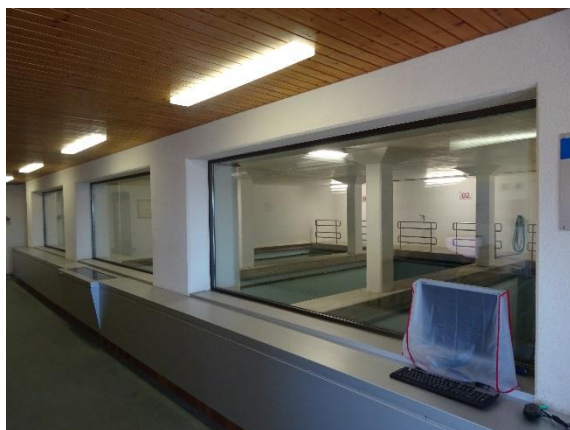
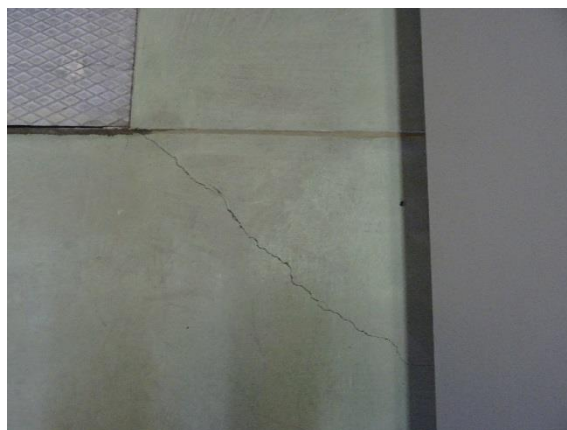
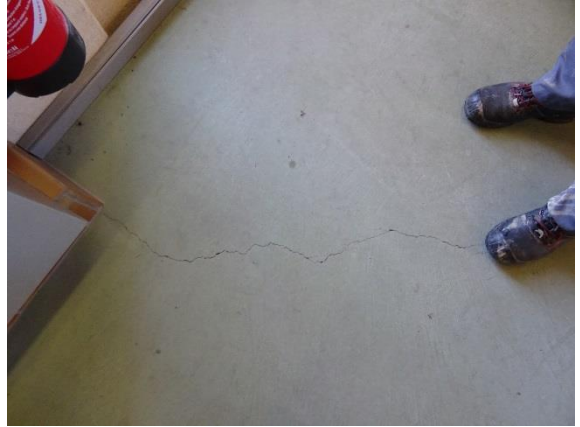
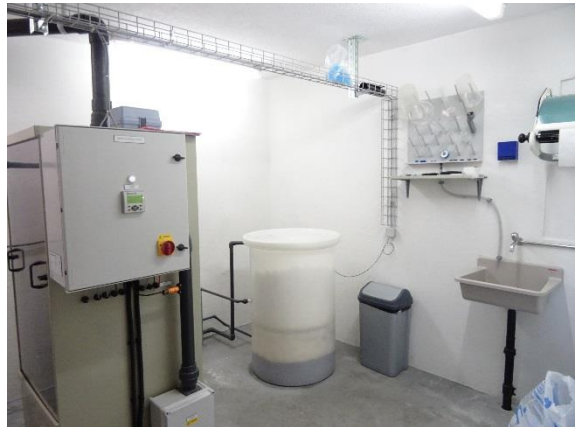
Le niveau +2.52 datant de 1983, est dans un bon état général.

- La chape au sol est localement fissurée ;
- Tâches d'humidité et présence de salpêtre ;
- Traces de coulure d'eau au droit du hublot du bassin de contact ;
- La toiture plate extérieure et les ferblanteries paraissent en bon état. Il n'y a pas de trace d'humidité significative au plafond qui ferait penser à une dégradation de l'étanchéité.
