STATION DE TRAITEMENT LES RUINETTES - 1936 BAGNE PROJET DE MODERNISATION DE LA STATION

DIAGNOSTIC DES POLLUANTS DU BÂTI AVANT TRAVAUX

Lausanne, le 29.10.2018
VD06934.500

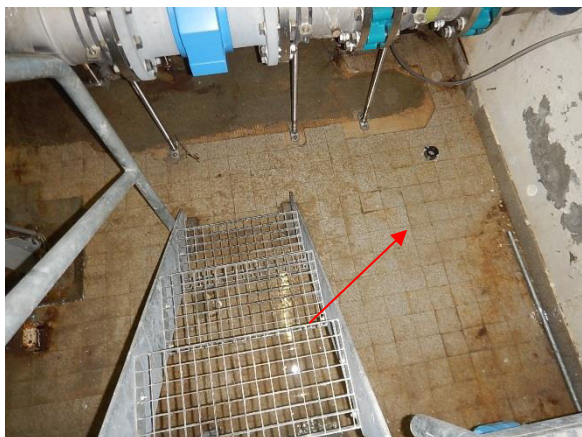
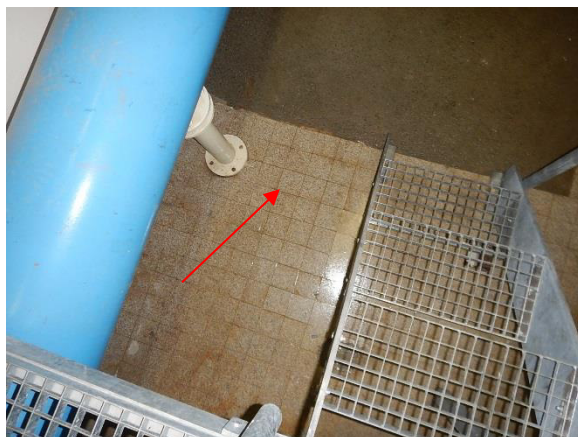
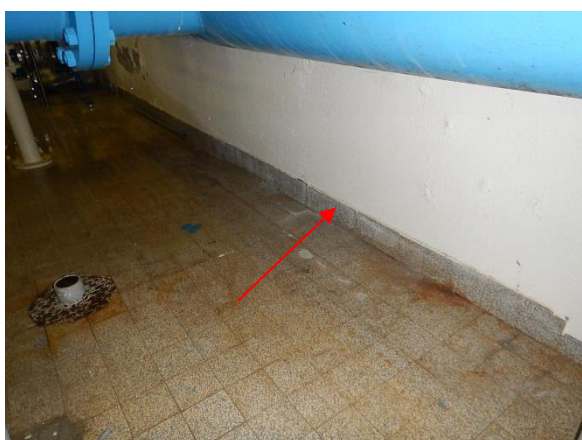
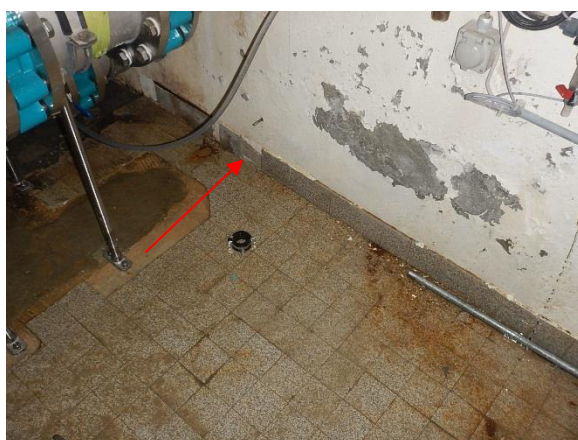
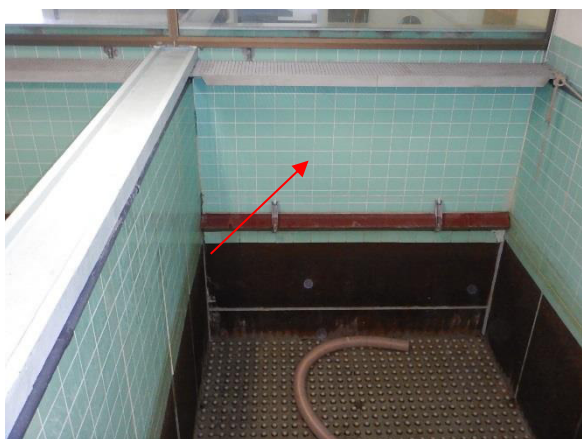
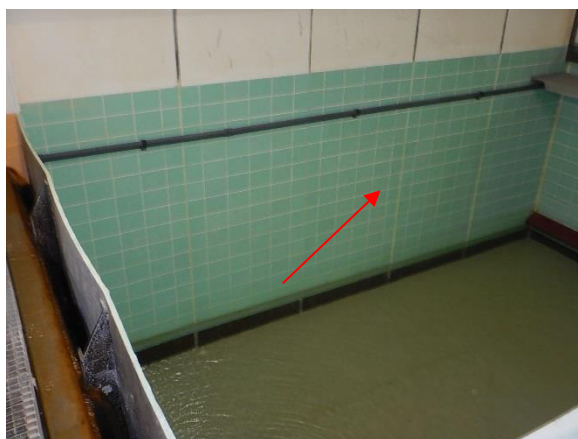
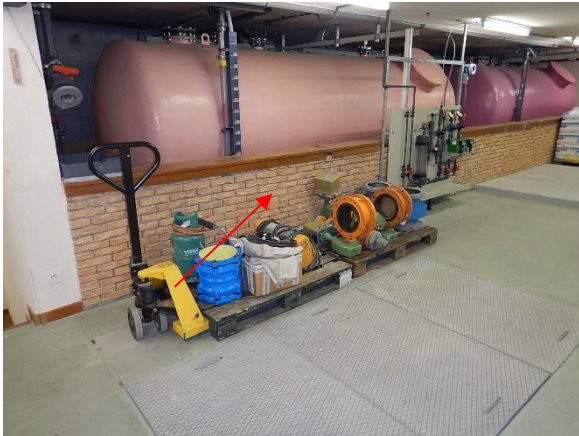
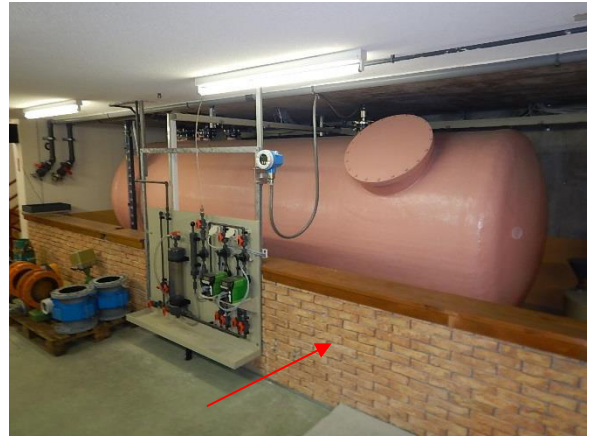
Fiche d'identification 1			
Matériaux identifiés	Colle de carrelage, colle de plinthe et colle de faïence	Présence d'amiante	Amianté
N° d'identification / Étage / Localisation	001-01, colle de carrelage 001-02, colle de plinthe 004-01, colle de faïence bleue 008-01, colle de faïence (fausses briques)	s-sol, -4.40, -3.41 s-sol, -4.40, -3.41 s-sol, -2.52 rez, 0.00	Distr, reminéralisation Distr, reminéralisation Fosse filtre E et F Salle filtres A, B, C
Référence plan	A1, A3	Identification	LAB
Prélevé	oui	Degré d'agglomération	NFA
Quantité approximative	Sous-sol, niv. -4.40 et -3.41, distr. reminéralisation : - colle de carrelage : env. 24m ² + colle de plinthe 15 ml - sous-sol, niv. -2.52, fosse filtre E et F : colle de faïence bleue env. 85m ² - Rez-de-chaussée, niv. 0.00, salle filtres A, B, C : colle de faïence (fausse brique) 13m ²		
Assainissement avant travaux	oui		
Assainissement en utilisation normale	non

Urgence d'assainir en utilisation normale	III	Mesure d'amiante dans l'air pour contrôle en utilisation normale	Pas nécessaires
Date de la prochaine évaluation	En cas d'incident		
Filière d'évacuation des matériaux	Décharge type E		
Procédure à suivre avant travaux			
Un assainissement est nécessaire avant tout travaux donnant lieu à une intervention mécanique sur les matériaux amiantés ou/et à l'évacuation des matériaux amiantés. Il sera réalisé par une entreprise de désamiantage agréée selon une procédure limitant au maximum les risques sanitaires et environnementaux conformément aux prescriptions de la Directive CFST n° 6503 (décembre 2008), de l'art. 60 de l'OTConst et de l'Ordonnance sur la limitation et l'élimination des déchets (OLED).			
Illustrations

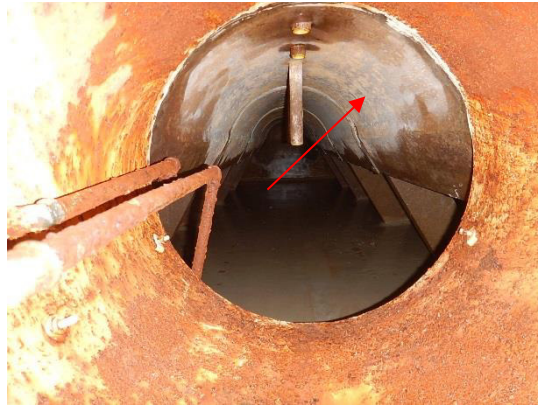
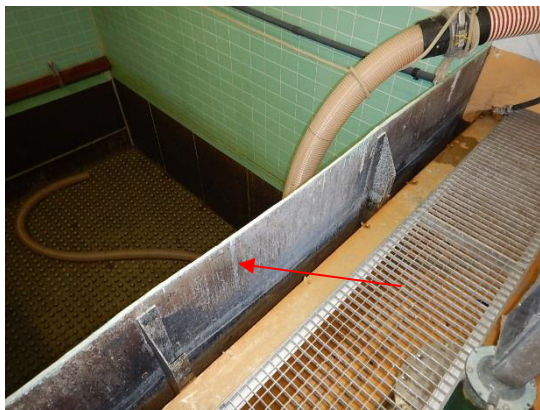
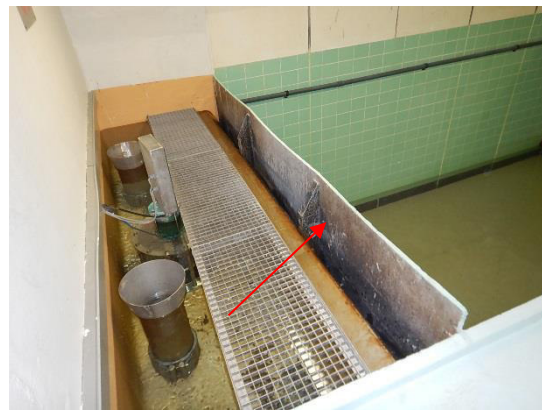
Fiche d'identification 2			
Matériaux identifiés	Eléments en fibrociment	Présence d'amiante	Amianté
N° d'identification / Étage / Localisation	001-04, 001-05 004-02	s-sol, niv. -4.40 s-sol, niv. -2.52	Distr. Sous-plancher filtre E et F Fosse filtres E et F
Référence plan	A1, A3	Identification	LAB
Prélevé	oui	Degré d'agglomération	Fortement aggloméré
Quantité approximative	- Éléments fibrociment distribution sous plancher filtres E et F : 2x 11ml - Plaque en fibrociment fosses filtres E et F : env. 24m²		
Assainissement avant travaux	oui		
Assainissement en utilisation normale	non		
Urgence d'assainir en utilisation normale	III	Mesure d'amiante dans l'air pour contrôle en utilisation normale	Pas nécessaire
Date de la prochaine évaluation	En cas d'incident		
Filière d'évacuation des matériaux	Décharge type B		
Procédure à suivre avant travaux

Le démontage et l'élimination des éléments en fibrociment seront réalisés par une entreprise spécialisée en désamiantage ou par une entreprise de démolition conventionnelle, sous réserve du respect des exigences de la SUVA (fiche thématique SUVA 33031).

- mise en place de protections individuelles (EPI) des opérateurs, répondant aux critères de protection contre l'amiante (combinaisons types 5-6, masques respiratoires à cartouches filtrantes FFP3, gants) ;
- humidification et démontage soigné des éléments, sans cassure, interdiction formelle d'utiliser des outils tels que perceuse, meuleuse, ponceuse, etc. ;
- stockage et transport soigné des éléments démontés ;
- évacuation en décharge de type B (anciennement DCMI) avec une signalisation claire de la présence d'amiante ;
- en cas de travaux nécessitant une intervention mécanique (sciage, meulage, perçage, cassage) sur ces matériaux, des mesures de protections complémentaires (individuelles et collectives) devront être mises en œuvre. Ce type d'intervention sera obligatoirement réalisé par une entreprise spécialisée en désamiantage agréée par la SUVA.

Les travaux seront réalisés conformément aux prescriptions de la norme CFST 6503 (décembre 2008), de l'art. 60 de l'OTConst et de l'Ordonnance sur la limitation et l'élimination des déchets (OLED).

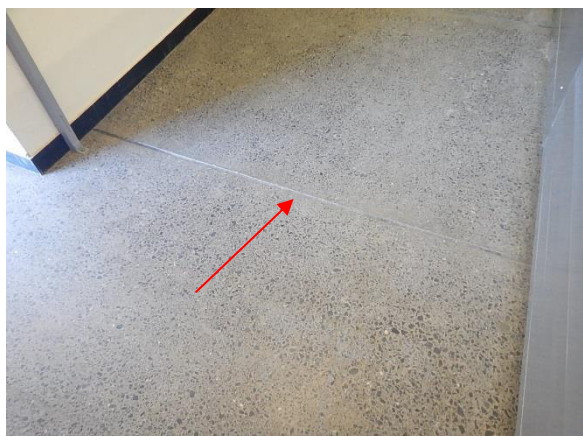
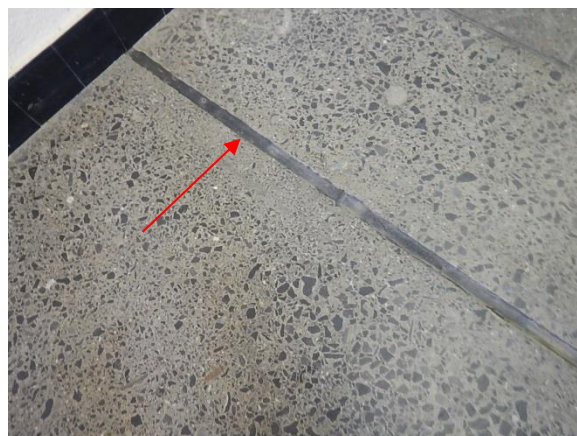
Fiche d'identification 3			
Matériaux identifiés	Joint bitumineux au sol	Présence d'amiante	Amianté
N° d'identification / Étage / Localisation	003-01a	rez, niv. 0.00	salle vue sur filtres E et F
Référence plan	A1, A3	Identification	LAB
Prélevé	oui	Degré d'agglomération	NFA
Quantité approximative	- Rez-de-chaussée, niv. 0.00, salle « vue sur filtres » E et F : joint 7,5ml		
Assainissement avant travaux	oui		
Assainissement en utilisation normale	non		
Urgence d'assainir en utilisation normale	III	Mesure d'amiante dans l'air pour contrôle en utilisation normale	Pas nécessaires
Date de la prochaine évaluation	En cas d'incident		
Filière d'évacuation des matériaux	Décharge type E

Un assainissement est nécessaire avant tout travaux donnant lieu à une intervention mécanique sur les matériaux amiantés ou/et à l'évacuation des matériaux amiantés. Il sera réalisé par une entreprise de désamiantage agréée selon une procédure limitant au maximum les risques sanitaires et environnementaux conformément aux prescriptions de la Directive CFST n° 6503 (décembre 2008), de l'art. 60 de l'OTConst et de l'Ordonnance sur la limitation et l'élimination des déchets (OLED).

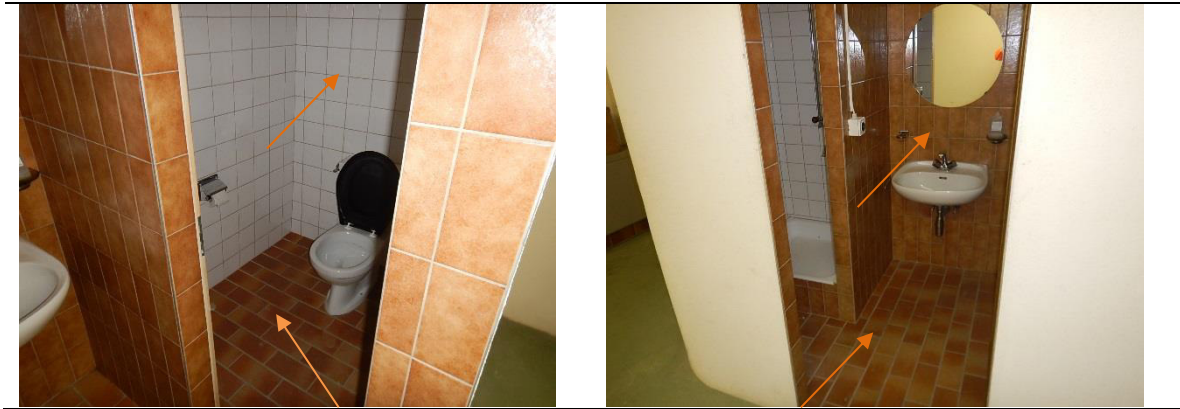
Fiche d'identification 4			
Matériaux identifiés	Colle de carrelages et faïences	Présence d'amiante	Amianté par défaut
N° d'identification / Étage / Localisation	006-01 008-04 017-02	Sous-sol, niv. -2.52 Rez, niv. 0.00 1 ^{er} , niv. 2.52	Escaliers wc douche + escaliers escaliers
Référence plan	A1,2,3,4	Identification	EXP
Prélevé	non	Degré d'agglomération	NFA
Cause(s)	Éléments non affectés par les travaux		
Quantité approximative	Env. 60 à 70m ²		
Assainissement avant travaux	oui		
Assainissement en utilisation normale	non		
Urgence d'assainir en utilisation normale	III	Mesure d'amiante dans l'air pour contrôle en utilisation normale	Pas nécessaire
Date de la prochaine évaluation	En cas d'incident		
Filière d'évacuation des matériaux	Décharge type E		
Procédure à suivre avant travaux			
Ces matériaux sont considérés comme amianté par défaut. Seules des analyses en laboratoire peuvent les considérer selon les résultats comme non amiantés.

En cas d'interventions mécaniques sur ces matériaux ou/et en cas d'évacuation de ces matériaux, des analyses en laboratoire devront être préalablement effectuées par un diagnostiqueur amiante agréé. En cas de présence d'amiante, des travaux de désamiantage seront réalisés conformément aux prescriptions de la Directive CFST n° 6503 (décembre 2008), de l'art. 60 de l'OTConst et de l'Ordonnance sur la limitation et l'élimination des déchets (OLED).			
Illustrations

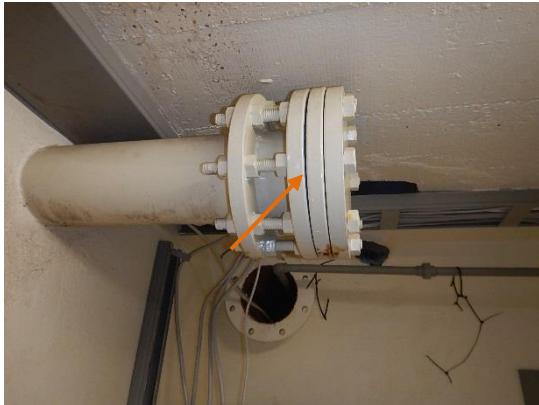
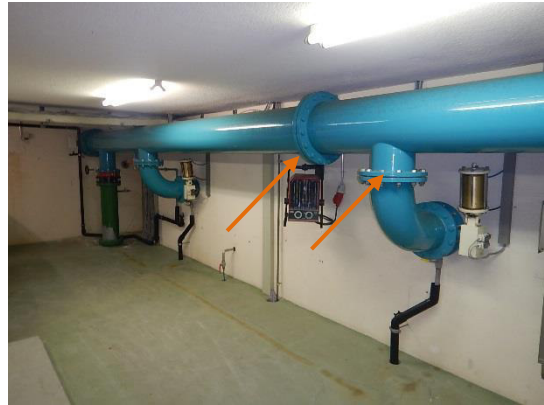
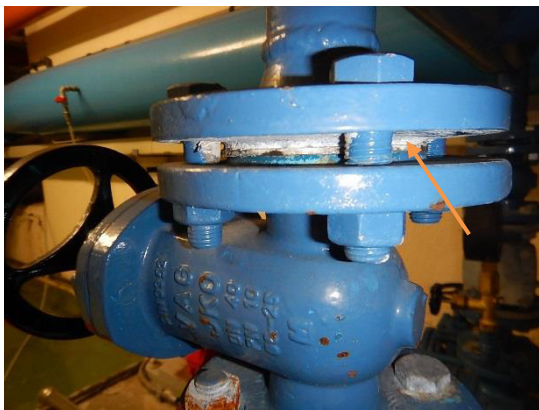
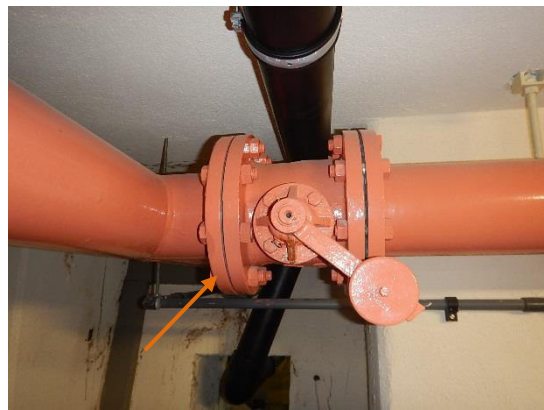
Fiche d'identification 5			
Matériaux identifiés	Joint de conduites, joints de vannes		Présence d'amiante Amianté par défaut
N° d'identification / Étage / Localisation	201-01	Tous les niveaux	Joint de conduites/vannes
Référence plan	A1,2,3,4	Identification	EXP
Prélevé	non	Degré d'agglomération	NFA
Cause(s)	Non prélevé (installations en fonction)		
Quantité approximative	indéterminé		
Assainissement avant travaux	oui		
Assainissement en utilisation normale	non		
Urgence d'assainir en utilisation normale	III	Mesure d'amiante dans l'air pour contrôle en utilisation normale	Pas nécessaire
Date de la prochaine évaluation	En cas d'incident		
Filière d'évacuation des matériaux	Décharge type E		
Procédure à suivre avant travaux			
Ces matériaux sont considérés comme amianté par défaut. Seules des analyses en laboratoire peuvent les considérer selon les résultats comme non amiantés.			
En cas d'interventions mécaniques sur ces matériaux ou/et en cas d'évacuation de ces matériaux, des analyses en laboratoire devront être préalablement effectuées par un diagnostiqueur amiante agréé. En cas de présence d'amiante, des travaux de désamiantage seront réalisés conformément aux prescriptions de la Directive CFST n° 6503 (décembre 2008), de l'art. 60 de l'OTConst et de l'Ordonnance sur la limitation et l'élimination des déchets (OLED).

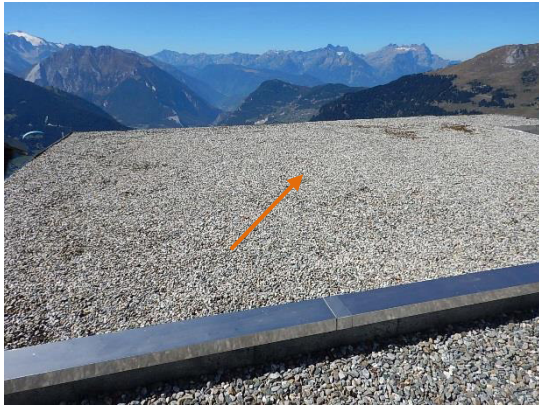
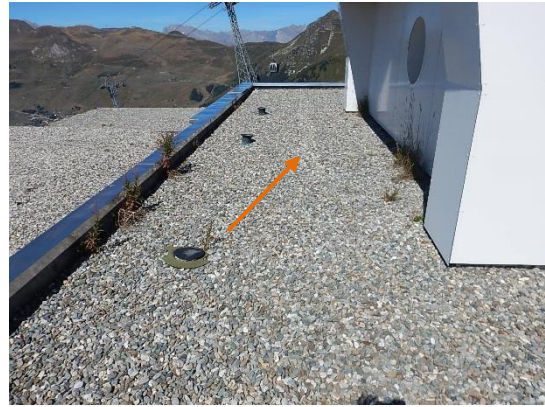
Fiche d'identification 6			
Matériaux identifiés	Étanchéités toitures	Présence d'amiante	Amianté par défaut
N° d'identification / Étage / Localisation	105-01 toitures		
Référence plan	A4	Identification	EXP
Prélevé	non	Degré d'agglomération	NFA
Cause(s)	Non prélevé (non affecté par les travaux)		
Quantité approximative	indéterminé		
Assainissement avant travaux	oui		
Assainissement en utilisation normale	non		
Urgence d'assainir en utilisation normale	III	Mesure d'amiante dans l'air pour contrôle en utilisation normale	Pas nécessaire
Date de la prochaine évaluation	En cas d'incident		
Filière d'évacuation des matériaux	Décharge type E		
Procédure à suivre avant travaux			
Ces matériaux sont considérés comme amianté par défaut. Seules des analyses en laboratoire peuvent les considérer selon les résultats comme non amiantés.			
En cas d'interventions mécaniques sur ces matériaux ou/et en cas d'évacuation de ces matériaux, des analyses en laboratoire devront être préalablement effectuées par un diagnostiqueur amiante agréé. En cas de présence d'amiante, des travaux de désamiantage seront réalisés conformément aux prescriptions de la Directive CFST n° 6503 (décembre 2008), de l'art. 60 de l'OTConst et de l'Ordonnance sur la limitation et l'élimination des déchets (OLED).

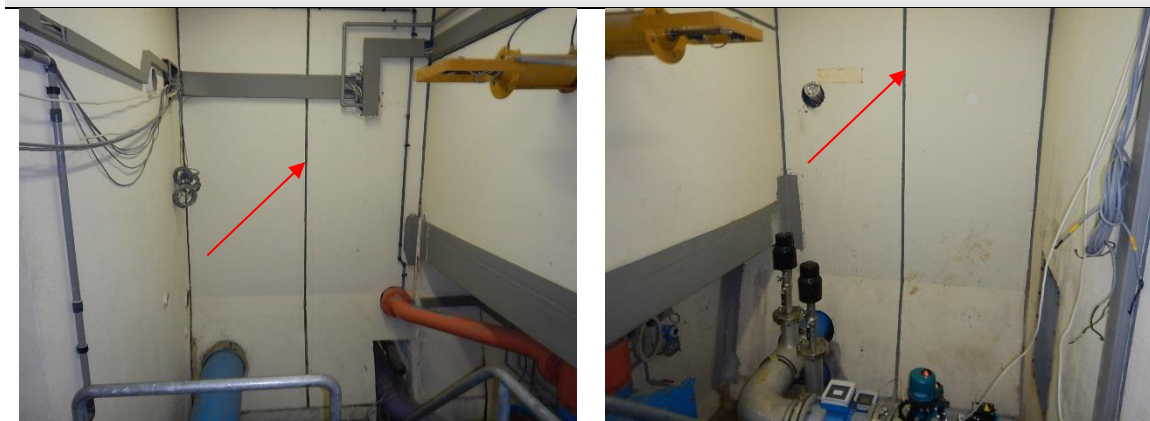
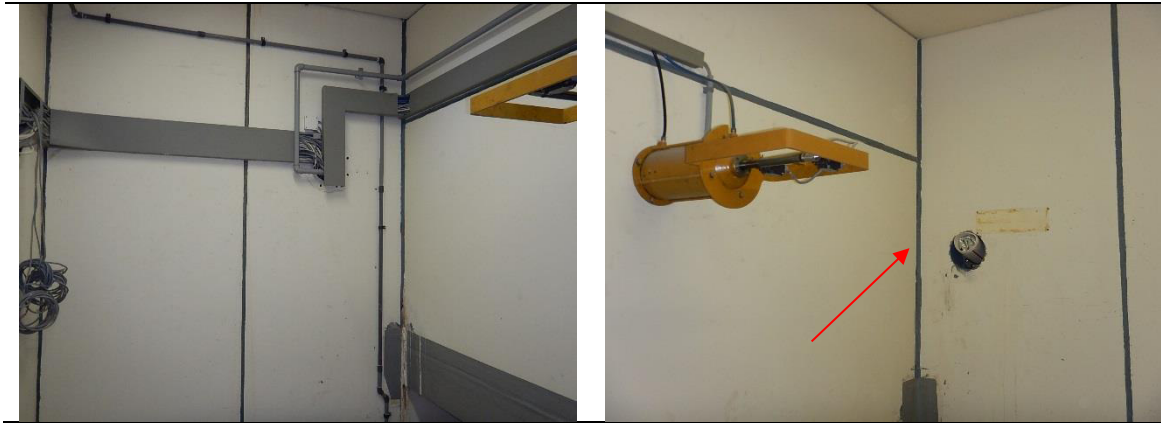
Le joint de dilatation gris identifié au niveau du local des filtres de reminéralisation (niv à -4,40) présente une teneur en PCB de 88,6 mg/kg, ce qui en fait un déchet spécial. D'après la directive PCB de l'OFEV, ce matériau ne nécessiterait un assainissement que dans le cas où les travaux de rénovation venaient à toucher ces joints. Il appartient toutefois au maître de l'ouvrage de documenter l'état de pollution de ces matériaux et d'assurer l'information des futures entreprises susceptibles d'intervenir dans ce local, afin de leur permettre de prendre les précautions qui s'imposent en matière de protection de la santé des travailleurs, de protection de l'environnement et de gestion des déchets. Si aucune intervention n'était prévue sur ces matériaux, la teneur en PCB retrouvée n'engendre pas de nécessité de surveillance ou d'assainissement spécifique.

Voir chapitres 6.1, 6.2, 6.3

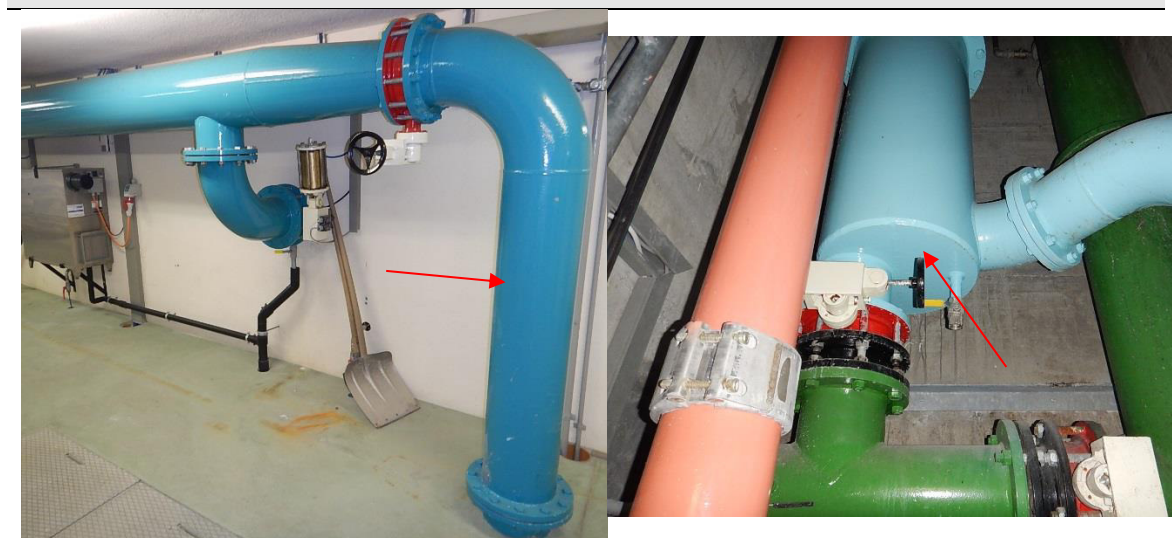
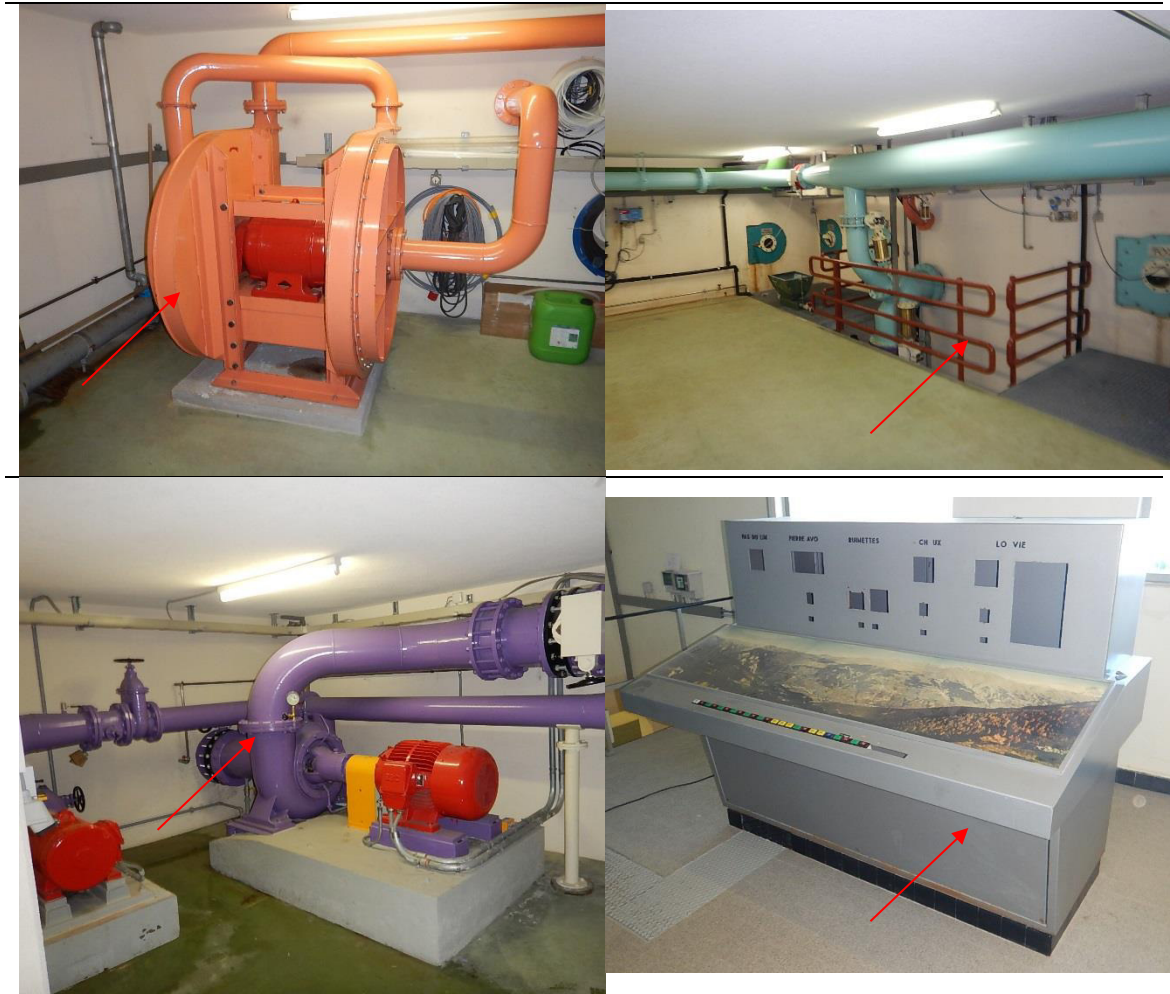
Au niveau des peintures anticorrosion relevées sur les tuyauteries et éléments techniques de système de traitement, tous les prélèvements réalisés ont montré des teneurs significatives en PCB, avec des valeurs comprises entre 160 et 1'180 mg/kg. Une valeur extrême a également été mesurée sur la peinture rouge, avec 166'000 mg/kg (soit plus de 16% de PCB).

Fiche d'identification 8			
Matériaux identifiés	Peintures sur tuyauteries et éléments techniques de traitement des eaux (toutes sauf peinture rouge)	Teneur (en mg/kg)	160 à 1'180 mg/kg (teneurs avec support : > 2 mg/kg)
N° d'identification / Étage / Localisation	PCB 1 ECRU, PCB2-bleu, PCB3-saumon, PCB4-violet, PCB5-gris métal, PCB6-bleu2, PCB7-vert, PCB8-bordeau, PCB9-bleu ciel, PCB11-saumon2, PCB12-violet2, PCB13-brun	Hall filtres remin. E, F niv – 4.40 Hall filtre remin. A, B, C niv. 0.00 Hall filtres remin. A, B, C niv. – 2.52 Hall et puit de service niv. – 5.04	
Référence plan	A1, 2, 3	Identification	LAB
Prélevé	oui	État	Très bon état
Quantité approximative	indéterminé	-	
Assainissement avant travaux	Oui (si éléments touchés par les travaux)	Contrôle de l'air ambiant	Non requis
Assainissement en utilisation normale	non		
Filière d'évacuation des matériaux	Usine d'Incinération des déchets spéciaux (UIDS)

Voir chapitres 6.1, 6.2, 6.3

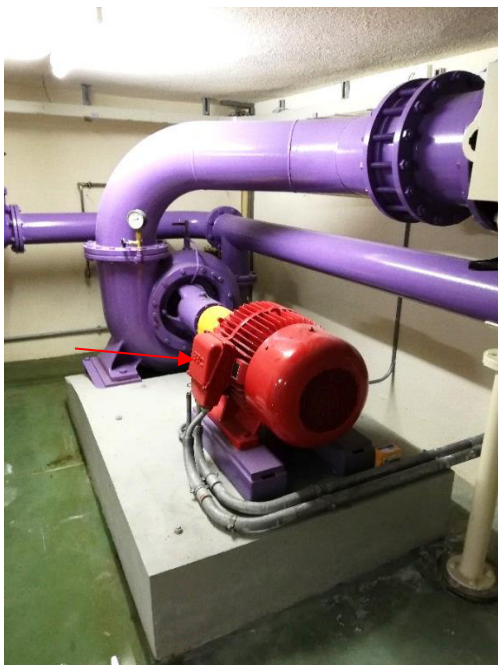
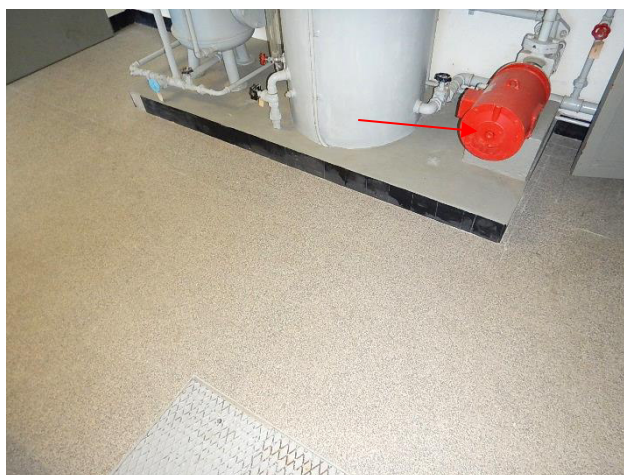
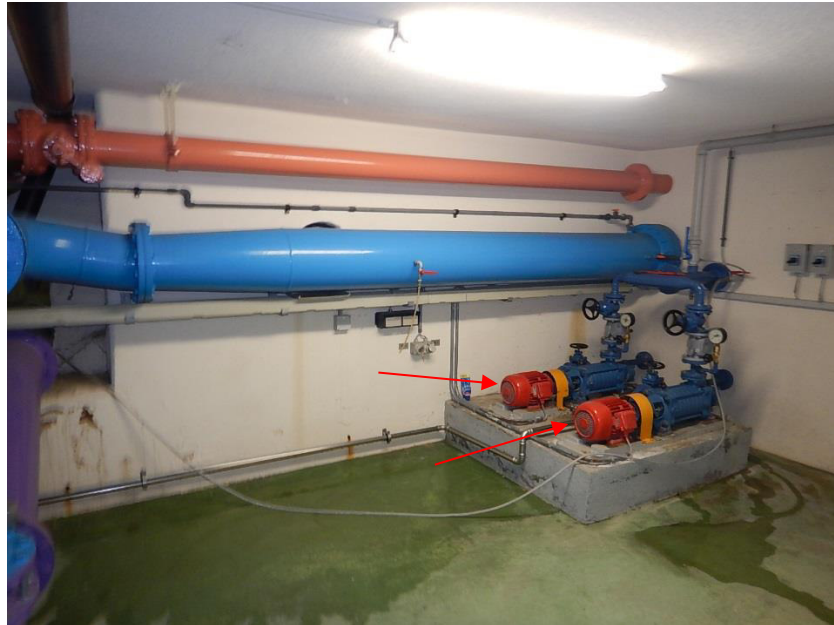
En l'état, selon la directive PCB de l'OFEV, seules les peintures appliquées sur des éléments destinés à être touchés lors de travaux nécessiteraient un assainissement préalable, selon les conditions exposées au paragraphe 5.3. Les peintures appliquées sur des éléments ne devant pas être modifiés lors de travaux ne requièrent pas d'assainissement, à l'exception de la peinture rouge présentant 166'000 mg/kg de PCB.

Fiche d'identification 9			
Matériaux identifiés	Peintures rouges sur moteurs électriques	Teneur (en mg/kg)	166'000 mg/kg (teneurs avec support : > 2 mg/kg)
N° d'identification / Étage / Localisation	PCB10-rouge	Niveau -5.04 Niveau 0.00	Hall Local soufflante et ancienne salle de commande
Référence plan	A1, A3	Identification	LAB + EXP
Prélevé	Oui	État	Très bon état
Quantité approximative	Env. 5m² au total		
Assainissement avant travaux	Oui (si éléments touchés par les travaux)	Contrôle de l'air ambiant	Non requis
Assainissement en utilisation normale	oui		
Filière d'évacuation des matériaux	Usine d'incinération des déchets spéciaux (UIDS)		
Procédure à suivre avant travaux			
Voir chapitres 6.1, 6.2, 6.3			
Illustrations
