Cantone/Comune	GR/Mesocco, Hinterrhein
Tratta/Km di manutenzione	16/44.090 ÷ 50.800
RBBS	440+090 ÷ 508+800
TdCost -	080093
Lotto / Oggetto	Ispezioni gallerie, Lotto Mesolcina
Numero inventario	18.13.16.508.01

## Rapporto ispezione genio civile (GC)

Asse RBBS default	N13=	Punto inizio/fine	440/500 U[m]	89.5/739.9
Coordinate X/Y	733766.00 / 150640.00	Chilometro	485.000	
Comune	Mesocco	Altitudine [m]	1622	
Tratto di manutenz.	km 44.000 - 50.800	Filiale	F5	
IO-Tipo	Tuba della galleria	Ultima ispezione	CS: 2	29.05.2012
Numero IVO	18.13.16.508.01	Data di collaudo	sconosciuta	
Condizioni meteo	pioggia 10 °C	Autore rapporto:		
Unità territoriale	V	Project Partners Consulting Engineering Ltd		
Programma d'ispezione	GR-G	Data: Firma:

<div>Schweizerische Eidgenossenschaft Confédération suisse Confederazione Svizzera Confederaziun svizra</div>	Dipartimento federale dell'ambiente, dei trasporti, dell'energia e delle comunicazioni DATEC  <b>Ufficio federale delle strade USTRA</b> Divisione Infrastruttura stradale	Ispezione principale	
			Data: 04.06.2018
Tunnel San Bernardino		N° Man.: N13 407

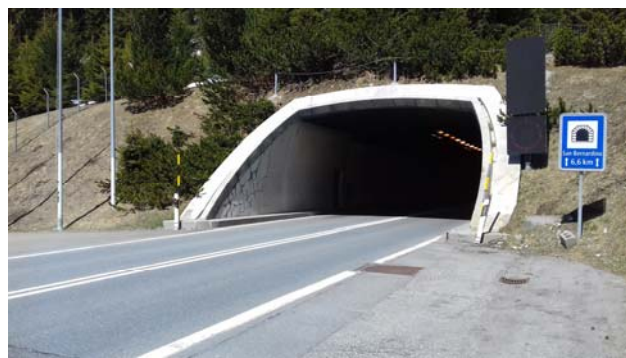
**Descrizione** In generale lo stato di conservazione è accettabile. Si segnalano: infiltrazioni per stillicidio sulla parte superiore delle elevazioni; fessure rettiformi sulle elevazioni.

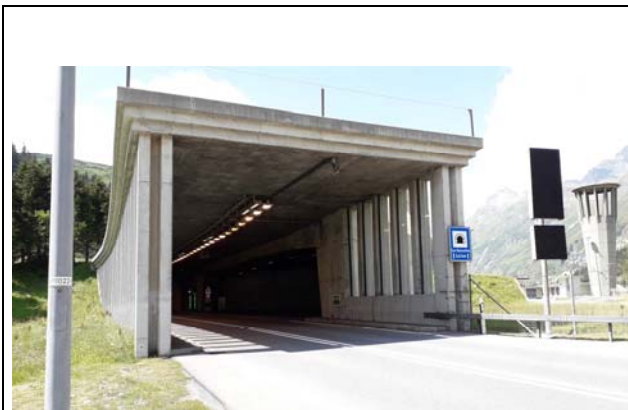
**Descrizione** In generale lo stato di conservazione è accettabile. Si segnalano alcune fessure dovute al ritiro lungo i parapetti e la testata del portale.

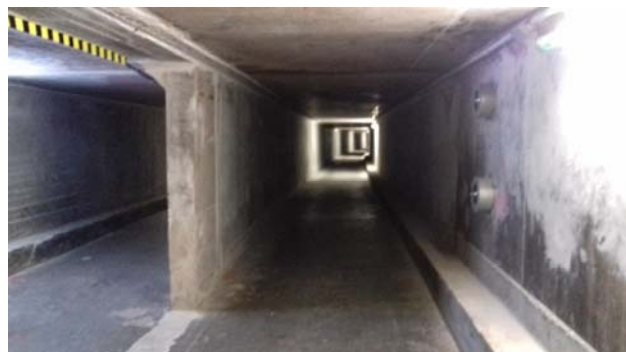
7

**Descrizione** Il cunicolo di salvataggio si trova in uno stato di conservazione accettabile. I danni principali riscontrati sono delle infiltrazioni e delle formazioni di depositi di cloridi in soletta e presenza di acqua in platea, presso le fessure di ritiro.

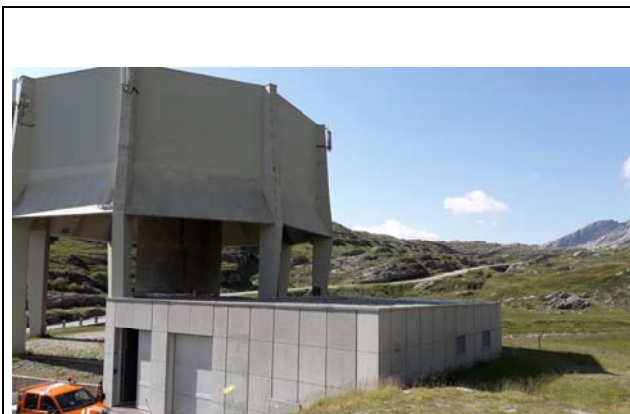
10

**Descrizione** La centrale di ventilazione ARIA si trova in generale in uno stato di conservazione accettabile.  
 I manufatti sul passo non presentano difetti particolari. Nel cunicolo di collegamento tra la centrale di ventilazione ed il pozzo inclinato sono stati riscontrate delle infiltrazioni con del dilavamento calcareo.  
 L'ispezione del pozzo non è stata eseguita.

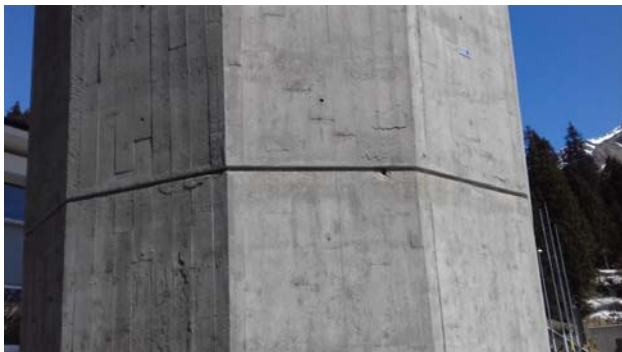
<b>Tipo di constatazione</b>	<b>Metodo di esame</b>	<b>Foto</b>	<b>Riparato con</b>
<b>Localizzazione descrizione e commento</b>			
<b>1216 altre fessure</b> lato esterno, fessure sul lato esterno del camino	10	508	
<b>1303 Sfaldamenti</b> presso la parte bassa del camino, distacchi di calcestruzzo	10	509, 510	
<b>509 Copertura dell'armatura insufficiente</b> presso i distacchi ai piedi del camino, ferro a vista	10	511, 512

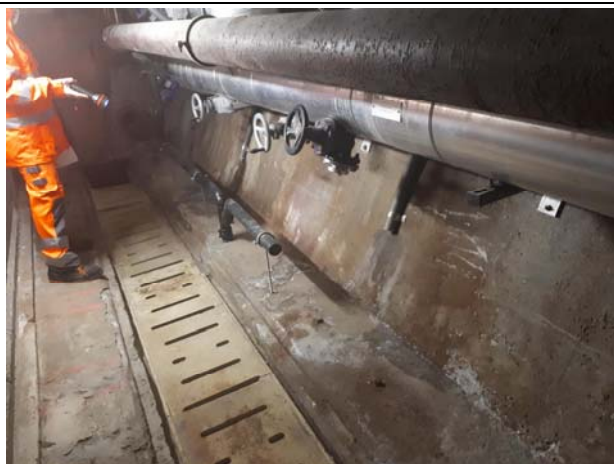
14

- pozzetti dissabbiatori danneggiati e raccordi con la tubazione di drenaggio non stagni;
- depositi rosso bruni, contenenti: calcare, più ossido di ferro (ruggine), sul fondo delle canalette nei cunicoli acquedotto e cavi;
- tubi di spurgo della carreggiata stradale nel cunicolo acquedotto parzialmente danneggiati, otturati o mancanti;
- sistema di lavaggio per i cunicoli cavi e acquedotto complicato;
- idranti in galleria mal segnalati;
- idranti corrosi;
- sistema di filtraggio dell'acqua della stazione di pompaggio oneroso e complicato.
