BERICHT 46393 - 1

Objekt: Umbau Schulhaus Schanz (Assek. Nr. 326) auf Parzelle Kat. Nr. 371,
Oehningerstrasse 1, 8260 Stein am Rhein

UNTERSUCHUNG VON BAUSUBSTANZ (GUTACHTEN GEBÄUDECHECK)

15. Februar 2020

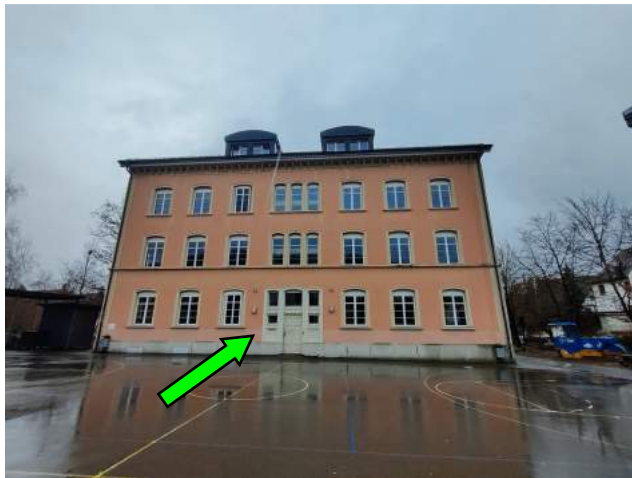
Schulhaus Schanz, Nordfassade
VP3: Aussenverputz MP, kein Asbest

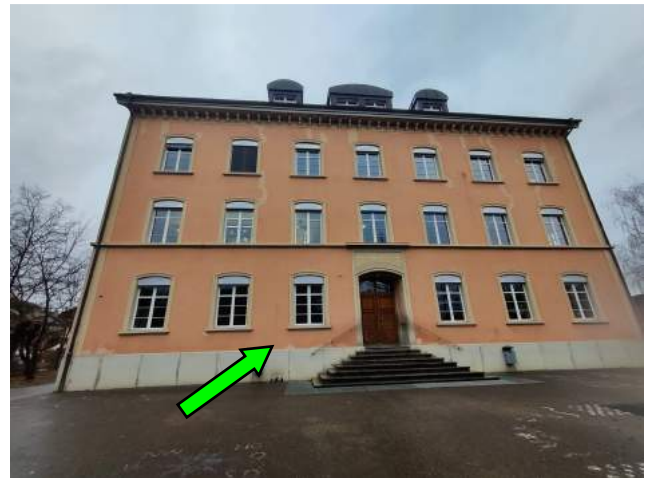
Schulhaus Schanz, Südfassade
VP3: Aussenverputz MP, kein Asbest

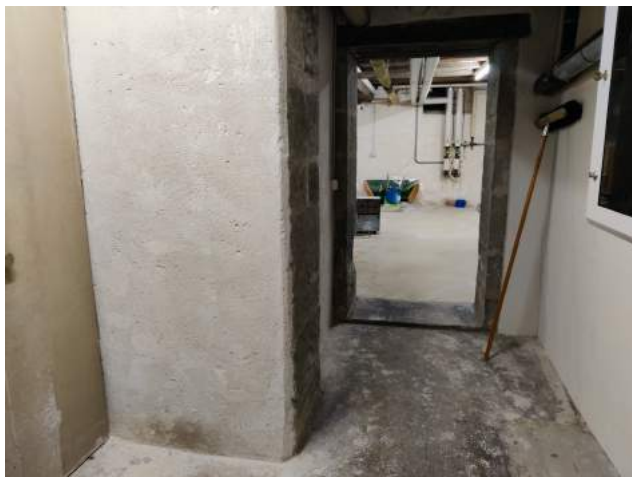
UG, Gang
Wände, Decke und Boden aus unverputztem Beton,
kein Asbestverdacht

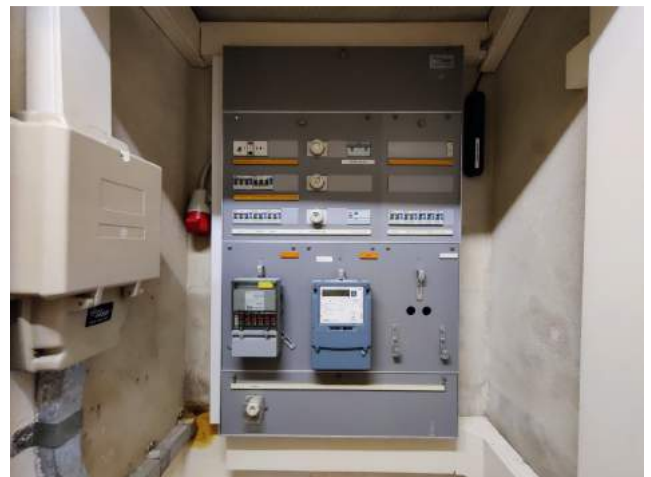
UG, Gang
Elektrotafel neueren Datums, kein Asbestverdacht

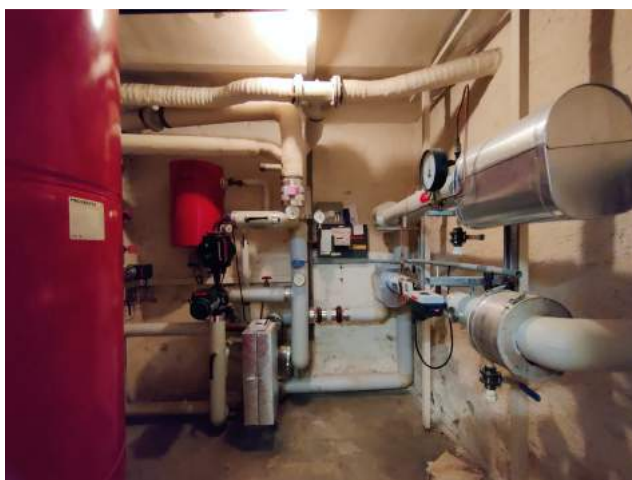
UG, Heizungsraum
Heizung Jahrgang 1993/94: kein Asbestverdacht
z.T. alte Leitungsisolationen aus Wolle, kein
Asbestverdacht

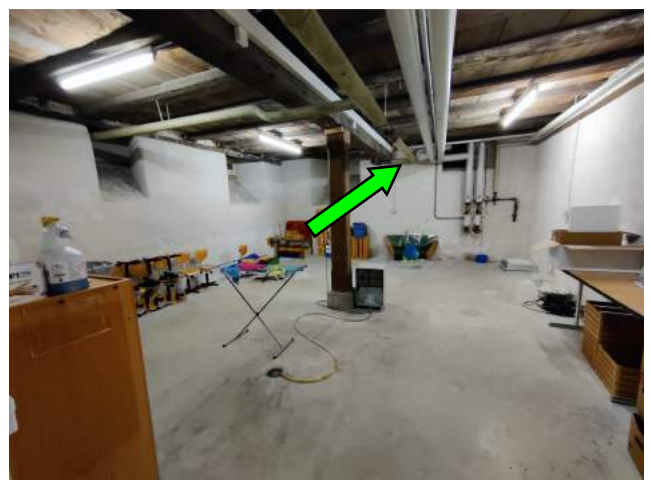
UG, Lagerraum
Iso4: Mörtelisolierung Leitung, kein Asbest

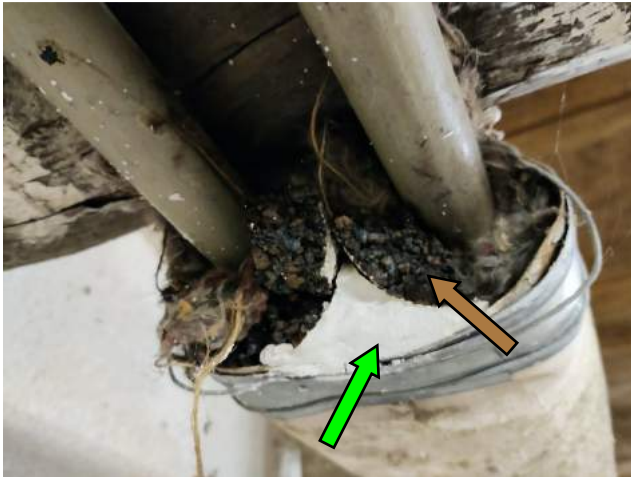
Im Lagerraum im Untergeschoss liegen diverse ältere Leitungsisolationen vor. Einige sind aus Wolle, für die kein Schadstoffverdacht besteht. Eine sichtbare Leitungsisolation aus Teerkork konnte festgestellt werden. Diese Teerkork-Isolationen werden als PAK-haltig (ohne Probe) eingestuft. PAK-haltiger Teerkork ist in einer KVA zu entsorgen.

UG, Lagerraum
Detail Iso4: Mörtelisolation Leitung, kein Asbest
Teerkorkisolation der Leitungen: PAK-haltig (keine Probe)

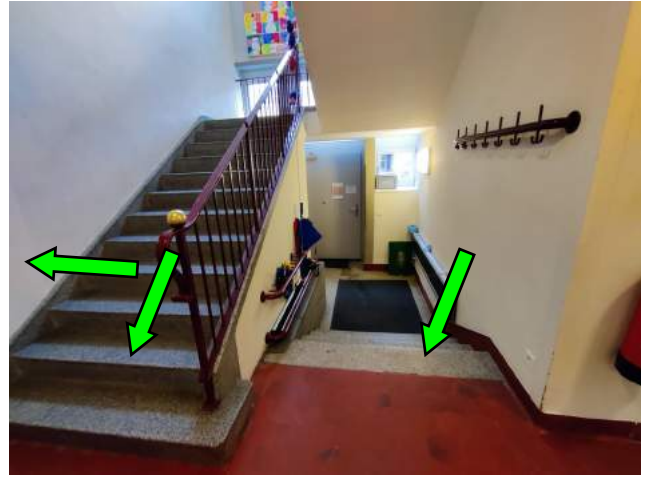
EG, Eingang
Bodenfliesen Stein Eingang und Treppe in Zement
verlegt (Nass-in-Nass), kein Asbestverdacht
VP2: Innenverputz MP Treppenhaus,

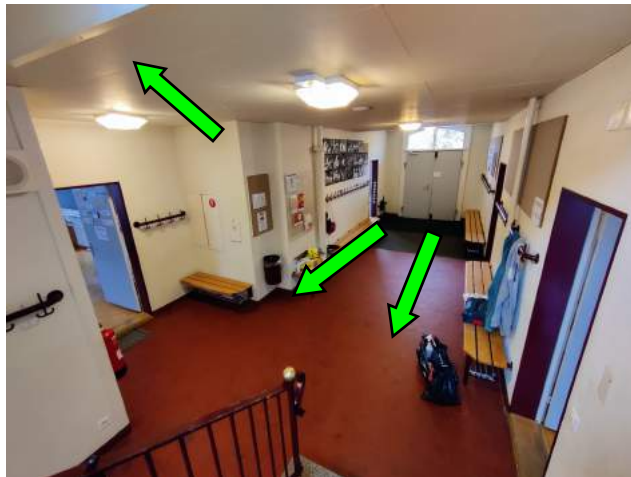
EG, Gang
Boden- und Sockelfliesen Klinker rot in Zement
verlegt (Nass-in-Nass), kein Asbestverdacht
Iso1: Deckenplatten, kein Asbest

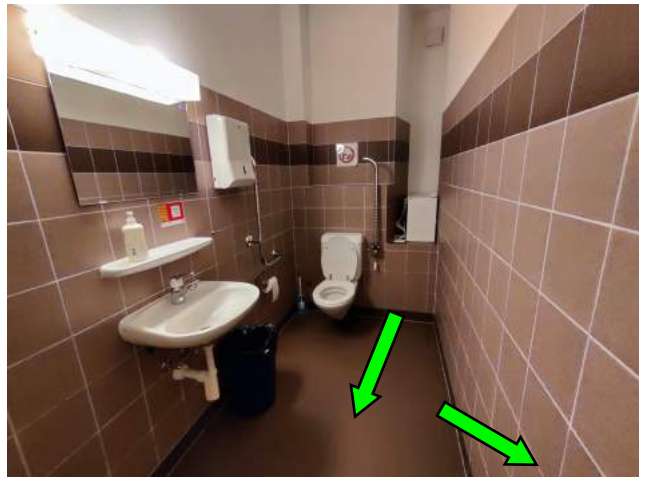
EG, WC
PK5: Fliesenkleber Wand braun EG, kein Asbest
Boden braun baugleich PK2, kein Asbest

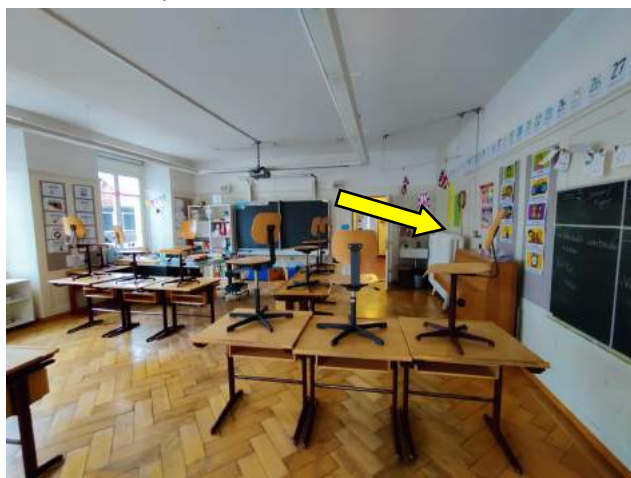
In den Mischproben des Innenverputzes der Zimmer (EG bis DG, ein Zimmer pro Stockwerk) konnte Asbest nachgewiesen werden (vgl. Anhang 3 Probe Nr. VP1). Aufgrund dieser Informationslage ist vorläufig der gesamte Verputz in allen Zimmern vom EG bis ins DG als asbesthaltig einzustufen.

Die Dringlichkeitsbeurteilung bezüglich einer Sanierung wurde für den asbesthaltigen Innenverputz auf Dringlichkeitsstufe III gemäss FACH⁴ gesetzt, da der Asbest in den vorgefundenen Vorkommen festgebunden ist und bei normaler Nutzung keine Gefahr durch Faserfreisetzung besteht.

EG, alle Schulzimmer baugleich
Wände mit Holzverkleidungen bis ca. 2 m Höhe,
restliche Wände und um Radiatoren verputzt:
VP1: Innenverputz Zimmer MP, asbesthaltig

Sobald konkrete Umbaupläne vorliegen und falls Verputz entfernt werden soll (z.B. Wanddurchbrüche), empfehlen wir zur Eingrenzung der Belastung eine Verputz-Nachbeprobung der

tangierten Bauteile/Wände vorzunehmen und diese im Labor auf Asbest analysieren zu lassen. Ebenfalls sollte abgeklärt werden, ob hinter den Holzverkleidungen in den Zimmern (falls diese vom Umbau tangiert werden) Mauerwerk oder Verputz zum Vorschein kommt.

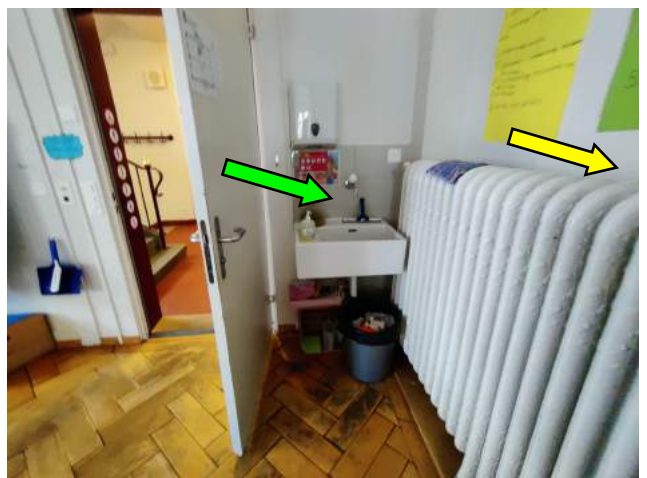
EG, alle Schulzimmer baugleich
VP1: Innenverputz Zimmer MP, asbesthaltig
PK4: Fliesenkleber Wand grau EG

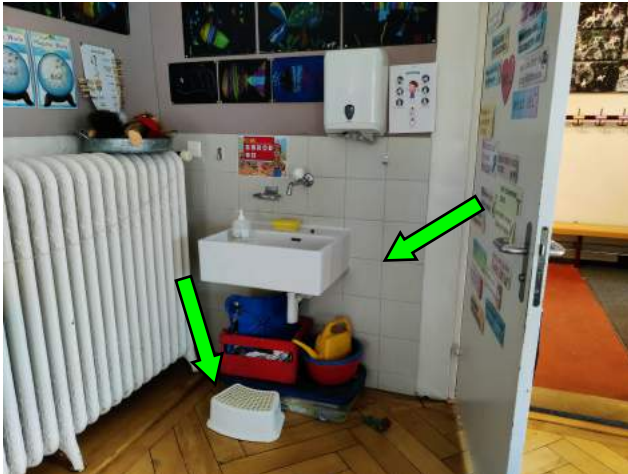
EG, alle Schulzimmer baugleich
Wandfliesen grau baugleich PK4, kein Asbest
Iso3: Kleberbelag EG, kein Asbest

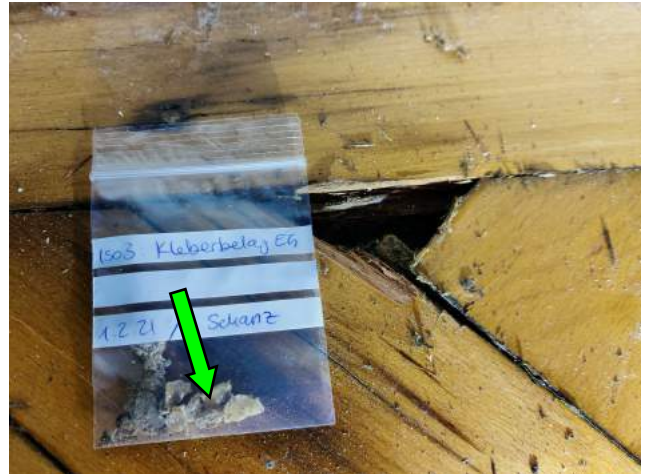
EG, alle Schulzimmer baugleich
Detail Iso3: Kleberbelag EG, kein Asbest

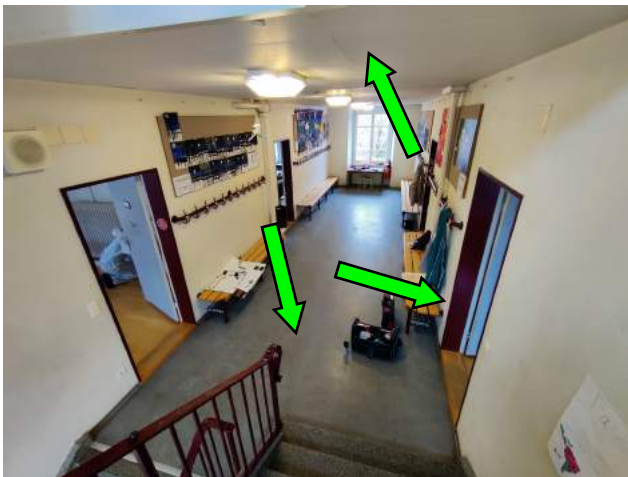
1.OG, Gang
Bodenbelag grau baugleich BB2, kein Asbest
VP2: Innenverputz Treppenhaus MP, kein Asbest
Deckenplatten baugleich Iso1, kein Asbest

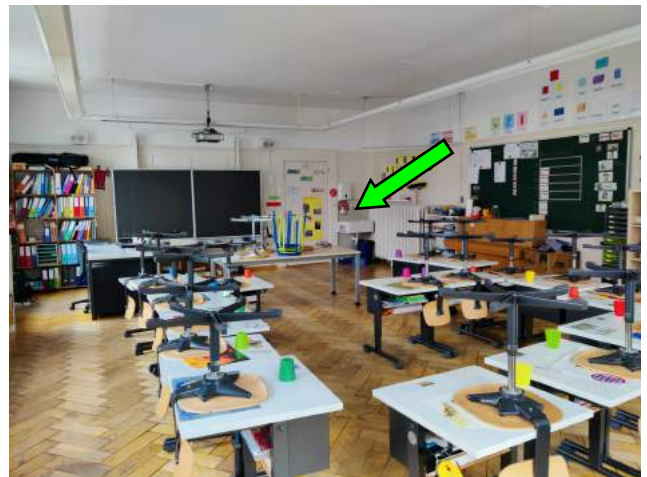
1.OG, Zimmer mit altem Holzboden
PK3: Fliesenkleber Wand grau MP, kein Asbest

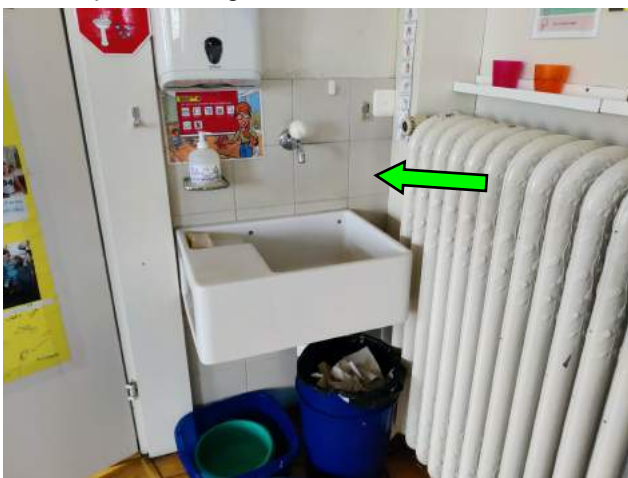
1.OG, Detail Lavabo
PK3: Kleber Wandfliesen grau MP, kein Asbest

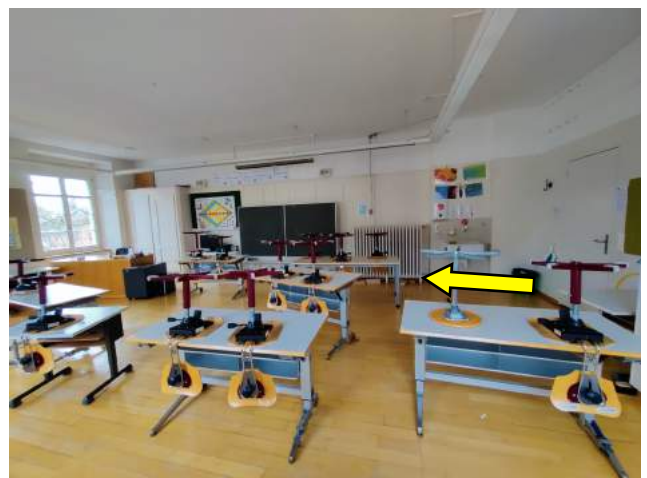
1.OG, Zimmer mit neuem Parkett
VP1: Innenverputz Zimmer MP, asbesthaltig

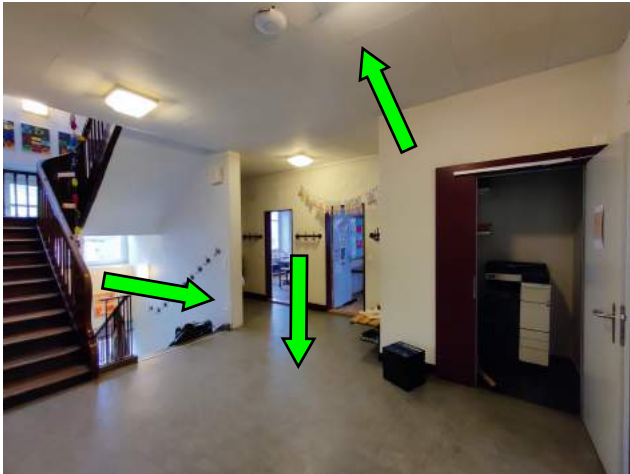
2.OG, Gang

Bodenbelag grau baugleich BB2, kein Asbest
VP2: Innenverputz Treppenhaus MP, kein Asbest
Deckenplatten baugleich Iso1, kein Asbest

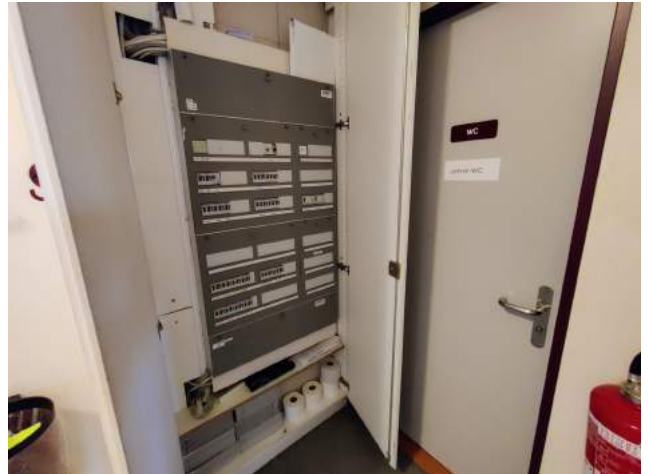
2.OG, Gang

Elektrotabelleau neueren Datums, kein Asbestverdacht

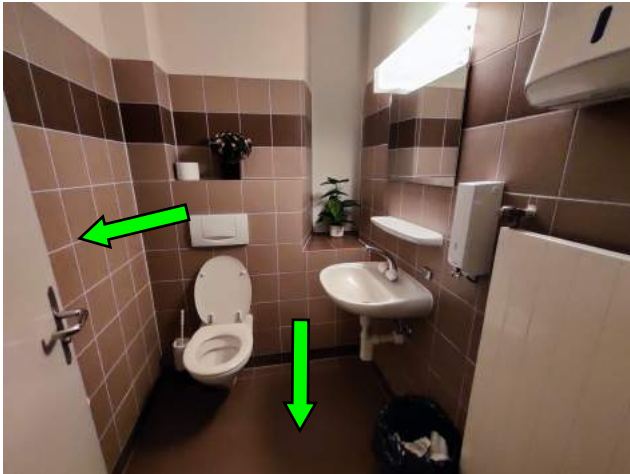
2.OG, Lehrer WC

Boden- und Wandfliesen braun baugleich PK1/PK5
und PK2, beide kein Asbest

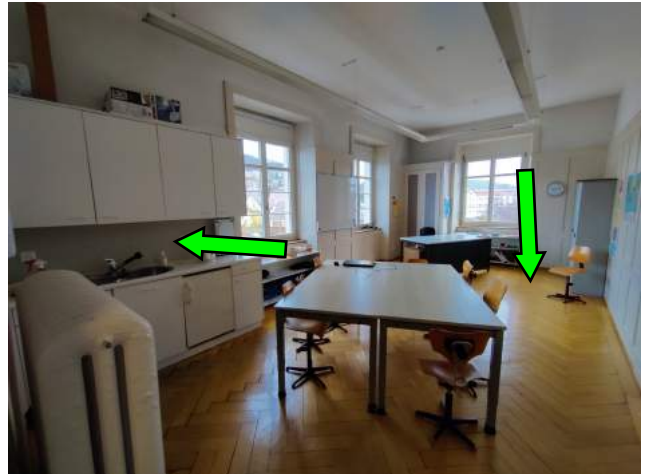
2.OG, Lehrerzimmer

Wandfliesen Küche baugleich PK3, kein Asbest
Iso2: Kleber Parkett, kein Asbest

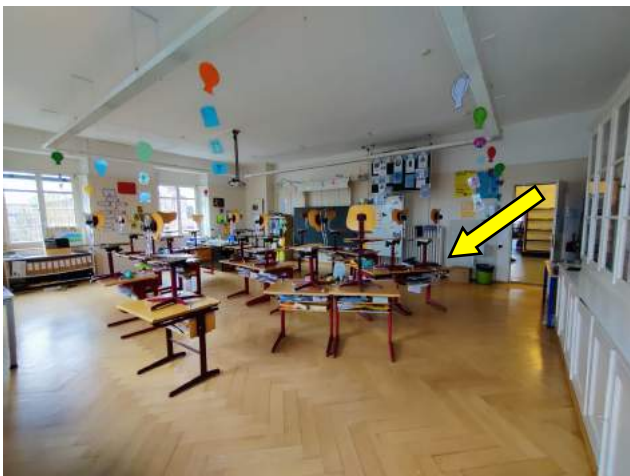
2.OG, alle Schulzimmer baugleich

VP1: Innenverputz MP Zimmer MP, asbesthaltig

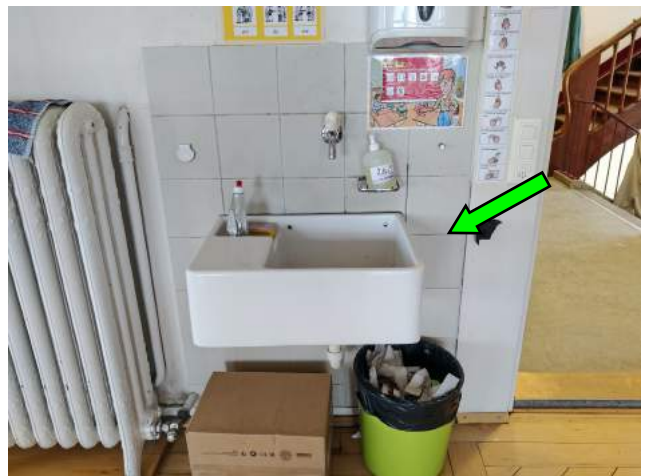
2.OG, Detail Lavabo

PK3: Kleber Wandfliesen grau MP, kein Asbest

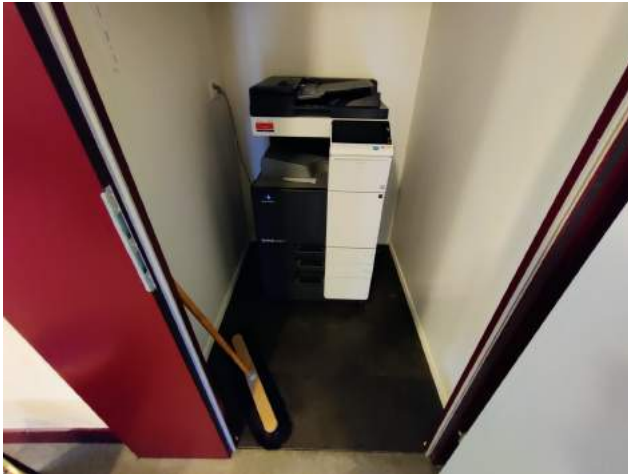
2.OG, Kopierraum
Boden aus schwarzem Presskarton/-holzplatten auf
Beton, kein Asbestverdacht

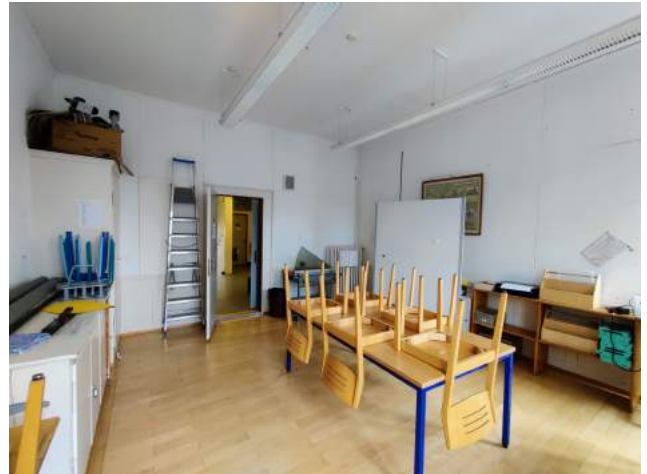
2.OG, Materialraum
neuer Parkett, Wände aus Pavatex,
kein Asbestverdacht

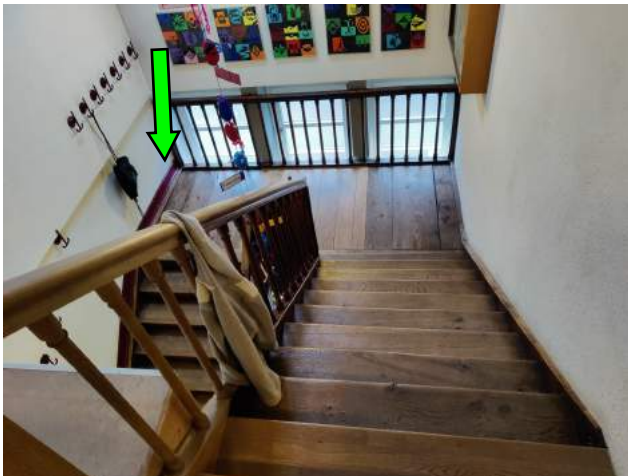
DG, Treppenhaus
VP2: Innenverputz MP Treppenhaus MP, kein Asbest

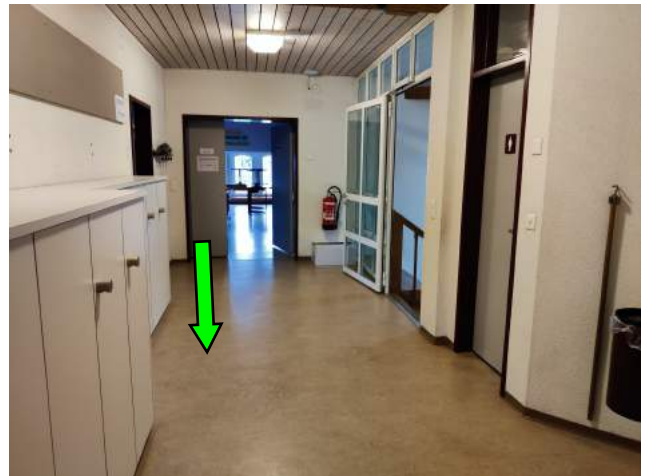
DG, Gang
BB1: Bodenbelag beige, kein Asbest

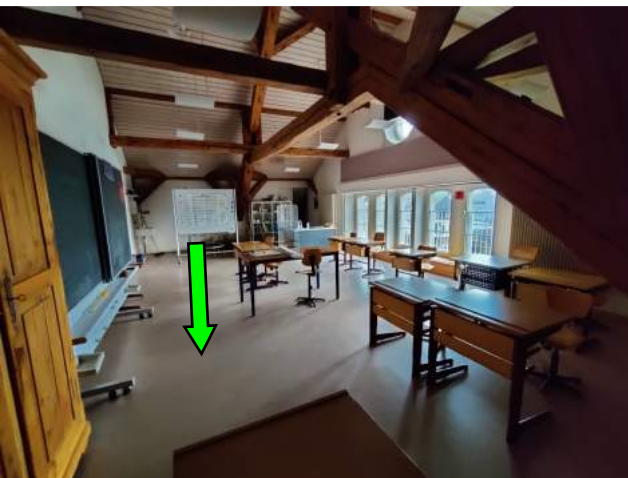
DG, Zimmer Ost
Bodenbelag beige baugleich BB1, kein Asbest

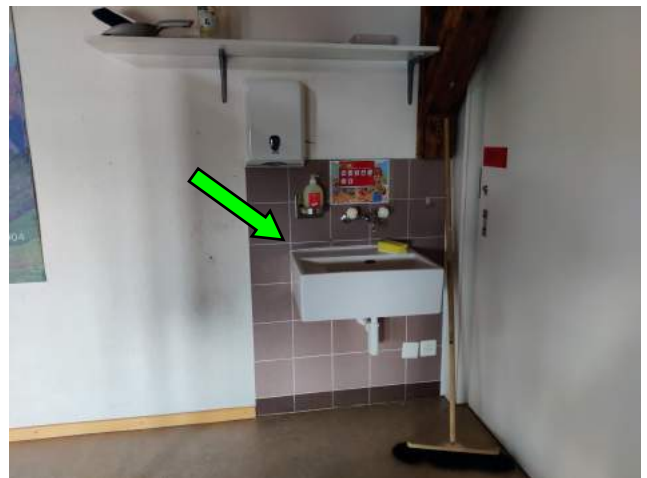
DG, Zimmer Ost, Detail Lavabo
Wandfliesen braun baugleich PK1, kein Asbest

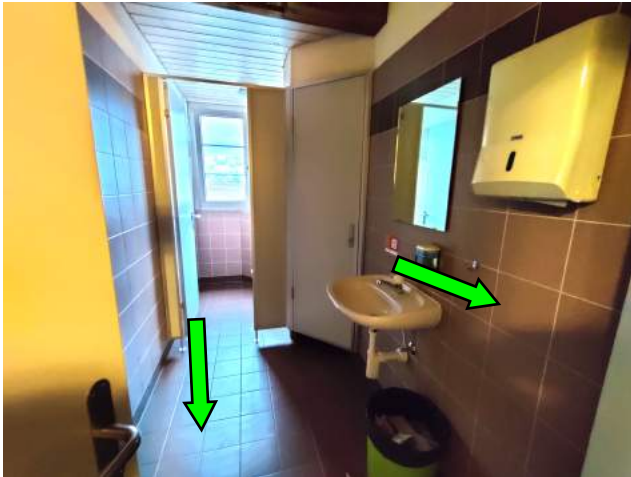
DG, beide WCs baugleich
Wandfliesen braun baugleich PK1, kein Asbest
PK2: Kleber Bodenfliesen braun, kein Asbest

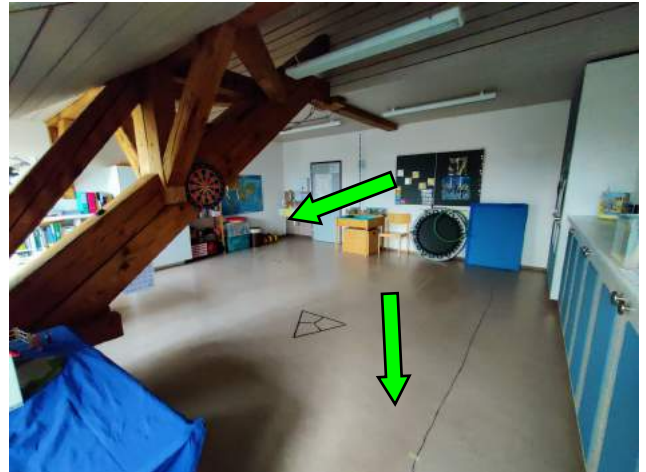
DG, Zimmer Süd
Wandfliesen braun baugleich PK1, kein Asbest
Bodenbelag beige baugleich BB1, kein Asbest

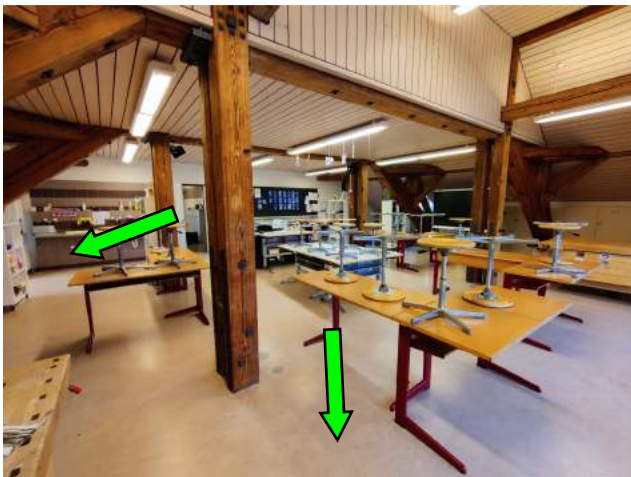
DG, Zimmer West
Wandfliesen braun baugleich PK1, kein Asbest
Bodenbelag beige baugleich BB1, kein Asbest
Deckenabdeckung aus Pavatex/Holz, kein
Asbestverdacht

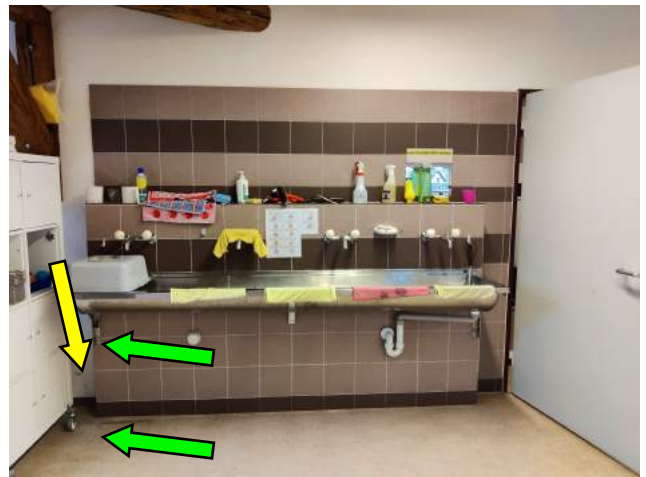
DG, Zimmer West, Detail Lavabo
PK1: Fliesenkleber Wand braun, kein Asbest
VP1: Innenverputz Zimmer MP, asbesthaltig
BB1: Bodenbelag beige, kein Asbest

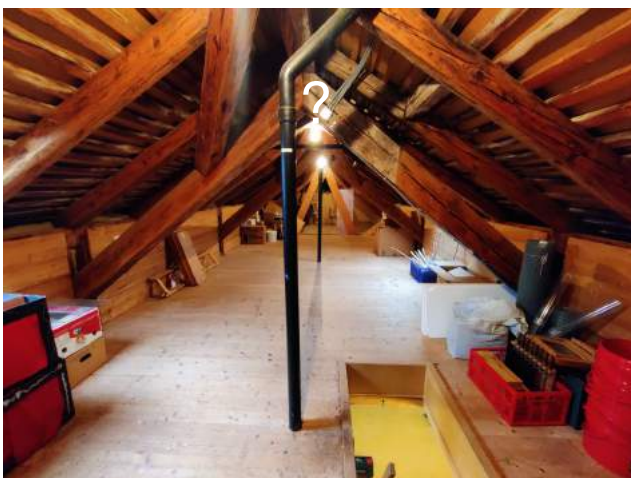
Im Estrich konnte der Zwischenboden eingesehen werden. Es war keine Zwischenbodenfüllung ersichtlich. An den geprüften Stellen (punktuell pro Stockwerk) konnte ebenfalls keine Zwischenbodenfüllung vorgefunden werden. Aufgrund des Gebäudealters kann jedoch nicht ausgeschlossen werden, dass Zwischenbodenfüllungen aus Schlacke vorkommen kann. Weniger als 5 m³ Schlacke kann ohne Analyse auf eine Deponie Typ D gemäss VVEA (Abzuklären mit jeweiliger Deponie) gebracht werden.

Estrich
keine Bodenzwischenfüllung erkennbar, Wände mit
Glaswollisolation, kein Asbestverdacht
elektr. Anlagen/Lampen auf Holz: Asbestverdacht

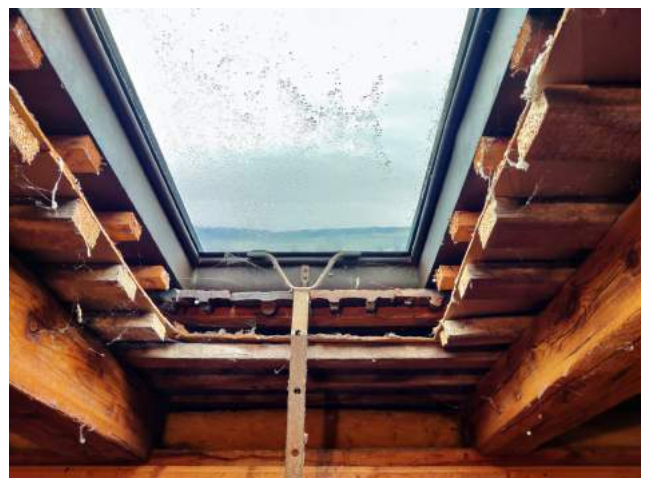
Das Dach des Schulhauses ist von Innen nach Aussen aus Holzbalken mit einer Holzverkleidung auf Pavatexplatten und den Ziegeln aufgebaut. Zum Teil liegt eine Glaswollisolation vor. Es besteht kein Asbestverdacht.

Estrich, Dachaufbau
Holzbalken, Holzverkleidung, Pavatexplatten, Ziegel,
z.T. mit Glaswollisolation, kein Asbestverdacht
