SBB

Dammsanierung Böckten

Bericht Investitionskosten O-IBN / S-IBN

Bericht-Nr. 1054.318.01

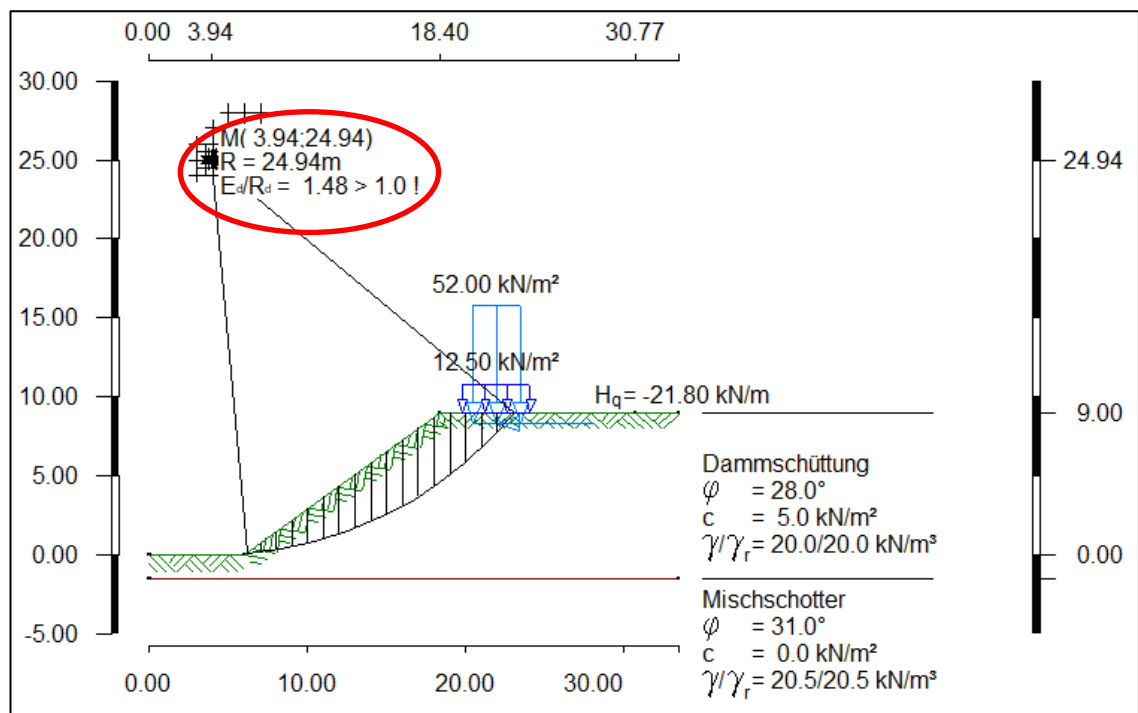
Abbildung 1 Nachweis Standsicherheit ohne Sanierungsmassnahmen

Für den Nachweis der Standsicherheit werden die Parameter gemäss Abbildung 1 angesetzt. Bei einem Böschungswinkel von $\alpha = 36^\circ$ und einer angesetzten Bahnlast gem. Abbildung 1 resultiert eine statische Ausnutzung des Dammkörpers von 1.48. Somit ist die Standsicherheit statisch nicht gegeben.

Wie in Kapitel 2 beschrieben, ist die Standsicherheit des Bahndammes ohne Sanierungsmassnahme rechnerisch nicht nachgewiesen.
