Linie Nr.: **500**
Bezeichnung: **Sissach - Gelterkinden**
km: **22.50 – 23.05**

Projekt: **SIS-GKD Verstärkung EB Km 22.693**
ISP-Nr.: **1153935**

Phase: **Vorprojekt**

Technischer Bericht

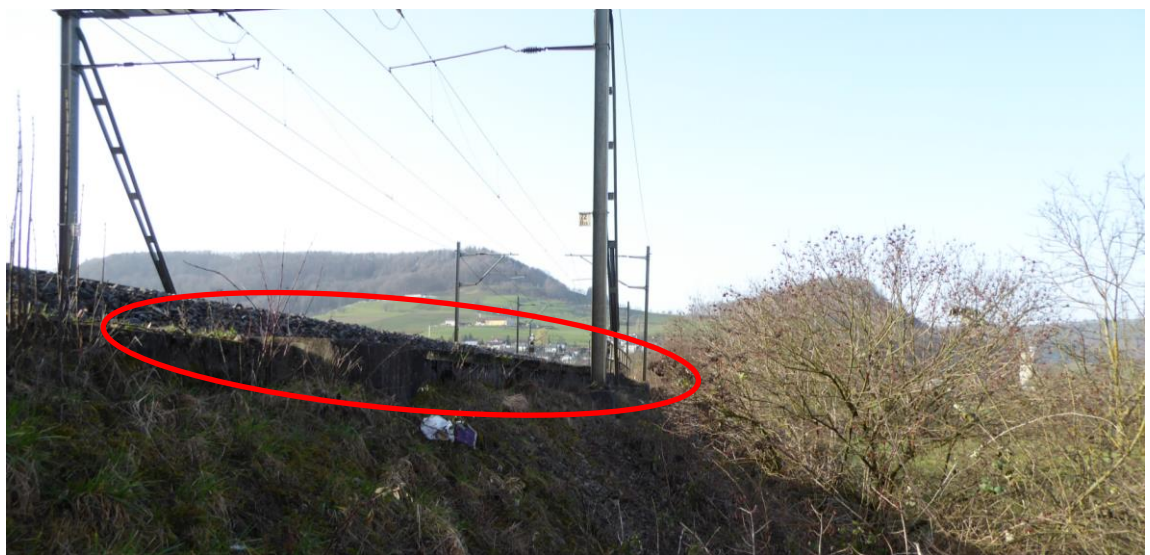
Abbildung 9 Bestandsfoto vom Dammabschnitt 5 vom 26.02.2021 mit Sicht auf frei liegenden Kabelkanal in rot

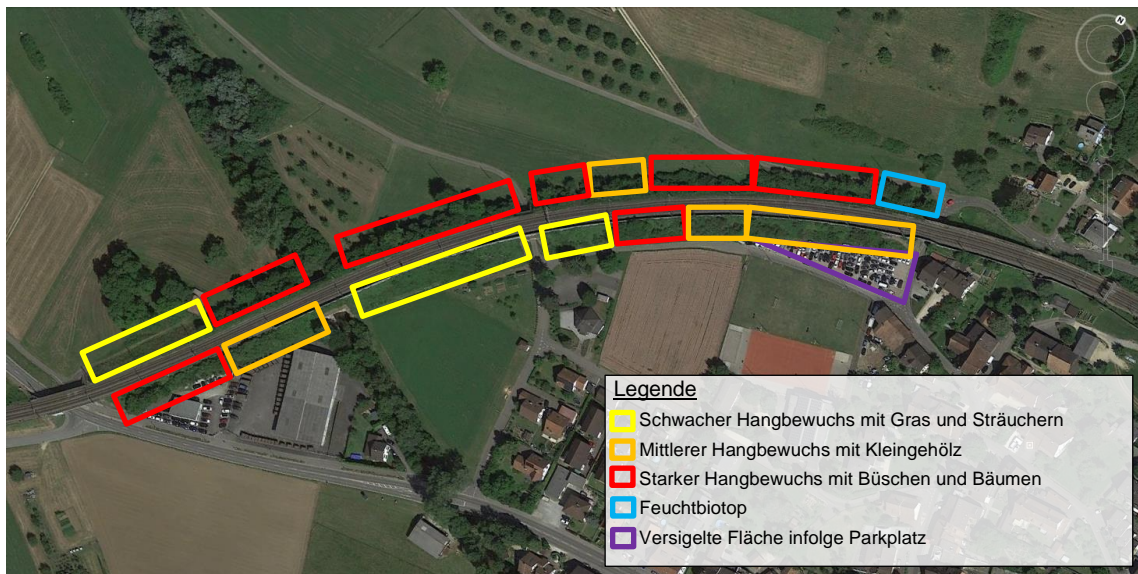
Abbildung 13 Situation Bahndamm mit qualitativer Unterteilung Bewuchs

Der Bahndamm weist je nach Streckenabschnitt einen unterschiedlich starken Bewuchs auf. Dabei wird die Stärke des Hangbewuchs in drei Kategorien unterteilt (schwach, mittel und stark). Weiter gibt es im Nordöstlichen Teil des Projektperimeters ein Feuchtbiotop.

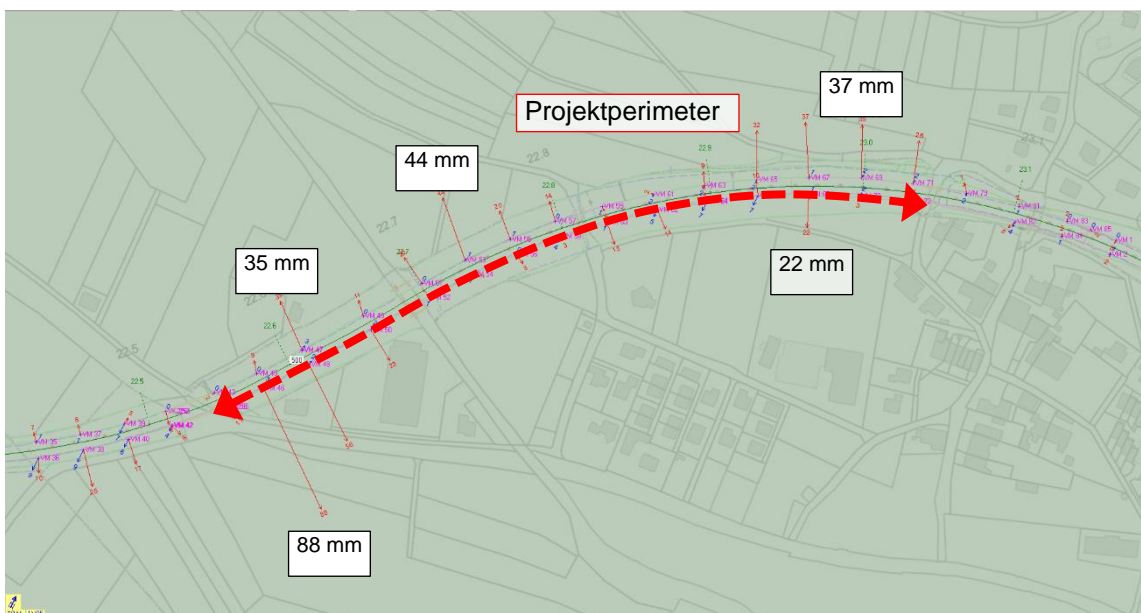
Wenn die Stärke des Bewuchses (Vgl. Abbildung 14) mit der Grösse der horizontalen Verschiebungen der Mastfundamente verglichen wird, fällt auf, dass die stärksten Verschiebungen vor allem in Bereichen auftreten, wo der Bewuchs sehr stark ist. Dies deutet darauf hin, dass der Bewuchs der Dammböschungen einen Einfluss auf die Verformungen des Dammkörpers hat. Näheres zu den Effekten aus Bewuchs wird in Kapitel 2.2.3.4 erläutert.

Abbildung 14 Situation Projektperimeter mit horizontale Verschiebung Mastfundamente (Stand: Jahr 2020)

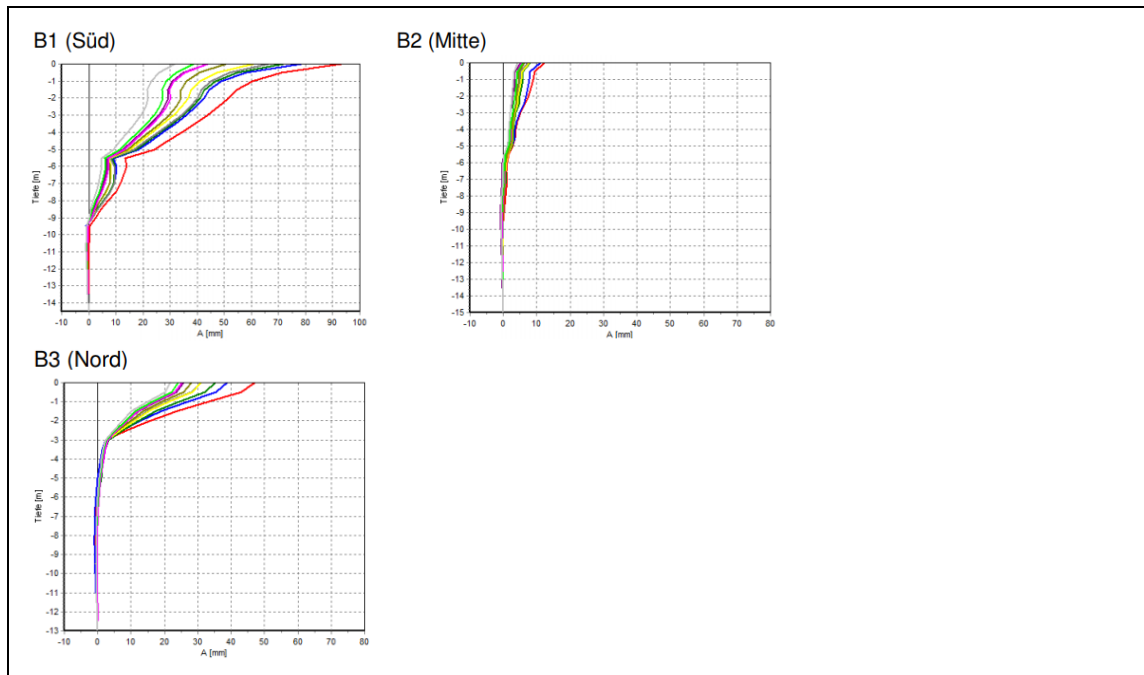
Die in der Periode 2015-2020 gemessenen Deformationsgeschwindigkeiten liegen in der Größenordnung des Deformationsverhaltens in der früheren Zeitperiode 1994-2007.

Abbildung 16 Deformationsänderungen SI-Rohre 1993/94 – 2020 in Richtung Hang [9]

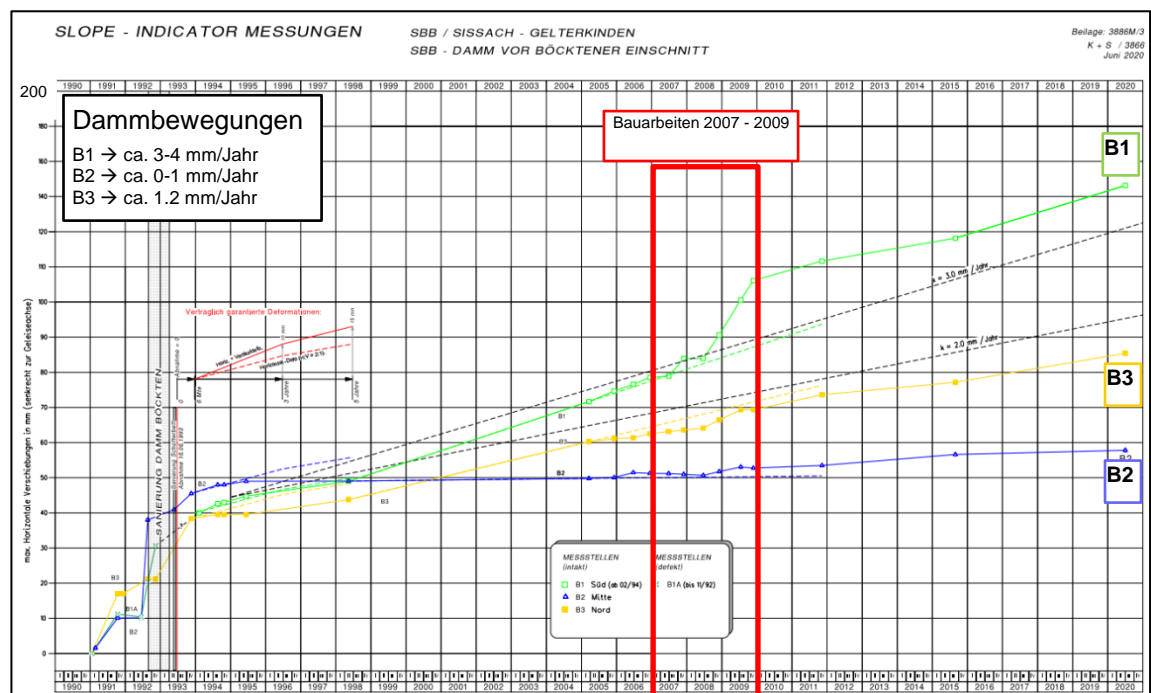
Abbildung 17 Zeitlicher Verlauf der Deformationen an der Geländeoberkante [9]

Gesamthaft deutet das unterschiedliche Bewegungsverhalten in den Halbjahreshälfte auf saisonale Einflüsse hin, welche die beobachtete Korrelation zwischen Hangbewuchs und horizontale

Bewegung der Mastfundamente (Abbildung 13 und Abbildung 14) unterstreicht. Im Spätsommer (Monate August bis September) herrschen die höchsten Temperaturen, was zu lokalen Trockenperioden führen kann. Die Pflanzen (V.A. Bäume mit tiefer greifenden Wurzeln) ziehen Feuchtigkeit aus dem Boden (hier Dammkörper), was bei bindiger Bodenstruktur zu Saugspannungen in Richtung Bewuchs führt.

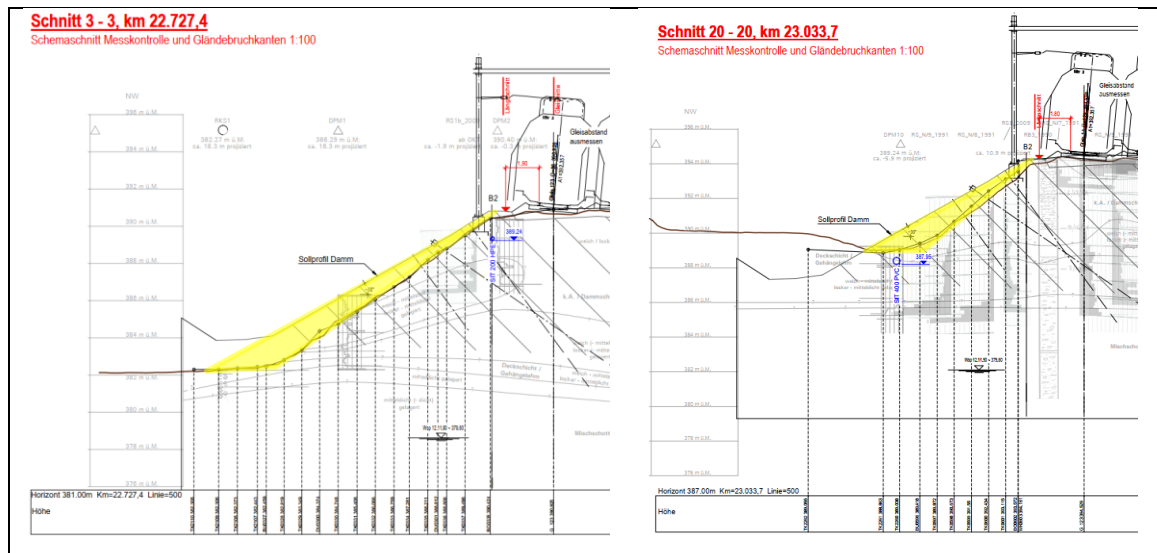
Abbildung 18 Ausgewählte Vergleiche Soll-Profil Damm und Ist-Profil aus Vermessung mit Aufzeichnung Massendefizit bei Hang (gelbe Markierung)

Aus der Vermessung der Querprofile geht hervor, dass vor allem bei den Schnitten A bis C und F bis G das Soll-Profil mit einer Böschungsneigung von maximal 2:3 (ca. 33°) nicht eingehalten wird (Vgl. gelbe Markierung in Abbildung 18). Ebenso beim Querschnitt im erweiterten Projektbereich tritt dieses Unterprofil auf. Weiter, wenn die Verformungen aus Abbildung 14 und Abbildung 15 betrachtet werden, stellt man fest, dass ein Zusammenhang zwischen Verformungsgrösse und Nichterfüllung des Soll-Profils besteht.

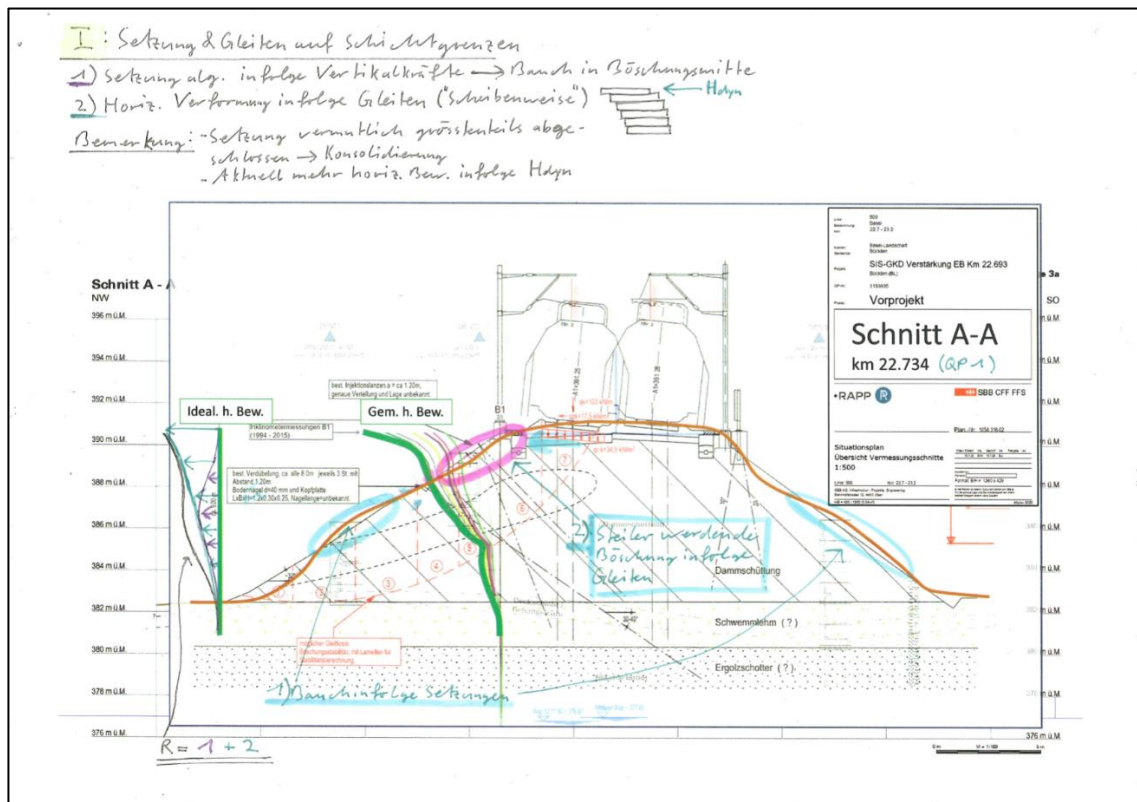
Abbildung 21 Versagensmechanismus 1: Setzung infolge Vertikalkräfte und Gleiten auf Schichtgrenzen

- Versagensmechanismus
 - o Setzungen infolge Vertikalkräfte
 - o Horiz. Verformungen infolge Gleiten
- Resultierende Verformungsbilder
 - o Bauchbildung auf halber Höhe inf. Setzung
 - o Steiler werdende Böschung in Richtung Dammkrone infolge Gleiten
- Weitere Bemerkung
 - o -
- Einschätzung Wahrscheinlichkeit (1-5, 5 = sehr wahrscheinlich)
 - o 4 (wahrscheinlich)
- Weiterverfolgbarkeit des Versagensmechanismus
 - o Ja

Versagensmechanismus	Beurteilung Möglichkeit	Bemerkung
1. Setzung und Gleiten auf Schichtgrenze	Ja, Weiterverfolgen	Setzungen infolge Vertikalkräfte, Horizontalverformungen auf Schichtgrenzen infolge dynamischer Zentrifugalkräfte

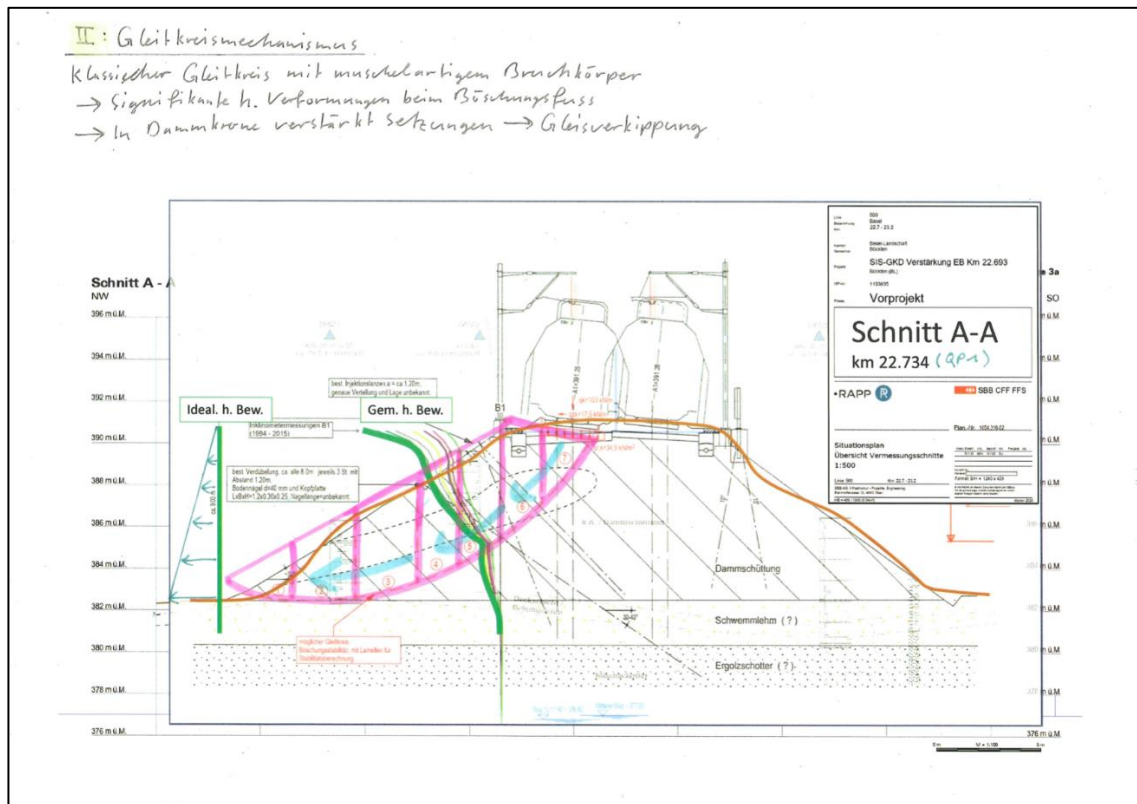
Abbildung 22 Versagensmechanismus2: Gleitkreismechanismus

- Versagensmechanismus
 - o Klassischer Gleitkreismechanismus infolge Vertikallasten
- Resultierende Verformungsbilder
 - o Wegrutschen des Böschungsfusses (max. horiz. Verf. am böschungsfuss)
 - o (Differenz)Setzungen bei der Dammkrone → untersch. Gleishöhen
- Weitere Bemerkung
 - o Ggf. in Kombination mit Gleiten in Schichten (Analog zu I)
- Einschätzung Wahrscheinlichkeit (1-5, 5 = sehr wahrscheinlich)
 - o 2 (weniger wahrscheinlich)
- Weiterverfolgbarkeit des Versagensmechanismus
 - o Nein

2. Gleitkreismechanismus	Nein	Bruchmechanismus passt weniger zu gemessenen Verformungen
3. Lokaler Gleitkreis bzw. instabile Lamelle	Nein	Bruchmechanismus passt weniger zu gemessenen Verformungen

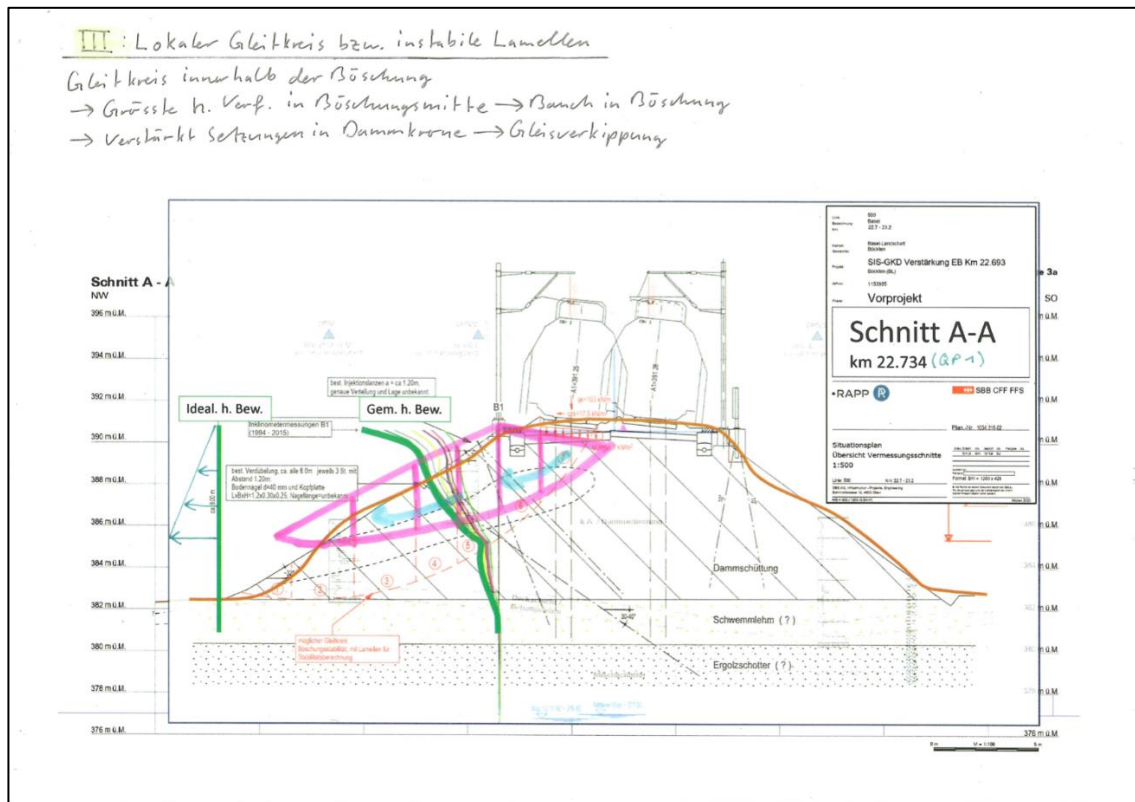
Abbildung 23 Versagensmechanismus 3: Lokaler Gleitkreis bzw. instabile Lamelle

- Versagensmechanismus
 - o Lokaler (kleinerer) Gleitkreis infolge Vertikal-lasten
- Resultierende Verformungsbilder
 - o Wegrutschen der Böschungsmitte (max. horiz. Verf.)
 - o (Differenz)Setzungen bei der Dammkrone → unterschiedliche Gleishöhen!
- Weitere Bemerkung
 - o Ggf. in Kombination mit Gleiten in Schichten (Ana-log zu I)
- Einschätzung Wahrscheinlichkeit (1-5, 5 = sehr wahrscheinlich)
 - o 3 (bedingt wahrscheinlich)
- Weiterverfolgbarkeit des Versagensmechanismus
 - o Nein

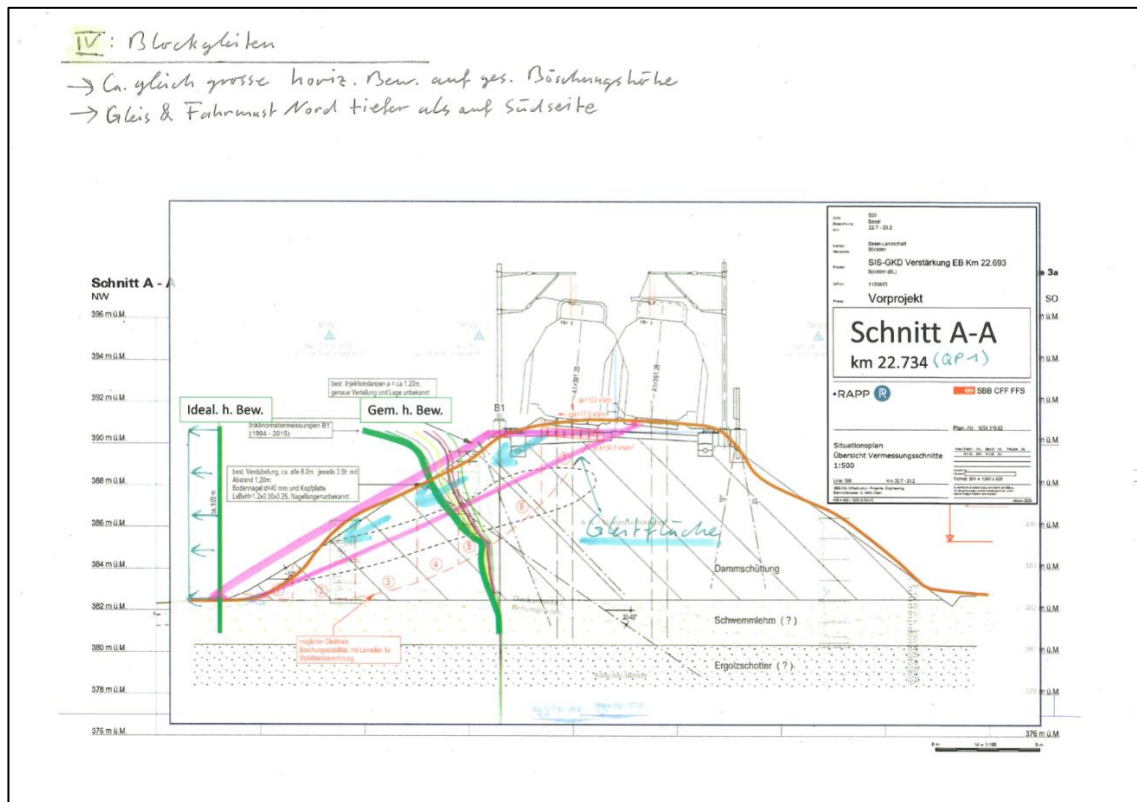
Abbildung 24 Versagensmechanismus 4: Blockgleiten

- Versagensmechanismus
 - o Wegrutschen eines Bruchkörpers entlang einer Gleitfläche (Schwächezone) in Folge Vertikallasten
- Resultierende Verformungsbilder
 - o (Differenz)Setzungen bei der Dammkrone --> untersch. Gleishöhen!
 - o Ausbrüche beim Böschungsfuss
- Weitere Bemerkung
 - o Ggf. in Kombination mit Gleiten in Schichten (Analog zu I)
- Einschätzung Wahrscheinlichkeit (1-5, 5 = sehr wahrscheinlich)
 - o 4 (wahrscheinlich)
- Weiterverfolgbarkeit des Versagensmechanismus
 - o Ja

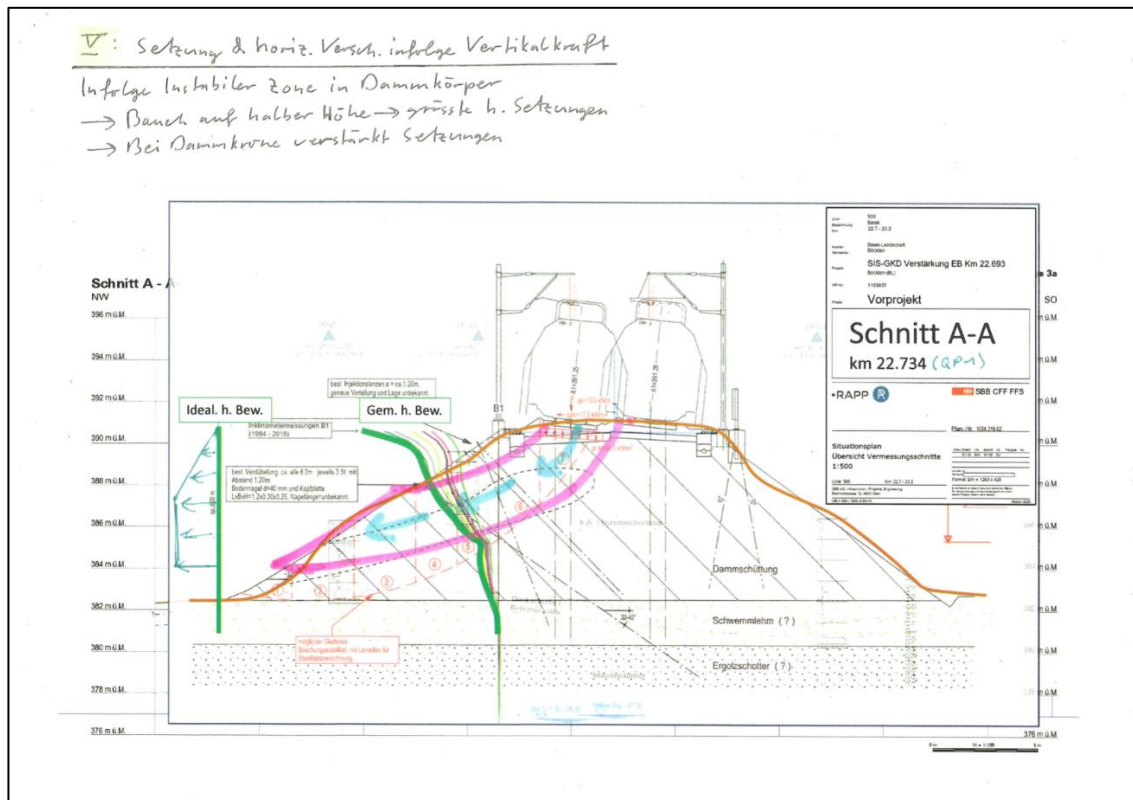
Abbildung 25 Versagensmechanismus 5: Setzungen und horizontale Verformungen infolge Vertikalkräfte

- Versagensmechanismus
 - o Lokal steiferer Körper, welche die Vertikallasten in sich abträgt (Rosa Bereich)
 - o Dammkörper rundherum weicher → zieht weniger Last an.
 - o Ausbruch des besseren (lastabtragenden) Teilkörpers aus der Böschung heraus.
- Resultierende Verformungsbilder
 - o Bauchbildung auf halber Böschungshöhe, da Teilkörper aus dem Damm herausdrückt (-bricht)
 - o (Differenz)Setzungen bei der Dammkrone --> untersch. Gleishöhen!
- Weitere Bemerkung
 - o Ggf. in Kombination mit Gleiten in Schichten (Ana-log zu I), Kriechen um den Nagel herum
- Einschätzung Wahrscheinlichkeit (1-5, 5 = sehr wahrscheinlich)
 - o 3 (bedingt wahrscheinlich)
- Weiterverfolgbarkeit des Versagensmechanismus
 - o Ja

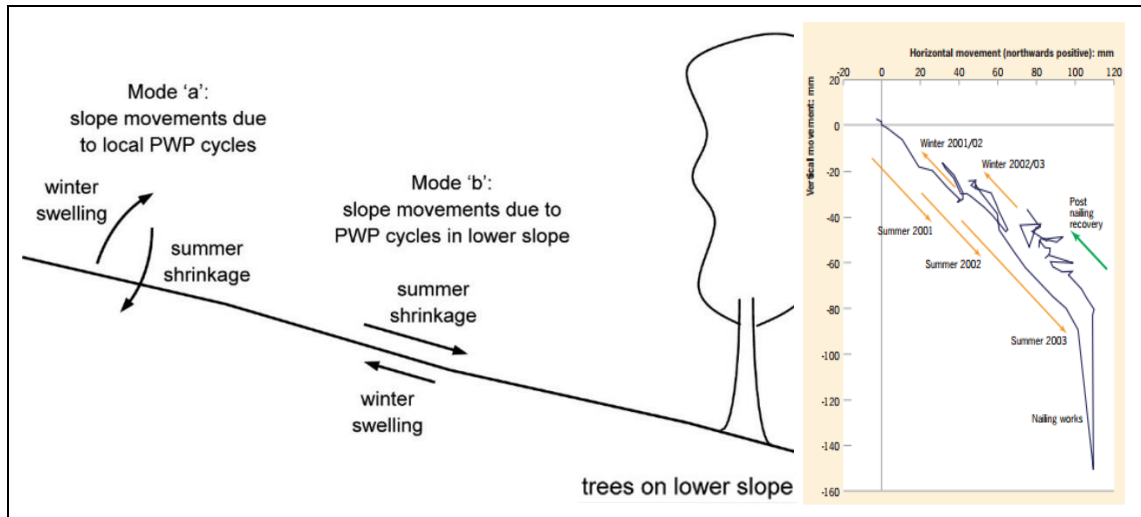
Abbildung 26 Versagensmechanismus 6: Hangverformungen infolge saisonaler Einflüsse: Links (Schemadarstellung), Rechts (Verlauf der Verformungen) [16]

- Versagensmechanismus
 - o Im Sommerhalbjahr gibt es lokal grössere Trockenperioden. Daraus entstehen zur Bepflanzung hin im Dammkörper Saugspannungen.

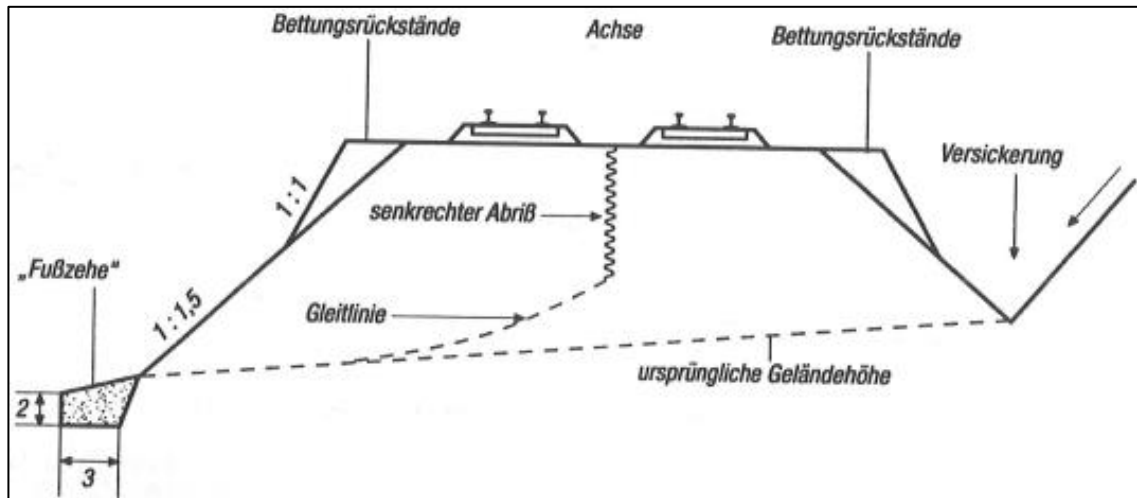
Abbildung 27 Versagensmechanismus 7: Halbseitiges Abreißen eines Bahndamms inf. Strukturänderung [15]

- Versagensmechanismus
 - o Ungenügend verdichtete Dammbaustoffe verwittern im Laufe der Zeit zu plastischen Tonen
 - o In kalten Wintern treten im Böschungsbereich in Tauperioden Verformungen auf
- Resultierende Verformungsbilder
 - o Setzungen und horizontale Verschiebungen
- Weitere Bemerkung
 - o Gemessene Verformungen mit zeitlichem Verlauf finden nicht im Winterhalbjahr auf. Versagensmechanismus passt weniger zu den Messungen und Randbedingungen
- Einschätzung Wahrscheinlichkeit (1-5, 5 = sehr wahrscheinlich)
 - o 2 (eher unwahrscheinlich)
- Weiterverfolgbarkeit des Versagensmechanismus
 - o Nein

7. Strukturänderung infolge Frosts und Auftauen	Nein	Verformungen mehr in den Sommermonaten. Somit weniger zutreffend zu Strukturänderungen im Dammkörper
