Objektstudie

4461 Böckten, Dammsanierung Linie 500, km 22.7 bis km 23.2

Studienbericht nach SIA 269/ff

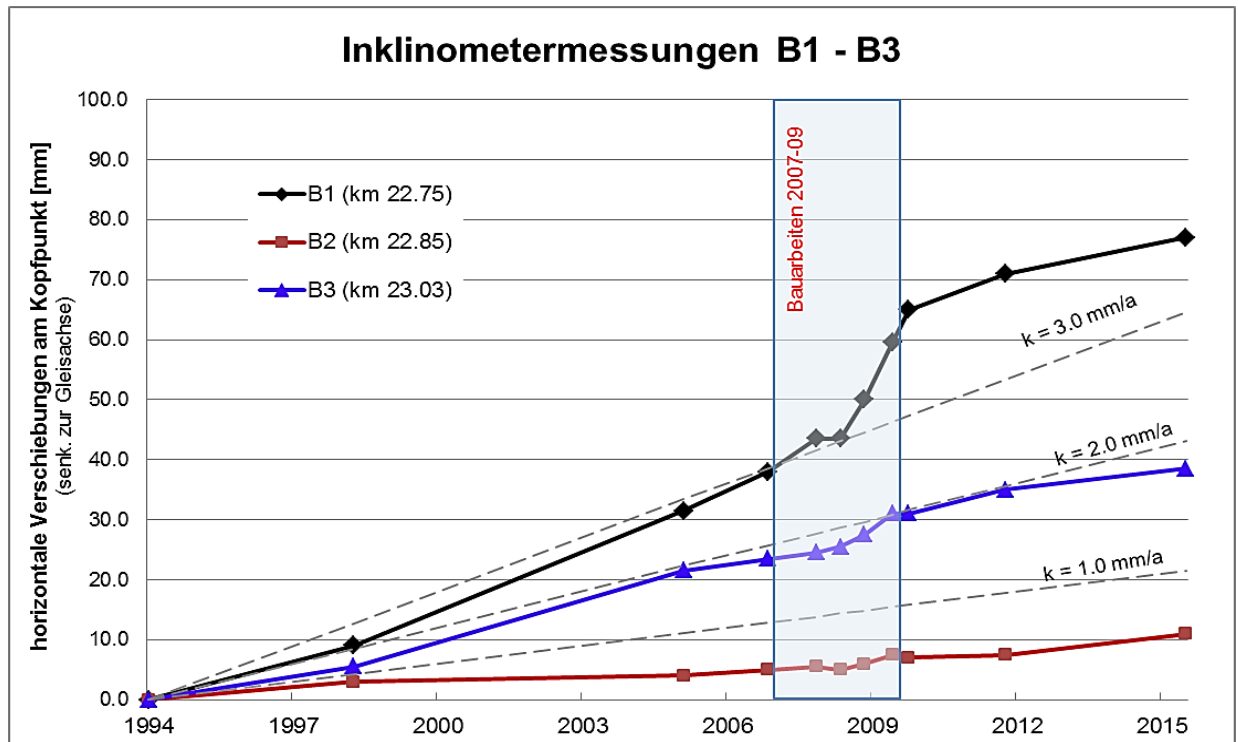
Abbildung 3 Auswertung Verschiebungsmessungen B1 - B3 am Kopfpunkt

Bei allen drei Messstellen wurden während den Bauarbeiten 2007 - 2009 wesentlich höhere Verschiebungsgeschwindigkeiten festgestellt. Nach dem Baueingriff zeichnet sich wieder die Verschiebungsrate der Vorperioden ab. Einzig bei der Messstelle B1 ist eine tendenzielle Abnahme der Verschiebungsgeschwindigkeiten erkennbar.

Im Zeitraum von 1994 - 2015 wurden am Kopfpunkt der Messstelle Verschiebungen senkrecht zur Gleisachse von total ca. 78 mm gemessen. Das Bewegungsmass schwankt langjährig im Bereich von ca. 3 mm/a. In der letzten Messperiode 2011 - 2015 war das Bewegungsmass etwas tiefer und lag bei ca. 1.6 mm/a.

Seit 1994 wurden totale Kopfverschiebungen von ca. 11.3 mm und ein durchschnittliches Bewegungsmass zwischen 0.5 - 1.0 mm/a gemessen. In 2 m Tiefe betragen die Verschiebungen 6.5 mm, bei einer Bewegungsrate zwischen 0.3 - 0.5 mm/a.

Die totalen Verschiebungen am Kopfpunkt betragen ca. 39.5 mm und das Bewegungsmass liegt im Bereich von 1 - 2 mm/a. Bei -2.0 m unter OK-Terrain betragen die Verschiebungen seit 1994 ca. 12.5 mm, bei einer Bewegungsrate um 0.7 mm/a resp. aktuell um 0.2 mm/a. Senkrecht zur Gleisachse zeichnet sich ein ausgeprägter Bewegungshorizont bei ca. -3.0 m ab OK-Terrain ab.

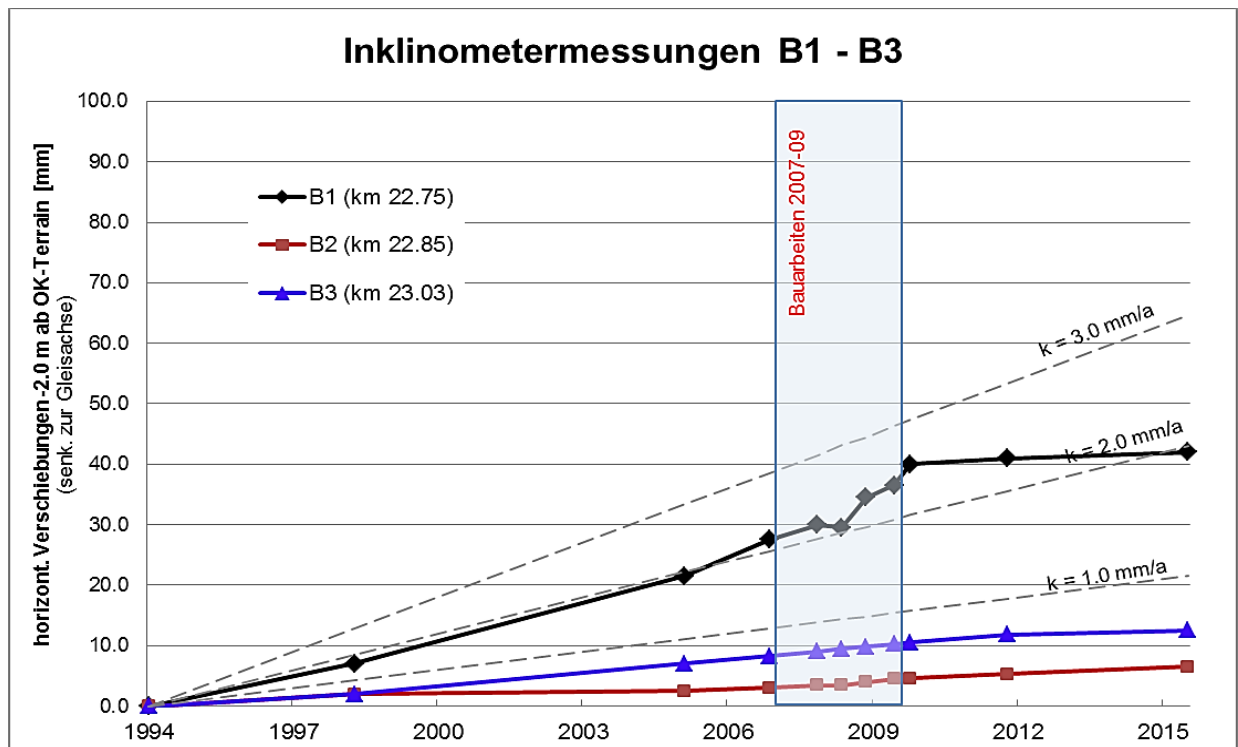
Abbildung 4 Auswertung Verschiebungsmessungen B1 - B3 bei -2.0m unter OK-Terrain

In einer Tiefe von 2.0 m ab Böschungsoberkante betragen die total gemessenen Verschiebungen noch ca. 42 mm. Vor 2008 lag das Bewegungsmass bei ca. 2 mm/a und liegt nun aktuell bei ca. 0.3 mm/a.
