4461 Böckten, Dammsanierung, Linie 500, km 22.7 bis km 23.2
Studienauftrag

4461 Böckten, Dammsanierung
Linie 500, km 22.7 bis km 23.2

F1 Fotodokumentation, Stand Oktober 2015

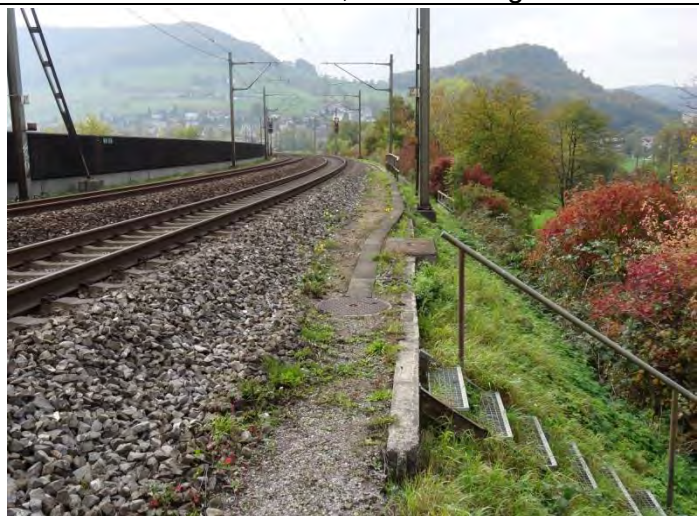
Dammkrone ca. km 22'845, Blickrichtung West, mit
best. Ribbertplatten

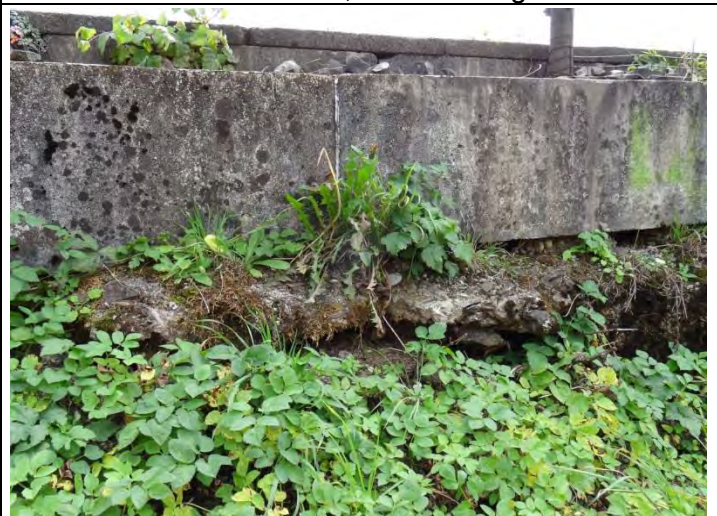
ca. km 22'80: Versatz unterhalb Ribbertplatten,
wegen Böschungskriechen

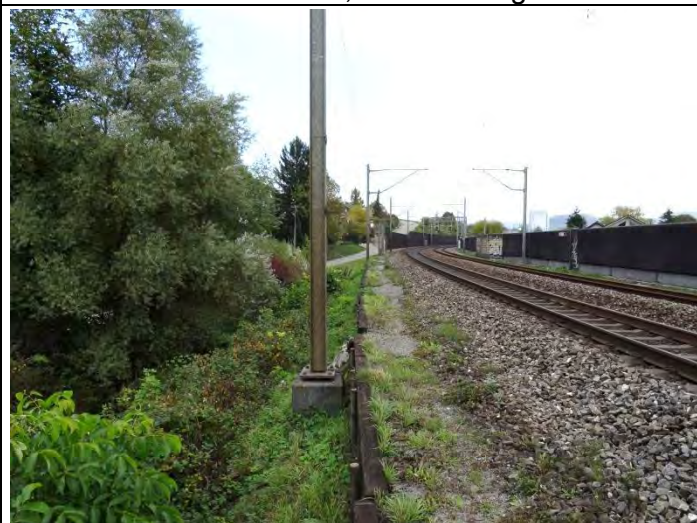
Dammkrone ca. km 23'0, mit best. Bankettsicherung, Blickrichtung Ost

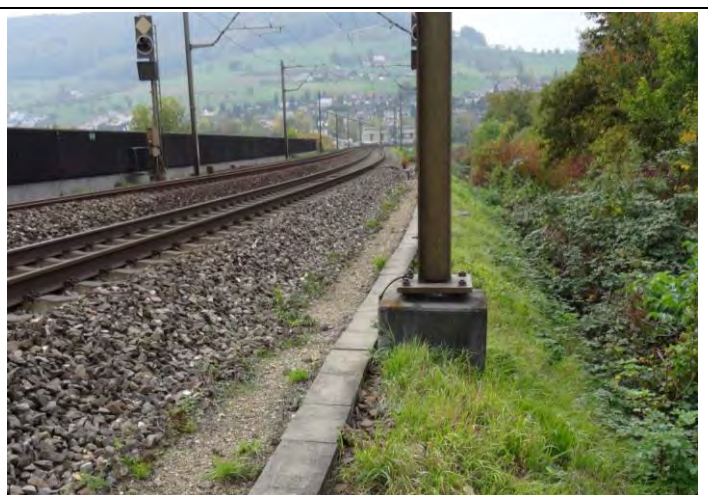
Beispiel Mastfundament ca. km 22'76; Fundamente zeigen keine Anzeichen für stärkere Verkippungen

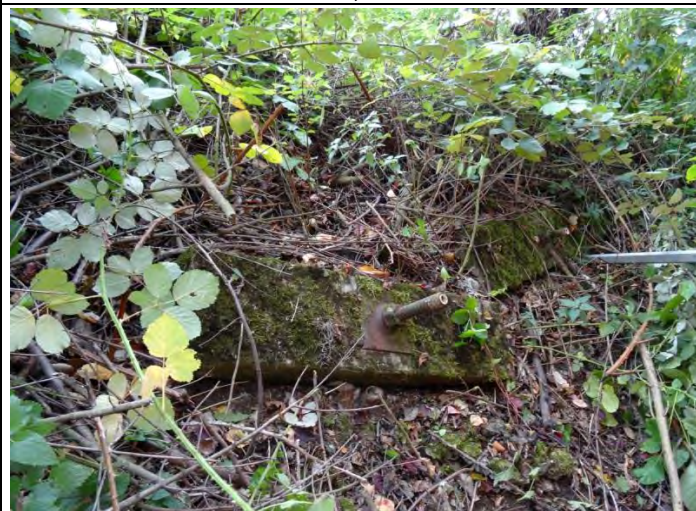
Beispiel bestehende Böschungsverdübelung;
GEWI-Nagel Ø 40 mm

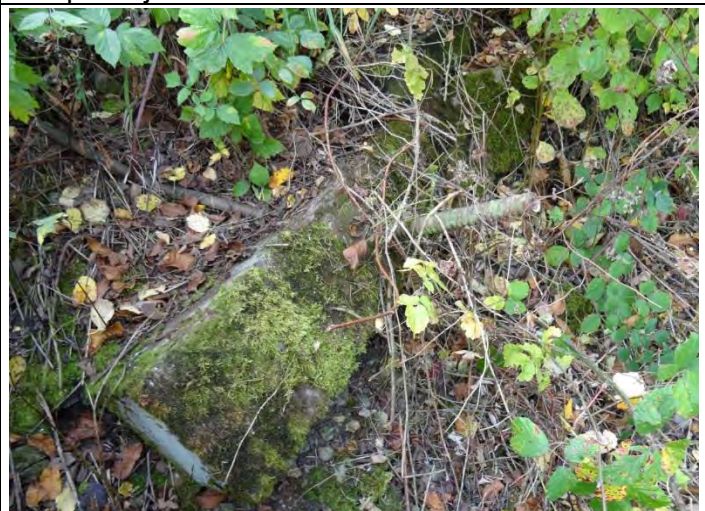
Beispiel verdrehtes Dübelelement in der Böschung
