Propriétaire : Commune de Vich
Ouvrage : **Maison du Tilleul** , n° ECA 90
Parcelle : 95
Adresse : Place Marcel Poncet 1, 3 & 5 – 1267 Vich

**CONSTAT DE L'ETAT DU BÂTIMENT
ETUDE DE LA VALEUR PATRIMONIALE
ANALYSE DU POTENTIEL D'EXPLOITATION ET DE DEVELOPPEMENT**

Établi par : éo architecte sa
Date : 15.02.2021
Référence interne : 1153

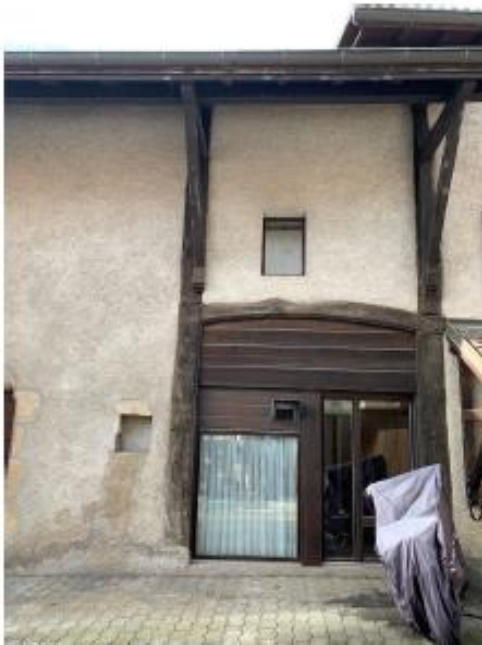
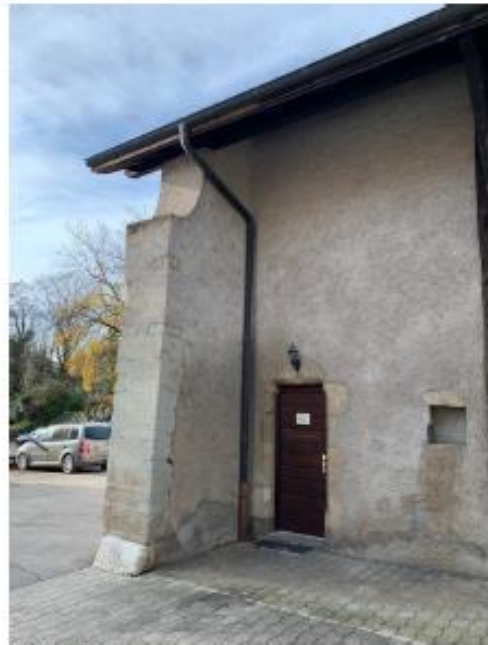
Façade Sud-Est

Les façade Sud-Est et Nord-Est sont les façades qui expriment le plus l'image historique du bâtiment.
