Gemeindeverwaltung Zumikon, Liegenschaften  
Erneuerung «Dorfgarage» Zumikon  
Dorfplatz 1, 8126 Zumikon

1287\_1906-030b

## Machbarkeitsstudie Erneuerung «Dorfgarage» Zumikon

12.12.2019

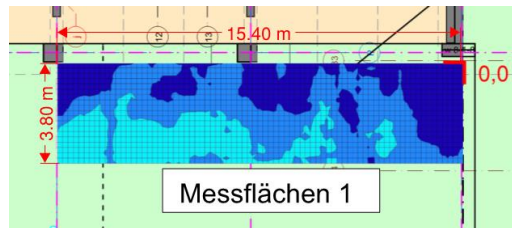
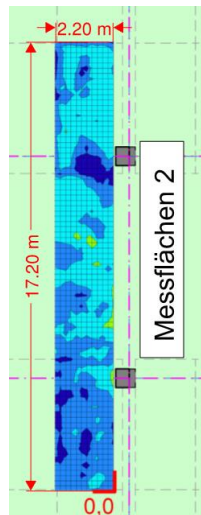
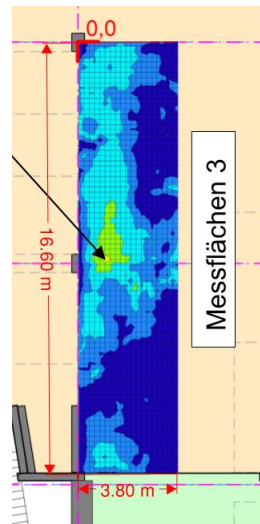
Abb. 2: Messwerte zu den Potentialfeldmessungen Boden UG1 [MTQ]

Die drei Messstellen (siehe auch Abb. 2) zeigen hauptsächlich Potentiale zwischen -80 mV<sub>CSE</sub> (dunkelblau) bis -260 mV<sub>CSE</sub> (türkis).

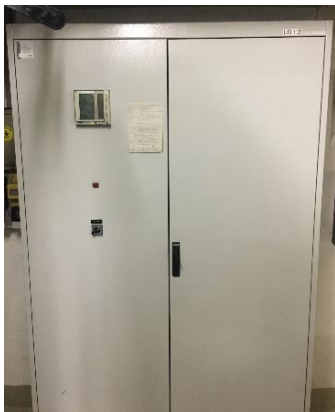
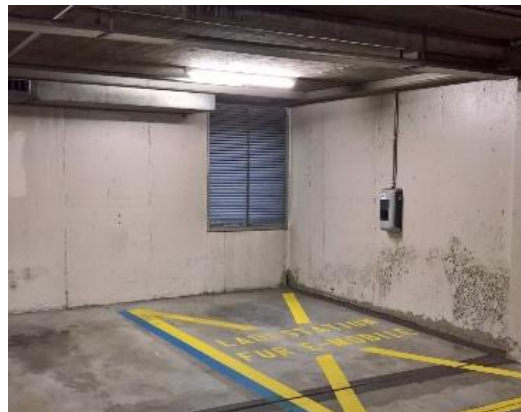
Die Hauptverteilung ist in einem guten Zustand hat keine Mängel. Kein Ersatz erforderlich, solange keine Veränderungen an dieser vorgenommen werden.

Die bestehenden E-Ladestation sind in Betrieb und müssen je nach dem neuen Verkehrs- und Mobilitätskonzept in der Parkgarage verändert, bzw. erneuert werden. Heute besteht kein Konzept bezüglich der Bezahlung des Energiebezugs. Ladestation für Elektrovelos sind heute keine vorhanden.

Abb. 4: Links: Hauptverteilkasten, rechts: Bestehende E-Ladestation

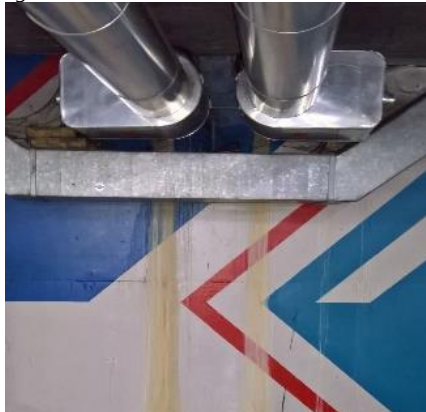
In der Parkgarage sind lediglich die Fernleitungen für die Gebäude verbaut, welche von aussen betrachtet in einem guten Zustand sind. Die Abdichtungen beim Gebäudeeintritt sind undicht.

Abb. 7: Undichter Gebäudeeintritt

BKP 24	Heizung- / Lüftungsanlagen				275'000	
BKP 243	Heizungsanlage					
	An der bestehenden Heizanlage sind keine Anpassungen nötig. Beim Gebäudeeintritt der Fernleitungen dringt Wasser ein, daher müssen die Abdichtungen ersetzt und örtlich die Dämmung angepasst werden.	X	-	-	15'000	●
	Durch die Sanierungsarbeiten können die Dämmungen an den bestehenden Heizungsleitungen beschädigt werden. Zudem muss für einzelne Sanierungsarbeiten die Dämmung lokal entfernt werden um den notwendigen Platz für die Sanierung zu schaffen Aktuell wird ein Budgetposten für den Ersatz der Dämmungen vorgesehen.	x	-	-	10'000	●
BKP 244	Lüftungsanlage					
	Gemäss diversen Besprechungen wird in Erwägung gezogen die bestehende Abluftanlage 1.UG und 2.UG so zu belassen. Heisst erst bei einem Ausfall der heute bestehenden Ventilatoren sollen diese durch identische ausgetauscht werden. Für die Sanierung der TG heisst dies keine Veränderungen vornehmen. Die Zuluft erfolgt nach wie vor über eine natürliche Belüftung ohne technische Hilfsmittel. WENN DIE LÜFTUNGSANLAGE BESTEHEN BLEIBT, MUSSEN DIE VORHANDENEN LÜFTUNGSROHRE AN DER SÄULE KOSMETISCH ERNEUERT WERDEN INKL. DEM NÖTIGEN RAMMSCHUTZ. TEILWEISE WERDEN DIESE VERSCHOBEN BEI GEDREHTEN PARKPLÄTZEN, NUR IM 1.UG. CA. 30-MAL <b>Achtung!</b> Falls diese Sanierungsmassnahme realisiert wird braucht es keine Baueingabe. Heisst auch, es können keine Massnahmen bei der Sanierung realisiert werden, welche eine Baueingabe erfordern. Sobald eine Baueingabe erfolgt, aus irgend einer Massnahme heraus, wird Seiten Baubewilligung ein den heute entsprechendes Be- und Entlüftungssystem (nach SWKI VA103-01), wie auch Entrauchung von den Behörden gefordert werden. Auch wenn keine Eingabe erfolgt ist die vorhandene Be- und Entlüftungsanlage nicht mehr den heutigen Vorschriften entsprechend. Dies bedeutet, dass nach der Sanierung die Verantwortung die Eigentümerschaft übernehmen muss. Die Folge ist, dass bei einem Ereignis die Versicherung den Schaden nicht übernehmen würde und dem Eigentümer in Rechnung stellt. Wir empfehlen aufgrund von bereits geführten Gesprächen mit dem AWEL dringend ein neues Be- und Entlüftungssystem zu	X	-	-	30'000	●●

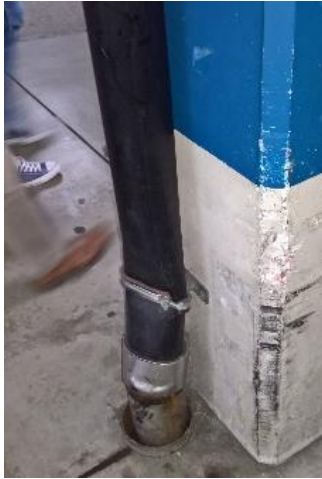
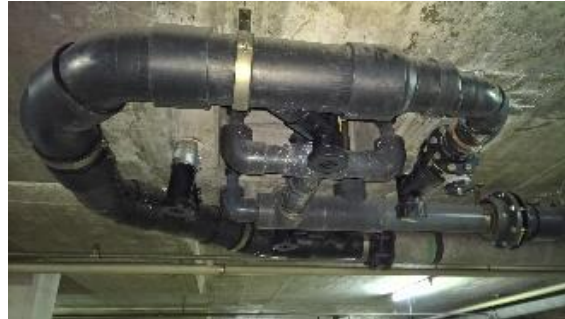
Die Rohre der Entwässerung wurden in den Jahren teilweise durch PE-Rohre ersetzt. Mehrheitlich sind aber noch Gussrohre vorhanden. Diverse Decken- und Dachdurchdringungen sind undicht. Vereinzelt sind Dachwasser-Abläufe defekt. Die Fallrohre entlang der Stützen sind ungeschützt und weisen etliche Beschädigungen auf.

An der Decke der Parkgarage 1.UG befindet sich auch die Verrohrung des Dorfbrunnens. Diese Verrohrung ist ein Zeitzeuge der verschiedenen Installationszeiten, PE-Rohre, PVC-Rohre und Eternit-Rohre. Brandschutzmanschetten sind keine vorhanden.

Abb. 9: Links: Verdrückte Fallleitung an Stütze, rechts: Verrohrung Dorfbrunnen an der Decke UG1

Leitungen der Brunnenanlage werden ab dem Absperrschieber ersetzt. Neu werden PE-Rohre erstellt, anstelle der vorhandenen PVC, PE und Faserzementrohren. Weiter werden die heute fehlenden Brandschutzmanschetten ergänzt damit den heutigen Vorschriften und Normen entsprechen werden kann. Die vorhandenen PE-Rohre direkt unterhalb des Brunnens werden nicht verändert, erst ab dem Übergang auf PVC/ Faserzementrohren wird der Austausch stattfinden.

An den Stützen UG1 und UG2 sind teilweise Fallleitungen im Rangierbereich der Parkplätze zu finden. Die Empfehlung ist, dass im öffentlichen Bereich im UG1 ein Anprallschutz die Leitungen schützen soll. Der Anprallschutz an den Fallleitungen im UG2 ist hingegen als «nice-to-have» klassiert, da die Mieter die Parkplatzabmessungen aus Gewohnheit besser kennen und deshalb unwahrscheinlicher ist, dass die Fallleitungen beschädigt werden. Zudem ist auch der Verursacher bei Schäden eher geklärt als im öffentlichen Bereich.

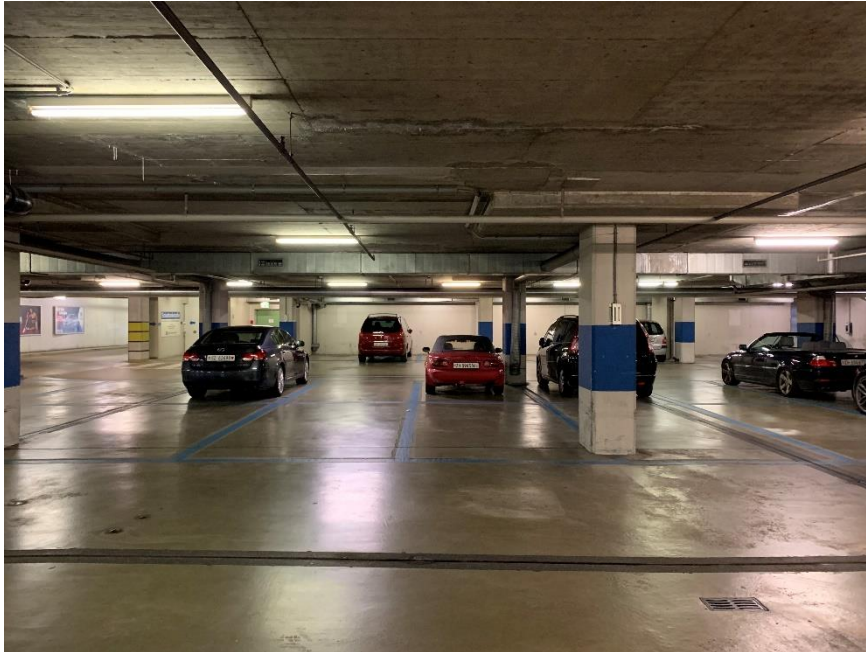
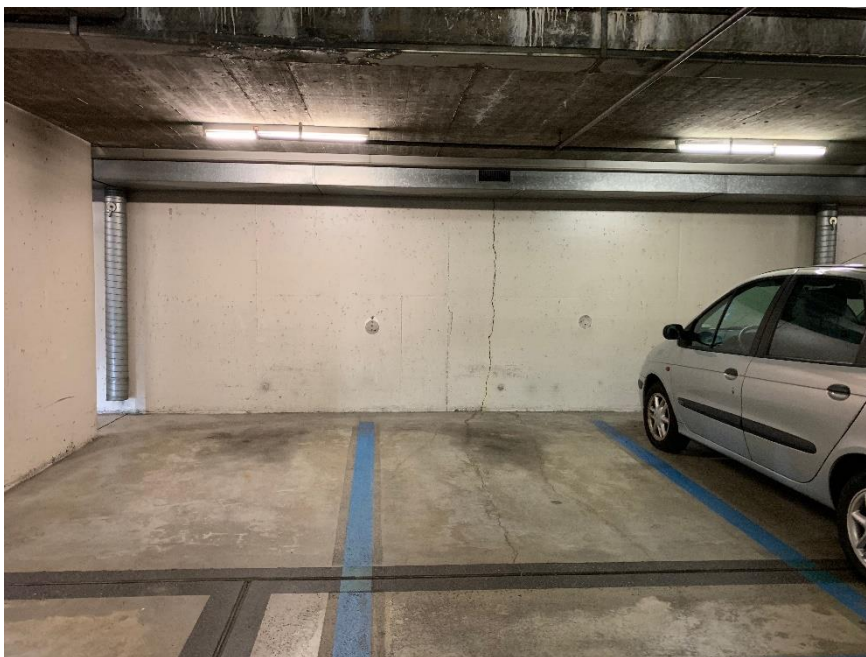
Die Parkgarage als Teil der Zentrumsüberbauung Zumikon wurde in den 70-Jahren erstellt. Nach nunmehr über 40-jähriger Nutzungsdauer ist die Einstellhalle stark beansprucht. Die Oberflächen des Betons sind durch die nicht mehr dichten Bauteilfugen stark in Mitleidenschaft gezogen und die Betonsubstanz ist durch eindringende Feuchtigkeit sichtbar geschädigt (siehe Abb. 10).

Abb. 10: Feuchte- und Risschäden im UG1

In den Wänden UG1 und UG2 sind sichtbare Risse teilweise wasserführend. Aufgrund der Ästhetik wird empfohlen, nicht nur die wasserführenden Risse zu sanieren, sondern gleich alle. Die Empfehlung entspricht der «MAXI»-Variante.

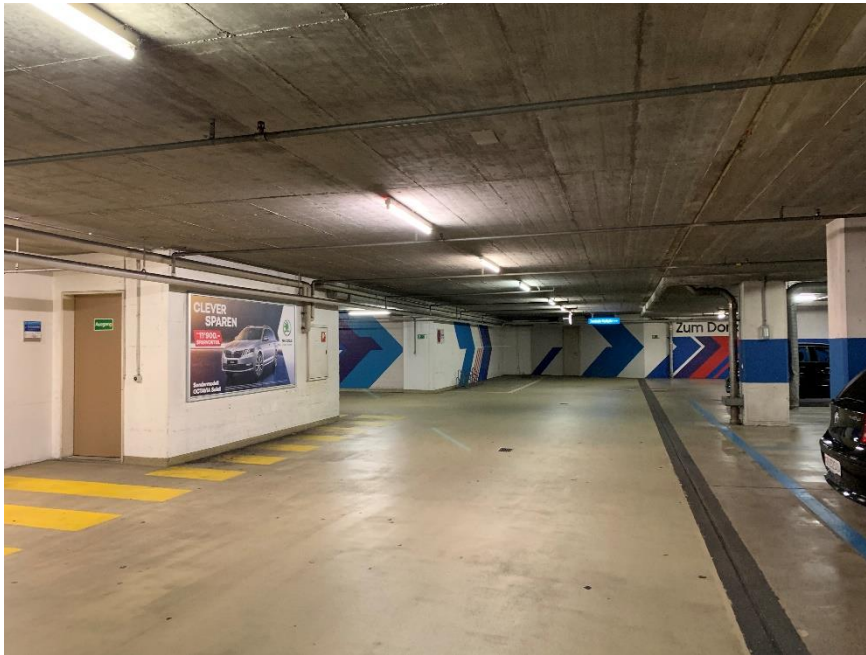
Die Wandgestaltung innerhalb der Parkgarage ist bauzeitlicher Natur und erfüllt durch die diversen Adaptionen im Bereich der Haustechnik und durch die Verschmutzung durch die Autoabgase nicht mehr ihren eigentlichen Zweck der Besucherführung (siehe Abb. 11).

Abb. 11: Heutige Wandgestaltung im UG1

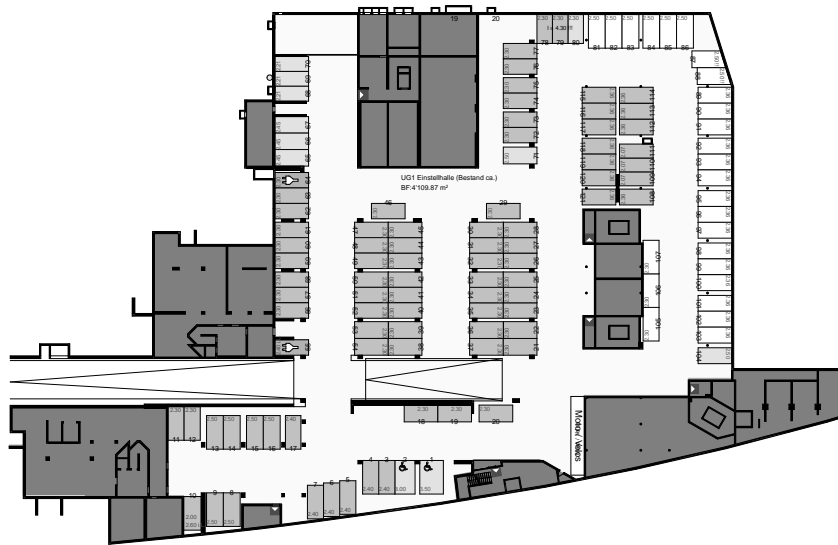
Abb. 13: Bestehende Parkplatzanordnung im UG1

Die Parkplatzbreiten variieren von 2.30m bis 2.50m, die Tiefen von 4.30m bis über 5.00m (siehe Abb. 13).

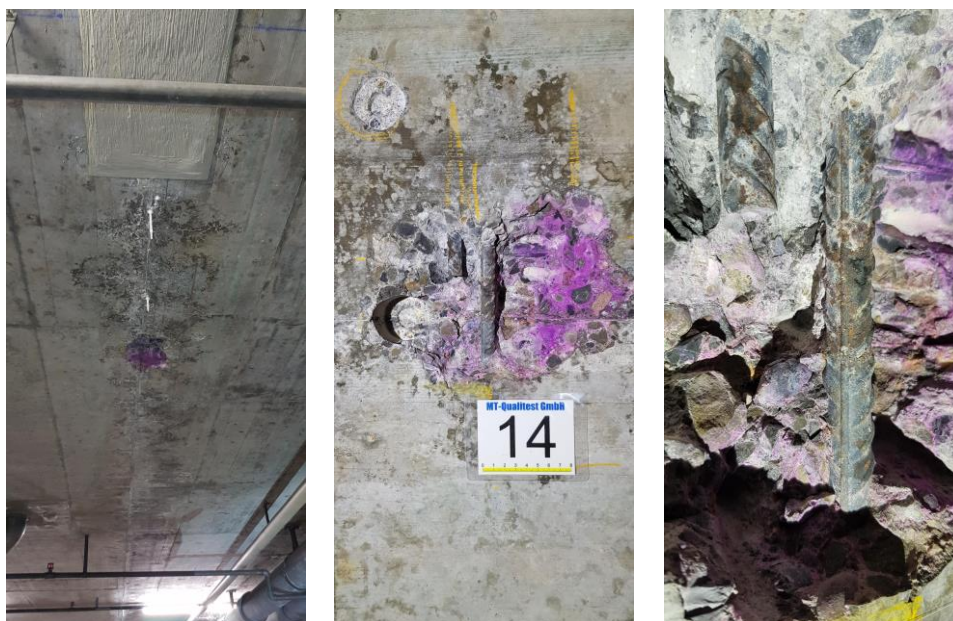
Die Karbonatisierungstiefe an der Untersicht der Decke UG1 hat stellenweise eine Tiefe von 8-9mm erreicht und liegt somit knapp im Bereich der 1.Bewehrungslage. Da der karbonatisierte Beton nicht mehr alkalisch ist, ist die Bewehrung auch einem erhöhten Korrosionsrisiko ausgesetzt, vor allem auch, wenn Feuchte/Nässe durch die undichte Abdichtung und Dilatationsfugen die Bewehrung tangiert. Dies ist heute bereits an der Sondage S-114 ersichtlich (siehe Abb. 15), wo im Bereich des wasserführenden Risses an der Decke auch schon die Bewehrung korrodiert (KG4: Lochfrass).

Abb. 15: Sondagestelle S-114, Untersicht Decke UG1, wasserführender Riss mit korrodierender Bewehrung [MTQ]

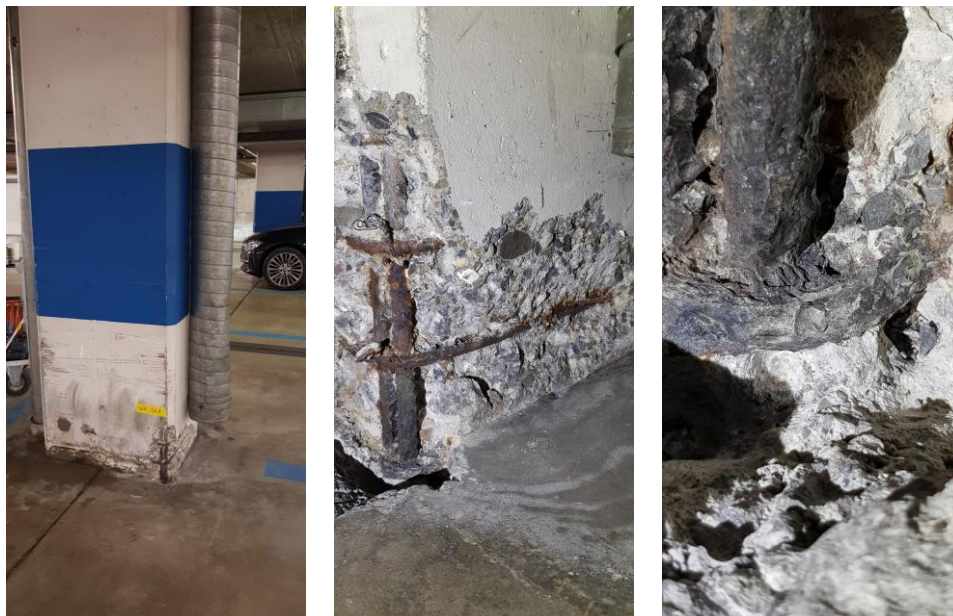
Der Chloridgehalt an der Oberseite der Decke UG2 (Boden UG1) ist im Bereich von Stützenfüssen erhöht. Die Stellen S-122 (siehe Abb. 16) und S-123 mit Werten über 2.0 M-% übersteigen den kritischen Wert von 0.4 M-% massiv. Sogar in einer Tiefe von 50mm im Tragwerksbeton ist der Chloridgehalt lokal mit 0.76 M-% und mehr noch erhöht. Die Stellen sind akut korrosionsgefährdet.

Abb. 16: Sondagestelle S-122, Stützenfuss UG1 - Achse M / 10 [MTQ]

Teilweise sind an den Stützenfüssen im UG1 und UG2 korrosionsbedingte Betonabplatzungen zu sehen. Diese sind aufgrund hohen Chloridkonzentrationen im Beton sowie geringer Betonüberdeckung der Bewehrung verursacht worden. Deshalb wird empfohlen, bei den heute beschädigten Stützenfüssen den chloridverseuchten Beton zu entfernen, die Bewehrungsseisen von Korrosionsspuren zu befreien und mit Korrosionsschutzmittel zu schützen. Zum Schluss wird bei der sanierten Stelle die Betonüberdeckung mit einem Reprofilierungsmörtel wiederhergestellt. Ein wasserabweisender aber diffusionsoffener Anstrich soll den erneuten Eintrag von Chloriden in die Stützenfüsse verhindern und gleichzeitig die Austrocknung der Stützenfüsse ermöglichen.

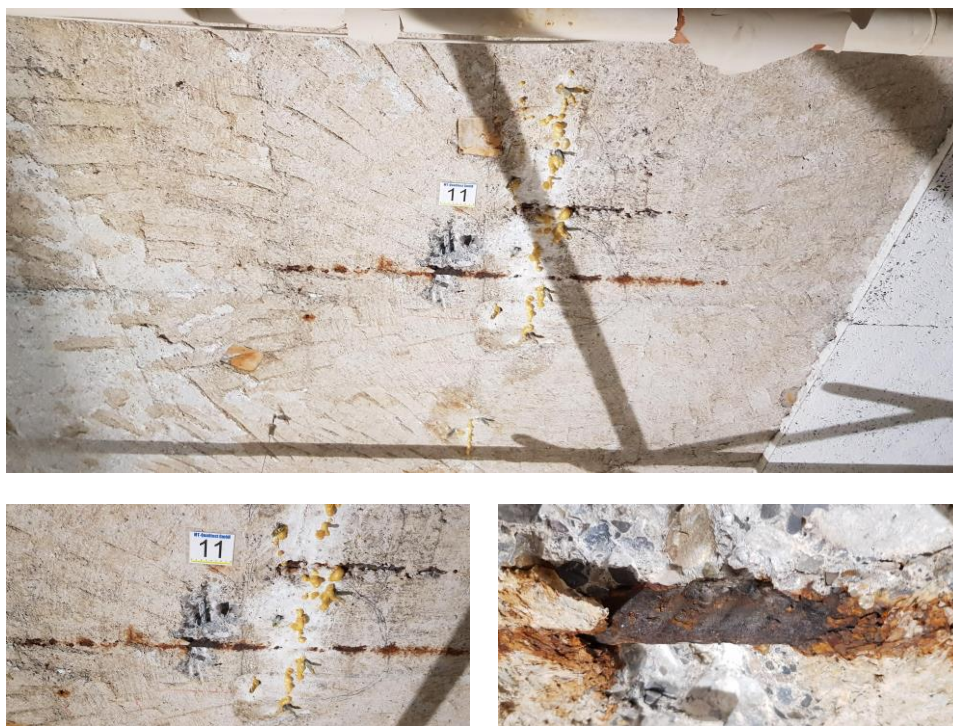
Der Chlorideintrag an der Untersicht der Decke liegt hingegen unterhalb der kritischen Grenze von 0.4 M-% (siehe Messwerte von S-214 und S-216), ausser im Bereich unterhalb des Einfahrtstunnels, wo die Messstellen S-211 (siehe Abb. 17) und S-212 (siehe Abb. 18) mit Chloridgehälten von 0.53 M-% und 0.91 M-% den Grenzwert von 0.4 M-% übersteigen. An diesen Stellen ist auch schon bereits die Karbonatisierungstiefe mit 20mm im Bereich der untersten Bewehrungsseisen. Dementsprechend sind bereits korrosionsbedingte Betonabplatzungen und Bewehrungsseisen mit Lochfrass an der Untersicht zu sehen.

Abb. 17: Sondagestelle S-211, Untersicht Decke UG2, Rampe (unterhalb Einfahrtstunnel UG1) [MTQ]

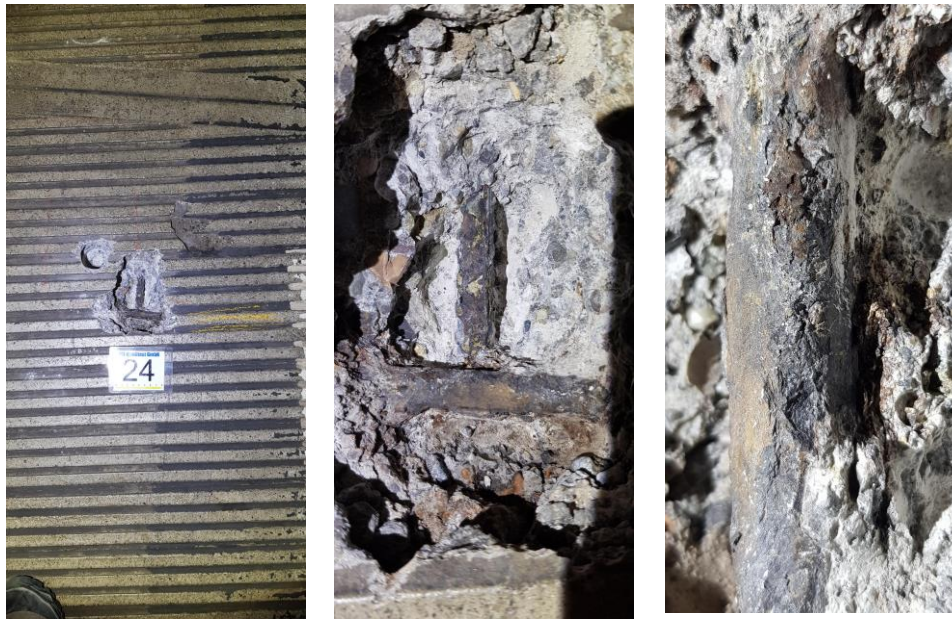
Die «Messstelle 5», welche den Rampenbereich im UG2 betrifft, weist verschiedene Stellen mit erhöhtem negativem Potential von bis zu  $-560 \text{ mV}_{\text{CSE}}$  (dunkelrot) auf. Die Stellen korrelieren mit den Rissen in der Fahrbahn. Die Stelle wurde auch sondiert und es wurden auch Chloridproben entnommen (S-224). Messwerte dazu sind in den vorherigen Kapiteln einsehbar.

Hingegen ist an der Stelle S-224 der hohe Chloridgehalt von über 4.0 M-% trotz Hartbeton über dem eigentlichen Rampenboden ein Korrosionsgrad der obersten Bewehrungslage von KG4 (Lochfrass) erkennbar (siehe Abb. 19). Zudem ist der Chloridgehalt in 50mm Tiefe mit 1.24 M-% weit über dem Grenzwert von 0.4 M-%. Dementsprechend ist auch für die zweite Bewehrungslage in rund 57mm Tiefe ein KG3 (beginnender Lochfrass) ersichtlich. Diese Stelle wurde auch bei der Potentialfeldmessung (Messstelle 5) als Korrosionsherd detektiert.

Abb. 19: Sondagestelle S-224, Übersicht Rampe UG2 [MTQ]

Für den Boden der Rampen UG1 (Tunnel) und UG2 ist die Erneuerung des Bodenbelags aufgrund der Zustandsaufnahme durch eine einheitliche, dichte und rissüberbrückende Parkdeckabdichtung unbedingt empfehlenswert. Da der Chlorideintrag bereits bis zur Tragkonstruktion erfolgt ist, muss zusätzlich zur neuen Parkdeckabdichtung auch ein kathodischer Korrosionsschutz

verbaut werden. Dieser verhindert die Korrosion der Bewehrungsseisen im Beton trotz hohem Chloridgehalt von über 1.0 M-%.

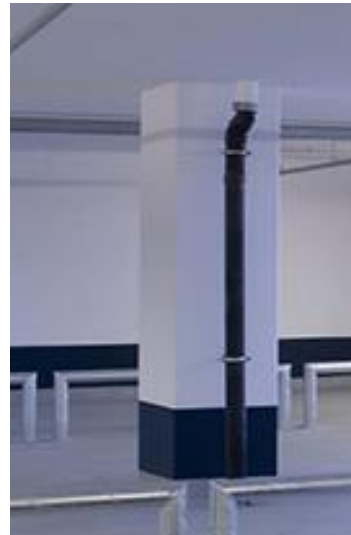
Abb. 25: Neue PE-Fallleitung

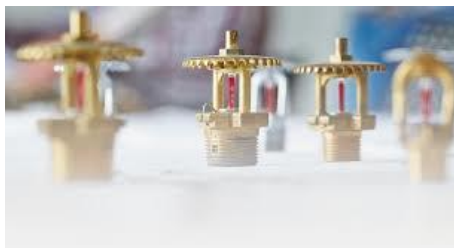
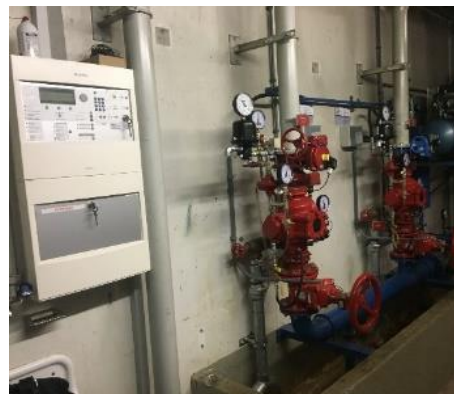
Abb. 26: Links: Sprinklerköpfe; rechts: Bestehende Sprinkleranlage

Nach den Umbauarbeiten im Bereich der Parkgarage wird die Sprinkleranlage neu überprüft werden müssen (Ausschluss von Beschädigungen). Weiter gehen wir davon aus, dass während den Bauarbeiten bestehende Sprinklerköpfe beschädigt werden. Weiter gehen wir davon aus, dass die Sprinklerköpfe nach den Umbauarbeiten ersetzt werden müssen, um allfällige Störungen zu umgehen.

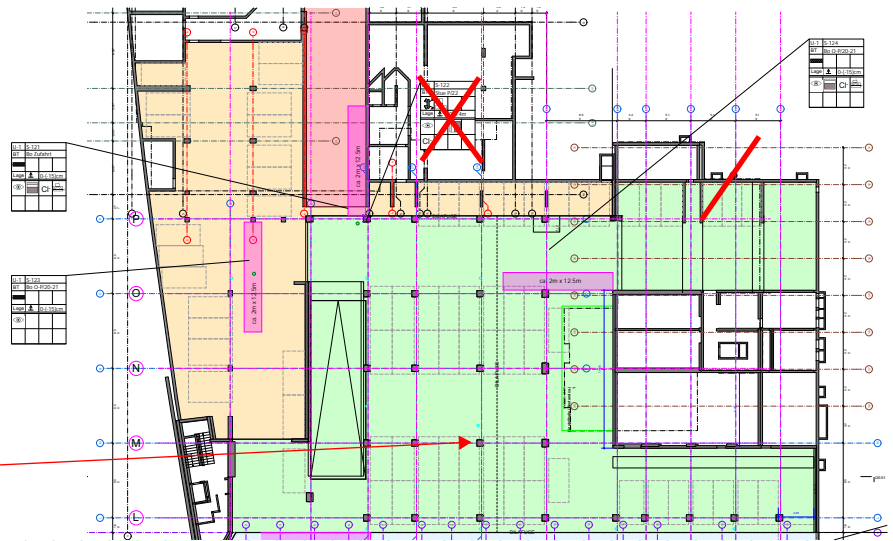
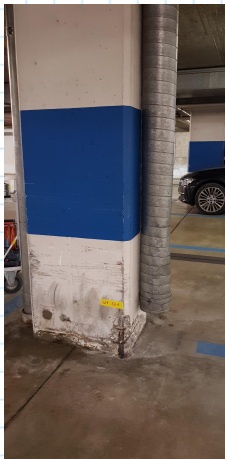
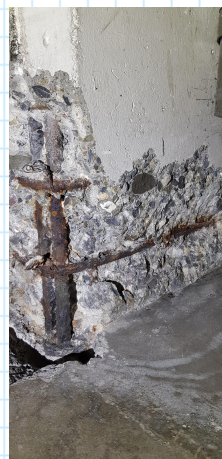
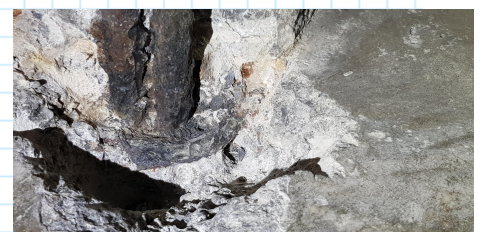
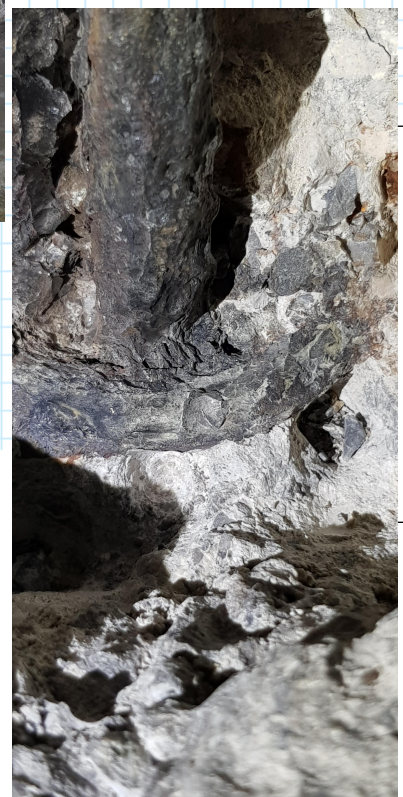
Die vorgesehene Sondagestelle wurde zu einer stark geschädigten Stütze verschoben.

Die Chloridkonzentrationen am Stützenfuss sind stark überhöht. Dies ist auch der Grund, dass am Stützenfuss der Beton im Eckbereich aufgrund der korrosionsbedingten Volumenvergrößerung bereits abgeplatzt ist. Die vertikalen Bewehrungsstähle sowie die Bügeleisen bereits fortgeschrittene Lochfrasskorrosion mit Querschnittsverminderung auf.

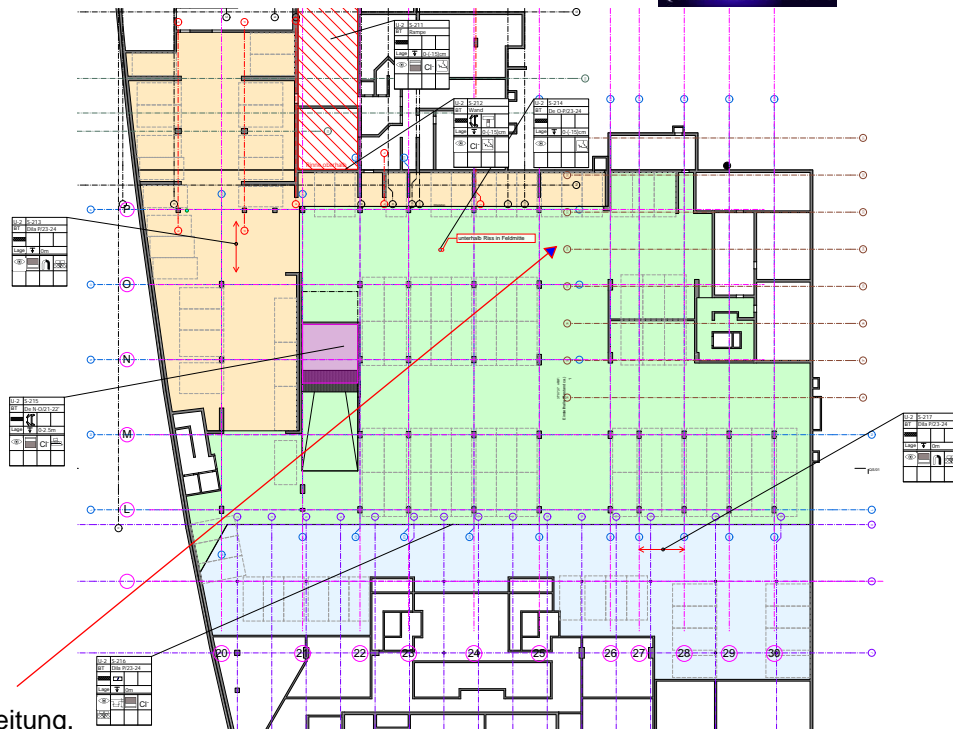
Sondagestelle Nummer: U-2 S-214

Hinter diesem Riss verläuft eine Stromleitung.  
Deshalb erfolgte keine Sondage.

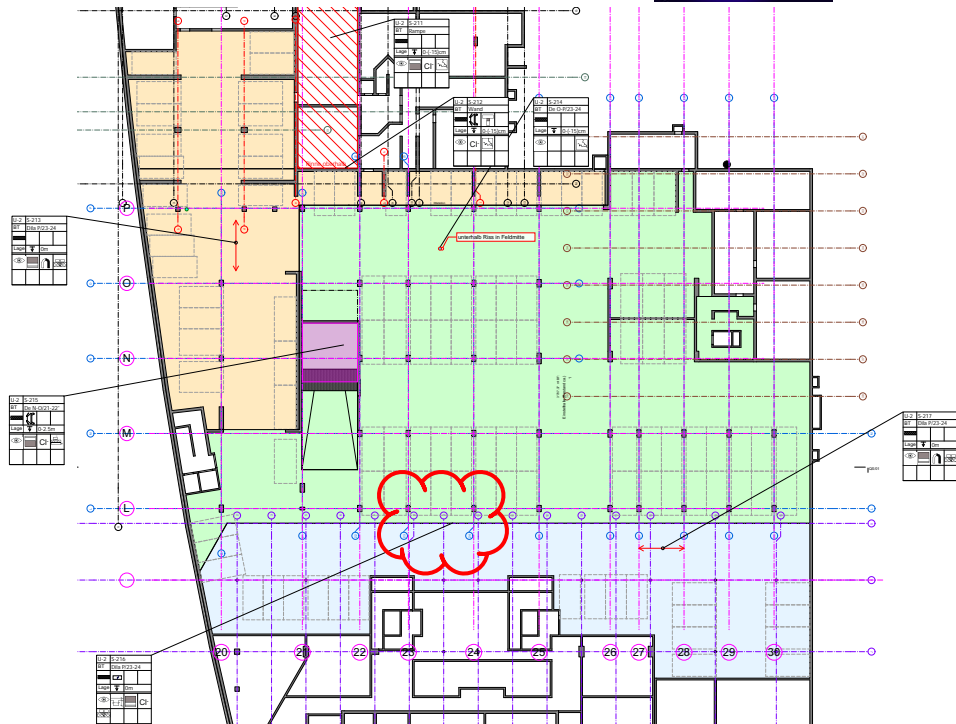
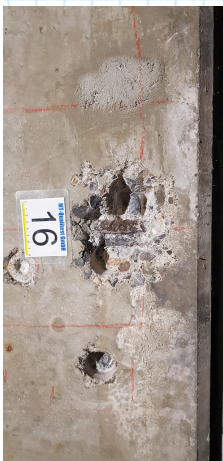
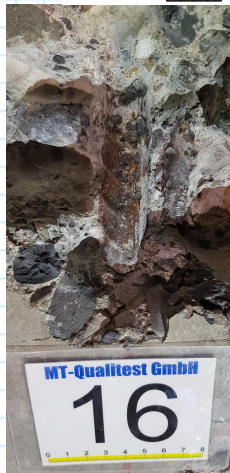
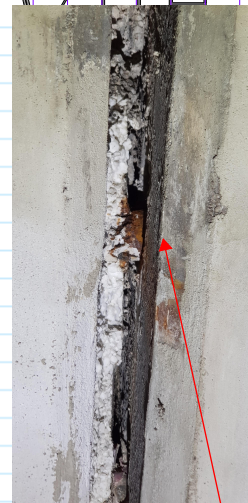
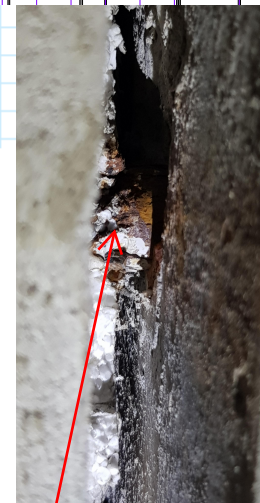
1. Lage d= 22mm ü=24mm  
a=15cm KG2 lokal KG1-2
2. Lage d= 20mm ü=53mm  
a=25cm KG0  
Karbo 8-10mm

Das Schubdorn-System weist Korrosionserscheinungen auf.
