Rapport de diagnostic des polluants

Numéro d'identification	M-19-07-29-Mûriers 2-Colombier-AT
Version	1
Diagnostic partiel	Non
Type d'inspection	Avant travaux
Assainissement	Non
Date inspection	29.07.2019
Evaluation avec conditions	Oui
Polluants	Amiante Métaux lourds PCB HAP

Objet	Etablissement parascolaire, local feu et local voirie
Année de construction du bâtiment	avant 1994
Bien-fond / Parcelle	3546
N° ECA / Immeuble ID	887
Adresse	Chemin des Mûriers 2 2013 Colombier

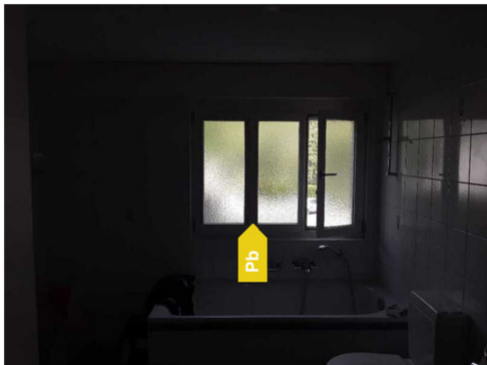
Localisation		Élément		Métaux lourds	
Étage	1er étage	No. élément	013	Contient des métaux lourds	Positif
Local	Tous les locaux	Valeur	7,82 mg/cm ²	Évaluateur	Laboratoire
		Erreur	0.15 mg/cm ²

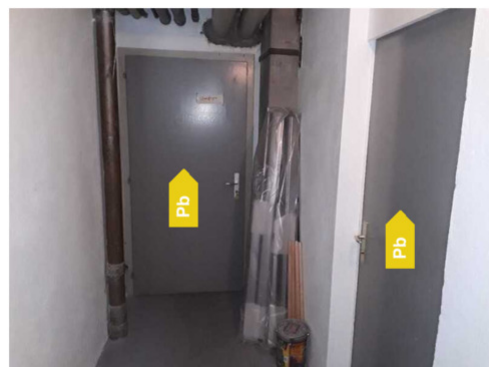
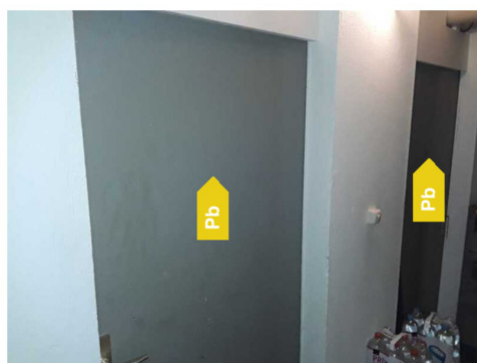
Localisation		Élément		Métaux lourds	
Étage	Rez-de-chaussée	No. élément	021	Contient des métaux lourds	Positif
Local	Cave et chaufferie	Valeur	1,45 mg/cm ²	Évaluateur	Laboratoire
		Erreur	0.15 mg/cm ²

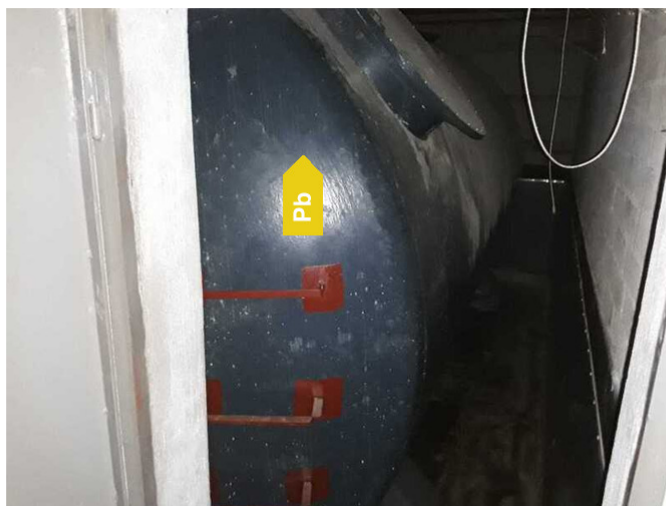
Localisation		Élément		Métaux lourds	
Étage	Rez-de-chaussée	No. élément	026	Contient des métaux lourds	Positif
Local	Chaufferie	Valeur	2,43 mg/cm ²	Évaluateur	Laboratoire
		Erreur	0.15 mg/cm ²

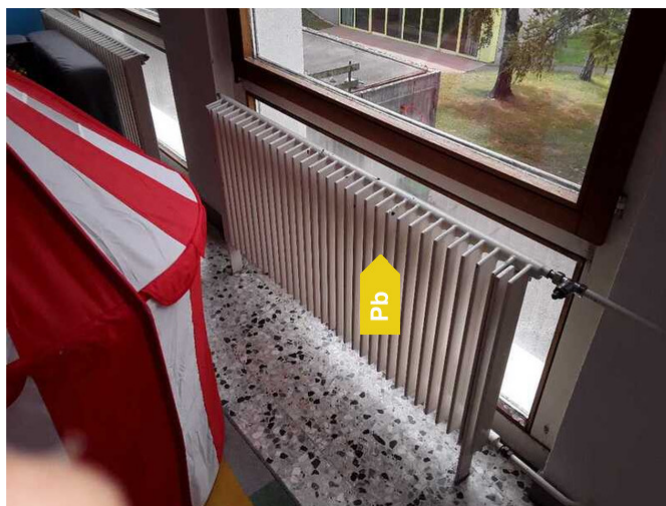
Localisation		Élément		Métaux lourds	
Étage	2ème étage	No. élément	059	Contient des métaux lourds	Positif
Local	Tous les locaux	Valeur	0,45 mg/cm ²	Évaluateur	Laboratoire
		Erreur	0.15 mg/cm ²

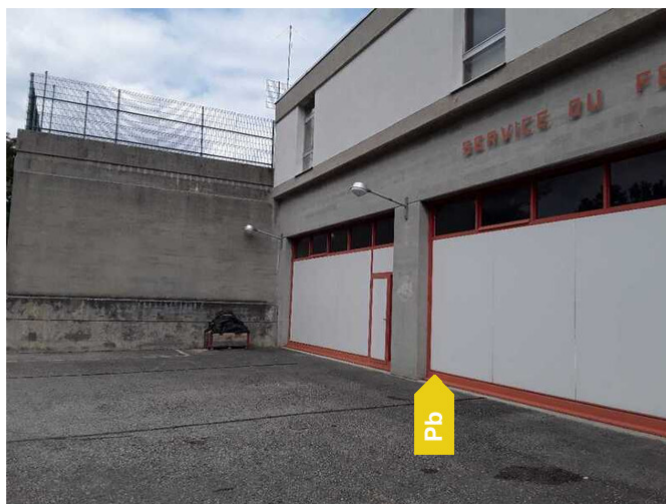
Localisation		Élément		Métaux lourds	
Étage	Rez-de-chaussée	No. élément	075	Contient des métaux lourds	Positif
Local	Local feu	Valeur	2.1 mg/cm ²	Évaluateur	Laboratoire
		Erreur	0.15 mg/cm ²

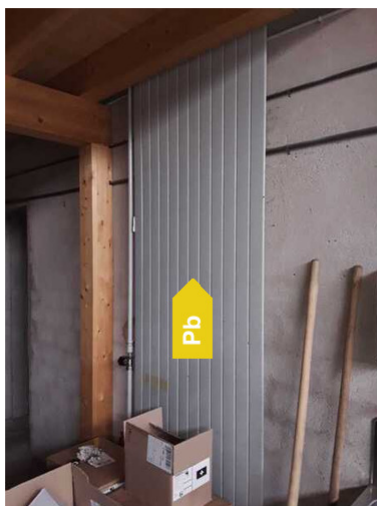
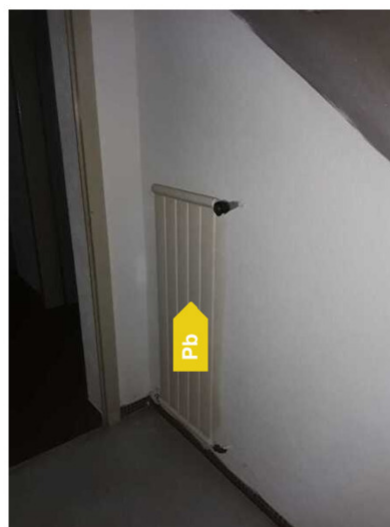
Localisation		Élément		Métaux lourds	
Étage	Rez-de-chaussée	No. élément	079	Contient des métaux lourds	Positif
Local	Tout l'étage	Valeur	0.44 mg/cm ²	Évaluateur	Laboratoire
		Erreur	0.15 mg/cm ²

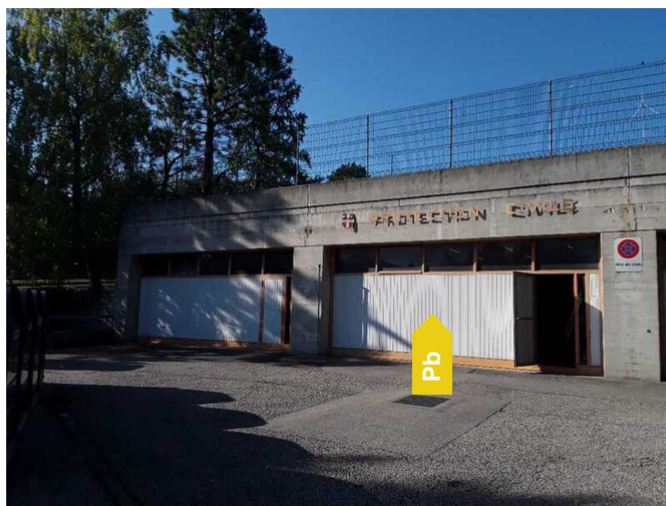
Localisation		Élément		Métaux lourds	
Étage	1er étage	No. élément	081	Contient des métaux lourds	Positif
Local	Local PC	Valeur	3.7 mg/cm ²	Évaluateur	Laboratoire
		Erreur	0.15 mg/cm ²

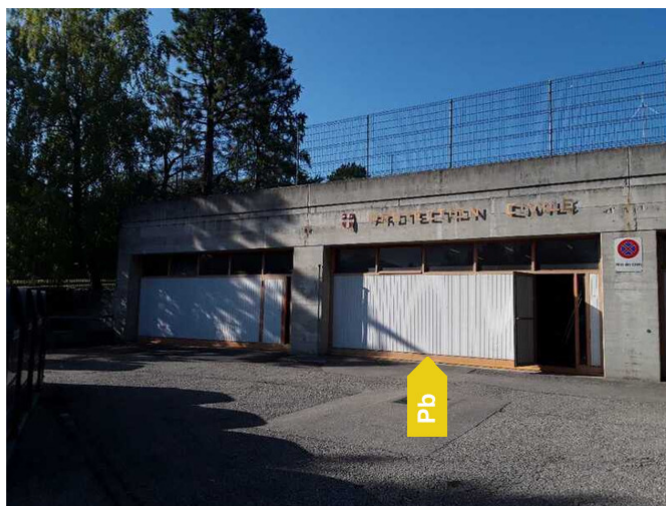
Localisation		Élément		Métaux lourds	
Étage	1er étage	No. élément	082	Contient des métaux lourds	Positif
Local	Local PC	Valeur	3.11 mg/cm ²	Évaluateur	Laboratoire
		Erreur	0.15 mg/cm ²

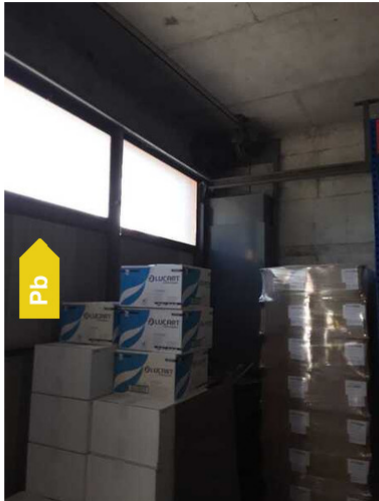
Localisation		Élément		Métaux lourds	
Étage	1er étage	No. élément	083	Contient des métaux lourds	Positif
Local	Local PC	Valeur	0.21 mg/cm ²	Évaluateur	Laboratoire
		Erreur	0.15 mg/cm ²		
<div>

</div>					
Attention, s'informer sur les consignes de sécurité avant d'intervenir sur cet élément					
Mesure d'assainissement à prendre					
Potentiel de libération	Accessibilité	Taux d'occupation	Mesure d'assainissement		
-	-	-	Prendre des précautions en cas de travaux de réfection

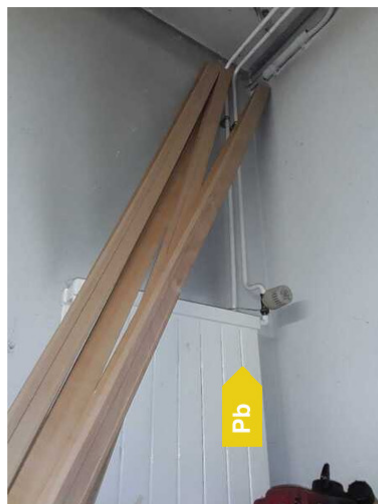
Localisation		Élément		Métaux lourds	
Étage	1er étage	No. élément	088	Contient des métaux lourds	Positif
Local	Tout l'étage	Valeur	0.28 mg/cm ²	Évaluateur	Laboratoire
		Erreur	0.15 mg/cm ²		
<div>

</div>					
Attention, s'informer sur les consignes de sécurité avant d'intervenir sur cet élément					
Mesure d'assainissement à prendre					
Potentiel de libération	Accessibilité	Taux d'occupation	Mesure d'assainissement		
-	-	-	Prendre des précautions en cas de travaux de réfection

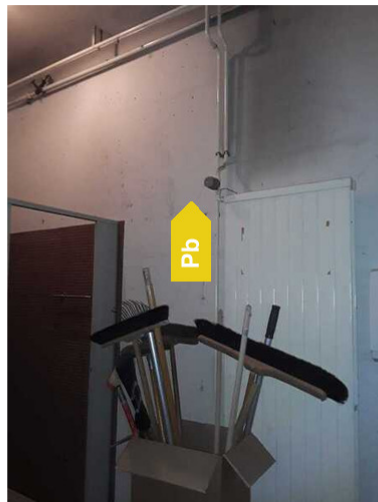
Localisation		Élément		Métaux lourds	
Étage	1er étage	No. élément	089	Contient des métaux lourds	Positif
Local	WC / Douche	Valeur	0.28 mg/cm ²	Évaluateur	Laboratoire
		Erreur	0.15 mg/cm ²

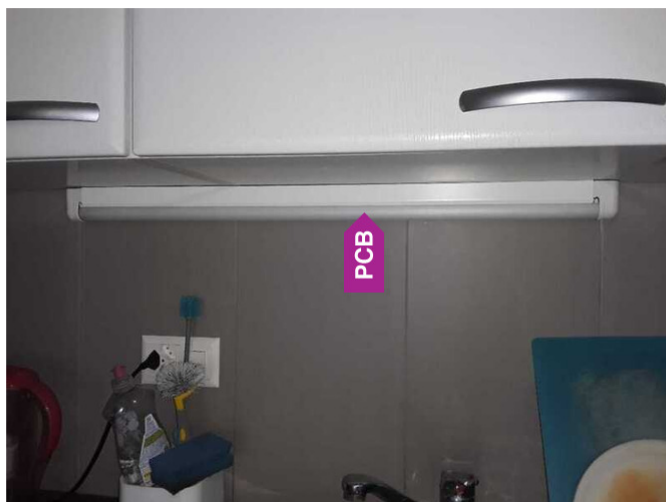
Localisation		Élément		PCB	
Étage	1er étage	No. échantillon	015	Contient des PCB	Positif
		Plan	R+1		
Local	Cuisine	Échantillon prélevé	Non	Évaluateur	Défaut

Année de fabrication inconnue. Contient des PCB par défaut. Des investigations supplémentaires sont nécessaires lors du démontage. En cas de fabrication après 1986, il n'y a pas de risque de présence de PCB.

Assainissement recommandé : L'assainissement doit être réalisé par une entreprise spécialisée qui a suivi une formation en matière d'assainissement PCB

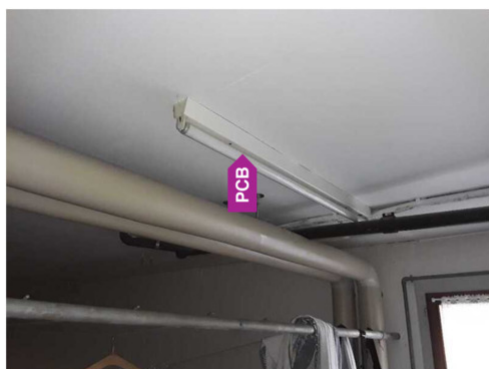
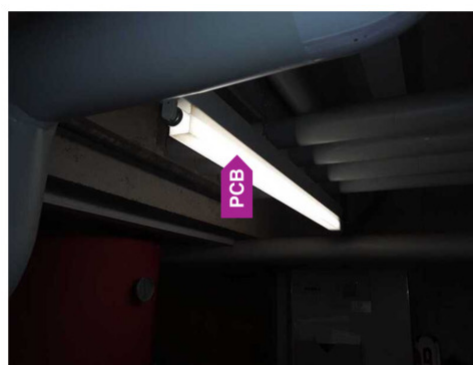
Localisation		Élément		PCB	
Étage	Rez-de-chaussée	No. échantillon	027	Contient des PCB	Positif
		Plan	Rdc		
Local	Cave et chaufferie	Échantillon prélevé	Non	Évaluateur	Défaut

Année de fabrication inconnue. Contient des PCB par défaut. Des investigations supplémentaires sont nécessaires lors du démontage. En cas de fabrication après 1986, il n'y a pas de risque de présence de PCB.

Assainissement recommandé : L'assainissement peut être réalisé par une entreprise non spécialisée suivant les consignes de sécurité de la SUVA
