Bâtiment de la protection civile et parascolaire des Mûriers

Colombier

Note technique sur les éléments porteurs

— AOUT 2019 —

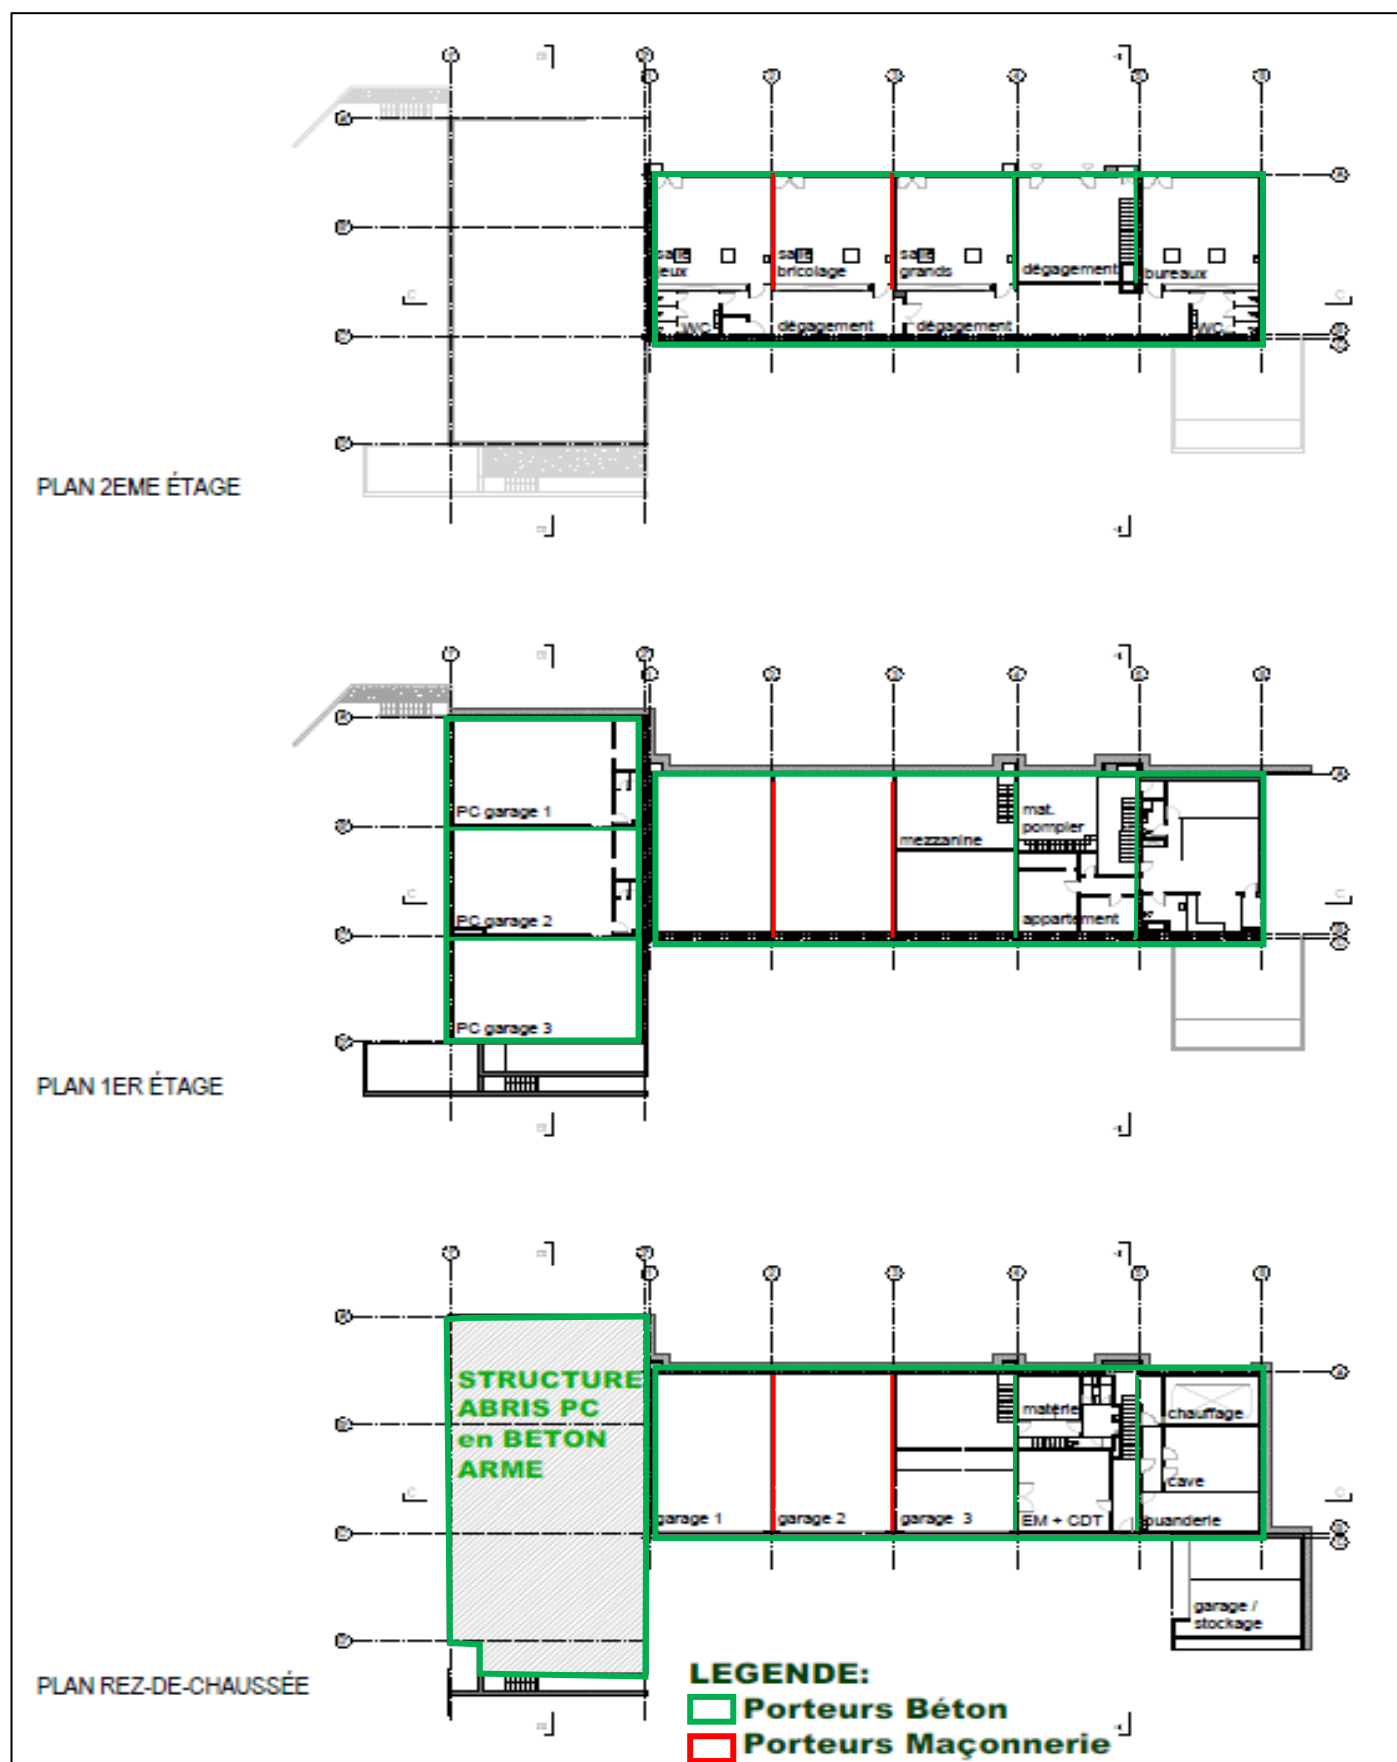
Image 2 : porteurs principaux

Malgré des hypothèses très conservatives, les porteurs en béton représentés dans l'image 2 constituent un système de refends important, qui nous permet d'affirmer que, du point de vue sismique, le bâtiment ne présente aucune faiblesse, en résultant un coefficient de conformité α_{eff} largement supérieure à 0.80.

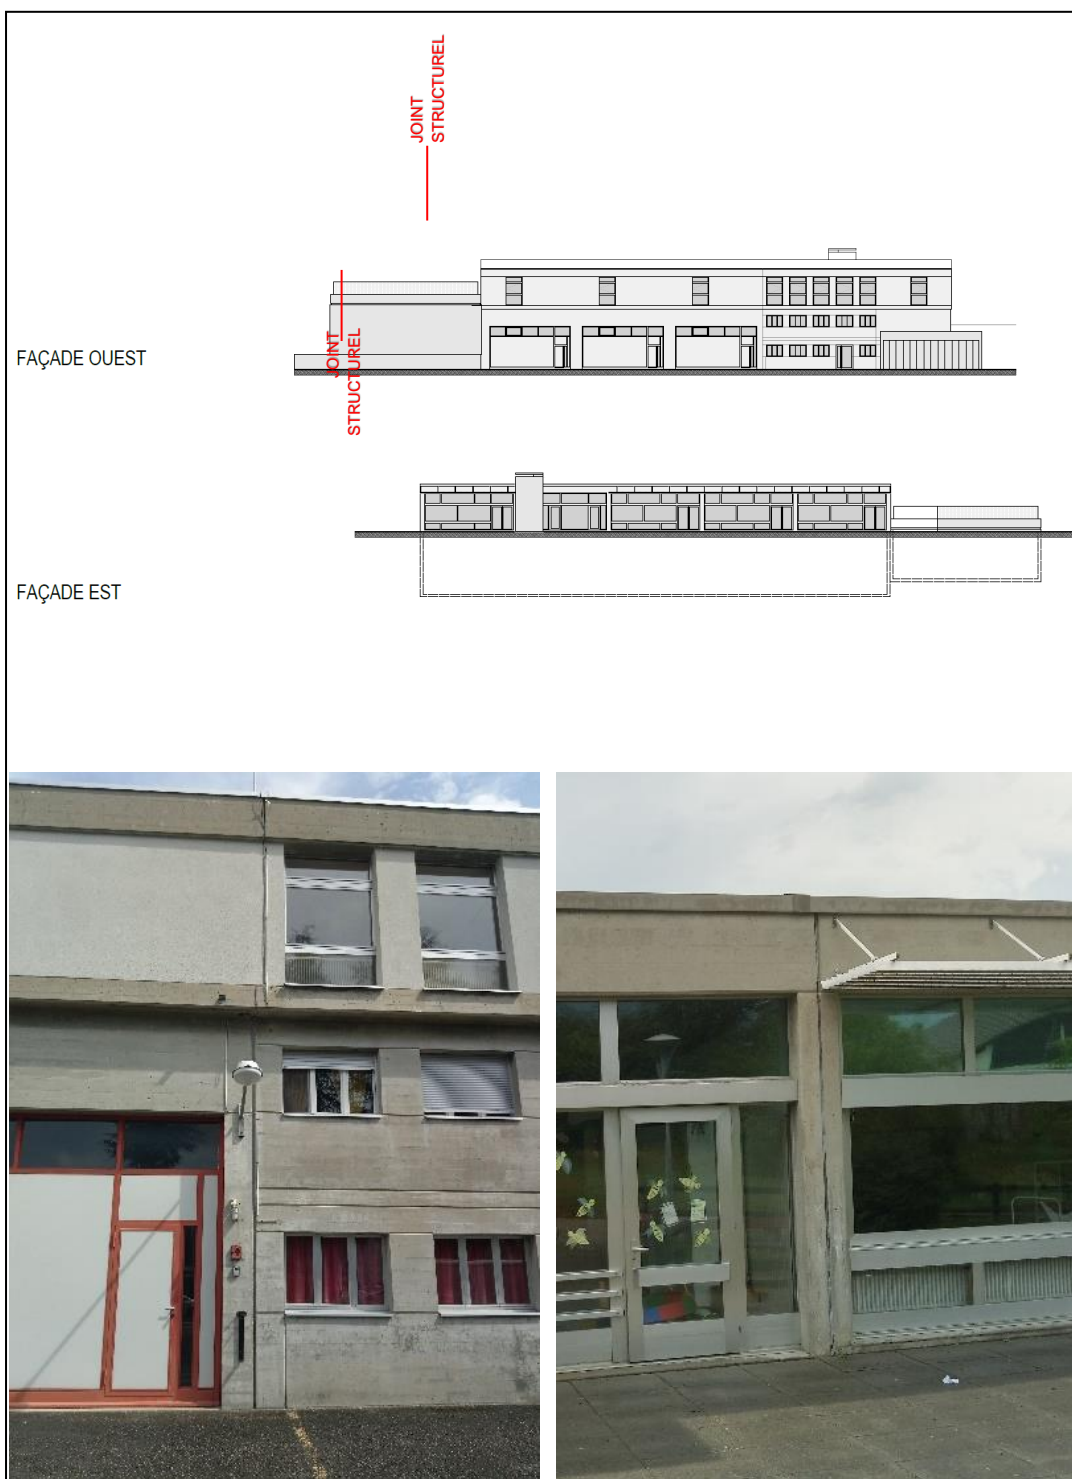
Image 4 : joint structurel

Un joint structurel de dilatation a été répertorié dans le corps Sud (voir image 4).

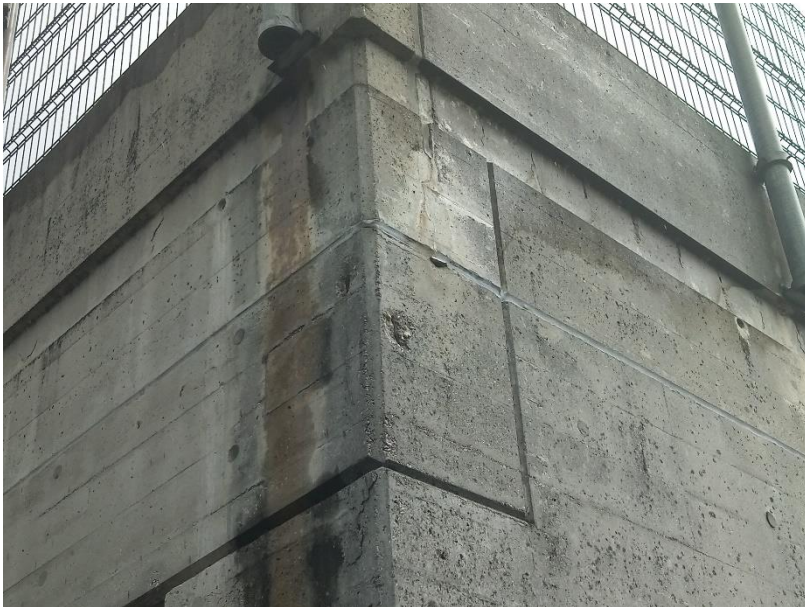
Selon nos observations les dégâts sont produits par un défaut de rétention des eaux pluviales de la terrasse combiné avec un enrobage des armatures insuffisant. En effet les armatures corrodées et les éclats de béton sont plus évidents près des traces de coulures d'eau traversant le parapet en béton de la terrasse à travers ses joints.

De plus, en pied du parapet de la terrasse, sur la face en retrait du décrochement horizontal, les armatures verticales sont corrodées parce que exposées sans enrobage.

Image 5 : coulures d'eau et traces de corrosion ; armature sans enrobage, corrodées (axes 1' – D')

Tous les défauts répertoriés ne compromettent pas la sécurité de l'ouvrage.
Ils nécessitent une mesure de protection pour arrêter le processus de corrosion des armatures et une intervention de reprofilage du béton.
La remise en état des défauts peut attendre l'évolution du projet.

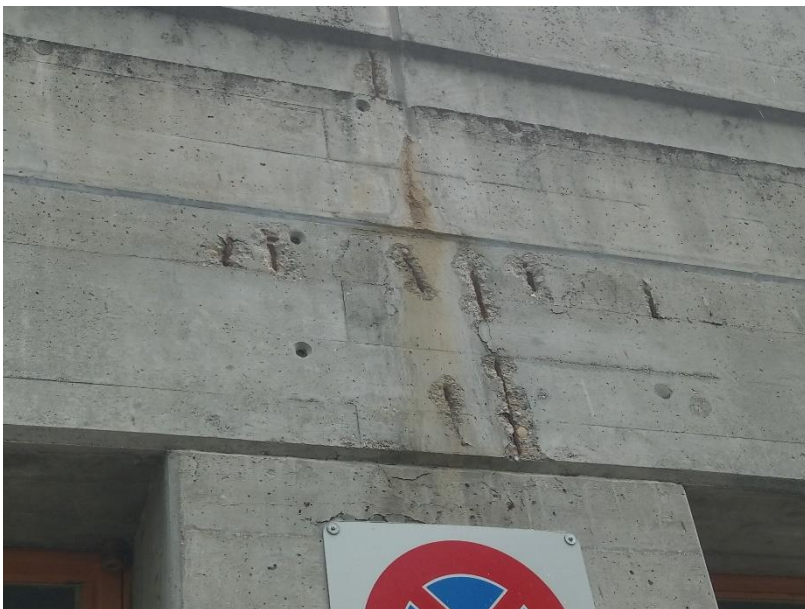
Image 6 : coulures d'eau par le joint du parapet et traces de corrosion des armatures (axes 1' – C')

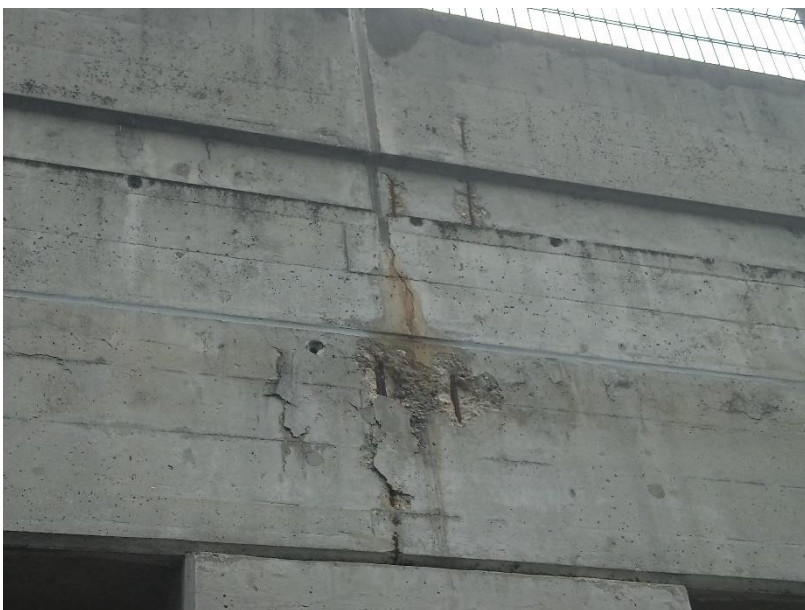
Image 7 : coulures d'eau par le joint du parapet, corrosion des armatures et éclats du béton (axes 1' – B')

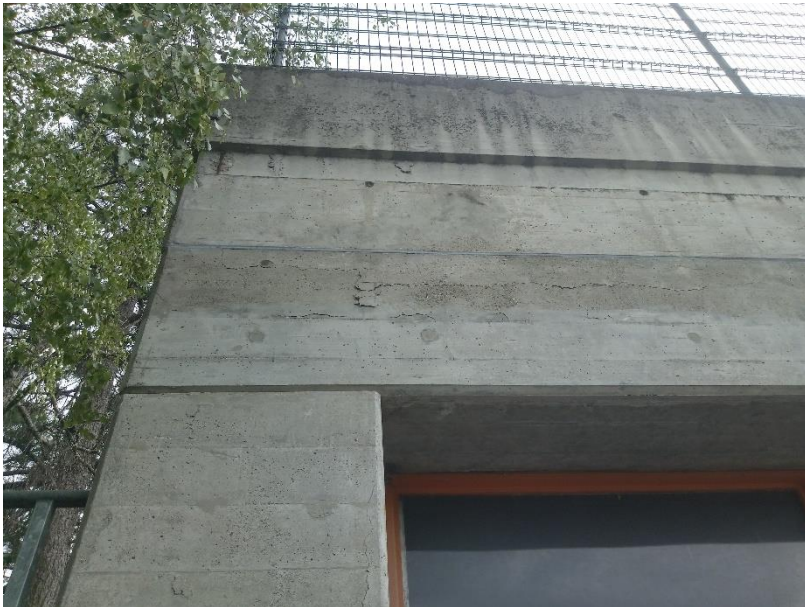
Image 8 : éclats du béton (axes 1' – A')

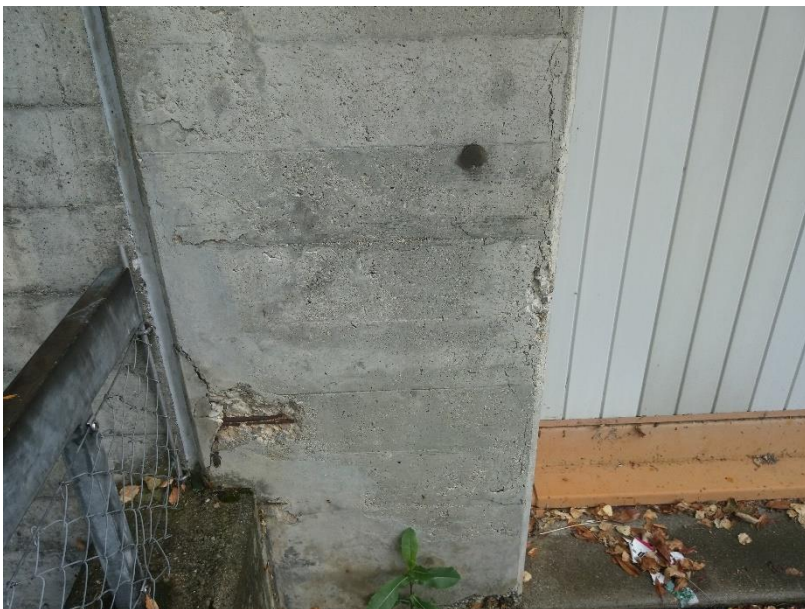
Image 9 : armature corrodée et éclat de béton (axes 1' – A')

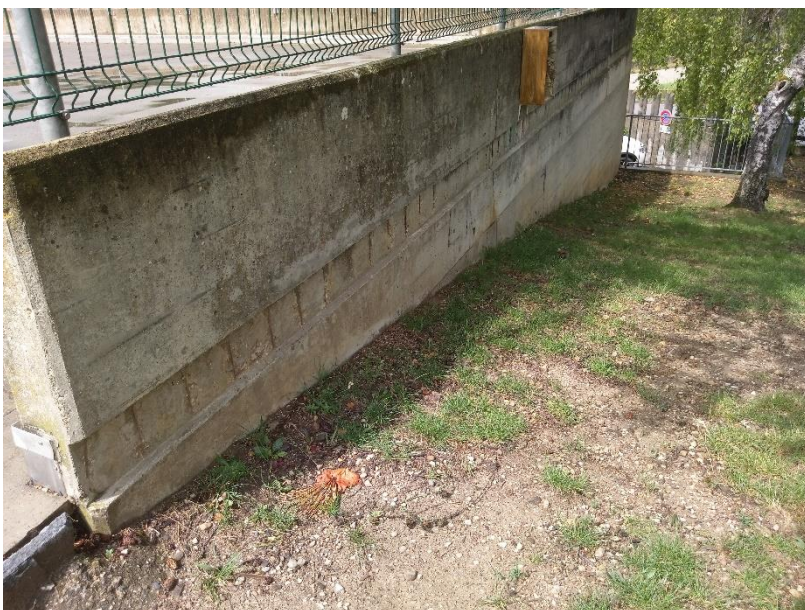
Image 10 : corrosion des armatures exposées (axes A', 1' et D')
