20-286 Ecole Marens à Nyon

RAPPORT D'AUDIT ASSAINISSEMENT ENERGETIQUE

ANCIENS BÂTIMENTS

Projet :	20-286 RapportAuditAssEnSiteMarens
Mission :	Expertise
Auteurs du rapport :	Romain LUSCHER & Laurent FELIX
Date :	16.12.2020

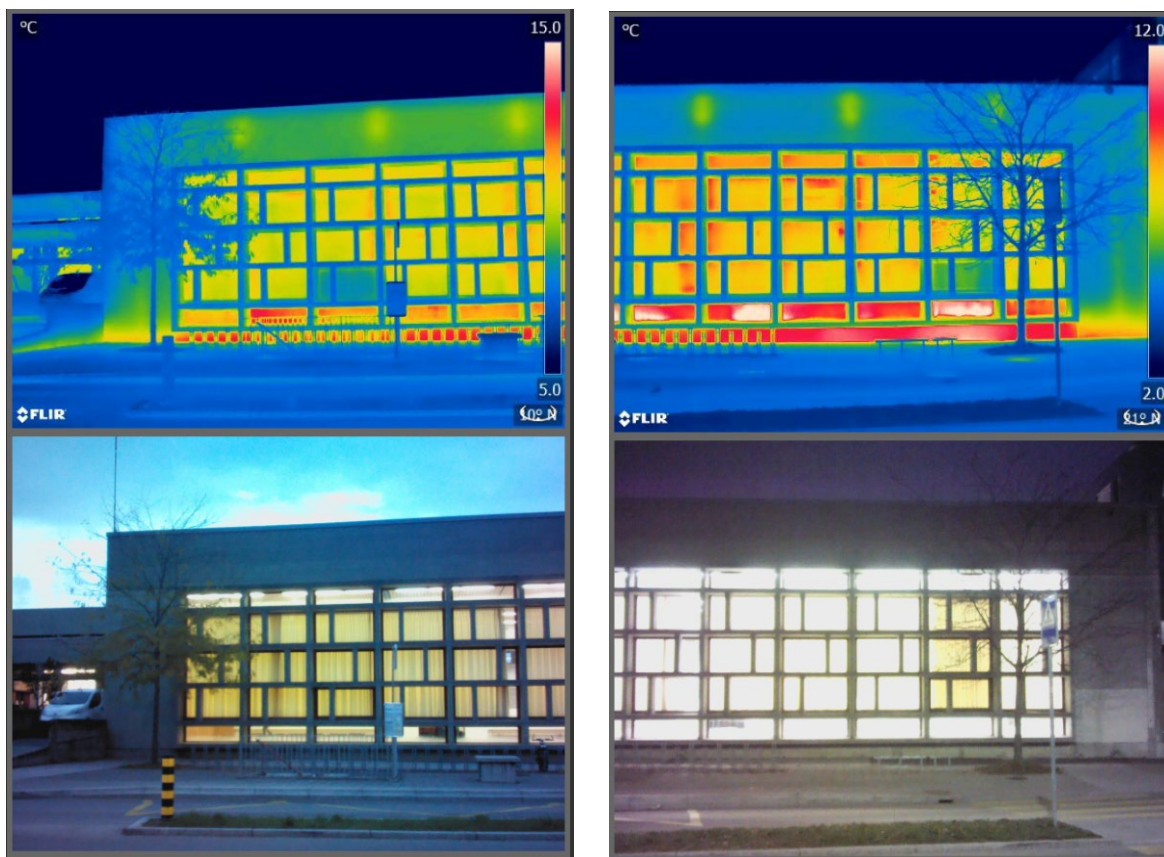
L'analyse des déperditions extérieures met en évidence la mauvaise qualité des vitrages.

Images 01-02 : images IR extérieures salle de gymnastique 1

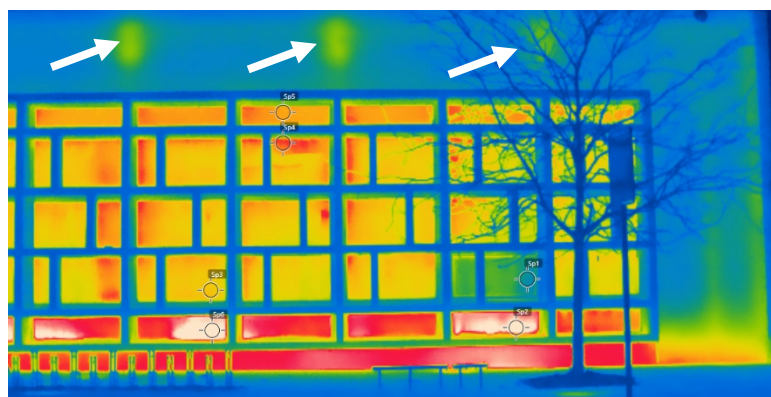
Dans le détail, les images infrarouges montrent d'importantes déperditions à l'endroit des parties vitrées. A l'analyse on remarque une très importante déperdition au niveau des radiateurs situés au pieds des éléments de fenêtres Sp2 et Sp6 (rayonnement direct). Il est aussi remarquable de constater que la chaleur du rideau s'accumule au point haut Sp4.

Analyse des déperditions vers l'extérieur façade S-O salle de gym 1

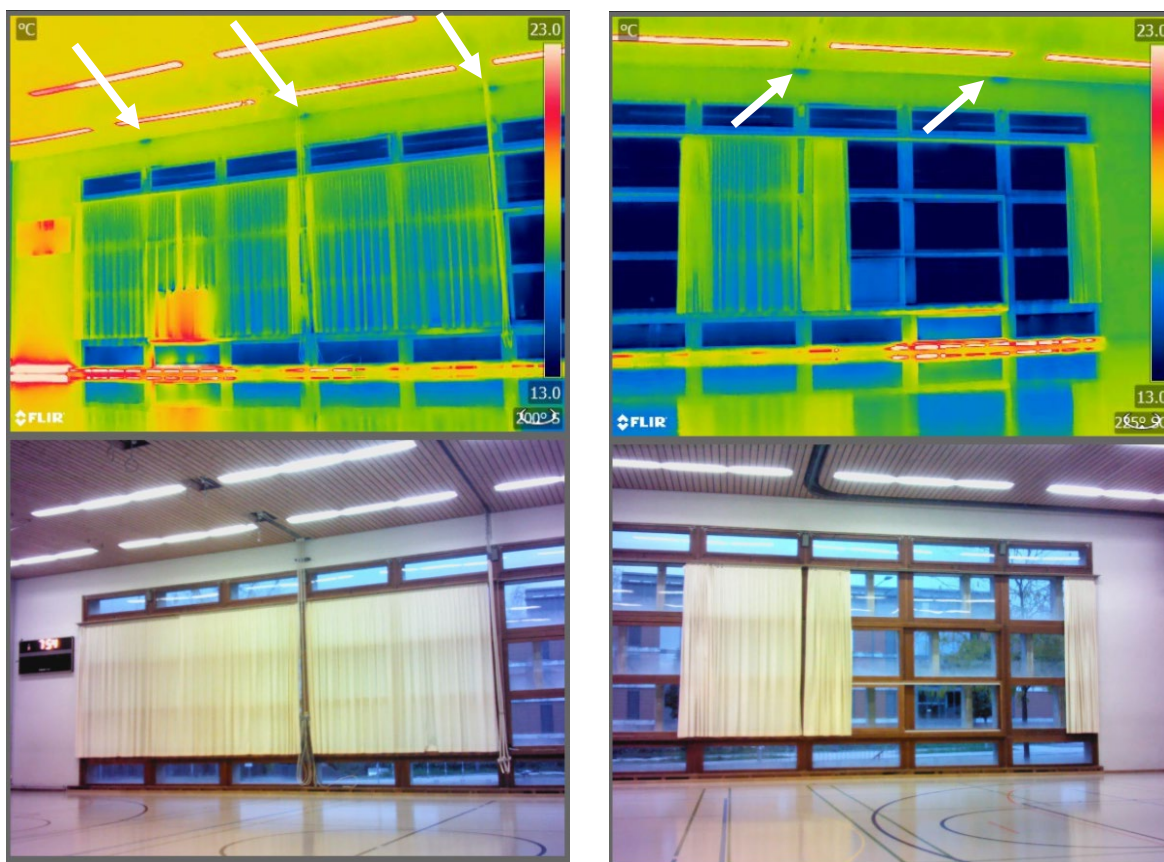
Depuis l'intérieur, les verres et les cadres représentent les surfaces les plus froides. Des ponts thermiques sont relevés au niveau des poutres principales (flèches blanches).

Images 03-04 : images IR intérieures salle de gymnastique 1

Les images infrarouges montrent que les rideaux coupent un peu le rayonnement du froid vers l'intérieur dans la zone intermédiaire.

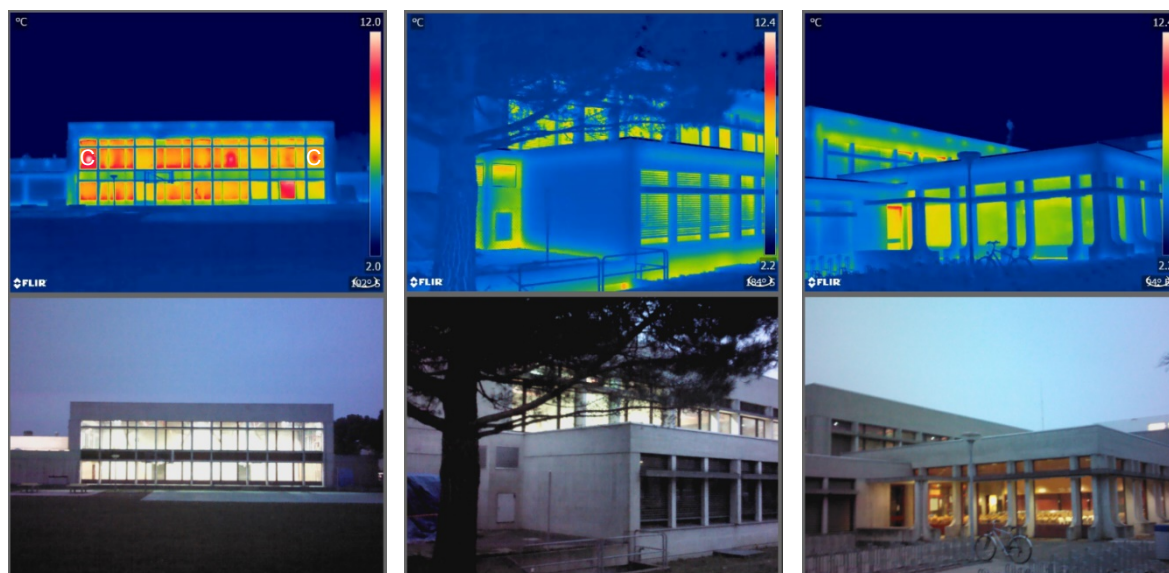
L'analyse des déperditions extérieures met en évidence la mauvaise qualité des vitrages isolants. Plusieurs verres sont condensés (C). Le système de la façade vitrée est composé de profils en aluminium isolant avec un raster principal en poteau/traverse avec des cadres de fenêtres en profils à coupures thermiques de première génération des années 80, pas performants. Les cadres ouvrants ne sont pas étanches et représentent des ponts thermiques importants.

Images 05-07 : images IR extérieures salle de gymnastique 2 et 3 + réfectoire

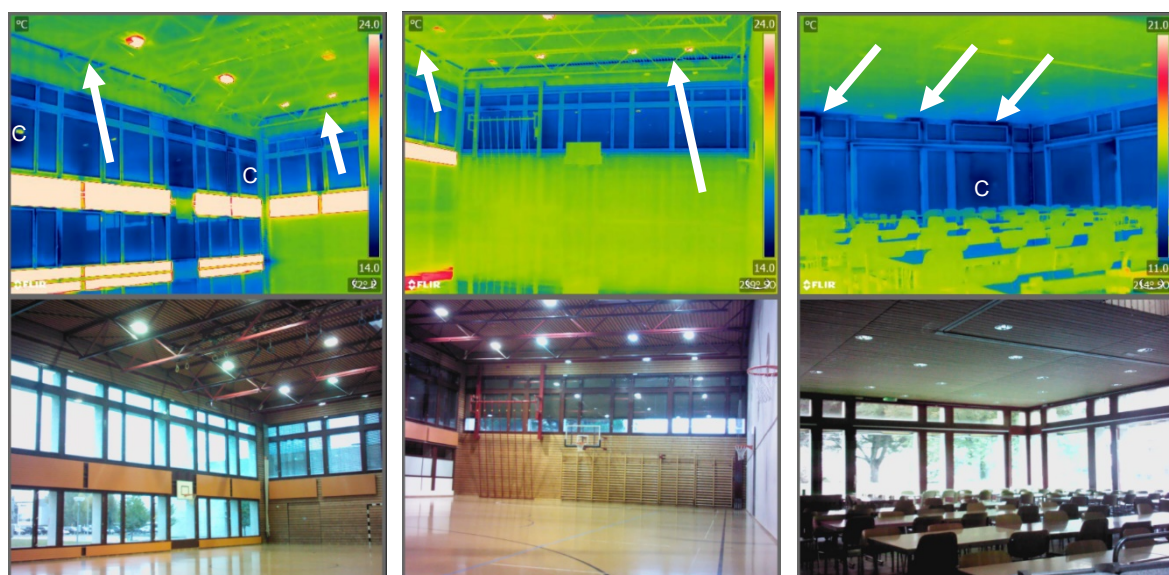
Images 08-10 : images IR intérieures salle de gymnastique 2 et 3 + réfectoire

La liaison supérieure avec la toiture laisse apparaître un pont thermique continu. En cas de remplacement des éléments de façades par des façades très isolantes et très étanches à l'air, il y aura lieu de contrôler ces liaisons, et d'entreprendre des travaux pour éviter de la condensation et les problèmes qui y sont liés.

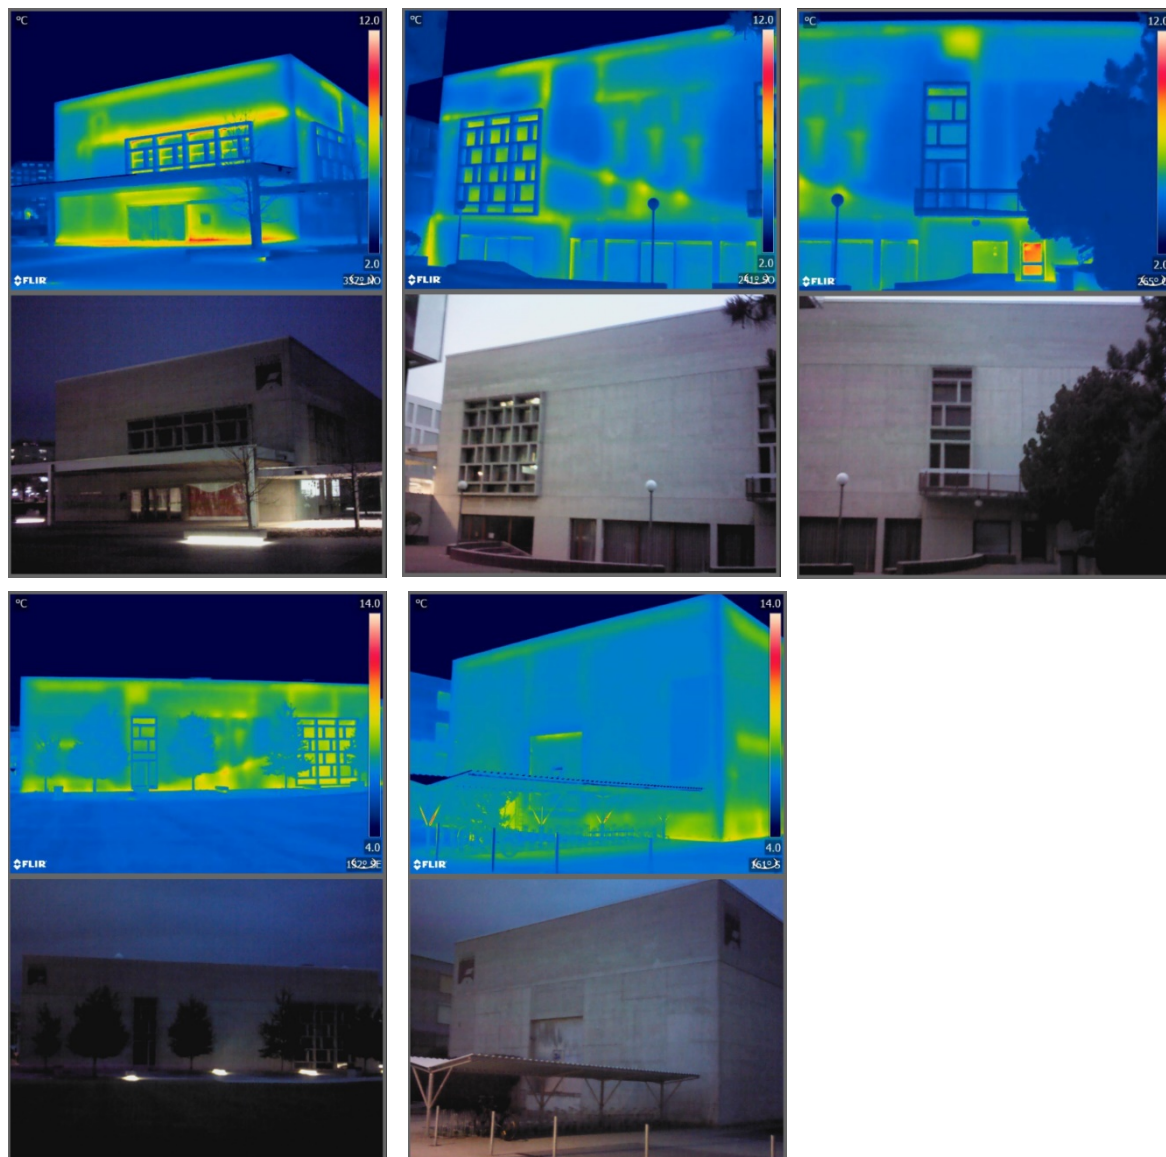
Images 11-15 : images IR à l'extérieur du théâtre

L'image 15 montre moins de déperdition car la scène est coupée par un rideau de l'ensemble de la salle. Cependant toutes les autres liaisons de dalles à la structure laissent apparaître des ponts thermiques depuis l'extérieur.

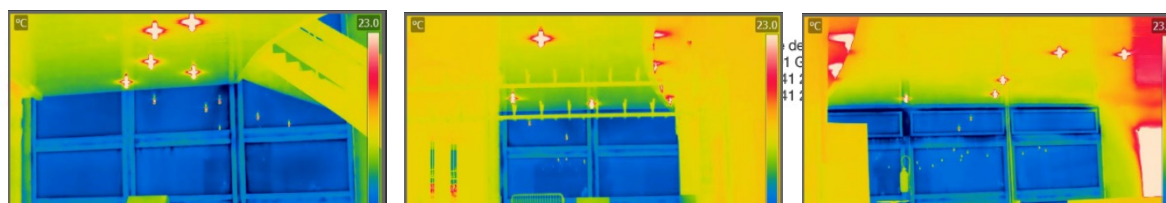
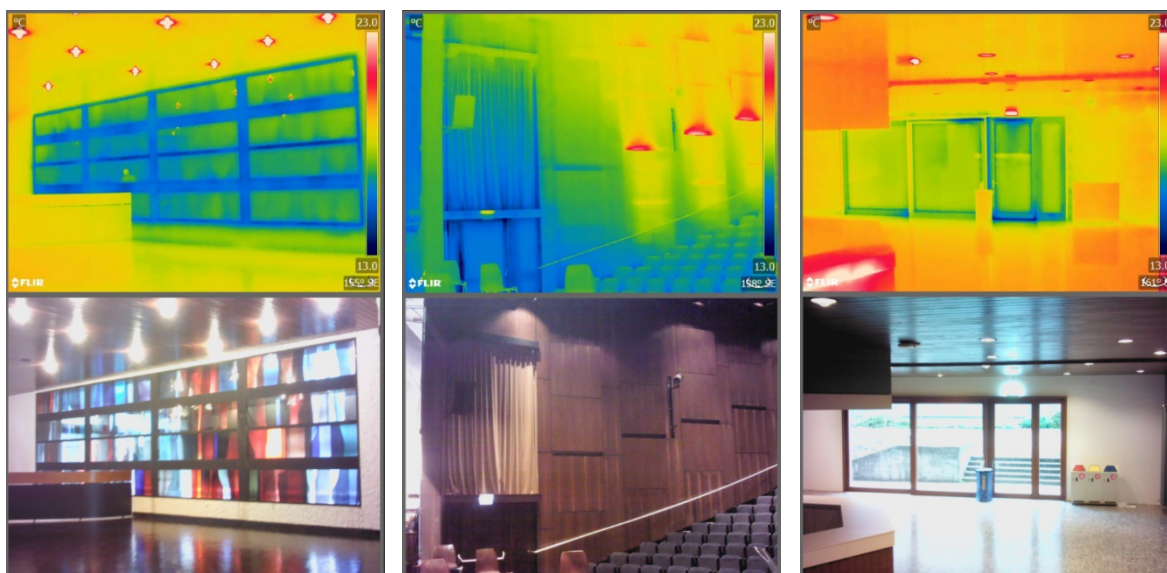
Images 16-21 : images IR à l'intérieur du théâtre

Les images infrarouges prises depuis l'intérieur confirment que les éléments de fenêtres sont les principaux vecteurs du froid vers l'intérieur.

L'image 21 très performante montre la différence avec les images 16 à 18. Seules des infiltrations d'air froid sont perceptibles sur les raccords de la porte fenêtre entre le cadre ouvrant et le cadre fixe.

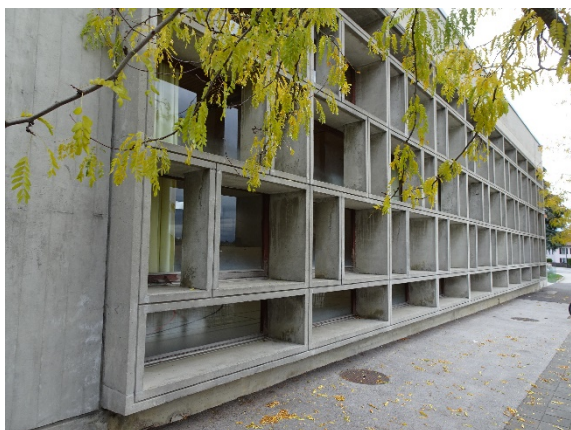
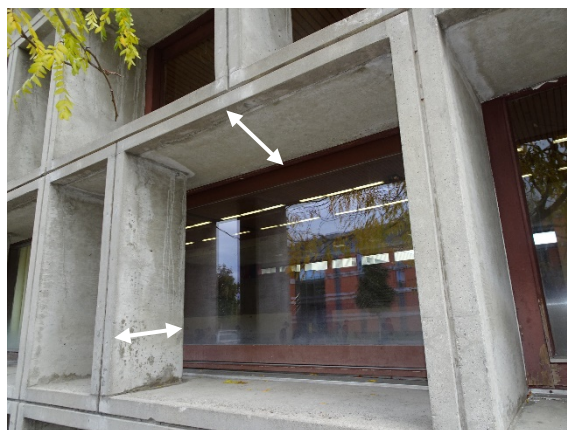
Photos 01-02 : raster béton extérieur formant brise-soleil

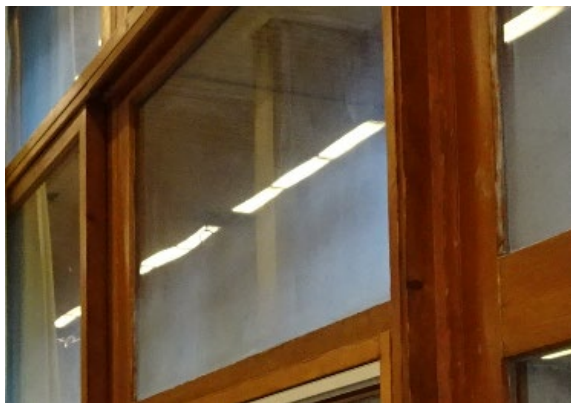
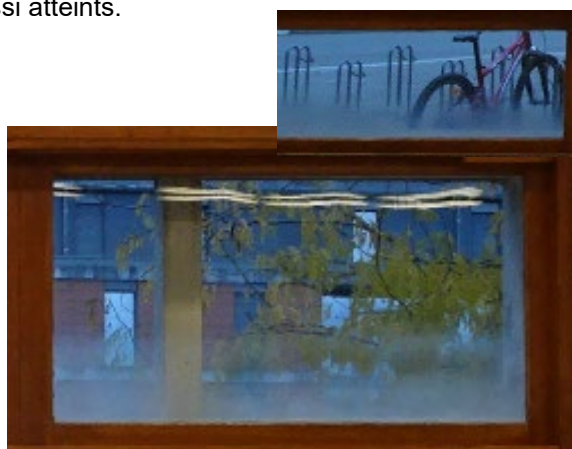
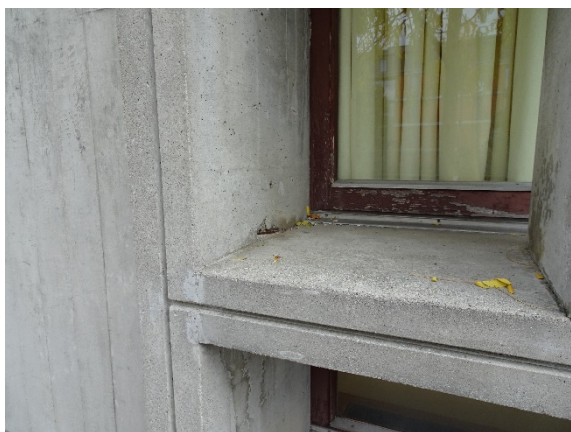
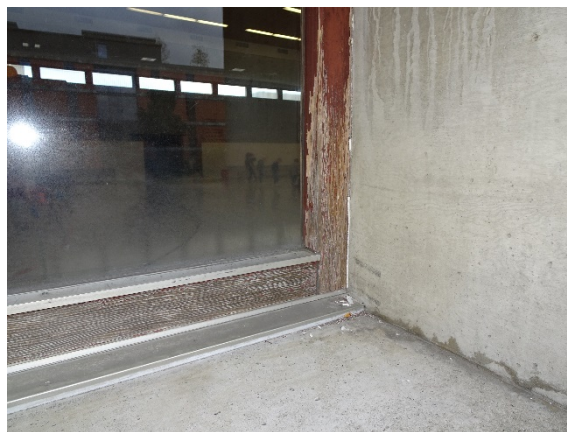
En raison des éclaboussures de chaux sur le bord des tablettes en béton contre le verre, la surface du verre a été attaquée et on constate une diminution de la transparence sur 100 à 200 mm des vides de lumière. Les cadres à l'extérieur sont aussi atteints.

Photos 03-06 : raster béton extérieur formant brise-soleil

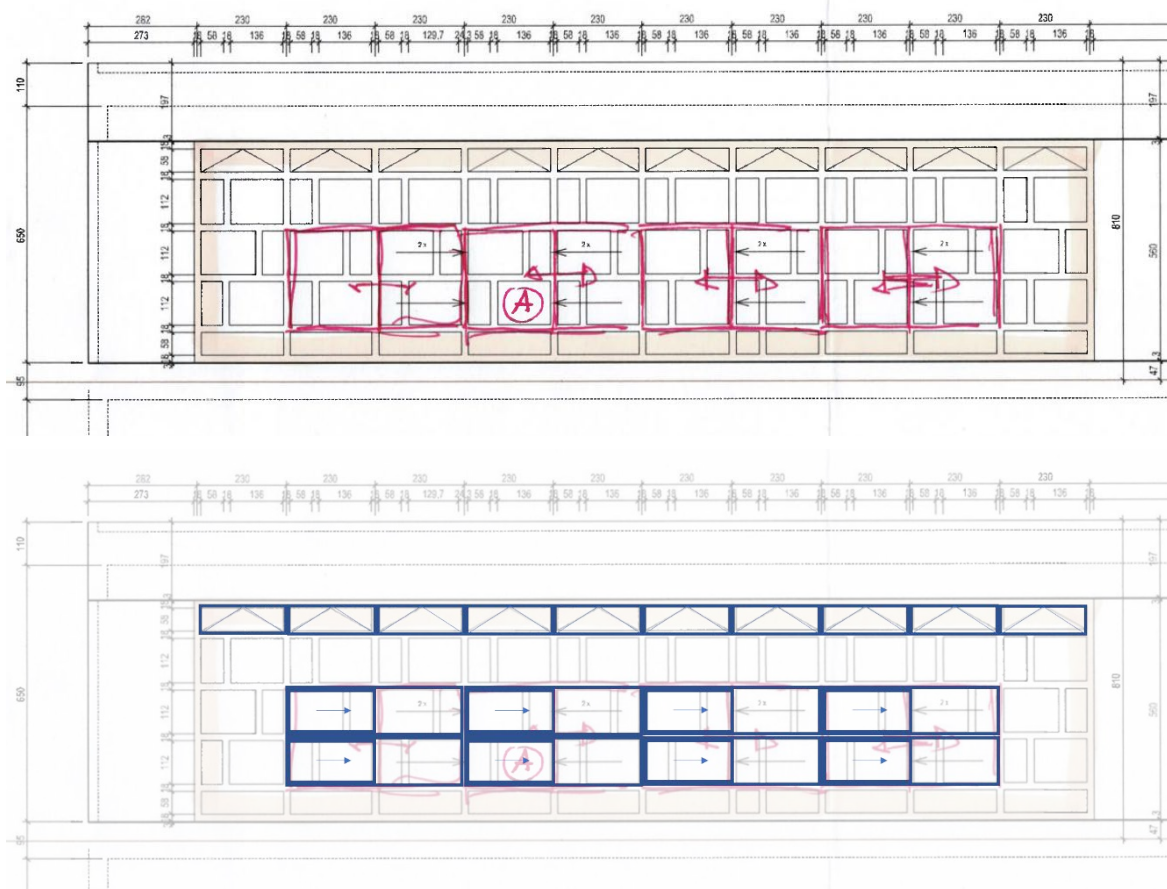
Gym 1 : système d'ouvertures

Du point de vue du fonctionnement et des systèmes d'ouverture, il est relevé que la ventilation est réalisée par des impostes supérieures motorisées et des coulissantes manuelles.

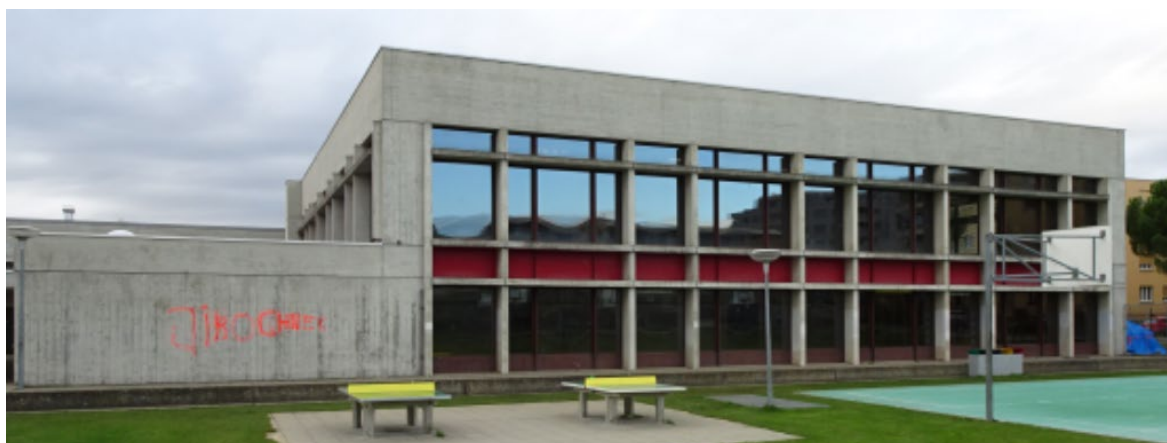
Photo 07 : façade extérieure gym 3 N-E

Il est relevé que les menuiseries plus récentes (1983) vers l'extérieur sont de type bois-métal. Comme le montre les images thermographiques intérieures et extérieures, les verres ne sont pas performants (sans couche basse émissivité), et plusieurs verres sont même condensés.

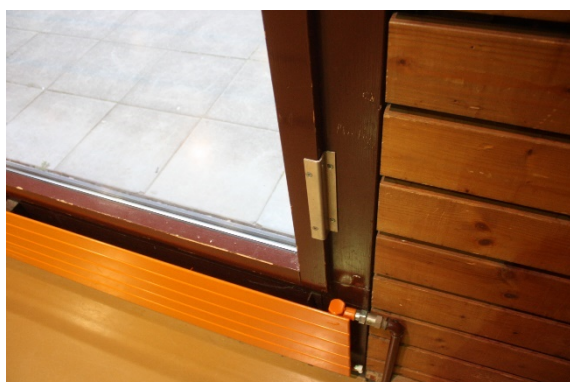
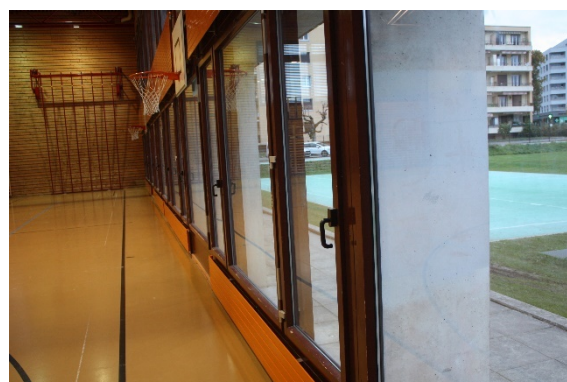
Du point de vue fonctionnelle et esthétique les façades s'apparentent à la salle de gym 1, mais avec une raster béton moins dense. Les éléments de fenêtre ont été renforcés à l'intérieur et les ouvrants à la française ne paraissent pas opportun avec l'ouverture sur l'intérieur.

Photo 08-09 : renforcements / système d'ouverture des éléments de fenêtres gym 3 N-E

Les ouvrants en imposte supérieurs automatisés représentent une excellente solution pour la ventilation. Le remplacement des ouvrants à la française par des coulissants permettrait la création de courant d'air de bas en haut.

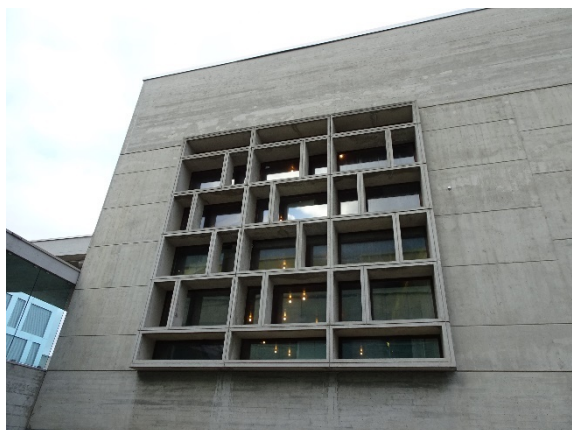
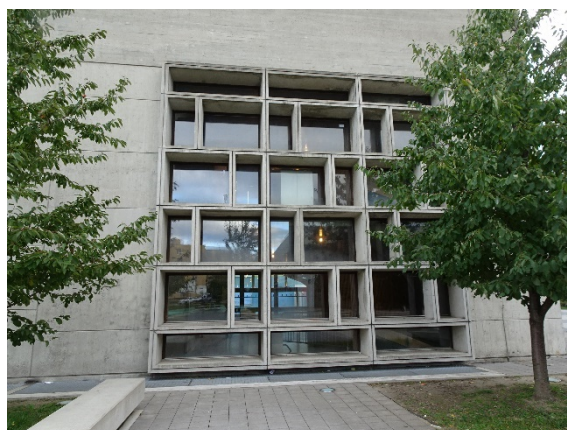
Les façades en bois vitrées du théâtre sont composées de cadre en bois dito la salle de gym 1 et de verres isolants de la première génération, sans couche basse émissivité. Les constats réalisés pour la salle de gym 1 au chapitre 6.1 sont valables aussi pour les éléments vitrés du théâtre.

Photos 10-11 : façade S-E et N-O du théâtre / raster béton dito la salle de gym 1

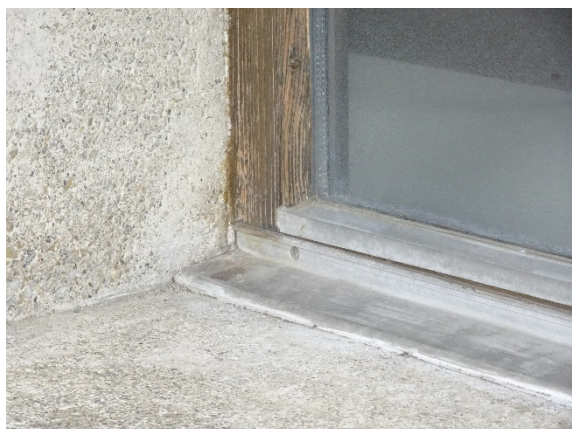
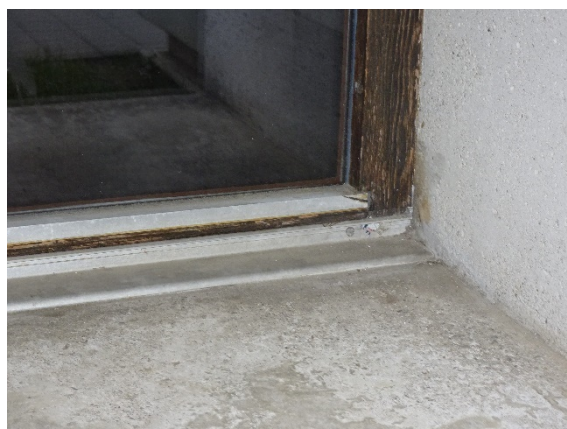
Photos 12-13 : façade S-E et N-O du théâtre / raster béton dito la salle de gym 1

Les éléments de fenêtres sont dans la même état que ceux de la salle de gym 1, plus ou moins attaqués par la chaux en fonction de l'orientation des façades aux intempéries.

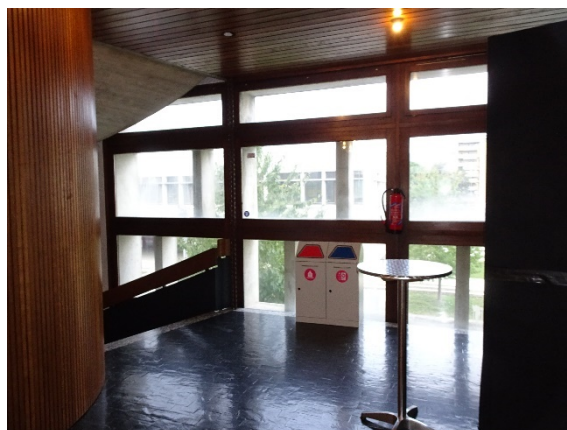
Il est remarqué que certains éléments de fenêtres sont difficilement accessibles derrière les escaliers de liaison entre les étages

Photo 14 : accessibilité difficile derrière les escaliers

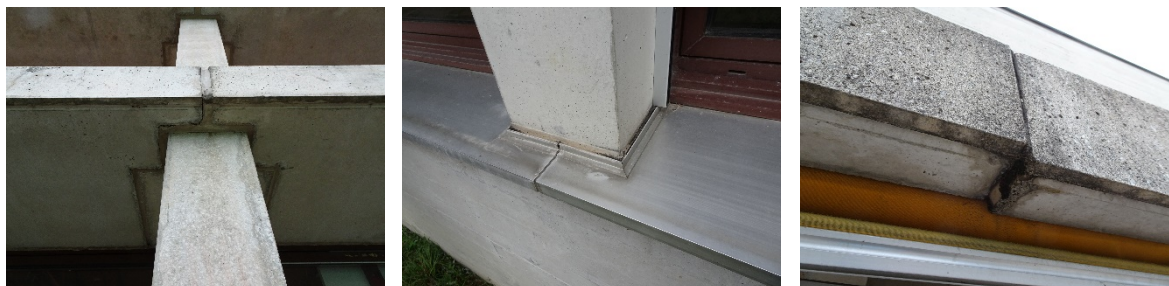
Avec le concept architectural particulier le raster en béton protège la façade vitrée du soleil et des intempéries. Ainsi les joints des éléments vitrés, complètement obsolètes, se trouvent aussi protégés et remplissent encore leur fonction. Cependant les joints exposés aux UV (Ultra-Violets) sont complètement dégradés par le rayonnement solaire. Il est conseillé de planifier leur remplacement dans le meilleur délai.

Photos 15-17 : joints exposés aux UV à remplacer

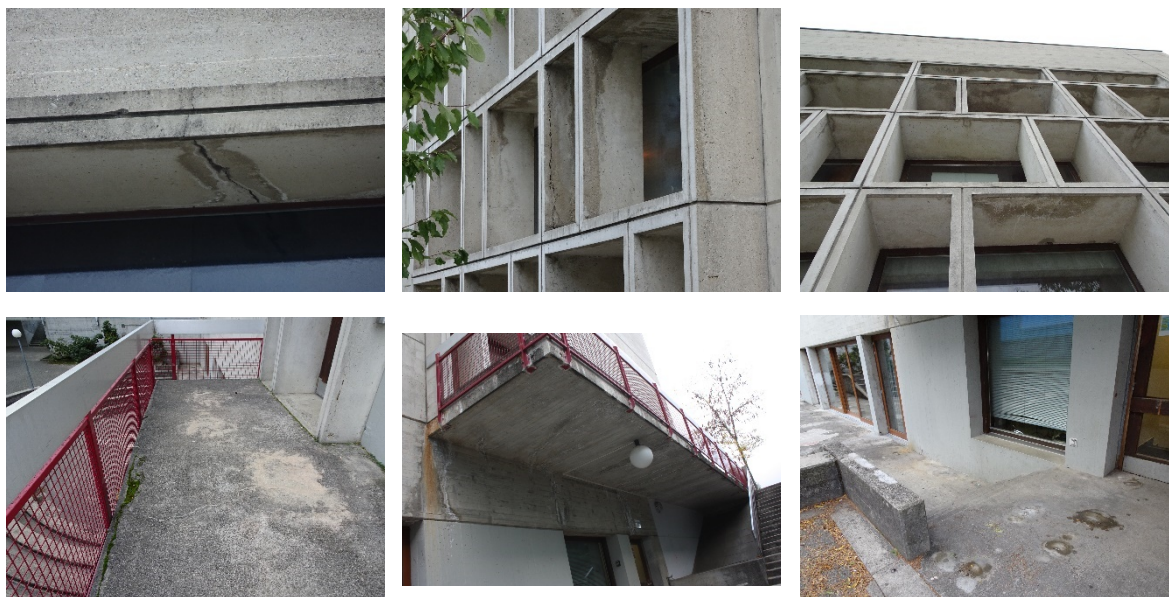
Durant la visite de nombreux désordres ont été recensés sur les parties en béton qui se traduisent par des fissures et des infiltrations d'eau. Ainsi les désordres de l'étanchéité de la terrasse qui conduit au théâtre en façade S-E provoquent d'importants dommages.

Photos 18-24 : fissures / infiltrations d'eau

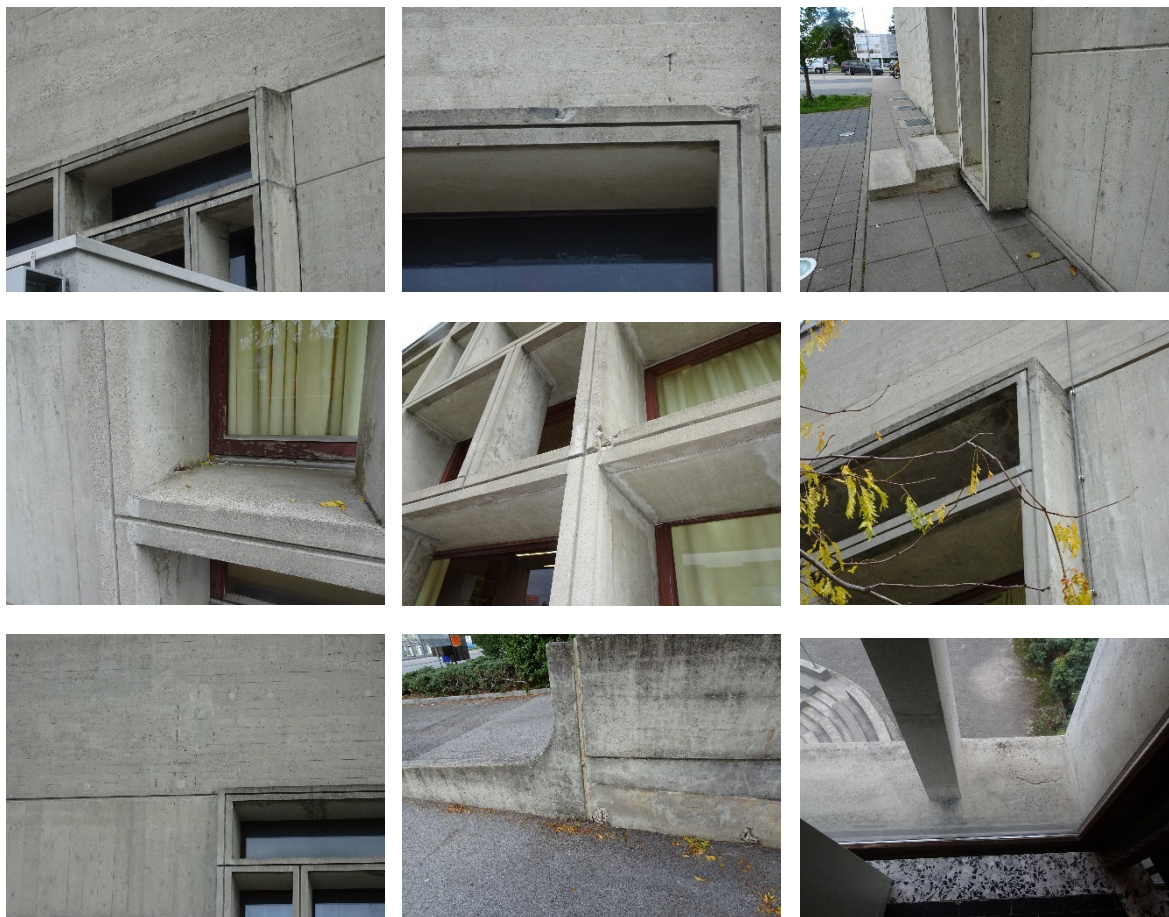
Photos 25-33 : carbonatation du béton

Les surfaces de béton sont reprises afin de traiter toutes les parties carbonatées. Une peinture incolore est appliquée afin d'améliorer le ruissellement des eaux des intempéries.
