Commune de Nyon
Marens – Gym 2&3
Rue du Stand 11
1260 Nyon

Rapport de l'analyse EPIQR+

Février 2014

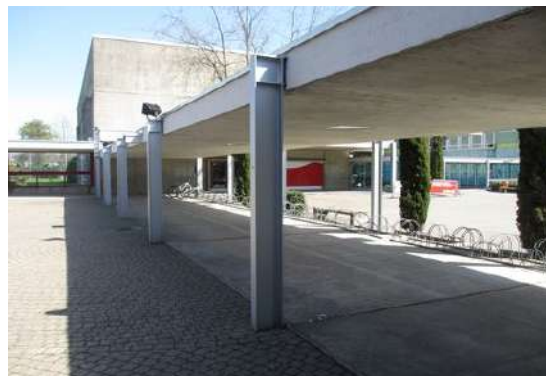
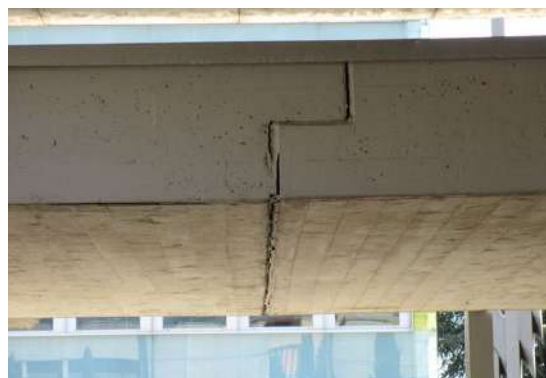
Les éléments porteurs sont défraîchis, présence de traces localisées de corrosion de la structure métallique. Joints de dilatation détériorés.
La couverture est sale.

Préparation et peinture des surfaces, traitement des zones corrodées.
Contrôle et nettoyage de la couverture

Montant de réserve pour la mise en œuvre de verres sécurisés.

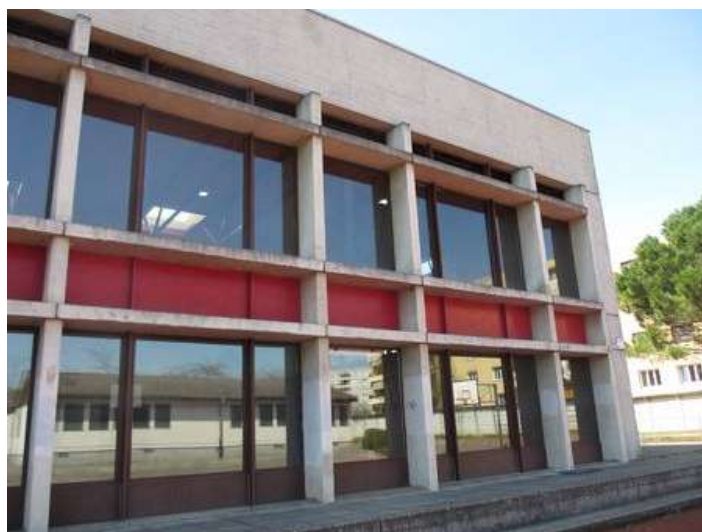
La structure du bâtiment est en béton armé. Elle est en état malgré quelques désordres localisés (affaissement au niveau de l'entrée du garage, infiltrations dans le sous-sol au niveau des archives, etc.)

Entretien des façades.

Montant de réserve pour une étude des désordres de la structure.

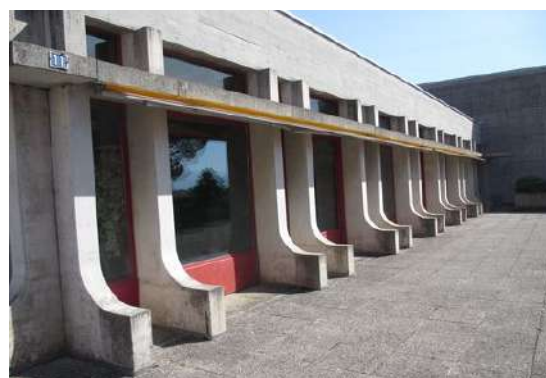
Etat de dégradation ☐ a ☒ b ☐ c ☐ d

Remise en état, traitement de la carbonatation et imprégnation de toute la façade. Reprise des joints.

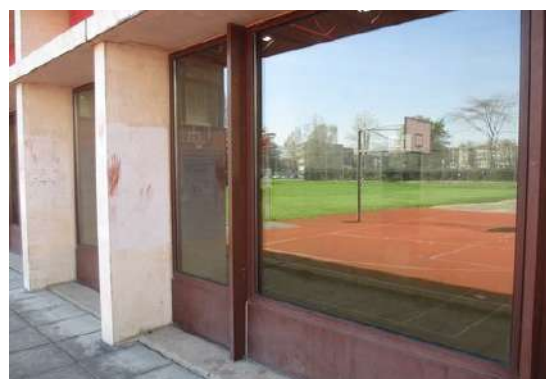
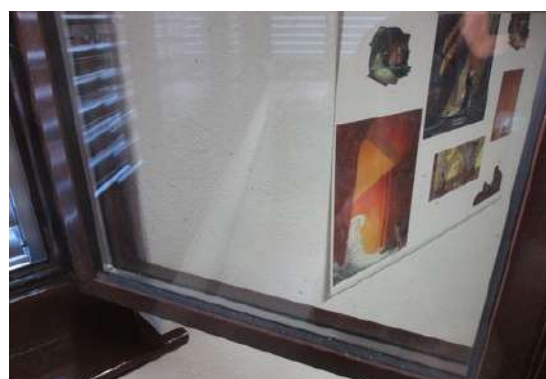
De l'amiante est présent dans ces éléments selon rapport n°246.2409 (mastic des impostes au sous-sol). Elimination et assainissement des locaux selon la directive CFST n°6503. Evacuation comme déchets spéciaux. Ces coûts ne sont pas comptabilisés.

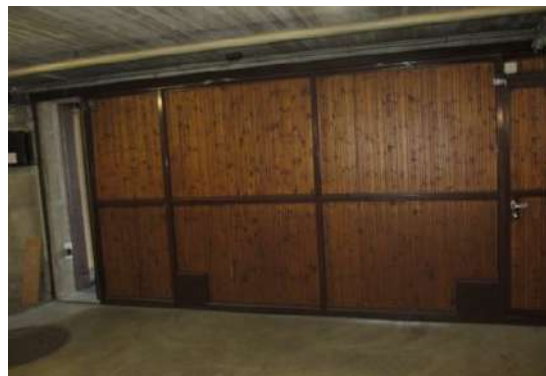
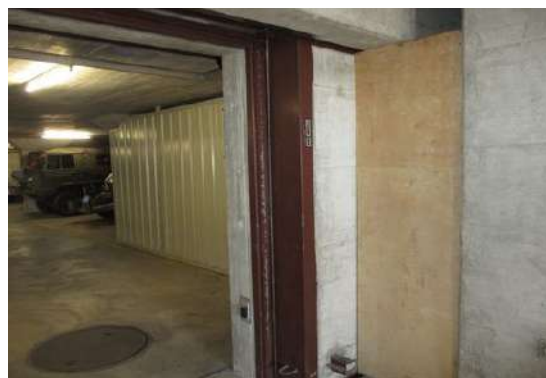
La porte de garage fonctionne. Garnitures rouillées, panneau de remplissage dégradé. Fermeture correcte.

Traitement de surface de la porte de garage.

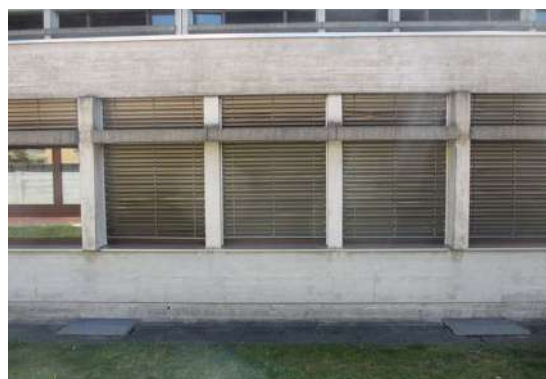
Stores à lamelles en état. Mécanisme partiellement endommagés.

Dans le cadre du remplacement des fenêtres, remplacement complet des stores à lamelles.

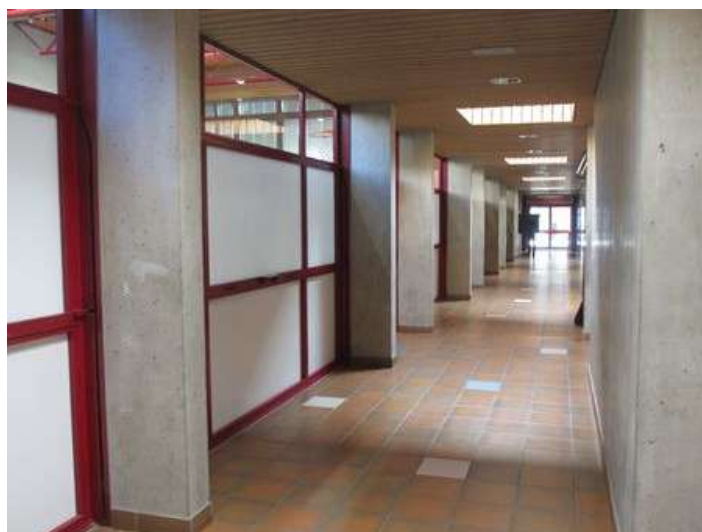
Les surfaces sont en état, mais présentent quelques dégradations localisées.

Les balustrades des escaliers des circulations et des archives ne sont pas conformes.

Mise en conformité des escaliers des circulations et des archives.

Entretien des surfaces et rénovations localisées.

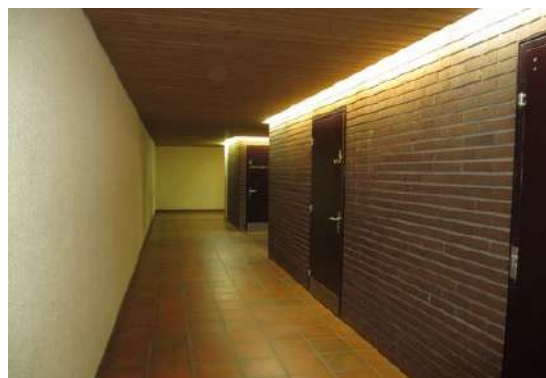
De l'amiante est présent dans ces éléments selon rapport n°246.2409 (colles de faïences-plinthes). Elimination et assainissement des locaux selon la directive CFST n°6503. Evacuation comme déchets spéciaux. Ces coûts ne sont pas comptabilisés.

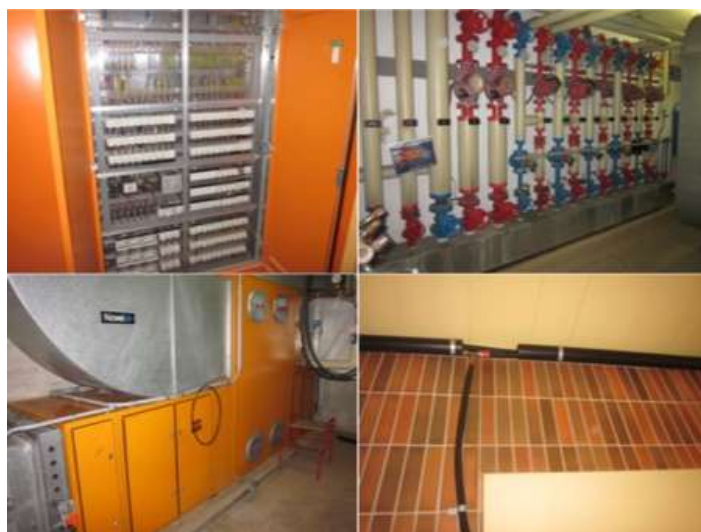
Les installations sanitaires présentent quelques défauts avec des odeurs dans les vestiaires et des conduites sanitaires provisoires dans la cuisine.
