Commune de Nyon  
École Secondaire  
Nyon-Marens  
Bâtiment principal  
Rue du stand 9  
1260 Nyon

Rapport de l'analyse EPIQR+

Décembre 2020

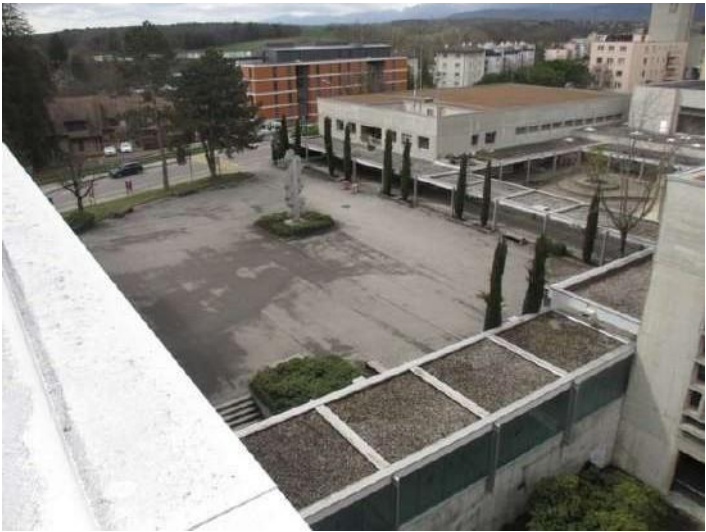
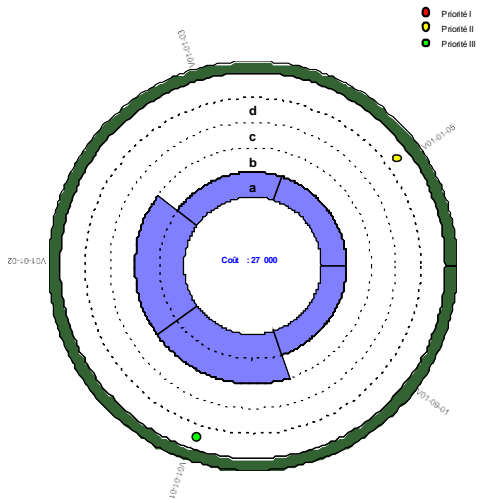
A l'Ouest du bâtiment, une zone de jeux est en asphalté. A l'Est, une zone de parking est aussi en asphalté avec des places de parc en dallage. Les zones Nord et Sud sont agrémentées d'arbres avec des allées dallées ou en asphalté. Une zone en béton contenant des bacs à plantes et des jardinets orne la périphérie du bâtiment. Des escaliers en béton permettent l'accès, une balustrade n'est pas aux normes.  
Les zones extérieures sont fonctionnelles.

Mise aux normes de la balustrade de l'entrée.  
Entretien à long terme de l'asphalte.

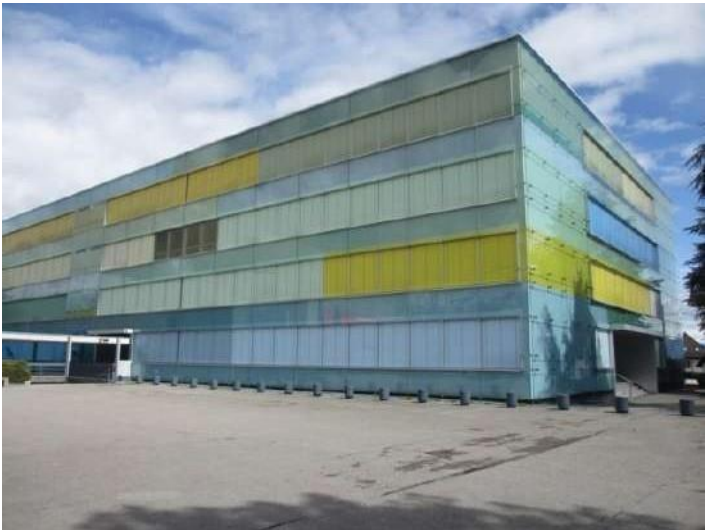
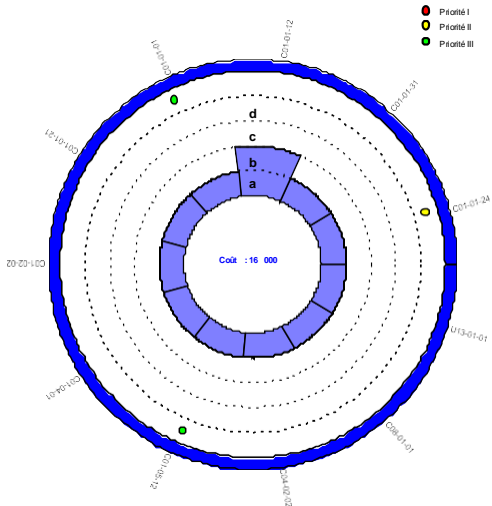
En 2005, le bâtiment a été assaini énergétiquement avec une façade ventilée en verre et des doubles vitrages sélectifs. Au niveau inférieur, la façade est crépie.

L'état général des façades est bon.

Aucune d'intervention à court terme. La partie crépie sera à rénover à long terme.

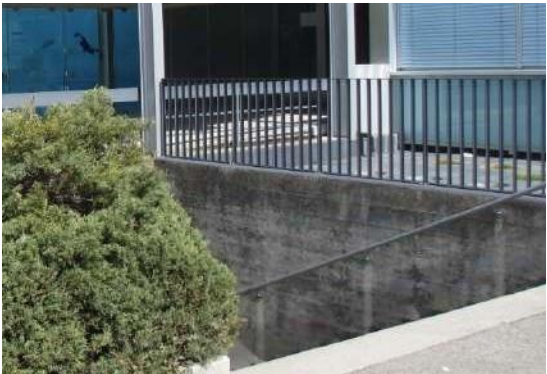
C01-01 Parois extérieures

Etat de dégradation a b c d  
Surfaces sales.

Travaux nécessaires 1 2 3 4  
Poursuite des travaux d'entretien non comptabilisée.

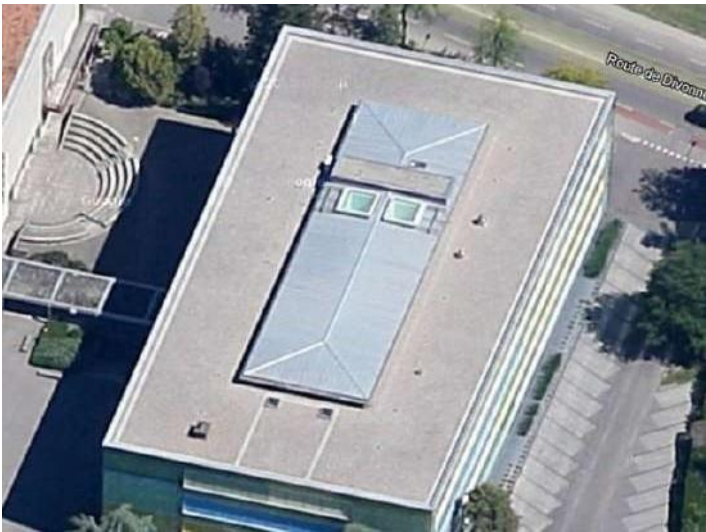
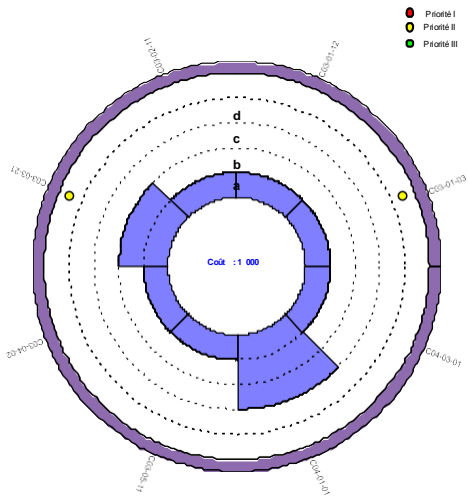
Le toit est en deux parties. C'est un toit plat recouvert de graviers. Au centre, à la place de l'ancienne cour, il a été surélevé d'un mètre vingt et recouvert de métal en 2005. Il comporte deux coupoles et deux grands exutoires de fumée.

Tout est en parfait état. Il manque des filets antichute sous les coupoles.

Mise en oeuvre de filet antichute sous les coupoles.

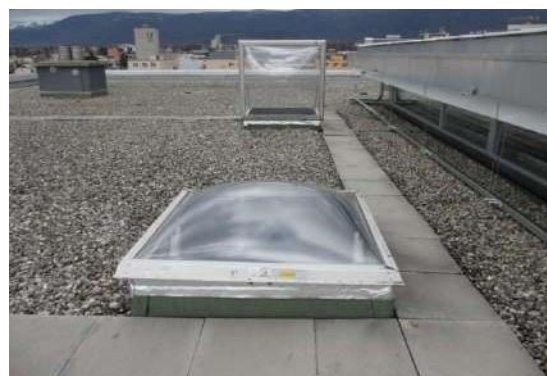
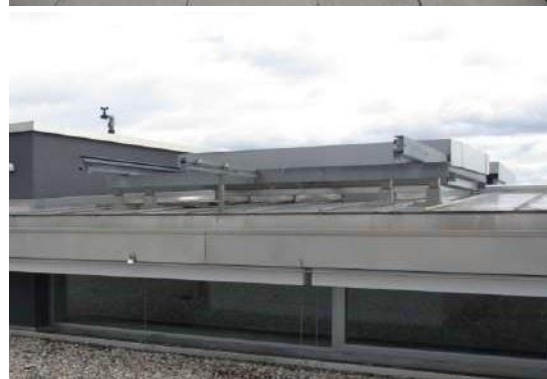
A cause du poids du vitrage, la coupole ne s'ouvre pas automatiquement en cas d'incendie.

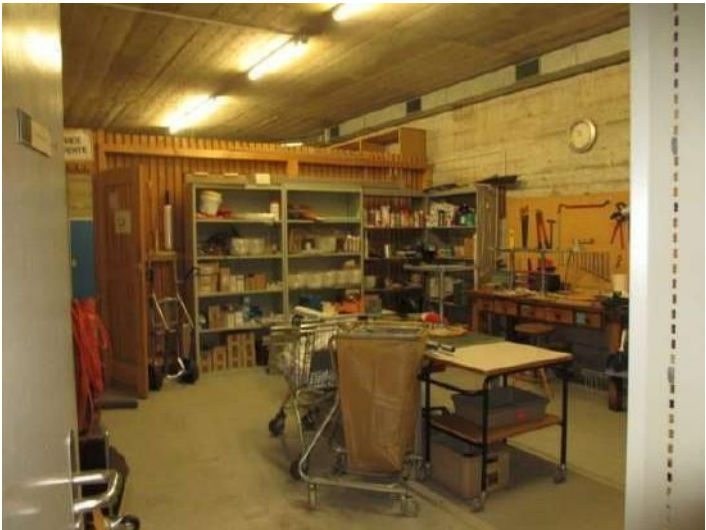
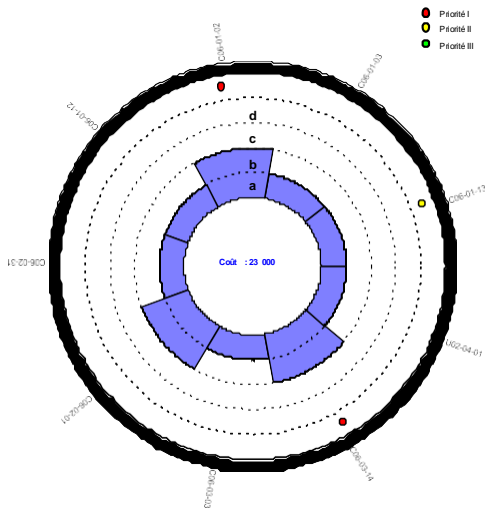
Ces locaux n'ont été que très partiellement rénovés.

L'état général est bon en fonction de leur utilisation.

Réfection partielle des sols.

Remplacement de faux-plafonds amiantés

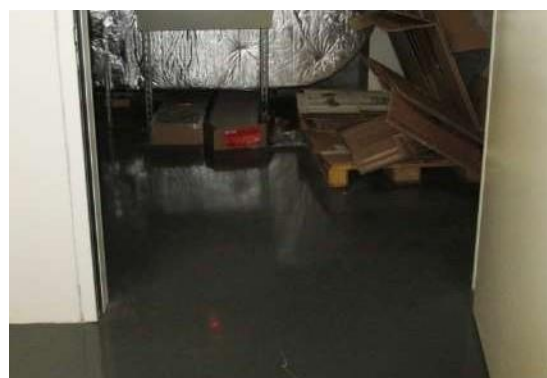
Du fait de la présence d'amiante, un montant de réserve est provisionné

pour le remplacement complet de l'élément (assainissement non compris).

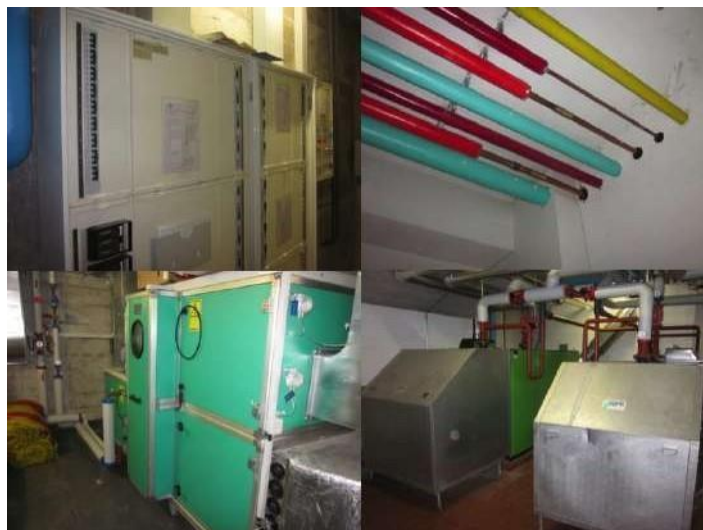
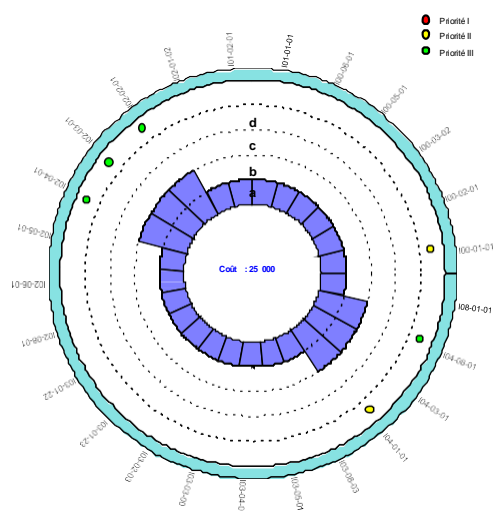
La ventilation et une grande partie des installations électriques ont été complètementrenovées en 2006.

La production de chaleur est réalisée par le biais de deux chaudières vétustes datant de 1995. Le groupe de distribution et les canalisations sont quelque peu dégradés.

- Montant de réserve pour le remplacement de la production de chaleur.
- Remplacement de la régulation de la production de chaleur.

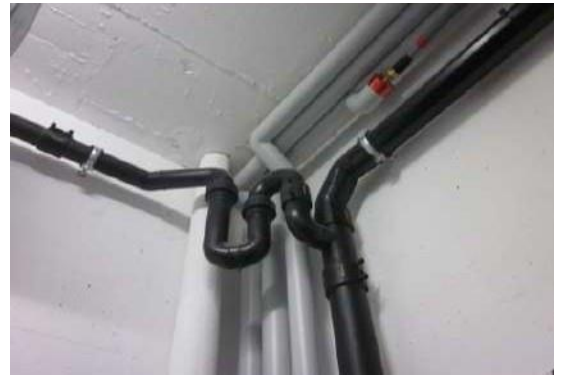
Etat de dégradation ☐ a ☒ b ☐ c ☐ d  
Conduites anciennes, mais en bon état et fonctionnelles. Présence de quelques dégâts visibles. Refoulements rares. Le bruit dérange parfois. Fixations et isolation en grande partie intactes. Prescriptions respectées, schémas disponibles.

Travaux nécessaires ☒ 1 ☐ 2 ☐ 3 ☐ 4  
Sans intervention.
