Commune de Nyon
Marens – Gym 1
Rue du Stand 9
1260 Nyon

Rapport de l'analyse EPIQR+

Décembre 2020

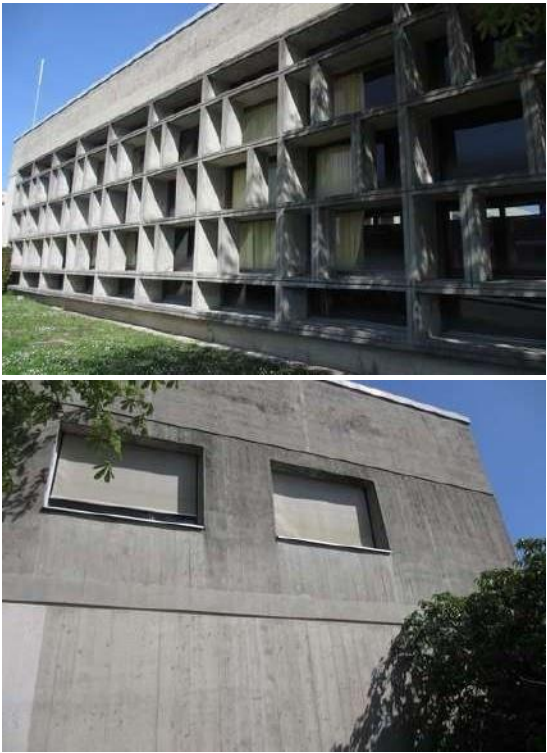
C01-01 Parois extérieures

Etat de dégradation ☐ a ☐ b ☒ c ☐ d
Surfaces intérieures et extérieures abîmées
Verres non sécurisés dans la salle de sport.

Code d'amélioration "s" pour la mise en oeuvre de fenêtres avec cadre performant (Uf<1W/m2K) et triple verre (Ug<0.7). Mise en oeuvre de verres sécurisés dans la salle de sport.

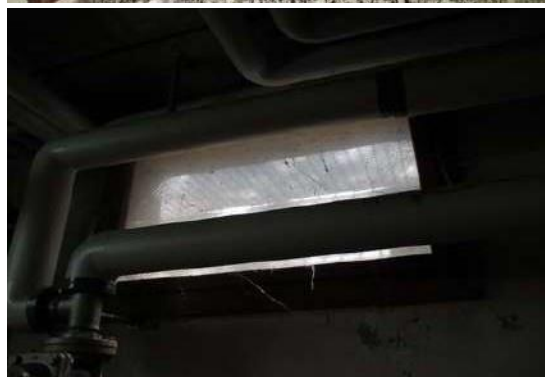
La structure des sauts-de-loup est dans un état correct. Les grilles sont en partie détériorées et sales. L'écoulement des eaux de pluie est assuré. Les fenêtres fonctionnent mais présentent des dégradations de surface.

Nettoyage des sauts-de-loup et remplacement partiel de grilles (<30%). Remise en état et peinture des fenêtres, réfection des joints contre la maçonnerie.

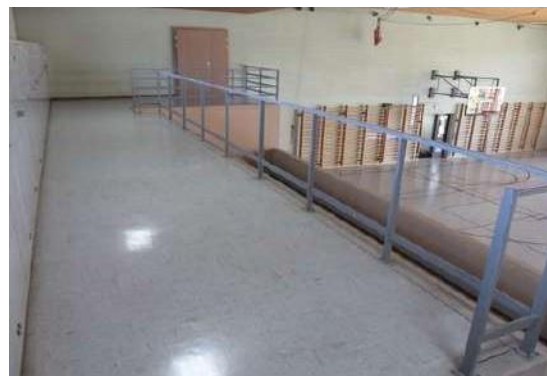
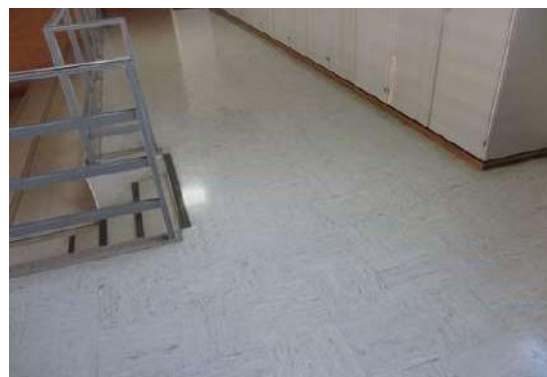
C06-01 Revêtements de sol

Le revêtement est en état, présence localisée de dégradations (déchirures, surfaces irrégulières). Les marquages au sol sont en partie effacés.

Dépose complète et évacuation du revêtement de sol. Préparation du support et mise en place d'un nouveau revêtement avec marquages de sol.

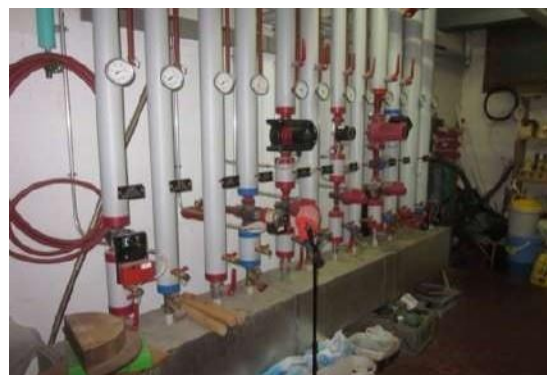
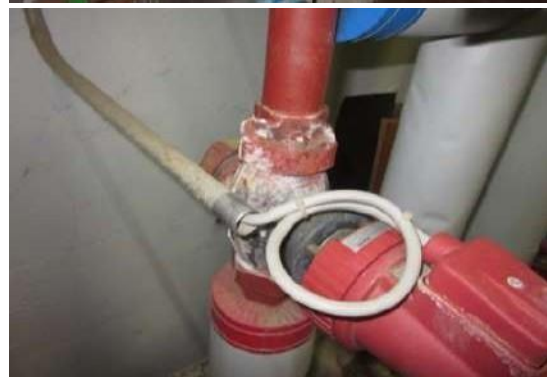
Sous-station ancienne. Nettes marques de corrosion ou de fuites. Isolation thermique insuffisante. Vannes trois-voies vétustes.

Adaptation des composants aux prescriptions, au besoin les changer. Amélioration de l'isolation. Réparer les pièces corrodées ou non étanches. Contrôle général de l'installation (pompes de distribution, débits, températures).

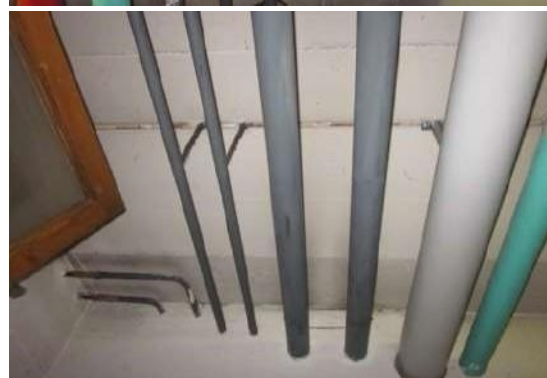
Conduites anciennes mais en bon état, quelques signes de corrosion.

Création d'un groupe de départ et d'un réseau de distribution pour les panneaux radiants de la salle de gymnastique.
