Commune de Nyon  
Théâtre de Marens  
Rue du stand 9  
1260 Nyon

Rapport de l'analyse EPIQR+

Janvier 2021

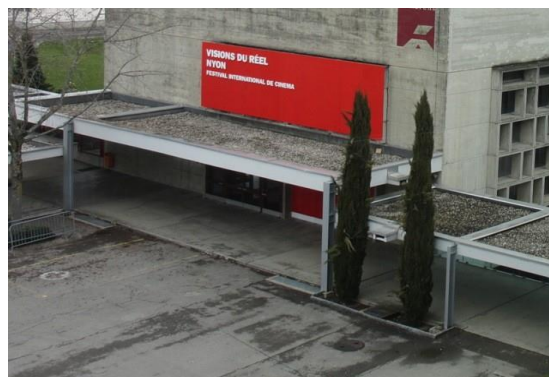
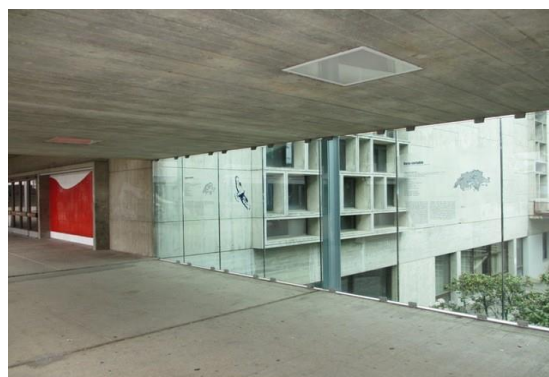
Etat de dégradation ..... ☐ a ☒ b ☐ c ☐ d

Les éléments porteurs sont défraîchis, présence de traces localisées de corrosion de la structure métallique.  
La couverture est sale.

Préparation et peinture des surfaces, traitement des zones corrodées.  
Contrôle et nettoyage de la couverture

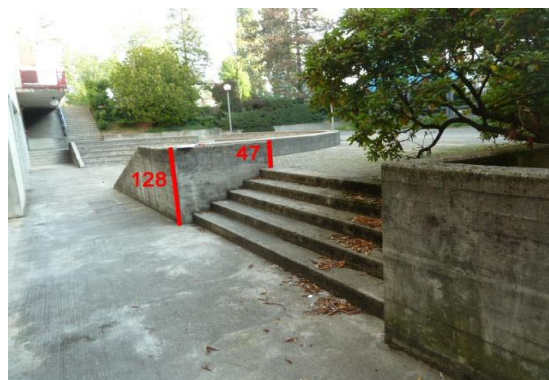
### V01-09 Escaliers extérieurs

Etat de dégradation ☐ a ☒ b ☐ c ☐ d

Présence localisée de carbonatation. Microfissures, présence de mousse.

Mise en oeuvre d'un garde corps aux normes SIA358 au niveau du surplomb.

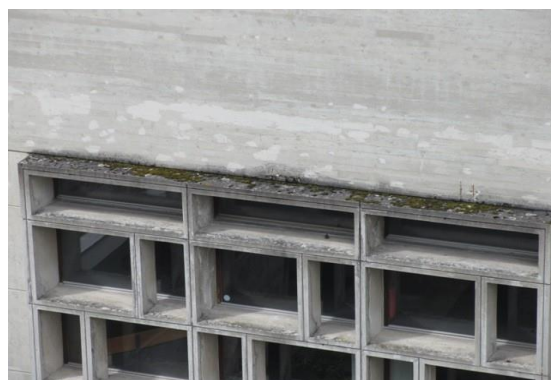
Évaluation de l'état de la surface extérieure de l'enveloppe de façade: décollements, fissures, salissures.

Etat de dégradation ☐ a ☐ b ☒ c ☐ d

Remise en état, traitement de la carbonatation et imprégnation de toute la façade. Reprise des joints.

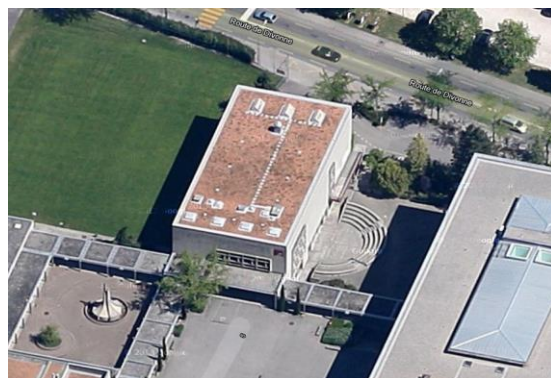
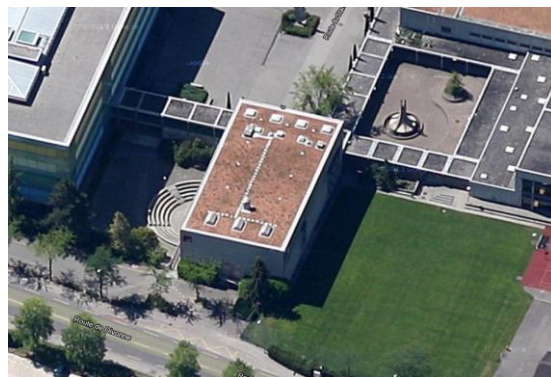
Etat de dégradation ☐ a ☐ b ☒ c ☐ d

Mise en place d'installations de chantier (point d'eau, tableau électrique, roulotte de chantier, etc.) et d'échafaudages (durée du chantier inférieure à 5 mois). Y compris nettoyage des pieds de façade en fin de chantier.

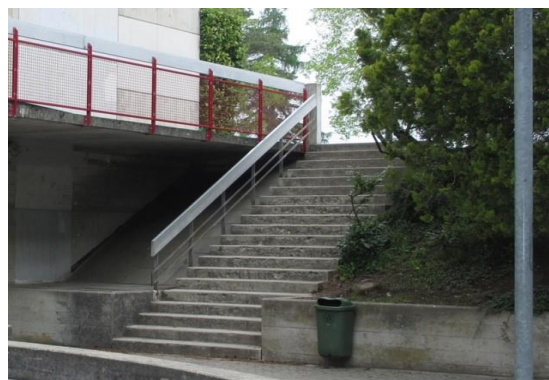
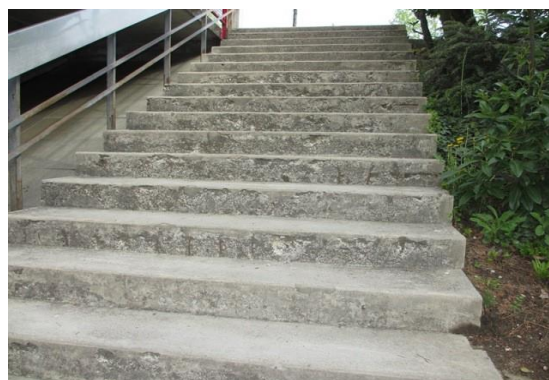
Présence de carbonatation (> 25% de l'ensemble des surfaces). Défectuosités et décollements partiels du revêtement. Traces de corrosion sur la balustrade, certains scellements sont insuffisants. Présence de mousse.

Traitement de la carbonatation. Réfection des revêtements, des matériaux de réserve sont disponibles. Contrôle des scellements, traitement et peinture de la balustrade. Lavage, brossage ou hydrogommage des surfaces.

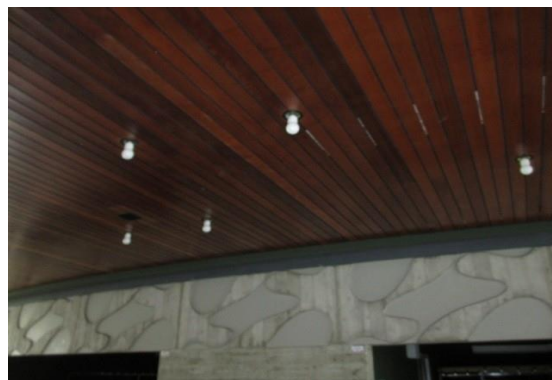
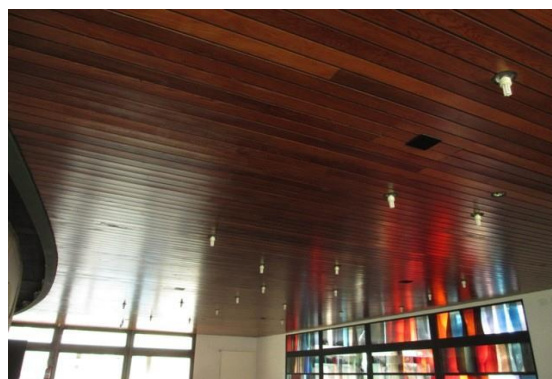
Etat de dégradation ☒ a ☐ b ☐ c ☐ d

Lambrissage et surface en bon état.

Poursuite des travaux d'entretien non comptabilisée.

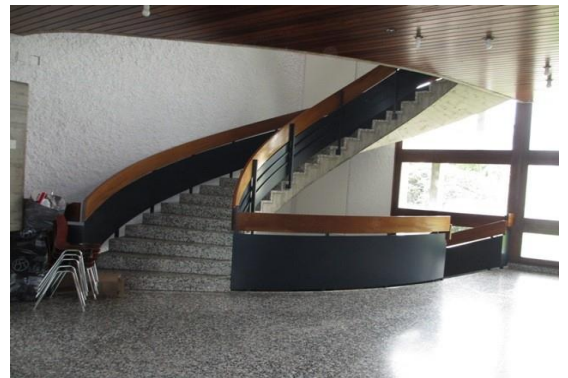
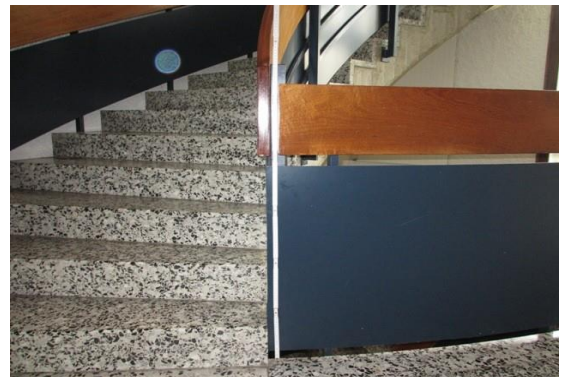
### U03-02 Escaliers et paliers

Limons, marches et balustrades en bon état. Sans fissure ou trace d'usure. Surfaces propres.

Poursuite des travaux d'entretien non comptabilisée.

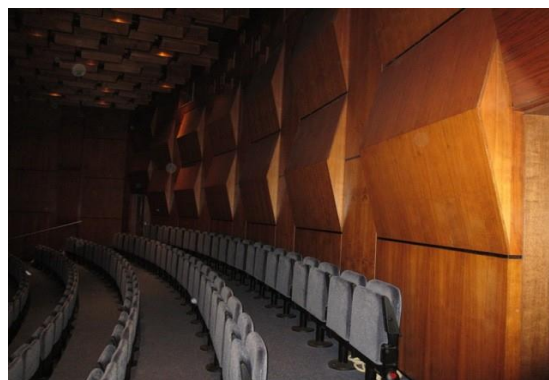
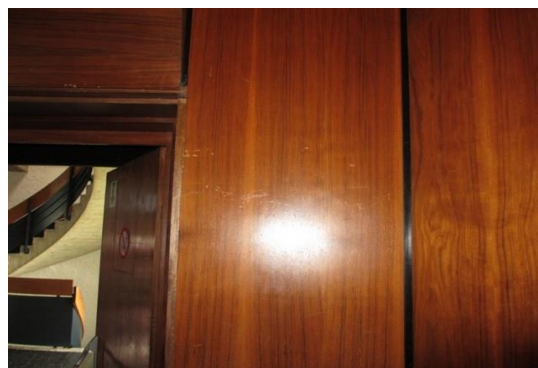
Les structures acoustiques en bois datent de 1968.

**Etat de dégradation**☐ a ☒ b ☐ c ☐ d

Poursuite des travaux d'entretien non comptabilisée.

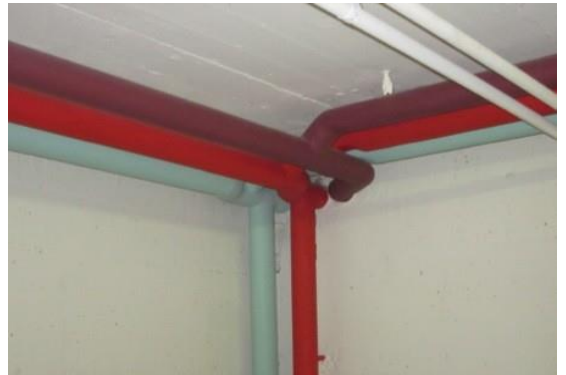
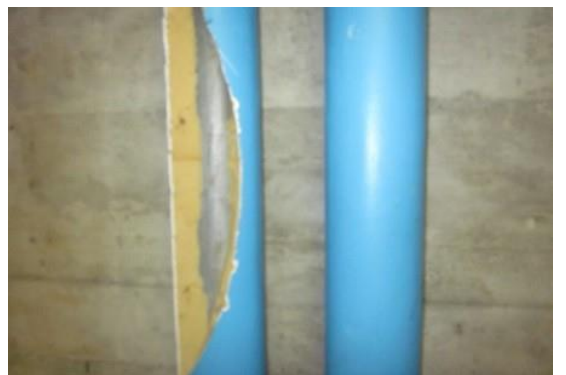
**I04-03 Conduites des eaux usées****Type 1: Conduites des eaux usées** **100 %***Évaluation du fonctionnement, de la corrosion et de l'obstruction des conduites d'eaux usées.***Etat de dégradation**☐ a ☒ b ☐ c ☐ d

Réfection partielle de l'isolation des conduites (<20%).
