## **Schlussbericht H+R Architekten AG**

**Bericht**  
**Sanierungsbedarf mit Kostenschätzung**

**Gemeindeverband Oberstufenzentrum 3296 Arch**

**22. Februar 2018**

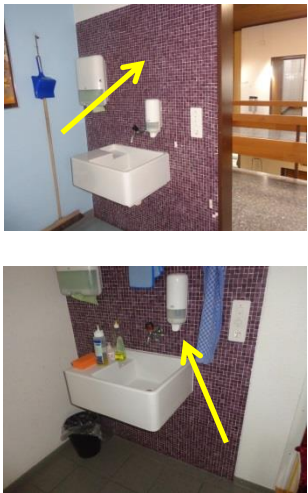
Informationen	Illustration Bauteil
<b>Proben-Nr.</b> 170503-04 <b>Geschoss</b> Obergeschoss <b>Raum</b> Klassenzimmer <b>Bauteil</b> Wandfliesen Mosaik lila <b>Material</b> Fugen- und Klebemörtel <b>Ausmass</b> Total 25.0 m <sup>2</sup> <b>Befund</b> <b>positiv</b> (Chrysotil-Asbest) Fasern sind <u>fest</u> gebunden (FGA)

<b>Dringlichkeitsstufe</b>	
<b>Dringlichkeitsstufe III</b> Sanierung vor baulichen Eingriffen resp. Neubeurteilung bei Nutzungs- bzw. Zustandsänderungen.	
<b>Nutzungsrisiko</b>	
<b>Keine Gefährdung bei der Nutzung</b> Von diesen Bauteilen geht keine unmittelbare Gefährdung aus, solange sie nicht durch äussere Einwirkungen oder altersbedingt beschädigt werden. Bei der üblichen Nutzung und unbeschädigten Materialien ist nicht mit einer Faserfreisetzung zu rechnen.	
<b>Bearbeitungsrisiko</b>	
<b>Grosse Gefährdung bei der Bearbeitung</b> Beim Rückbau der asbesthaltigen Bauteile ist mit einer grossen Faserfreisetzung zu rechnen. Die Bearbeitung ist entweder zu unterlassen oder muss durch Fachfirmen mit geeigneter Ausrüstung ausgeführt werden.

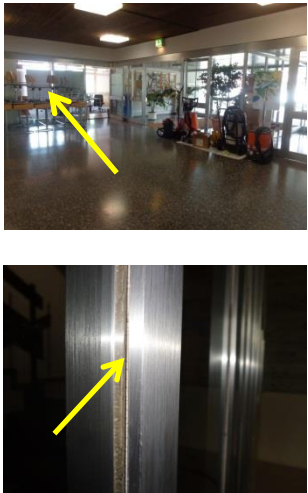
Informationen	Illustration Bauteil
<b>Proben-Nr.</b> 170503-05 <b>Geschoss</b> Erdgeschoss <b>Raum</b> Lehrerzimmer <b>Bauteil</b> Verglasungsfuge Innenfront <b>Material</b> Kitt zw. Rahmen u. Glas <b>Ausmass</b> 1.0 Stk. <b>Befund</b> <b>positiv</b> (Chrysotil-Asbest) Fasern sind <u>fest</u> gebunden (FGA)

<b>Dringlichkeitsstufe</b>	
<b>Dringlichkeitsstufe II</b> Sanierung vor baulichen Eingriffen, Neubeurteilung in 2 bis 5 Jahren oder bei Nutzungs- / Zustandsänderungen	
<b>Nutzungsrisiko</b>	
<b>Keine Gefährdung bei der Nutzung</b> Von diesen Bauteilen geht keine unmittelbare Gefährdung aus, solange sie nicht durch äussere Einwirkungen oder altersbedingt beschädigt werden. Bei der üblichen Nutzung und unbeschädigten Materialien ist nicht mit einer Faserfreisetzung zu rechnen.	
<b>Bearbeitungsrisiko</b>	
<b>Erhöhte Gefährdung bei der Bearbeitung</b> Es ist mit einer erhöhten Faserfreisetzung zu rechnen. Die Bearbeitung ist zu unterlassen oder muss durch Fachleute mit geeigneten Schutzmassnahmen durchgeführt werden.

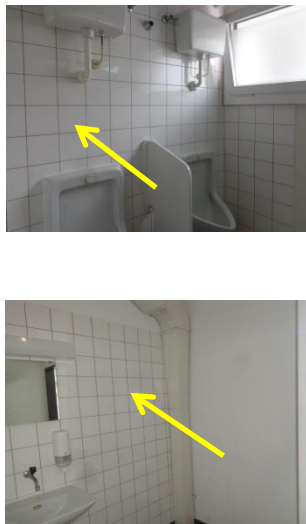
Informationen		Illustration Bauteil
Proben-Nr.	170503-14 / 170503-16 / 170503-20 / 170503-24 / 170503-26 / 170503-28/ 170503-29

Geschoss	diverse	
Raum	diverse	
Bauteil	Wandfliesen weiss	
Material	Fugen- und Klebemörtel	
Ausmass	350.0 m <sup>2</sup>	
Befund	<b>positiv</b> (Chrysotil-Asbest)  Fasern sind <u>fest</u> gebunden (FGA)	
Dringlichkeitsstufe		
<b>Dringlichkeitsstufe III</b> Sanierung vor baulichen Eingriffen resp. Neubeurteilung bei Nutzungs- bzw. Zustandsänderungen.		
Nutzungsrisiko		
<b>Keine Gefährdung bei der Nutzung</b> Von diesen Bauteilen geht keine unmittelbare Gefährdung aus, solange sie nicht durch äussere Einwirkungen oder altersbedingt beschädigt werden. Bei der üblichen Nutzung und unbeschädigten Materialien ist nicht mit einer Faserfreisetzung zu rechnen.		
Bearbeitungsrisiko		
<b>Grosse Gefährdung bei der Bearbeitung</b> Beim Rückbau der asbesthaltigen Bauteile ist mit einer grossen Faserfreisetzung zu rechnen. Die Bearbeitung ist entweder zu unterlassen oder muss durch Fachfirmen mit geeigneter Ausrüstung ausgeführt werden.

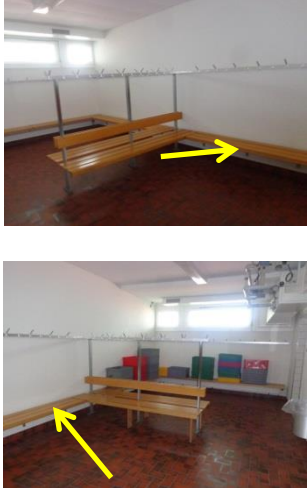
Informationen	Illustration Bauteil
<b>Proben-Nr.</b> 170503-22 <b>Geschoss</b> Untergeschoss <b>Raum</b> Garderobe <b>Bauteil</b> Sockelfliesen Klinker <b>Material</b> Klebemörtel <b>Ausmass</b> 50.0 lfm <b>Befund</b> <b>positiv</b> (Chrysotil-Asbest) Fasern sind <u>fest</u> gebunden (FGA)

<b>Dringlichkeitsstufe</b>	
<b>Dringlichkeitsstufe III</b> Sanierung vor baulichen Eingriffen resp. Neubeurteilung bei Nutzungs- bzw. Zustandsänderungen.	
<b>Nutzungsrisiko</b>	
<b>Keine Gefährdung bei der Nutzung</b> Von diesen Bauteilen geht keine unmittelbare Gefährdung aus, solange sie nicht durch äussere Einwirkungen oder altersbedingt beschädigt werden. Bei der üblichen Nutzung und unbeschädigten Materialien ist nicht mit einer Faserfreisetzung zu rechnen.	
<b>Bearbeitungsrisiko</b>	
<b>Grosse Gefährdung bei der Bearbeitung</b> Beim Rückbau der asbesthaltigen Bauteile ist mit einer grossen Faserfreisetzung zu rechnen. Die Bearbeitung ist entweder zu unterlassen oder muss durch Fachfirmen mit geeigneter Ausrüstung ausgeführt werden.

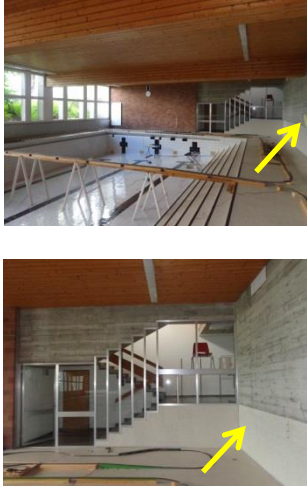
Informationen	Illustration Bauteil
<b>Proben-Nr.</b> 170503-30 <b>Geschoss</b> Schwimmen <b>Raum</b> Bassin <b>Bauteil</b> Sockelfliesen weiss <b>Material</b> Klebemörtel <b>Ausmass</b> 50.0 m <sup>2</sup> <b>Befund</b> <b>positiv</b> (Chrysotil-Asbest) Fasern sind <u>fest</u> gebunden (FGA)

<b>Dringlichkeitsstufe</b>	
<b>Dringlichkeitsstufe III</b> Sanierung vor baulichen Eingriffen resp. Neubeurteilung bei Nutzungs- bzw. Zustandsänderungen.	
<b>Nutzungsrisiko</b>	
<b>Keine Gefährdung bei der Nutzung</b> Von diesen Bauteilen geht keine unmittelbare Gefährdung aus, solange sie nicht durch äussere Einwirkungen oder altersbedingt beschädigt werden. Bei der üblichen Nutzung und unbeschädigten Materialien ist nicht mit einer Faserfreisetzung zu rechnen.	
<b>Bearbeitungsrisiko</b>	
<b>Grosse Gefährdung bei der Bearbeitung</b> Beim Rückbau der asbesthaltigen Bauteile ist mit einer grossen Faserfreisetzung zu rechnen. Die Bearbeitung ist entweder zu unterlassen oder muss durch Fachfirmen mit geeigneter Ausrüstung ausgeführt werden.

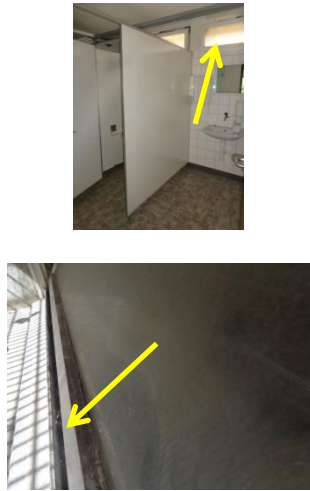
Informationen	Illustration Bauteil
<b>Proben-Nr.</b> 170503-31 <b>Geschoss</b> Schwimmen <b>Raum</b> WC Bassin <b>Bauteil</b> Verglasungsfuge Fenster <b>Material</b> Kitt zw. Rahmen u. Glas <b>Ausmass</b> 6.0 Stk. <b>Befund</b> <b>positiv</b> (Chrysotil-Asbest) Fasern sind <u>fest</u> gebunden (FGA)

<b>Dringlichkeitsstufe</b>	
<b>Dringlichkeitsstufe II</b> Sanierung vor baulichen Eingriffen, Neubeurteilung in 2 bis 5 Jahren oder bei Nutzungs- / Zustandsänderungen	
<b>Nutzungsrisiko</b>	
<b>Keine Gefährdung bei der Nutzung</b> Von diesen Bauteilen geht keine unmittelbare Gefährdung aus, solange sie nicht durch äussere Einwirkungen oder altersbedingt beschädigt werden. Bei der üblichen Nutzung und unbeschädigten Materialien ist nicht mit einer Faserfreisetzung zu rechnen.	
<b>Bearbeitungsrisiko</b>	
<b>Erhöhte Gefährdung bei der Bearbeitung</b> Es ist mit einer erhöhten Faserfreisetzung zu rechnen. Die Bearbeitung ist zu unterlassen oder muss durch Fachleute mit geeigneten Schutzmassnahmen durchgeführt werden.

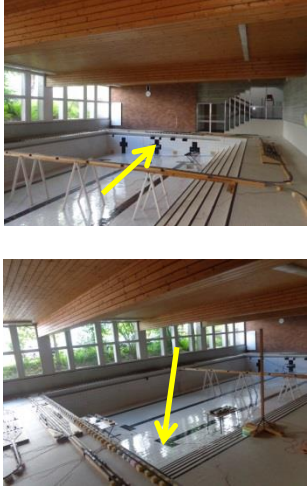
Informationen	Illustration Bauteil
<b>Proben-Nr.</b> 170503-37 <b>Geschoss</b> Schwimmen <b>Raum</b> Bassin <b>Bauteil</b> Boden-/ Wandfliesen weiss <b>Material</b> Fugen- und Klebemörtel <b>Ausmass</b> 200.0 m <sup>2</sup> <b>Befund</b> <b>positiv</b> (Chrysotil-Asbest) Fasern sind <u>fest</u> gebunden (FGA)

<b>Dringlichkeitsstufe</b>	
<b>Dringlichkeitsstufe III</b> Sanierung vor baulichen Eingriffen resp. Neubeurteilung bei Nutzungs- bzw. Zustandsänderungen.	
<b>Nutzungsrisiko</b>	
<b>Keine Gefährdung bei der Nutzung</b> Von diesen Bauteilen geht keine unmittelbare Gefährdung aus, solange sie nicht durch äussere Einwirkungen oder altersbedingt beschädigt werden. Bei der üblichen Nutzung und unbeschädigten Materialien ist nicht mit einer Faserfreisetzung zu rechnen.	
<b>Bearbeitungsrisiko</b>	
<b>Grosse Gefährdung bei der Bearbeitung</b> Beim Rückbau der asbesthaltigen Bauteile ist mit einer grossen Faserfreisetzung zu rechnen. Die Bearbeitung ist entweder zu unterlassen oder muss durch Fachfirmen mit geeigneter Ausrüstung ausgeführt werden.

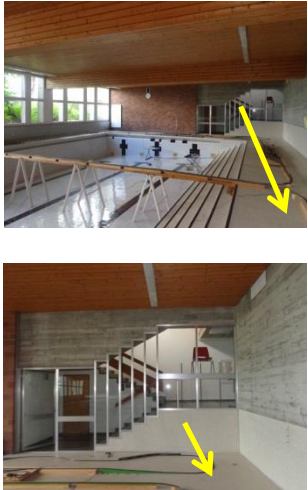
Informationen	Illustration Bauteil
<b>Proben-Nr.</b> 170503-39 <b>Geschoss</b> Schwimmen <b>Raum</b> Bassin <b>Bauteil</b> Bodenfliesen Umrandung <b>Material</b> Fugen- und Klebemörtel <b>Ausmass</b> 100.0 m <sup>2</sup> <b>Befund</b> <b>positiv</b> (Chrysotil-Asbest) Fasern sind <u>fest</u> gebunden (FGA)

<b>Dringlichkeitsstufe</b>	
<b>Dringlichkeitsstufe III</b> Sanierung vor baulichen Eingriffen resp. Neubeurteilung bei Nutzungs- bzw. Zustandsänderungen.	
<b>Nutzungsrisiko</b>	
<b>Keine Gefährdung bei der Nutzung</b> Von diesen Bauteilen geht keine unmittelbare Gefährdung aus, solange sie nicht durch äussere Einwirkungen oder altersbedingt beschädigt werden. Bei der üblichen Nutzung und unbeschädigten Materialien ist nicht mit einer Faserfreisetzung zu rechnen.	
<b>Bearbeitungsrisiko</b>	
<b>Grosse Gefährdung bei der Bearbeitung</b> Beim Rückbau der asbesthaltigen Bauteile ist mit einer grossen Faserfreisetzung zu rechnen. Die Bearbeitung ist entweder zu unterlassen oder muss durch Fachfirmen mit geeigneter Ausrüstung ausgeführt werden.

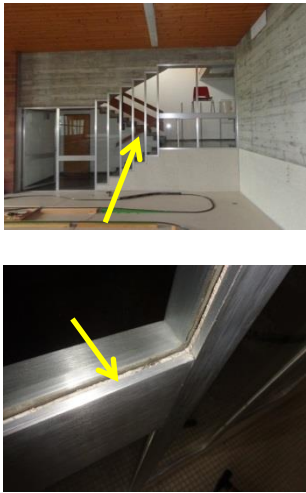
Informationen	Illustration Bauteil
<b>Proben-Nr.</b> 170503-40 <b>Geschoss</b> Schwimmen <b>Raum</b> Bassin <b>Bauteil</b> Verglasungsfuge Fensterfront <b>Material</b> Kitt zw. Rahmen u. Glas <b>Ausmass</b> 2.0 Stk. <b>Befund</b> <b>positiv</b> (Chrysotil-Asbest) Fasern sind <u>fest</u> gebunden (FGA)

<b>Dringlichkeitsstufe</b>	
<b>Dringlichkeitsstufe II</b> Sanierung vor baulichen Eingriffen, Neubeurteilung in 2 bis 5 Jahren oder bei Nutzungs- / Zustandsänderungen	
<b>Nutzungsrisiko</b>	
<b>Keine Gefährdung bei der Nutzung</b> Von diesen Bauteilen geht keine unmittelbare Gefährdung aus, solange sie nicht durch äussere Einwirkungen oder altersbedingt beschädigt werden. Bei der üblichen Nutzung und unbeschädigten Materialien ist nicht mit einer Faserfreisetzung zu rechnen.	
<b>Bearbeitungsrisiko</b>	
<b>Erhöhte Gefährdung bei der Bearbeitung</b> Es ist mit einer erhöhten Faserfreisetzung zu rechnen. Die Bearbeitung ist zu unterlassen oder muss durch Fachleute mit geeigneten Schutzmassnahmen durchgeführt werden.

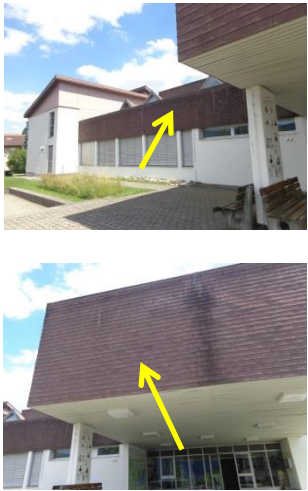
Informationen	Illustration Bauteil
<b>Proben-Nr.</b> 170503-E1 <b>Geschoss</b> Obergeschoss <b>Raum</b> Aussen <b>Bauteil</b> Fassadenverkleidung <b>Material</b> Faserzement <b>Ausmass</b> 250.0 m <sup>2</sup> <b>Befund</b> <b>positiv ohne Labor</b> Fasern sind <u>fest</u> gebunden (FGA)

<b>Dringlichkeitsstufe</b>	
<b>Keine Beurteilung</b> Keine Beurteilung der Asbestvorkommen, da sich diese Vorkommen im Aussenbereich befinden.	
<b>Nutzungsrisiko</b>	
<b>Keine Gefährdung bei der Nutzung</b> Von diesen Bauteilen geht keine unmittelbare Gefährdung aus, solange sie nicht durch äussere Einwirkungen oder altersbedingt beschädigt werden. Bei der üblichen Nutzung und unbeschädigten Materialien ist nicht mit einer Faserfreisetzung zu rechnen.	
<b>Bearbeitungsrisiko</b>	
<b>Erhöhte Gefährdung bei der Bearbeitung</b> Es ist mit einer erhöhten Faserfreisetzung zu rechnen. Die Bearbeitung ist zu unterlassen oder muss durch Fachleute mit geeigneten Schutzmassnahmen durchgeführt werden.

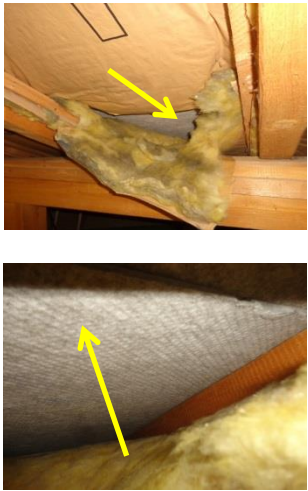
Informationen	Illustration Bauteil
<b>Proben-Nr.</b> 170503-E3 <b>Geschoss</b> Dachgeschoss <b>Raum</b> Generell <b>Bauteil</b> Unterdach <b>Material</b> Faserzement <b>Ausmass</b> 1'000.0 m <sup>2</sup> <b>Befund</b> <b>positiv ohne Labor</b> Fasern sind <u>fest</u> gebunden (FGA)

<b>Dringlichkeitsstufe</b>	
<b>Dringlichkeitsstufe III</b> Sanierung vor baulichen Eingriffen resp. Neubeurteilung bei Nutzungs- bzw. Zustandsänderungen	
<b>Nutzungsrisiko</b>	
<b>Keine Gefährdung bei der Nutzung</b> Von diesen Bauteilen geht keine unmittelbare Gefährdung aus, solange sie nicht durch äussere Einwirkungen oder altersbedingt beschädigt werden. Bei der üblichen Nutzung und unbeschädigten Materialien ist nicht mit einer Faserfreisetzung zu rechnen.	
<b>Bearbeitungsrisiko</b>	
<b>Erhöhte Gefährdung bei der Bearbeitung</b> Es ist mit einer erhöhten Faserfreisetzung zu rechnen. Die Bearbeitung ist zu unterlassen oder muss durch Fachleute mit geeigneten Schutzmassnahmen durchgeführt werden.

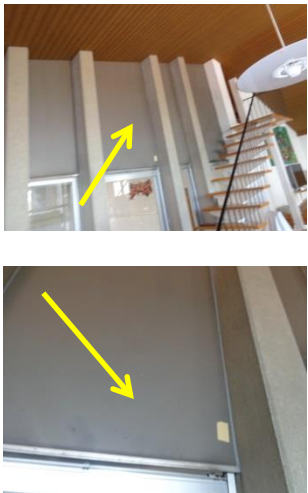
Informationen	Illustration Bauteil
<b>Proben-Nr.</b> 170503-E5 <b>Geschoss</b> Obergeschoss <b>Raum</b> Bibliothek <b>Bauteil</b> Wandverkleidung <b>Material</b> Faserzement <b>Ausmass</b> 25.0 m <sup>2</sup> <b>Befund</b> <b>positiv ohne Labor</b> Fasern sind <u>fest</u> gebunden (FGA)

<b>Dringlichkeitsstufe</b>	
<b>Dringlichkeitsstufe II</b> Sanierung vor baulichen Eingriffen, Neubeurteilung in 2 bis 5 Jahren oder bei Nutzungs- / Zustandsänderungen	
<b>Nutzungsrisiko</b>	
<b>Keine Gefährdung bei der Nutzung</b> Von diesen Bauteilen geht keine unmittelbare Gefährdung aus, solange sie nicht durch äussere Einwirkungen oder altersbedingt beschädigt werden. Bei der üblichen Nutzung und unbeschädigten Materialien ist nicht mit einer Faserfreisetzung zu rechnen.	
<b>Bearbeitungsrisiko</b>	
<b>Erhöhte Gefährdung bei der Bearbeitung</b> Es ist mit einer erhöhten Faserfreisetzung zu rechnen. Die Bearbeitung ist zu unterlassen oder muss durch Fachleute mit geeigneten Schutzmassnahmen durchgeführt werden.

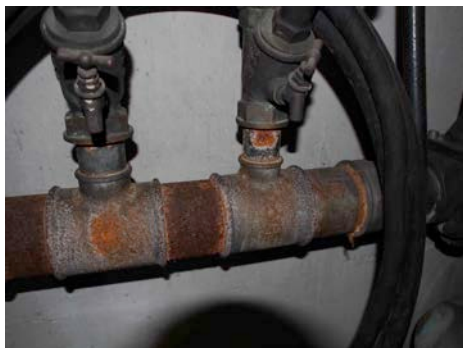
Rostspuren an Leitungen

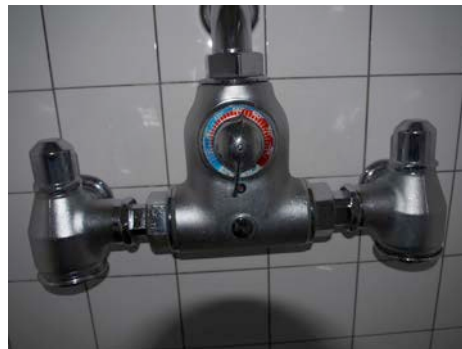
„Kuglostat“ Warmwassermischer für Schwimmbadduschraum.

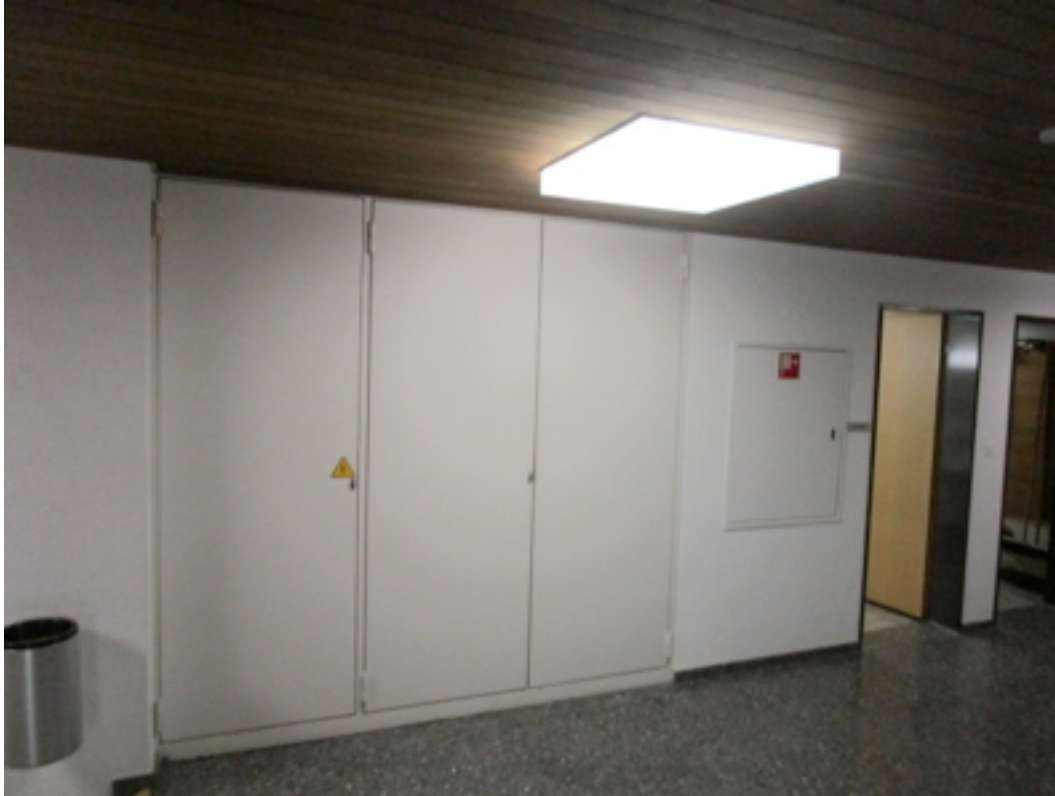
Abbildung: Front vor der Hauptverteilung

Die bestehende Front vor der Hauptverteilung Elektro ist bei einer umfangreichen Sanierung im Detail zu überprüfen. Aktuell ist diese nicht in der Ausführung EI 30 Zertifiziert nach heutigen Brandschutzauflagen ausgeführt.

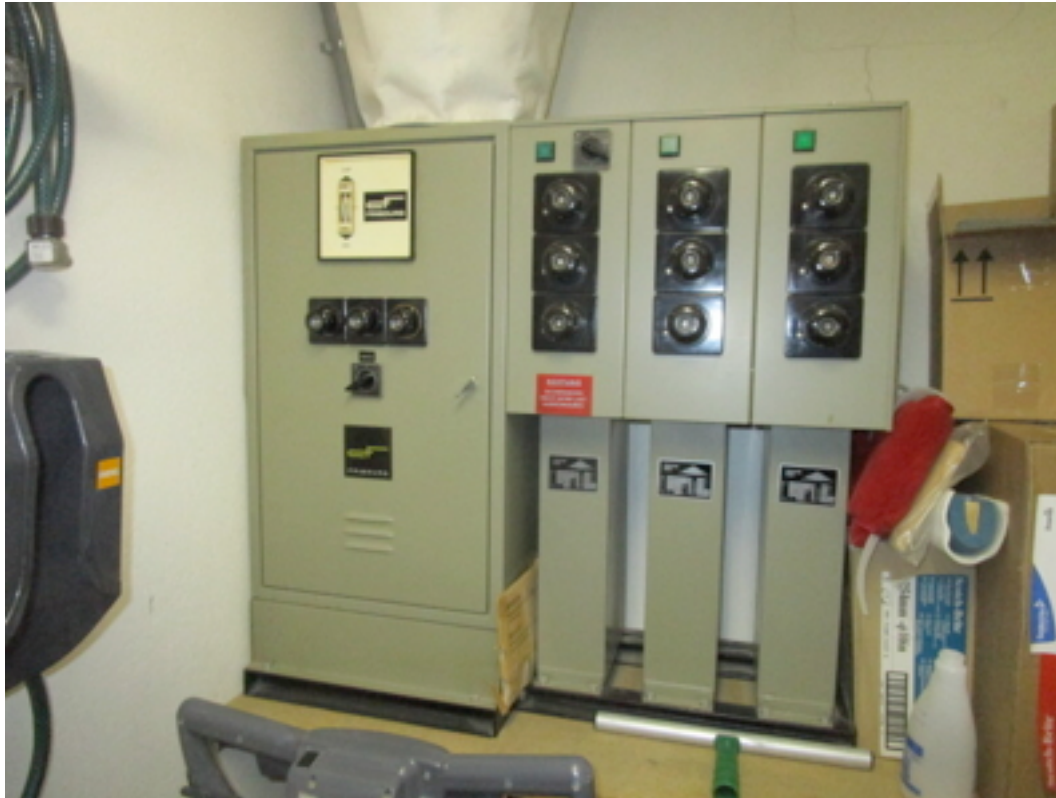
Abbildung: Blindstromkompensation

Aktuell ist eine kleine Blindstromkompensation vorhanden. Die Blindstromkompensationsanlage ist ca. 20 jähig und hat die Lebensdauer erreicht. Die Grösse beträgt ca. 24 kVar. Ob diese noch PCB haltig ist sollte vor der Entsorgung geprüft werden.

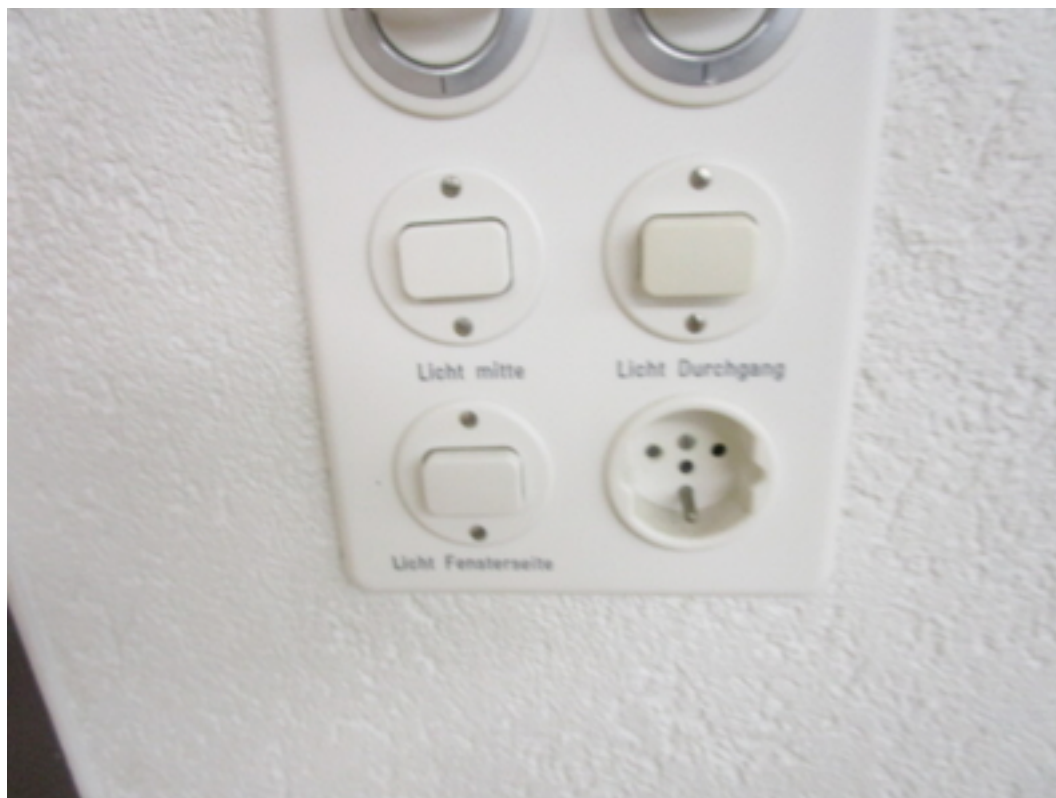
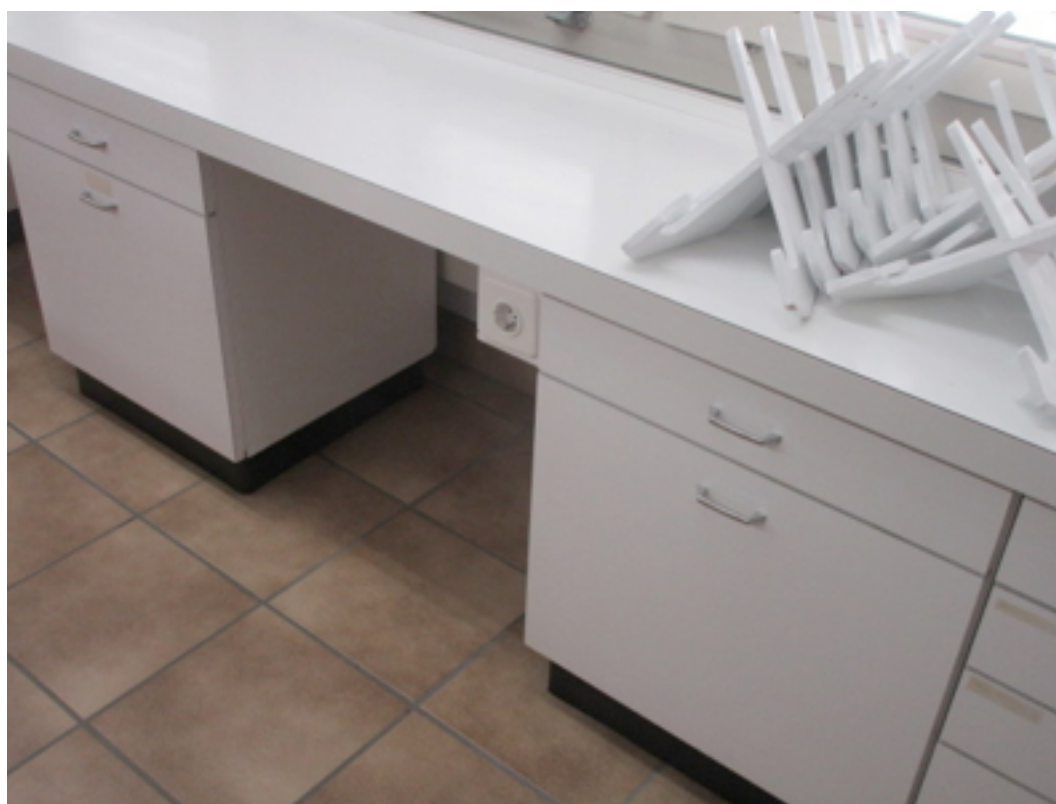
Steckdosennetze sind vorhanden. Diese sind grösstenteils nicht mit Fehlerstromschutzschaltern geschützt. Vereinzelt hat es noch Steckdosen Typ 14 mit Erdstift. Diese sollten aus Sicherheitsgründen (Personenschutz) ersetzt werden. Die Installationsdrähte sind grösstenteils noch aus dem Erstellungsjahr (TN-C Neutralleiter und Schutzleiter nicht getrennt).

Abbildung 1: Steckdose T14

Abbildung 2: Steckdose T14

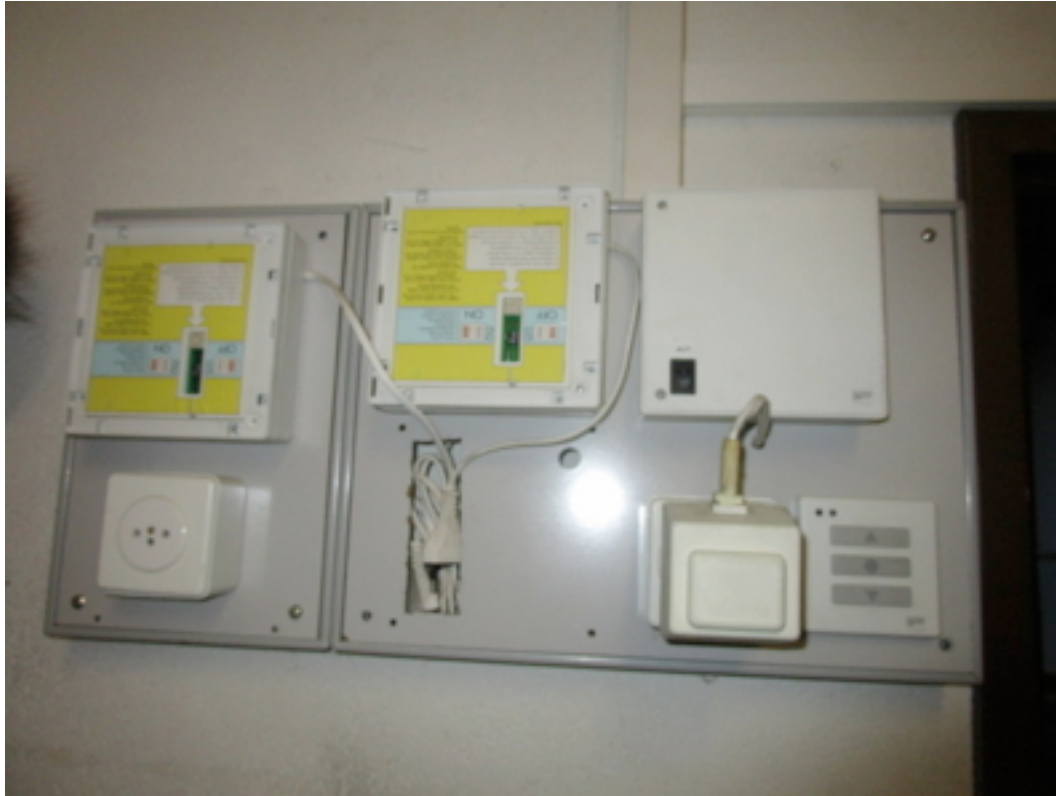
Abbildung: Dachfenstersteuerungen

Die Dachfenstersteuerungen sind teilweise defekt und nicht mehr Funktionsfähig. Diese ist aktuell mindestens teilweise ausser Betrieb gesetzt.

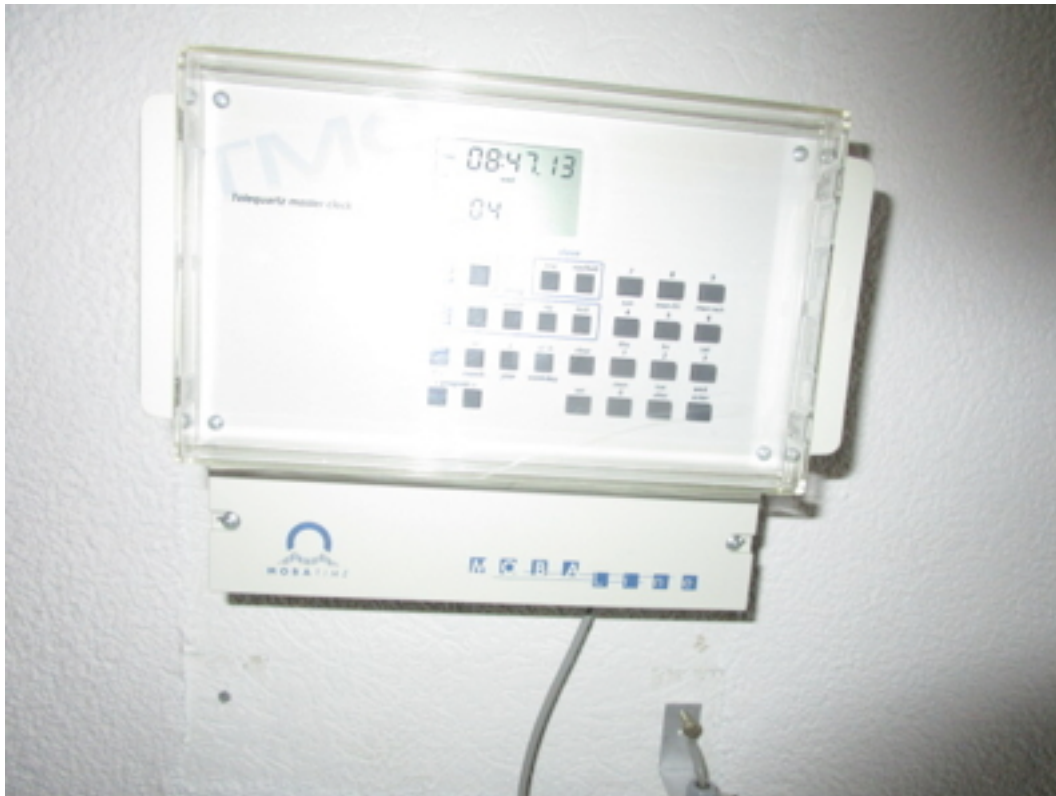
Abbildung: Mutteruhr

Die Uhrenanlage ist bestehend und vorhanden. Die Mutteruhr wurde bereits einmal ersetzt. Der Standort der Mutteruhr ist mit einer Sanierung des Gebäudes zu überprüfen.

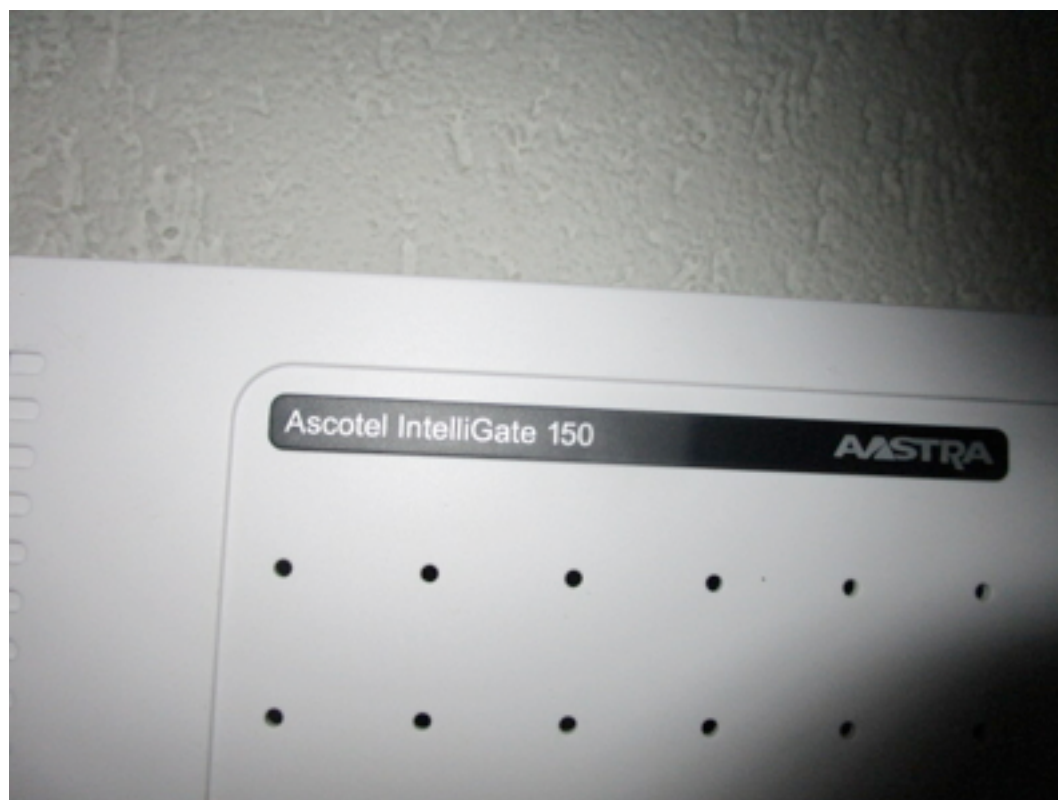
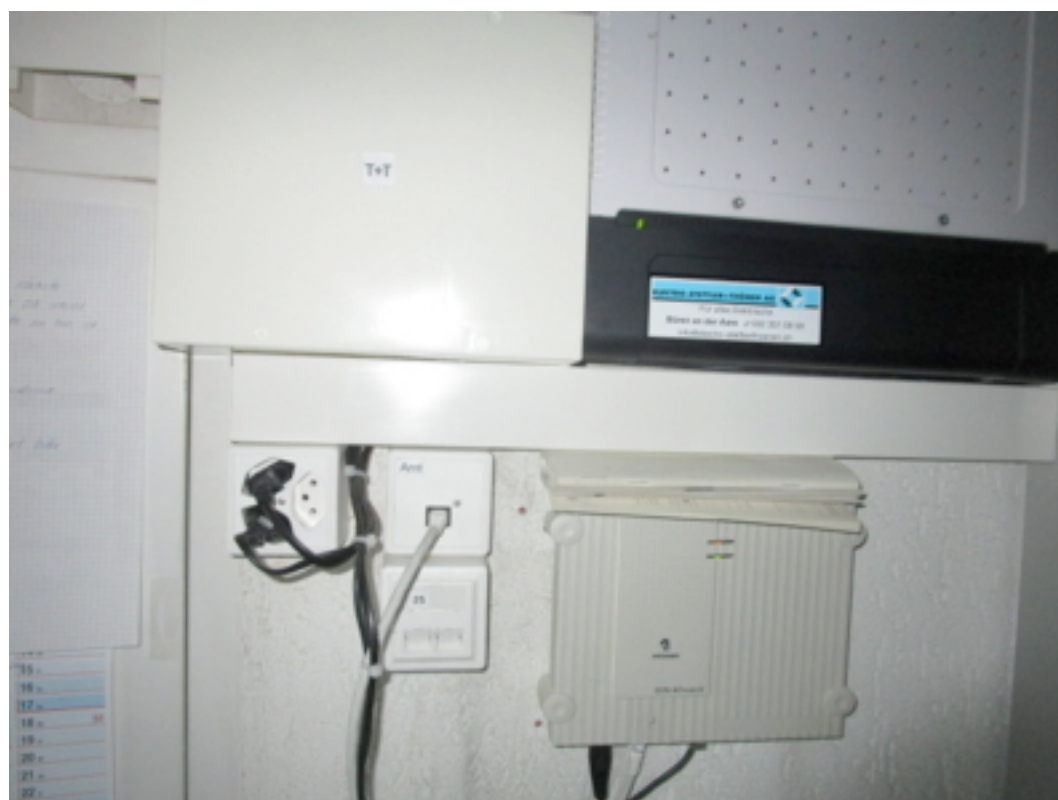
Die Telefonanlage wurde bereits einmal erneuert. Der Standort und das Konzept der Teilnehmervermittlungsanlage Telefon ist bei einer umfangreichen Sanierung genau zu prüfen.

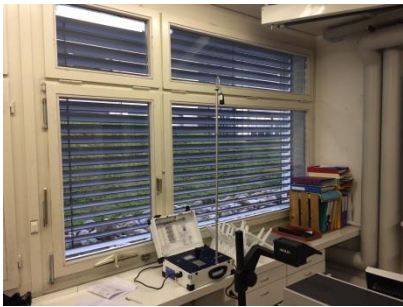
Geschoss	Untergeschoss Schulküche Theorie		
Vorkommen	Deckenplatten (Faserplatte)		
Messung	Dauer: 480 min Beginn: 18:19 Uhr Ende: 02:19 Uhr		
Nutzungssimulation	Luftaufwirbelung im Sanierungsbereich (> 5.00 m²)		
Volumendurchsatz	8 l/min	Differenzdruck	251 mBar
Messvolumen	3840 l	Temperatur	20 °C
Resultat	< 95 LAF/m³ (Bericht Nr: 1550/547 A)	Luftfeuchtigkeit	49 %
Bemerkungen	<p>Es konnten <b>keine Asbestfasern</b> in der Raumluft nachgewiesen werden.</p> <p>Der ermittelte Wert liegt damit unter dem zulässigen Grenzwert von 1'000 LAF/m³.</p> <p>Die Sanierungszone kann demontiert werden und wird ohne Vorbehalte für weitere Arbeiten freigegeben.</p>

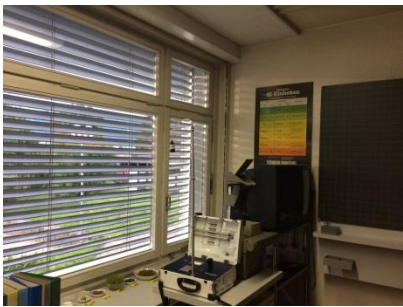
Geschoss	Erdgeschoss		
Vorkommen	Deckenplatten & LAP (Faserplatte)		
Messung	Dauer: 480 min Beginn: 18:26 Uhr Ende: 02:26 Uhr		
Nutzungssimulation	Luftaufwirbelung im Sanierungsbereich (> 5.00 m²)		
Volumendurchsatz	8 l/min	Differenzdruck	248 mBar
Messvolumen	3840 l	Temperatur	20 °C
Resultat	< 95 LAF/m³ (Bericht Nr: 1550/547 A)	Luftfeuchtigkeit	49 %
Bemerkungen	<p>Es konnten <b>keine Asbestfasern</b> in der Raumluft nachgewiesen werden.</p> <p>Der ermittelte Wert liegt damit unter dem zulässigen Grenzwert von 1'000 LAF/m³.</p> <p>Die Sanierungszone kann demontiert werden und wird ohne Vorbehalte für weitere Arbeiten freigegeben.</p>

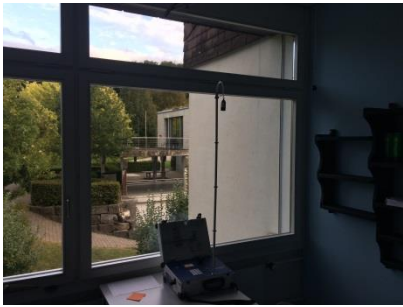
Geschoss	Obergeschoss		
Vorkommen	Deckenplatten (Faserplatte)		
Messung	Dauer: 480 min Beginn: 18:33 Uhr Ende: 02:33 Uhr		
Nutzungssimulation	Luftaufwirbelung im Sanierungsbereich (> 5.00 m²)		
Volumendurchsatz	8 l/min	Differenzdruck	283 mBar
Messvolumen	3840 l	Temperatur	20 °C
Resultat	< 95 LAF/m³ (Bericht Nr: 1550/547 A)	Luftfeuchtigkeit	47 %
Bemerkungen	<p>Es konnten <b>keine Asbestfasern</b> in der Raumluft nachgewiesen werden.</p> <p>Der ermittelte Wert liegt damit unter dem zulässigen Grenzwert von 1'000 LAF/m³.</p> <p>Die Sanierungszone kann demontiert werden und wird ohne Vorbehalte für weitere Arbeiten freigegeben.</p>
