KANTON solothurn		Hauptinspektion																												
		Nummer Hi 2020	Datum 09.04.2020																											
Gemeinde Schönenwerd		Lufttemperatur	18 °C																											
Strasse D 5000-566-0		Berichtsverfasser	bru																											
14/094/1		PU Zentrum																												
Koordinaten	2'642'584 / 1'246'861	Eigentümer	SO																											
Strassenname	Oltnenstrasse	2. Eigentümer																												
Bauwerksart	Brücke mit Rahmentragwerk	Unterhaltspflichtiger	SO																											
Baujahr	1966	2. Unterhaltspflichtiger																												
 		Zusatzinformationen:

Zustandsbeurteilung Bauwerksteile

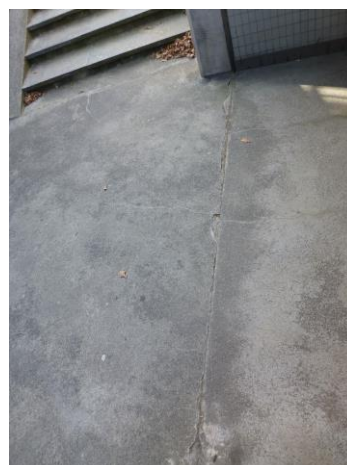
Foto Nr. 6

BEMERKUNGEN:																														
- PU allg. in annehmbaren Zustand - Treppe West, abgelöster Mörtel bei Grantiplatten. - Belag in PU, Mörtelabplatzungen bei Fuge Ost. - Alle Brüstungen mit Schwindrissen. - Geländer Treppe West, Ecke, mit Rostspuren, Dito GE4 Seite Ost. - Riss in Keramikplatten In PU Seite Ost nordseitig. - Kittfugen, Seite Ost lösen sich.																														
Bericht zu Händen S. Amsler		Amt für Verkehr und Tiefbau Kunstabtanten Kantonsstrassen Rötihof, Werkhofstrasse 65 4509 Solothurn

Schaden: 1303 Abplatzungen

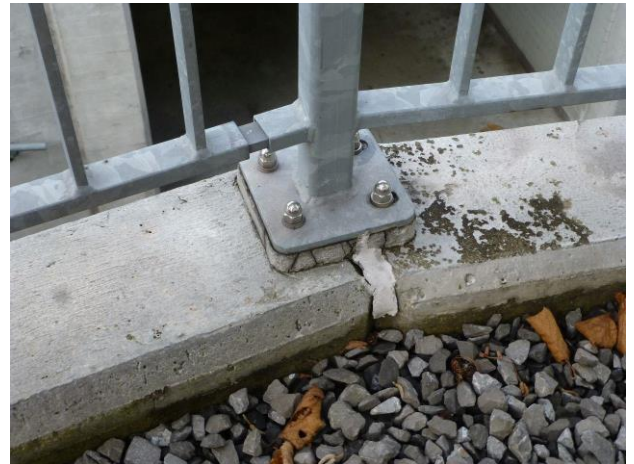
Foto Nr. 9

Schaden: \ anderer Befund Kittfugen lösen sich

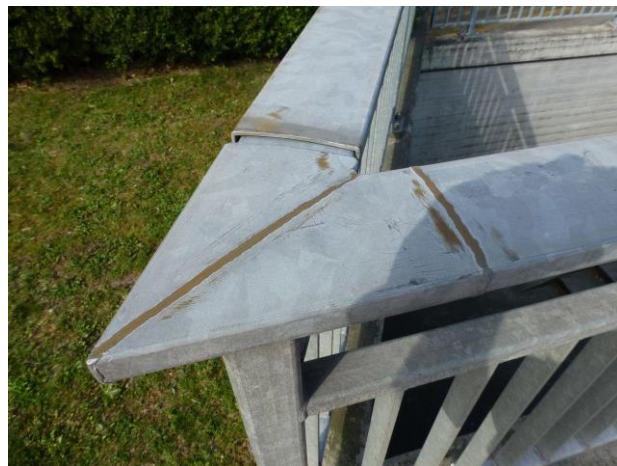
Foto Nr. 13

Schaden: 2212 Lokale Korrosion

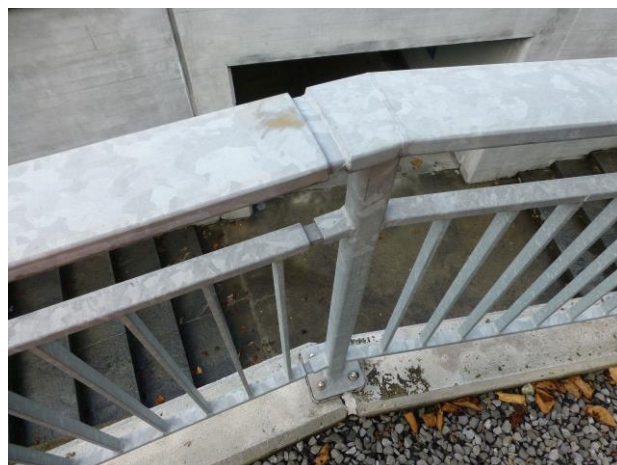
Foto Nr. 17

Schaden: 2212 Lokale Korrosion

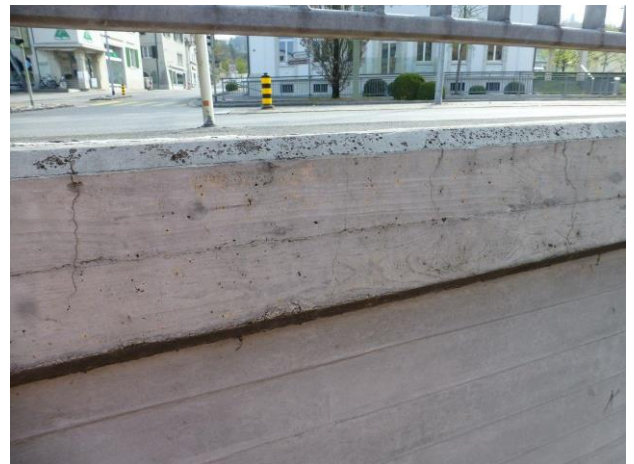
Foto Nr. 21

Schaden: **1216 übrige Risse**
OS1/M2 Spachtel
Zustandsklasse

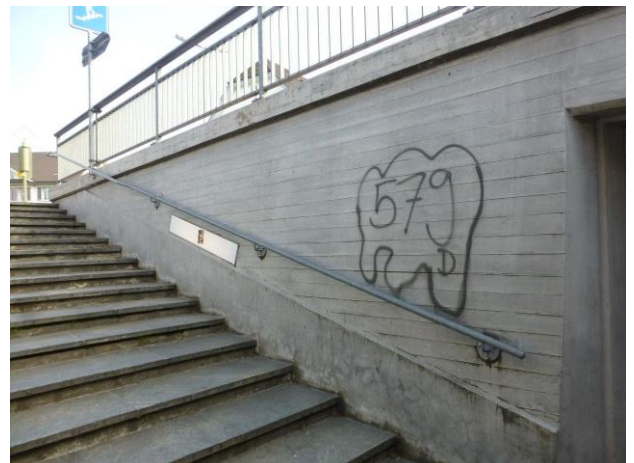
Foto Nr. 23

Schaden: **321 Graffiti**

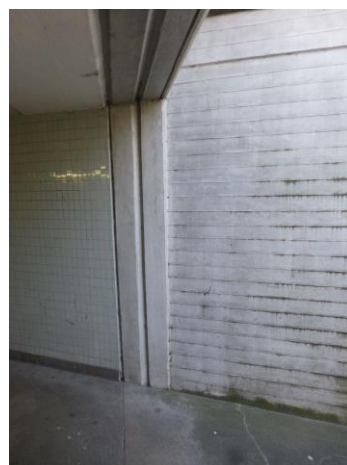
Foto Nr. 25

Schaden: 511 Bewuchs Oben bei Brüstung

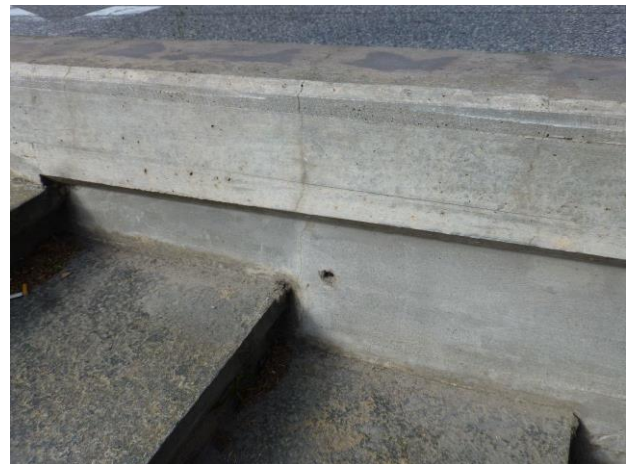
Foto Nr. 28

Schaden: 1216 übrige Risse

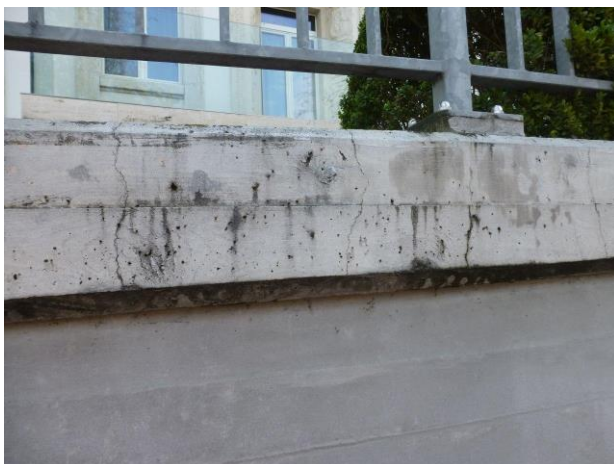
Foto Nr. 33

Schaden: **12 Risse**

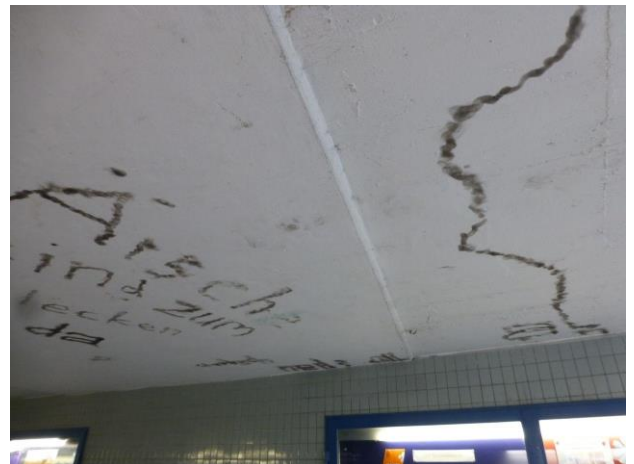
Foto Nr. 37

Schaden: **321 Graffiti**

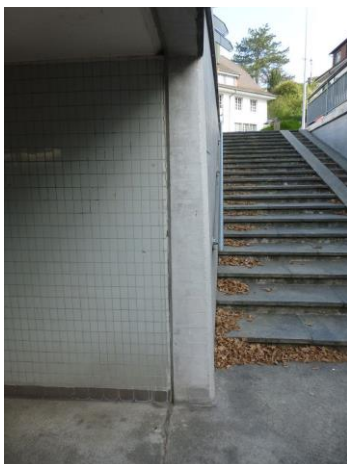
Foto Nr. 40

Schaden: 1216 übrige Risse Seite Ost

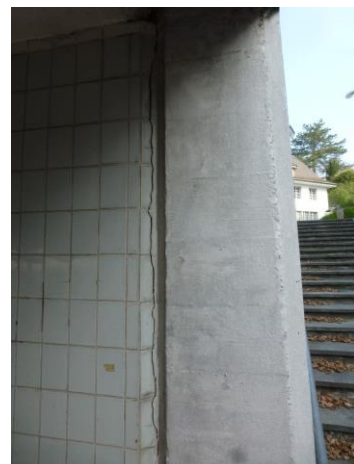
Foto Nr. 41

Schaden: 1216 übrige Risse Seite Ost

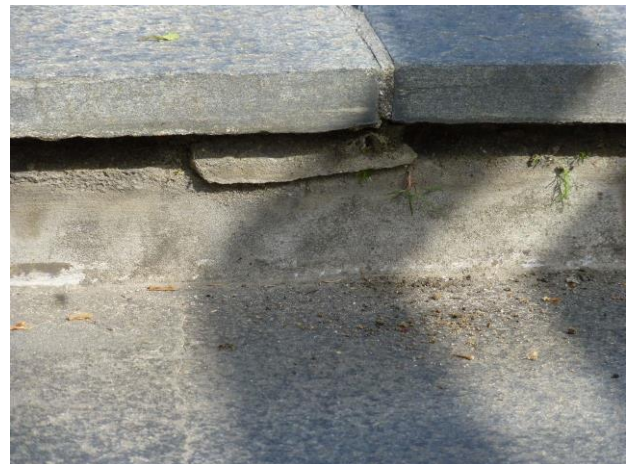
Foto Nr. 45

Schaden: 1305 Frostabplatzungen Div. Stellen, Grantiplatten, Mörtel z.T. abgelöst, hohl

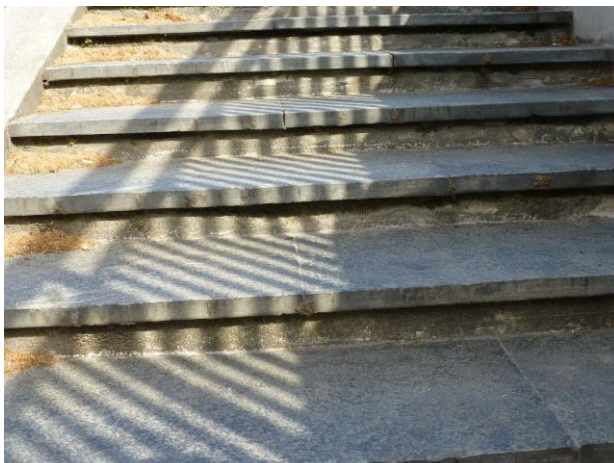
Foto Nr. 46

Schaden: 1305 Frostabplatzungen Div. Stellen, Grantiplatten, Mörtel z.T. abgelöst, hohl
