Inspektionsbericht Kunstbauten

Hauptinspektion

Datum: 17.08.2020

Alvascheintunnel

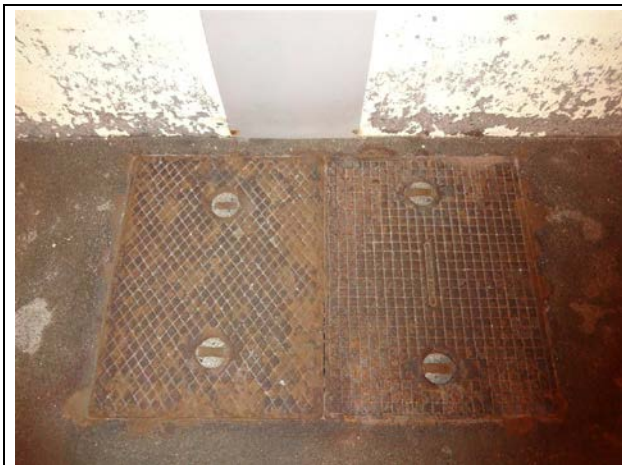
| Befundart | Tkm Block | Untersuch. Methoden | Fotos | Behoben | durch |
|--|---|---|---|---|---|
| 2213 Flächenhafte Korrosion 100% der Schachtdeckel, Deckel korrodiert KG 3, infolge Korrosion lassen sich einzeln Schachtdeckel nicht mehr öffnen (Deckel mit Rahmen zusammengerostet) | | 10 | 9 | | |

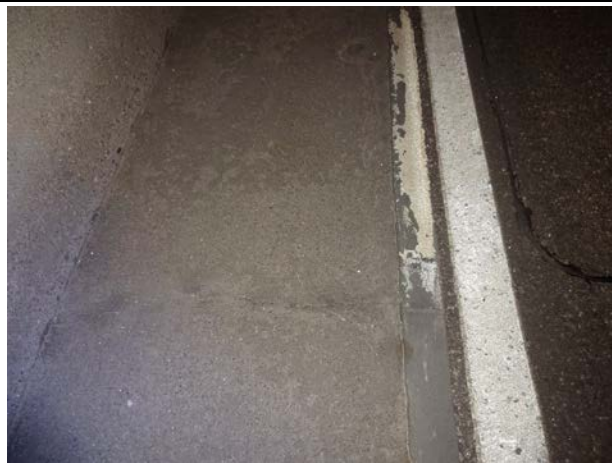
| Befundart | Tkm Block | Untersuch. Methoden | Fotos | Behoben | durch |
|--|---|---|---|---|---|
| 1211 Querrisse Block 1-99, Risse < 1mm quer zur Fahrtrichtung, siehe Schadensplan 1219.4.2-A und 1219.4.3-A | | 10 | 12 | | |

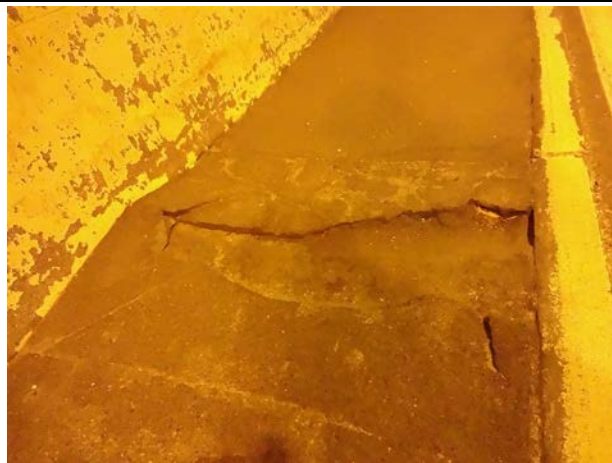
| Befundart | Tkm Block | Untersuch. Methoden | Fotos | Behoben | durch |
|--|---|---|---|---|---|
| 1313 Ausbrüche Block 7, Risse im Belag mit Belagshebung, siehe Schadensplan 1219.4.2-A und 1219.4.3-A | | 10 | 14 | | |

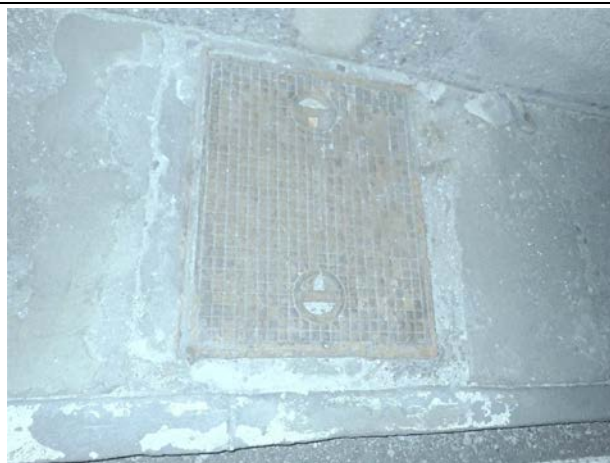
| Befundart | Tkm | Untersuch. | Fotos | Behoben | durch |
|---|---|---|---|---|---|
| 2213 Flächenhafte Korrosion 100% der Schachtdeckel, Deckel korrodiert KG 3, infolge korrosion lassen sich vereinzelt Schachtdeckel nicht mehr öffnen (Deckel mit Rahmen zusammengerostet) | | 10 | 19 | | |

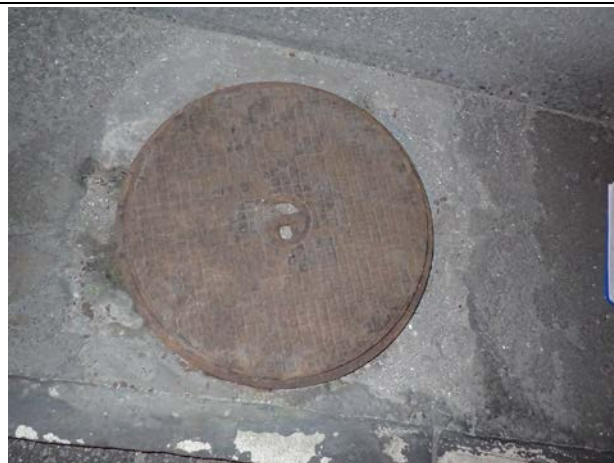
| <u>Befundart</u> | <u>Tkm Block</u> | <u>Untersuch. Methoden</u> | <u>Fotos</u> | <u>Behoben</u> | <u>durch</u> |
|---|---|---|---|---|---|
| <u>2213 Flächenhafte Korrosion</u> 100% der Schachtdeckel, korrodierte Schachtdeckel, siehe Schachtliste (Beilage 2) | | 10 | 23 | | |

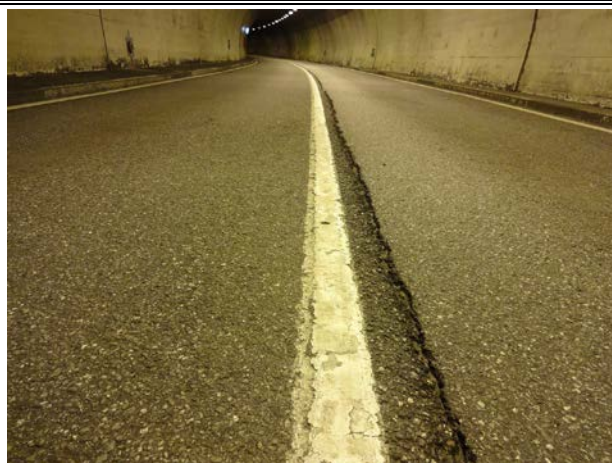
| <u>Befundart</u> | <u>Tkm Block</u> | <u>Untersuch. Methoden</u> | <u>Fotos</u> | <u>Behoben</u> | <u>durch</u> |
|---|---|---|---|---|---|
| 1210 Längsrisse Block 1-75, Fahrbahnmitte Längsriss, siehe Schadensplan 1219.4.2-A und 1219.4.3-A, Nr. 1 und 2. | | 10 | 26 | | |

| 234 Ersatz | Fahrbahnersatz (bergmännischer Tunnel), infolge gesamter Tunnelerneuerung | 4 Belagsarbeiten | 2025 | 2030 | 847'263 |

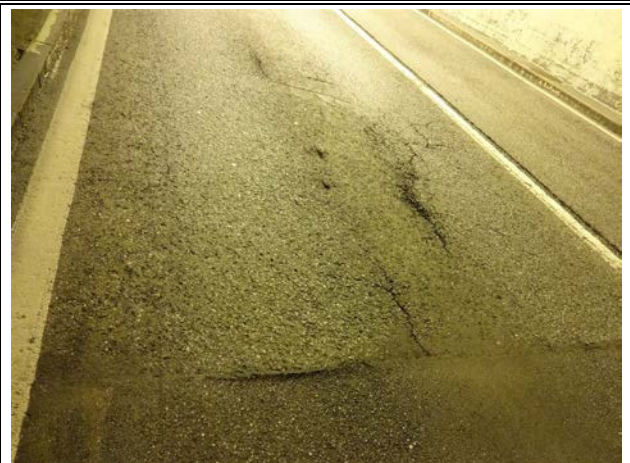
27

| <u>Befundart</u> | <u>Tkm Block</u> | <u>Untersuch. Methoden</u> | <u>Fotos</u> | <u>Behoben</u> | <u>durch</u> |
|---|---|---|---|---|---|
| 1211 Querrisse Block 1-99, Diverse Längs- und Querrisse sowie Rissflächen | | 10 | 27, 28 | | |

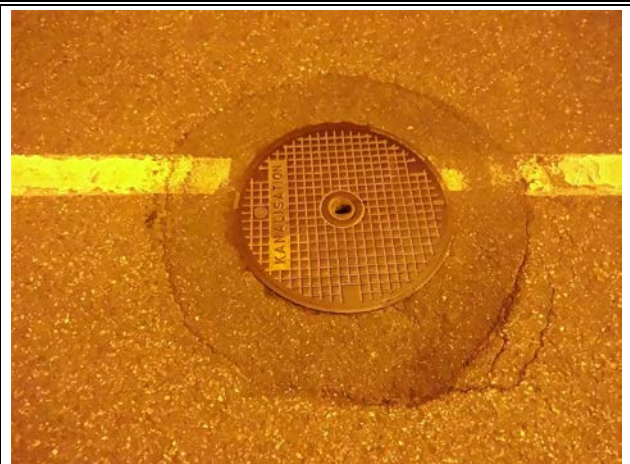
| <u>Befundart</u> | <u>Tkm Block</u> | <u>Untersuch. Methoden</u> | <u>Fotos</u> | <u>Behoben</u> | <u>durch</u> |
|---|---|---|---|---|---|
| 1216 übrige Risse Block 100, Risse um Kontrollschächte auf Fahrbahn, vermutl. infolge Schachtabsenkung | | 10 | 29 | | |

| Segment | Prozess | Einfluss | Zustand | Schaden-Ausmass | Lokalisierung Beschrieb und Bemerkung | Tkm Block | Begleitende Schadensprozesse | Schäden | Fotos | Behoben durch |
|---|---|---|---|---|--|---|---|---|---|---|
| 1 | 80 | neg. | 3 | 1.0 m ² | Block 100, Risse um Kontrollschächte auf Fahrbahn, vermutl. infolge Schachtabsenkung | | | 1216 | | |

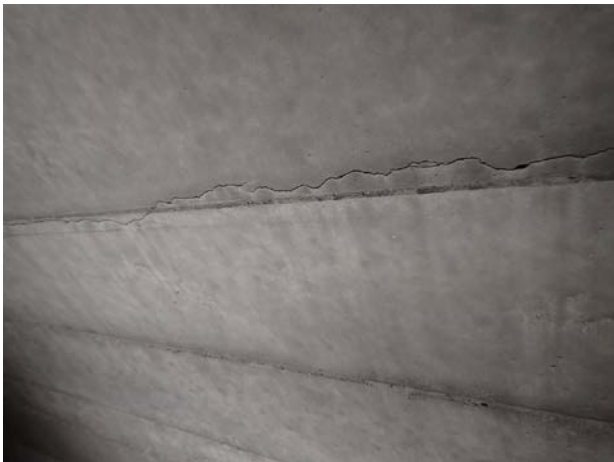
| Befundart | Tkm Block | Untersuch. Methoden | Fotos | Behoben | durch |
|--|---|---|---|---|---|
| 1209 Risse in der Fuge Block 1-99, Risse > 2mm, siehe Schadensplan 1219.4.2-A und 1219.4.3-A | | 10 | 30 | | |

| Segment | Prozess | Einfluss | Zustand | Schaden-Ausmass | Lokalisierung Beschrieb und Bemerkung | Tkm Block | Begleitende Schadensprozesse | Schäden | Fotos | Behoben durch |
|---|---|---|---|---|---|---|---|---|---|---|
| 1 | 10 | neg. | 2 | 1.0 m ² | Block 1-99, Risse in der Fuge > 2mm | | | 1209 | | |

| Empfohlene Massnahme | Bemerkung | Arbeitsgattung | Jahr | | Geschätzte Kosten |
|---|--|---|---|---|---|
| 220 KBU Massnahme | Fugen mit Rissen und Abplatzungen des Mörtels: Lose Teile reinigen; Fugen abklopfen und reinigen | 6 Sonstige Arbeiten | 2021 | 2025 | 34'850 |

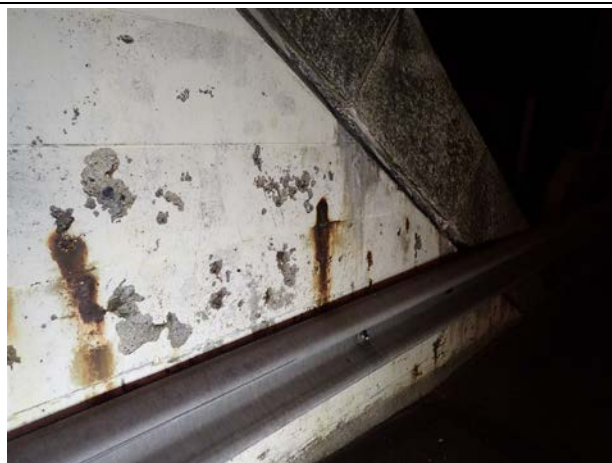
| Befundart | Tkm Block | Untersuch. Methoden | Fotos | Behoben | durch |
|---|---|---|---|---|---|
| 2203 Rostflecken Block 1-2, 47-55, Rostflecken va. Im Paramentbereich, infolge geringer Bewehrungsüberdeckung | | 10 | 40 | | |

| Segment | Prozess | Einfluss | Zustand | Schaden-Ausmass | Lokalisierung Beschrieb und Bemerkung | Tkm Block | Begleitende Schadensprozesse | Schäden | Fotos | Behoben durch |
|---|---|---|---|---|---|---|---|---|---|---|
| 1 | 10 | neg. | 3 | 5.0 m ² | Block 1-2, 47-55, Rostflecken va. Im Paramentbereich, infolge geringer Bewehrungsüberdeckung | | | 2203 | | |

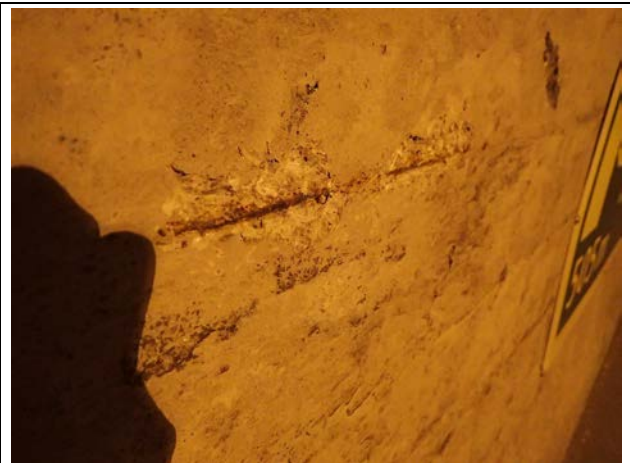
41

| Befundart | Tkm Block | Untersuch. Methoden | Fotos | Behoben | durch |
|---|---|---|---|---|---|
| 2204 Angerostete Bewehrung Block 47-55 / 1-2, Rostige Bewehrung infolge geringer Bewehrungsüberdeckung oder Abplatzungen KG 2-3 | | 10 | 41, 42, 43 | | |

| Segment | Prozess | Einfluss | Zustand | Schaden-Ausmass | Lokalisierung Beschrieb und Bemerkung | Tkm Block | Begleitende Schadensprozesse | Schäden | Fotos | Behoben durch |
|---|---|---|---|---|---|---|---|---|---|---|
| 1 | 10 | neg. | 3 | 5.0 m ² | Block 47-55 / 1-2, Rostige Bewehrung infolge geringer Bewehrungsüberdeckung oder Abplatzungen KG 2-3 | | | 2204 | | |

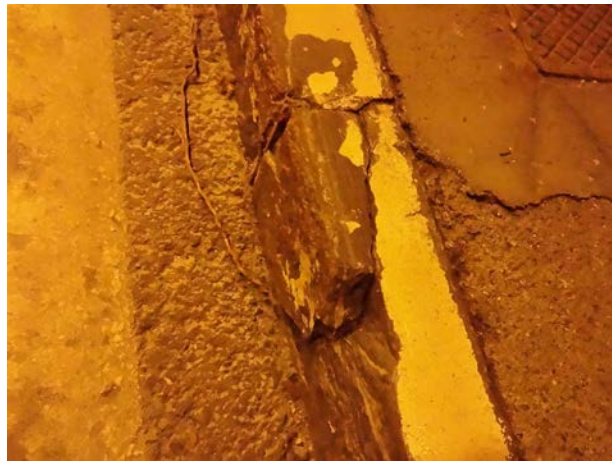
| Befundart Lokalisierung Beschrieb und Bemerkung | Tkm Block | Untersuch. Methoden | Fotos | Behoben | durch |
|---|---|---|---|---|---|
| <u>anderer Befund</u> Block 101, Randstein gelöst, Siehe Schadensplan Nr. 2 | | 10 | 45 | | |

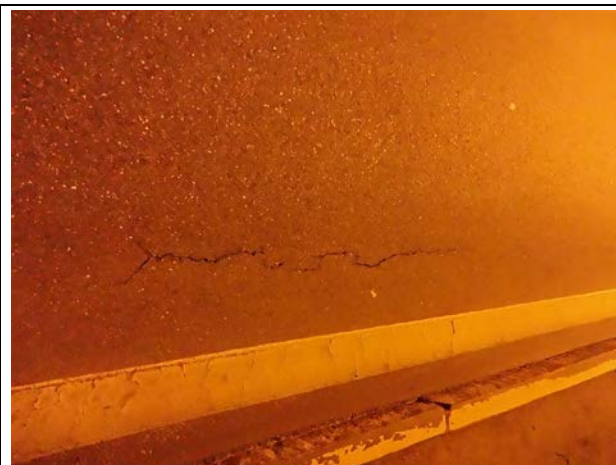
47

| <u>Befundart</u> | <u>Tkm Block</u> | <u>Untersuch. Methoden</u> | <u>Fotos</u> | <u>Behoben</u> | <u>durch</u> |
|--|---|---|---|---|---|
| 1210 Längsrisse Block 102, Längsrisse 0.5 mm | | 10 | 47, 48 | | |

| Segment | Prozess | Einfluss | Zustand | Schaden-Ausmass | Lokalisierung Beschrieb und Bemerkung | Tkm Block | Begleitende Schadensprozesse | Schäden | Fotos | Behoben durch |
|---|---|---|---|---|--|---|---|---|---|---|
| 1 | 80 | neg. | 2 | 1.0 m ² | Längsrisse 0.5 mm | | | 1210 | | |

| Empfohlene Massnahme | Bemerkung | Arbeitsgattung | Jahr Von Bis | | Geschätzte Kosten |
|---|---|---|---|---|---|
| 234 Ersatz | Fahrbahnersatz (Galerie Ostportal), infolge gesamter Tunnelerneuerung | 4 Belagsarbeiten | 2025 | 2030 | 23'174 |

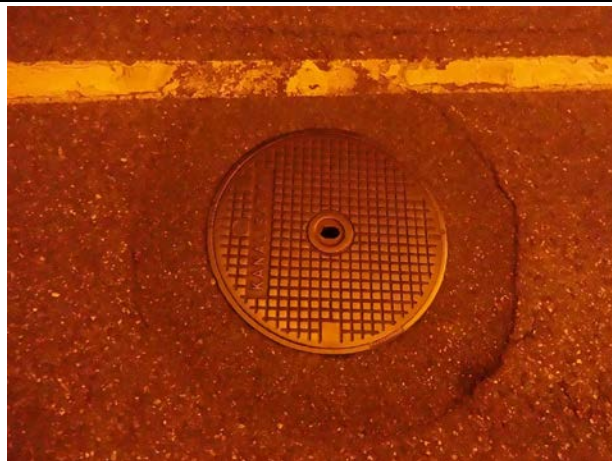
| <u>Befundart</u> | <u>Tkm Block</u> | <u>Untersuch. Methoden</u> | <u>Fotos</u> | <u>Behoben</u> | <u>durch</u> |
|--|---|---|---|---|---|
| 1216 übrige Risse Block 102, Risse um Kontrollschächte auf Fahrbahn, vermutl. infolge Schachtabsenkung | | 10 | 49 | | |

| Segment | Prozess | Einfluss | Zustand | Schaden-Ausmass | Lokalisierung Beschrieb und Bemerkung | Tkm Block | Begleitende Schadensprozesse | Schäden | Fotos | Behoben durch |
|---|---|---|---|---|--|---|---|---|---|---|
| 1 | 80 | neg. | 3 | 1.0 m ² | Block 102, Risse um Kontrollschächte auf Fahrbahn, vermutl. infolge Schachtabsenkung | | | 1216 | | |

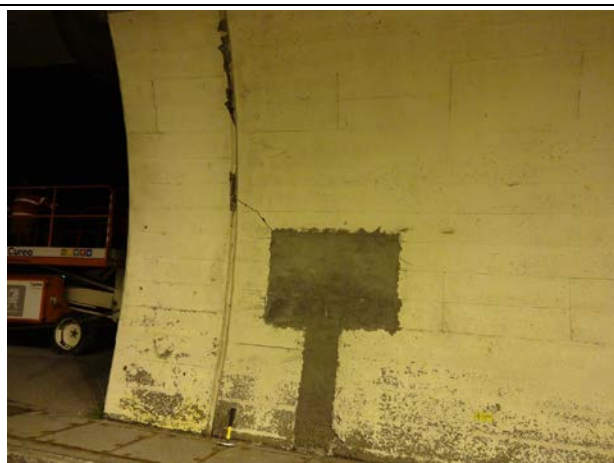
| Befundart Lokalisierung Beschrieb und Bemerkung | Tkm Block | Untersuch. Methoden | Fotos | Behoben | durch |
|---|---|---|---|---|---|
| <u>anderer Befund</u> Block 100/101, Instandgesetzte Fläche, Siehe Schadensplan 1219.4.3-A Nr. 2 | | 10 | 50 | | |

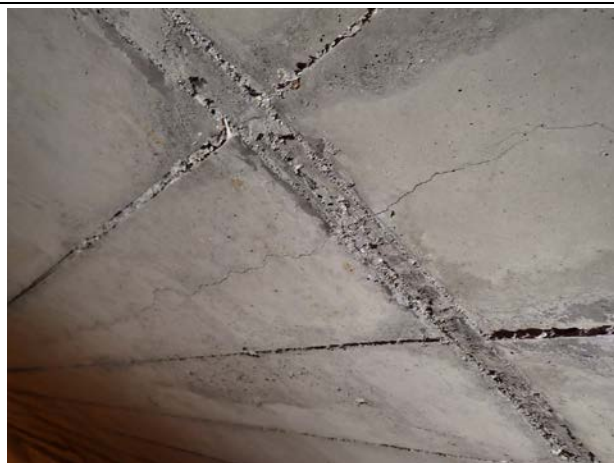
52

| Befundart Lokalisierung Beschrieb und Bemerkung | Tkm Block | Untersuch. Methoden | Fotos | Behoben | durch |
|---|---|---|---|---|---|
| <u>1210 Längsrisse</u> Block 100-102, Kämpfer- und Firstbereich, Längsrisse < 1.0 mm | | 10 | 52, 53 | | |

| Segment | Prozess | Einfluss | Zustand | Schaden-Ausmass | Lokalisierung Beschreibung und Bemerkung | Tkm Block | Begleitende Schadensprozesse | Schäden | Fotos | Behoben durch |
|---|---|---|---|---|--|---|---|---|---|---|
| 2 | 10 | neg. | 2 | 1.0 m ² | Block 100-102, Kämpfer- und Firstbereich, Längsrisse < 1.0 mm | | | 1210 | | |

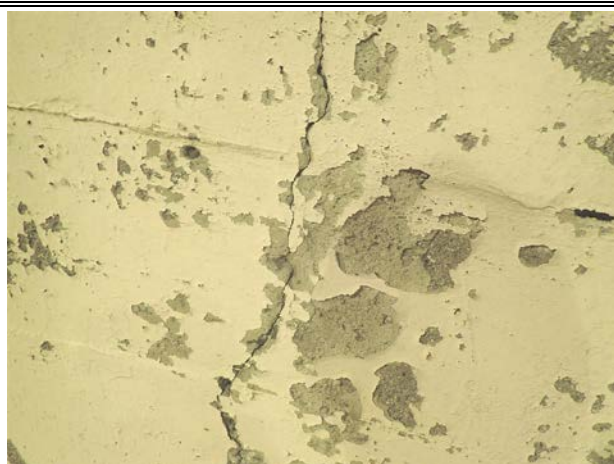
| Befundart Lokalisierung Beschrieb und Bemerkung | Tkm Block | Untersuch. Methoden | Fotos | Behoben | durch |
|---|---|---|---|---|---|
| <u>1211 Querrisse</u> Block 100 - 102, Paramentbereich, Querrisse < 1.0 mm | | 10 | 54 | | |

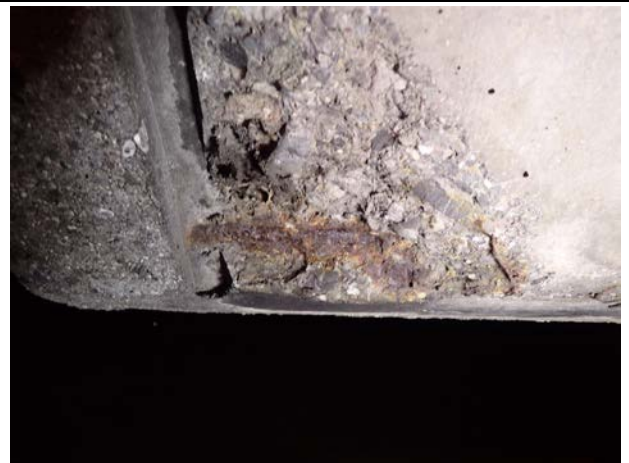
| Befundart Lokalisierung Beschrieb und Bemerkung | Tkm Block | Untersuch. Methoden | Fotos | Behoben | durch |
|---|---|---|---|---|---|
| <u>2204 Angerostete Bewehrung</u> Block 102, Kämpfer- und Firstbereich, Abplatzungen z.T. mit freiliegender Bewehrung KG 4, ca. 20% Querschnittsverlust | | 10 | 57 | | |
