SWW Lengg, Sanierung Abdichtung und Drainage SF Nord

Stadt Zürich, Wasserversorgung, Hardhof 9, 8021 Zürich

Technischer Bericht

April 2021

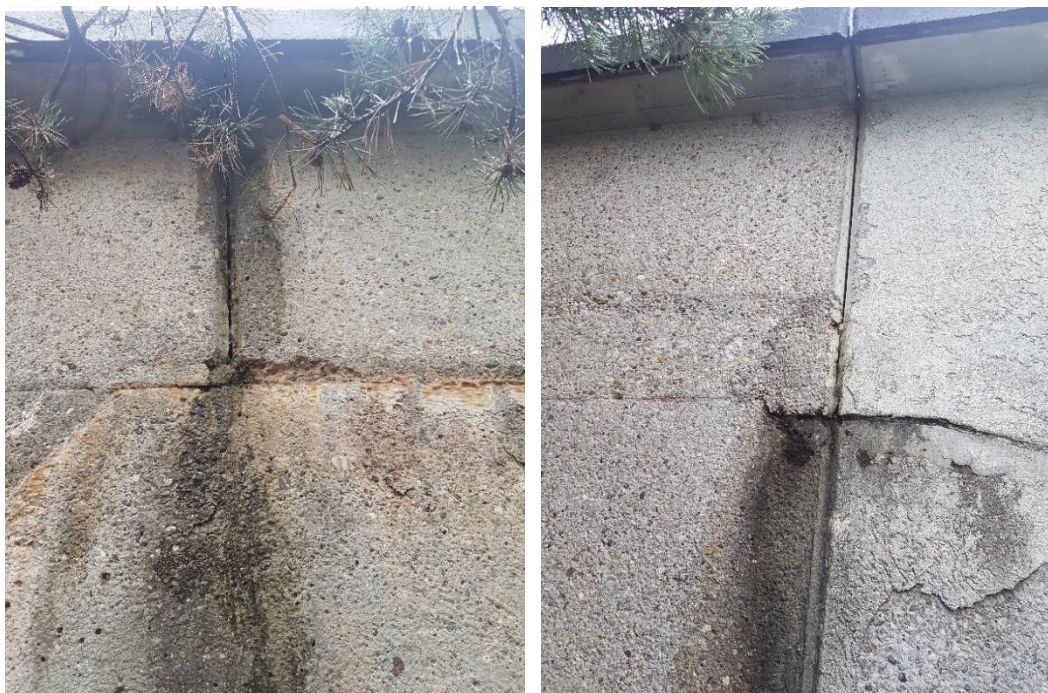
Abbildung 15 Fugen und Risse Wand West

Vor allem im Bereich der östlichen Innenwand des Schnellfiltergebäudes Nr. 3–39 kann man diverse Schadenfälle entdecken. Diese Schäden sind ziemlich einfach auffindbar, weil sie mit roten Sandablagerungen von den Tennisplätzen einhergehen. Diese Wassereintritte weisen auf Abdichtungsprobleme hin.

Kleinere Schäden, sowie wasserführende Risse, sind auch an der Nordseite der Wand auffindbar.

Mit der Erstellung der Spundwand wird die Wandabdichtung an der östlichen Seite zusammen mit der Entwässerung behandelt. Aus der Sondage ist bekannt, dass die bestehende Wandabdichtung lediglich aus einem Schwarzanstrich besteht. Die Wandabdichtung wird mit der Baugrube ebenfalls auf der Nordseite um 8 m bis zum Böschungsbeginn weitergezogen. Vertikal ist die Abdichtung bis ca. 20 cm unterhalb des bestehenden Terrains zu ziehen.

Die Sanierung der Fugenabdichtung in der Wand Ost ist zwingend notwendig, gleichzeitig wird empfohlen, die ganze Wandabdichtung zu ersetzen, um die Dauerhaftigkeit und Dichtigkeit zu gewährleisten. Auf der Westseite ist die Wandfuge sowie ein vertikaler Riss mit einer Fugendichtmasse bis ca 30cm in den Boden zu sanieren.

Im Innenbereich müssen die wasserführenden Risse ausinjiziert werden.
