Bericht Nr. 4 der Hauptinspektion vom 03.10.2019

30322 Luterbachbruggli_Worben

Zustandsbewertung: ZK 2 (in annehmbarem Zustand)

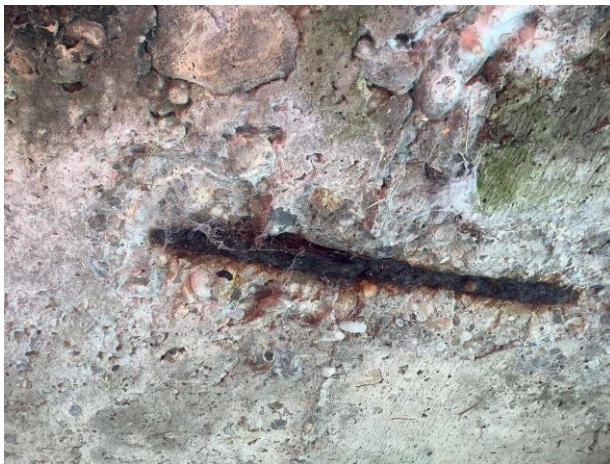
Befund: 2205 Stark gerostete Bewehrung Intrados dalle, sous chaussée, sorties de chaque côté, 3 zones de 250 cm²

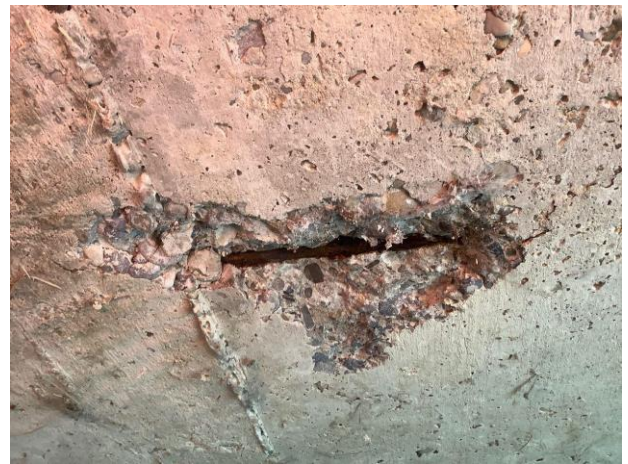
Befund: 2205 Stark gerostete Bewehrung Intrados dalle, sous chaussée, sorties de chaque côté, 3 zones de 250 cm²

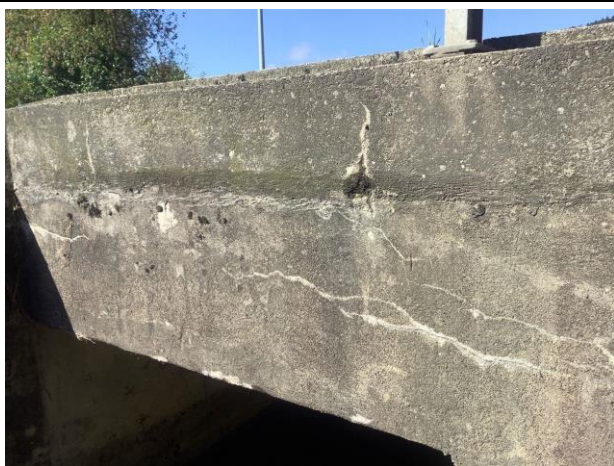
Befund: 1210 Längsrisse Mur d'a et parapet

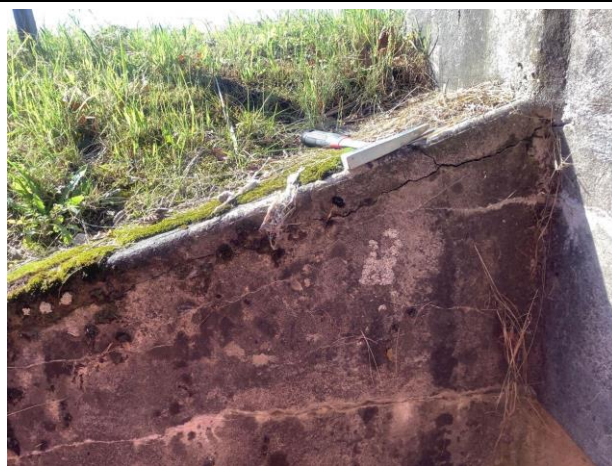
Befund: 1210 Längsrisse Mur d'a et parapet

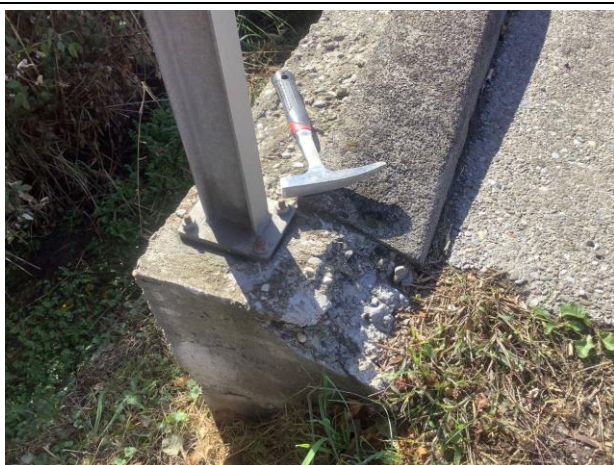
Befund: 1303 Abplatzungen Côté Bienne , Gel

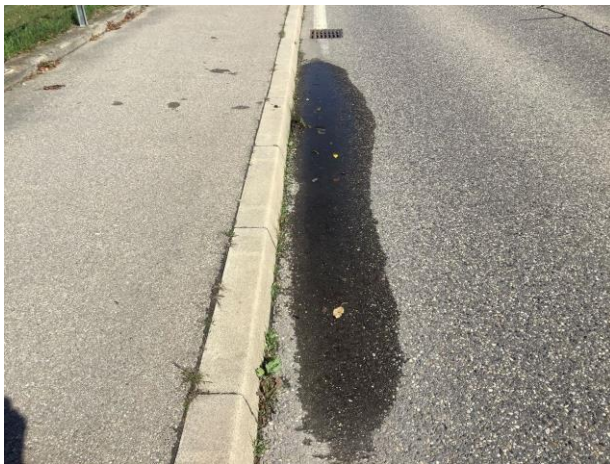
Befund: 1101 Spurrinnen Contre trottoir

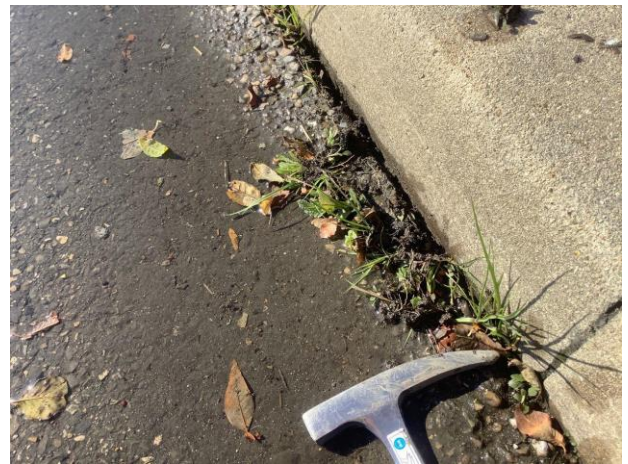
Befund: 317 Undichte Randabschlüsse Contre bordures trottoir
, Couverture de végétation

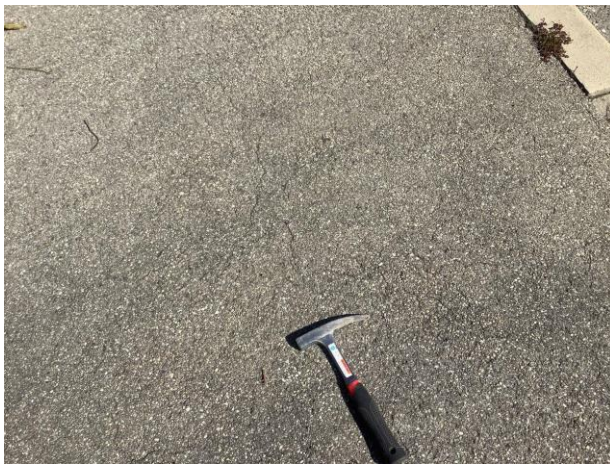
Befund: 1206 Netzrisse Côté Lyss

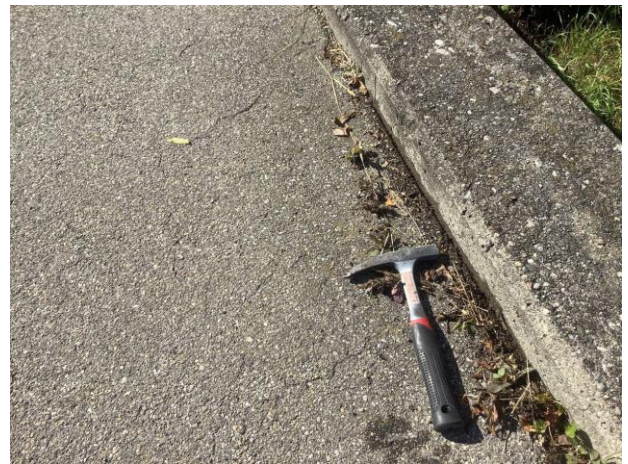
Befund: 317 Undichte Randabschlüsse Bordure béton ,
Couverture de végétation

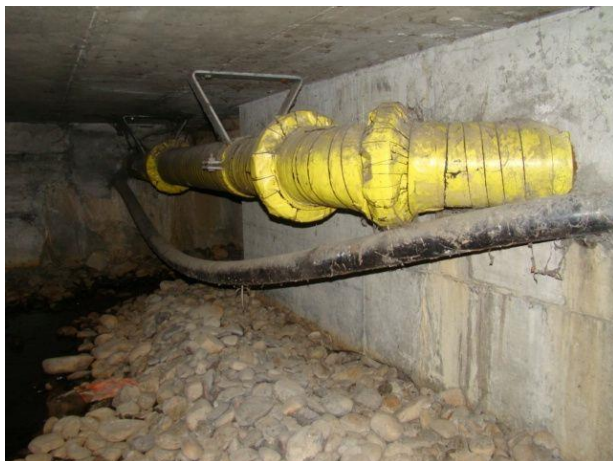
IO-Typ	Werkleitung
Bauart	andere Bauart
Ausmass	m
Baujahr	1950
Zustandsklasse	2 in annehmbarem Zustand

Befund: \ anderer Befund Conduite PE encombre le passage de l'eau. A fixer.

Empfohlene Massnahme	22 Instandhaltung (betrieblicher Unterhalt)
Arbeitsgattung	6 Sonstige Arbeiten
Kommentar	Conduite PE encombre le passage de l'eau. A fixer.
Durchzuführen bis zum Jahr:	2020
