### Evaluation et proposition d'optimisation ex-post de constructions post-catastrophes en acier formé à froid au Vietnam

Auteur : Laura Lyon

<sup>1</sup> Laboratoire des structures métalliques résilientes (RESSLAB), EPFL

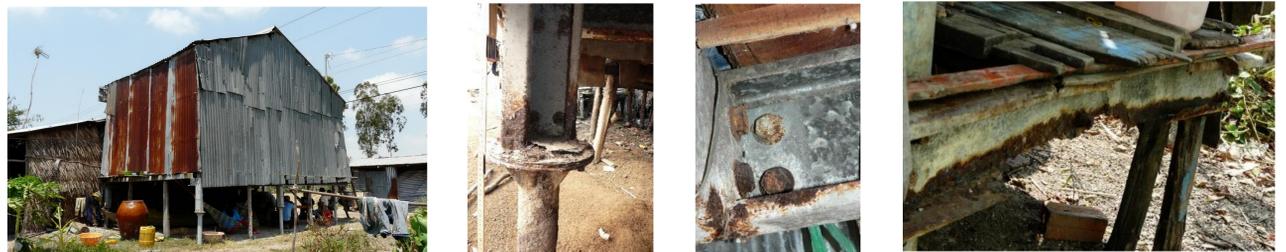
Les dégâts observés sur les maisons sont principalement d'ordre chimique. Les parties inférieures des maisons présentent des traces sévères de corrosion, particulièrement à Kien Giang, province située en zone côtière. Certains éléments ont été retirés de la structure par les bénéficiaires, notamment des boulons, parfois même des poutres du plancher ou des barres de contreventement.

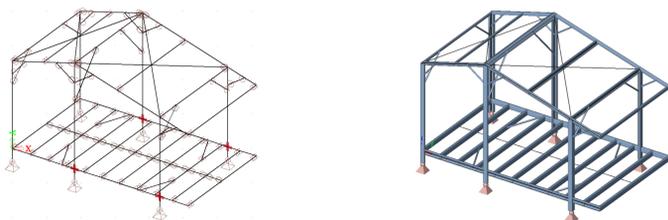
Les poutres du plancher non corrodées de section C15015 ont une résistance suffisante et ne sont pas sujettes aux instabilités. Les tiges de contreventement qui relient le centre de ces poutres entre-elles ont une importance primordiale pour leur stabilité. Les poutres en toiture de section Z10015 ont une résistance insuffisante pour un vent de vitesse supérieure à 105 km/h.
