Überführung Rikonerstrasse in Effretikon ZH

Zustandsbeurteilung
Instandsetzungs- und Verstärkungskonzept

Autor: Lukas Berner, Bauing. BSc FHO
Dozent: Prof. Felix Wenk, Dipl. Bauing. ETH
Themengebiet: Konstruktion / Erhaltung
Projektpartner: Civil Engineering & Building Technology

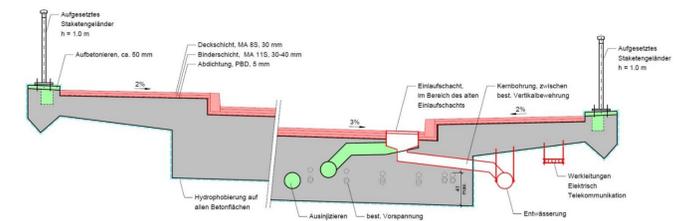
Querschnitt durch Brückenplatte mit Instandsetzungsmaßnahmen

Das Instandsetzungs- und Verstärkungskonzept sieht vor, diverse konstruktive Details den aktuellen Richtlinien anzupassen und/oder zu ersetzen. An der gesamten Betonoberfläche wird eine Hydrophobierung appliziert. Zusätzlich muss bei Abplatzungen und Korrosionspuren der Beton lokal Instand gesetzt werden.

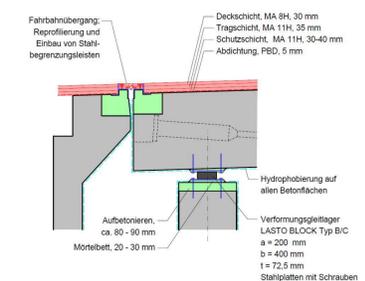
Instandsetzungs- und Verstärkungsmassnahmen im Widerlagerbereich: Ersatz der Fahrbahnübergänge und nah zueinander angeordnete Verformungsgleitlager als Linienlagerung.
