EAZS Schwarzenburg, Machbarkeitsstudie Ausbau und Sanierung

Elektroinstallationen Bürogebäude D (BG)

Autor: Lukas Grütter
Dokumentenname: 10184_EAZS_MBS_Bürogebäude D-BG.docx
Version / Datum: V1.0 / 14.12.2018

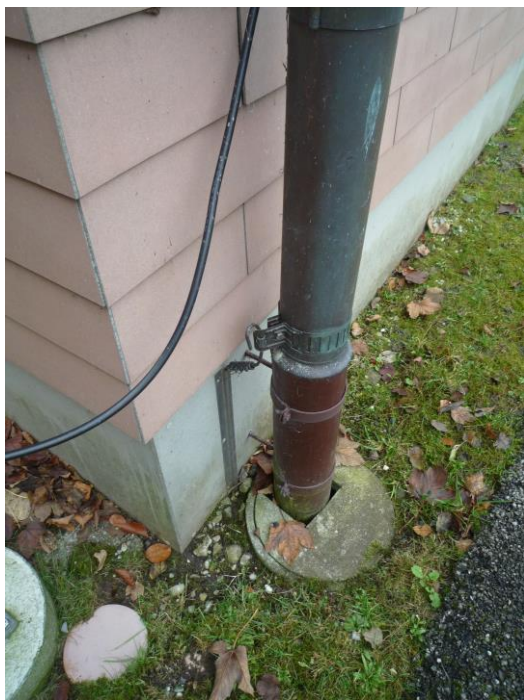
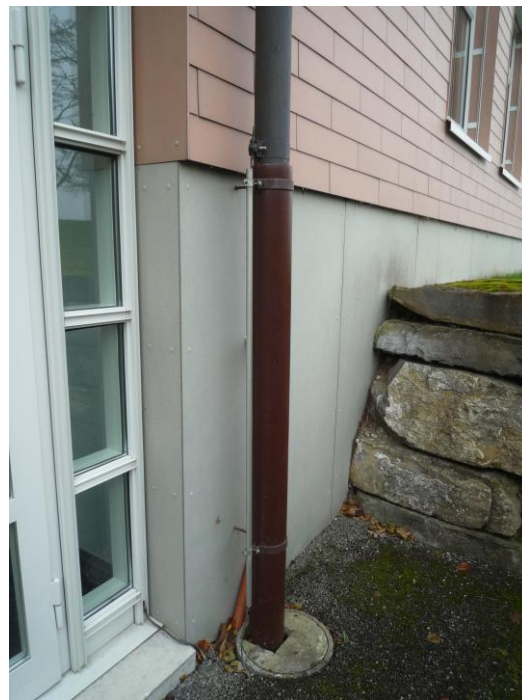
Das Gebäude verfügt über eine Blitzschutzanlage. Die Ableitungen sind hauptsächlich über die Dachwasserfallstränge realisiert. Weitere Ableitungen sind hinter der Fassade geführt. Ein Brandschutzkonzept ist nicht verfügbar. Messprotokolle und Planunterlagen sind nicht vorhanden. Nach einem Blitzschlag ist eine ordnungsgemässe Überprüfung der Anlage nur mit grossem Aufwand möglich. Ein für das Areal einheitliches Überspannungsschutzkonzept fehlt.

Beispiel Dachwasserfallstrang als Ableitung

Die Sanierung der Gebäudehülle und des Dachs erfordern die Demontage der Blitzschutzanlage und den Wiederaufbau nach dem heutigem Stand der Technik. Die Funktionstüchtigkeit soll mit entsprechenden Messungen geprüft und protokolliert werden. Eine vollständige Dokumentation über die erstellte Anlage soll dem Betrieb und der Bauherrschaft abgegeben werden damit die Anlage im Falle eines Blitzschlags überprüft werden kann.
