## EAZS Schwarzenburg, Machbarkeitsstudie Ausbau und Sanierung

### Elektroinstallationen Unterkunft E (UK)

Autor: Lukas Grütter  
Dokumentenname: 10184\_EAZS\_MBS\_Unterkunft E-UK.docx  
Version / Datum: V1.0 / 14.12.2018

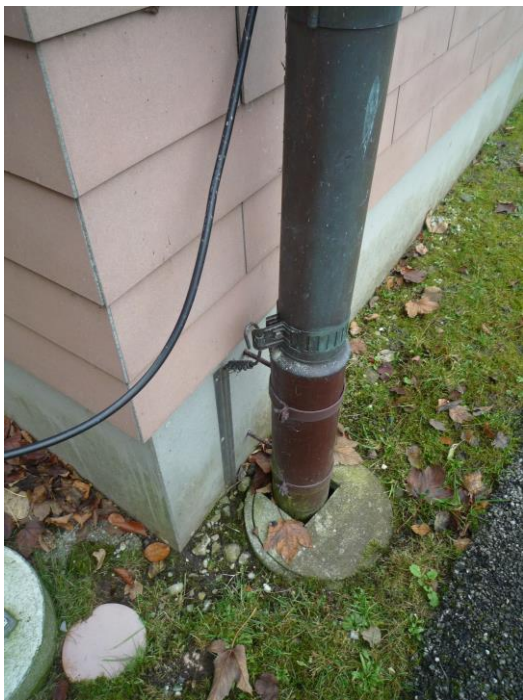
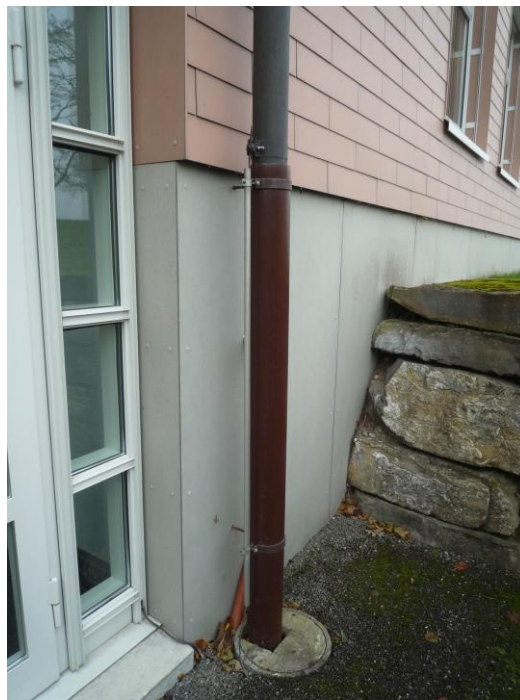
Das Gebäude verfügt über eine Blitzschutzanlage. Die Ableitungen sind hauptsächlich über die Dachwasserfallstränge realisiert. Weitere Ableitungen sind hinter der Fassade geführt. Ein Brandschutzkonzept ist nicht verfügbar. Messprotokolle und Planunterlagen sind nicht vorhanden. Nach einem Blitzschlag ist eine ordnungsgemässe Überprüfung der Anlage nur mit grossem Aufwand möglich. Ein für das Areal einheitliches Überspannungsschutzkonzept fehlt.

Beispiel Dachwasserfallstrang als Ableitung

Die Sanierung der Gebäudehülle und des Dachs erfordern die Demontage der Blitzschutzanlage und den Wiederaufbau nach dem heutigem Stand der Technik. Die Funktionstüchtigkeit soll mit entsprechenden Messungen geprüft und protokolliert werden. Eine vollständige Dokumentation über die erstellte Anlage soll dem Betrieb und der Bauherrschaft abgegeben werden damit die Anlage im Falle eines Blitzschlags überprüft werden kann.
