# N06

**Muri – Rubigen**

# EP Muri - Rubigen

## Synthesebericht

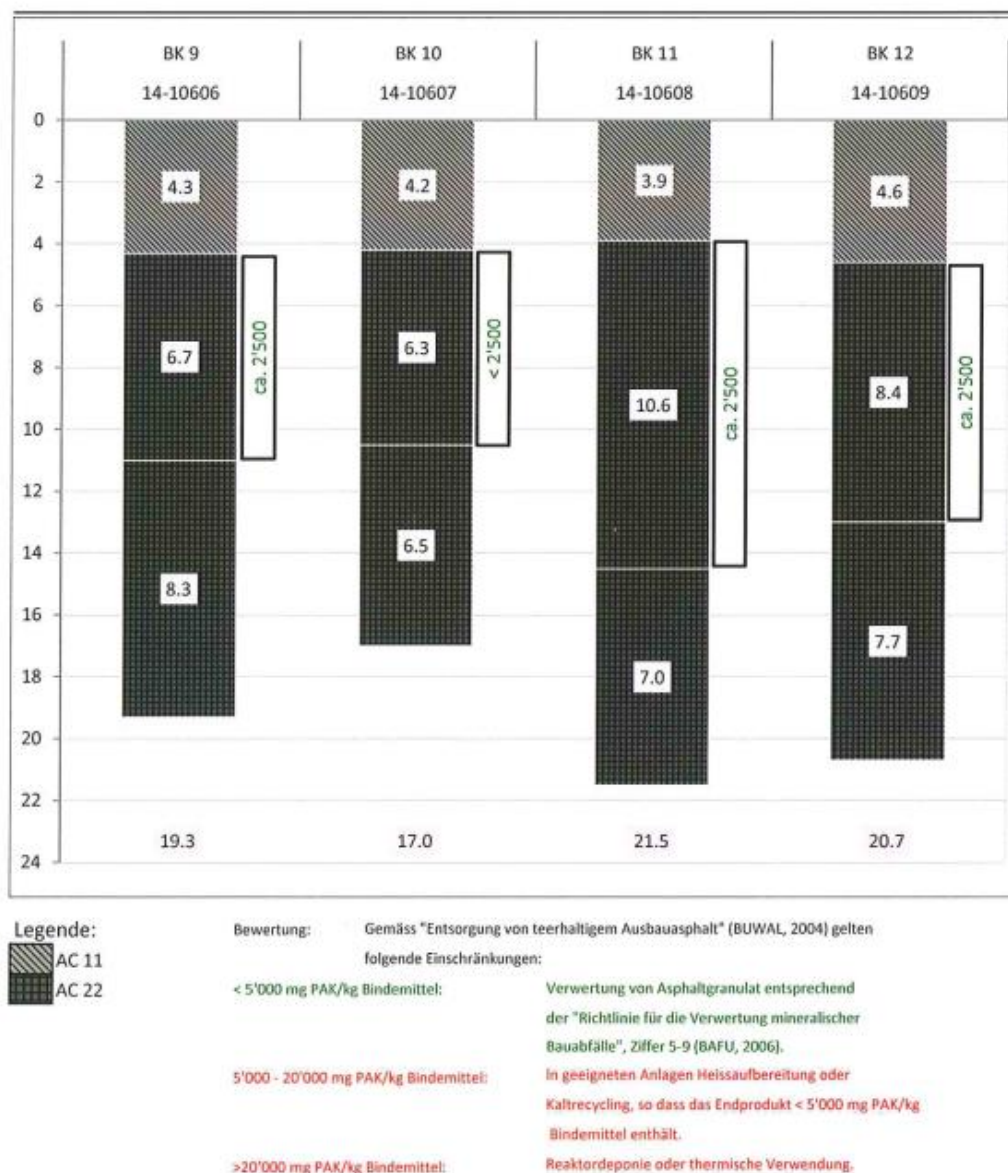
Abbildung 2: Belagsaufbau (Auswertung Bohrkern)

Zusätzlich zu diesen Arbeiten wurde durch IMP Bautest AG Bohrkerne entnommen. Die Belagsstärken variieren zwischen 17.0 bis 22.3 cm. Die Mindestdicken des Belages für die Verkehrslastklasse T5 sind 22 cm und die für T6 27cm. Dies zwingt in der weiteren Projektierungsphase den Belagsaufbau nochmals zu hinterfragen.

Aufgrund der prognostizierten Verkehrszunahme wurde für diese Phase die Verkehrslastklasse T6 mit einer Stärke von 27 cm angenommen.

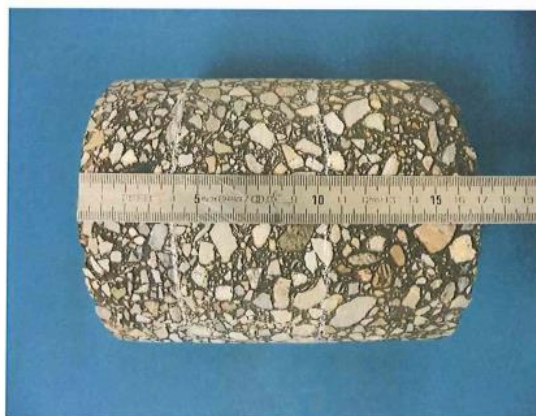
Bild 10: BK 10 (14-10607)

Abbildung 3 Bohrkern

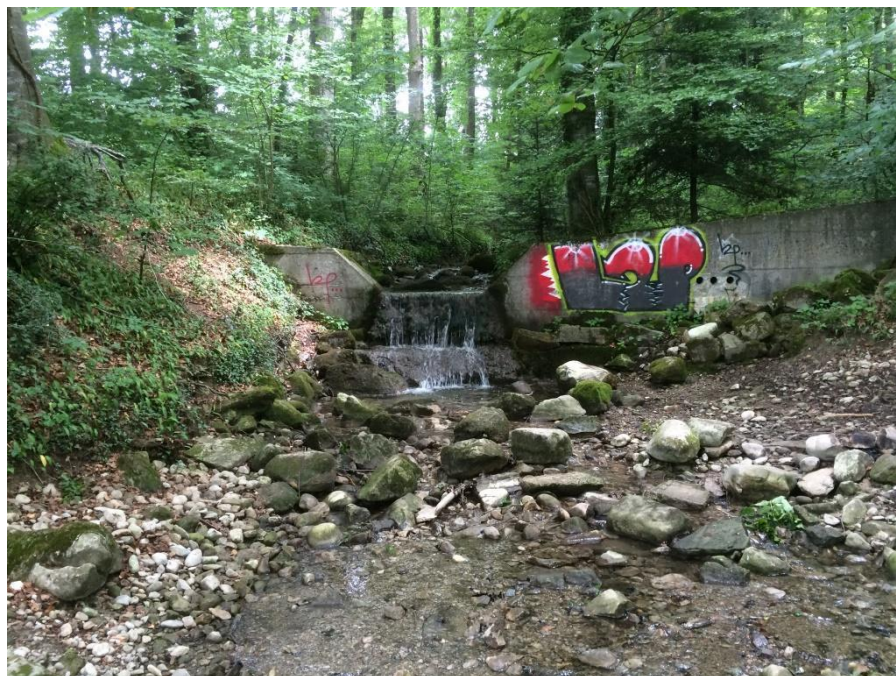
Abbildung 8: Verbauung Märchligenbach

Die Verbauungen Märchligenbach und drei Vorfluter sind bezüglich Zustands noch nicht erfasst und müssen im EK noch geprüft werden.

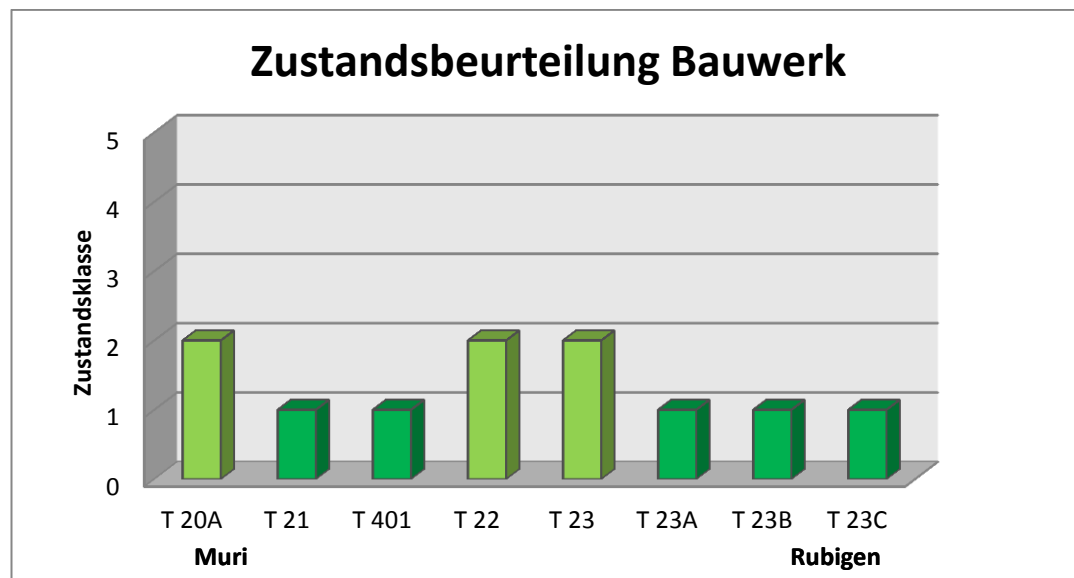
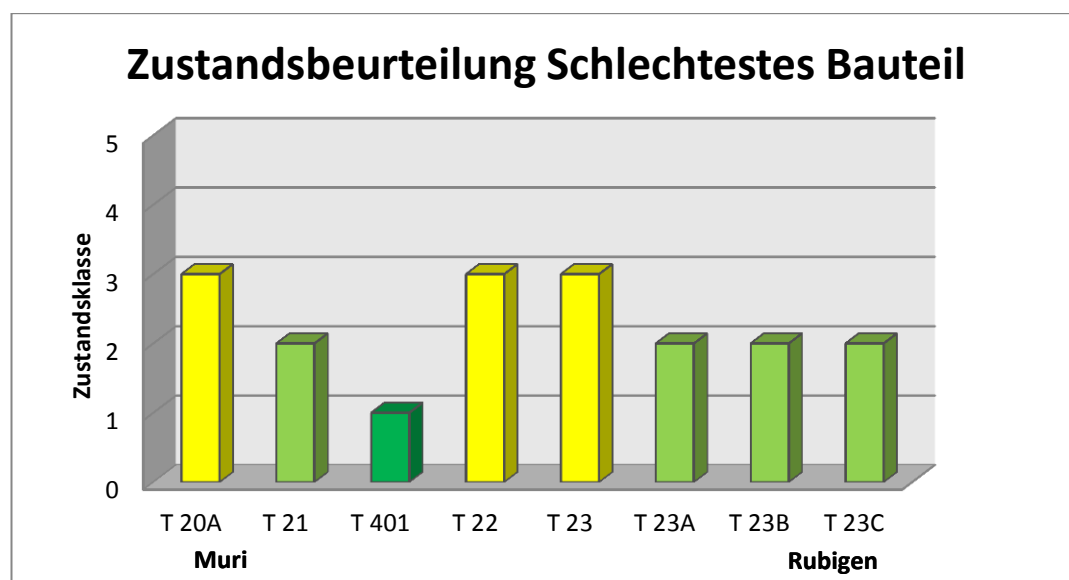
Inspektionsberichte existieren zu sämtlichen Brücken und Durchlässe. Die Beurteilung im Abschnitt Muri – Rubigen reicht von guten bis annehmbaren Zustandsklassen (Zustandsklasse ZK 1-2; Abbildung 10).

Abbildung 9: Zustandsbeurteilung Kunstbauten

Abbildung 10: Zustandsbeurteilung „schlechtestes Bauteil“ der Kunstbauten

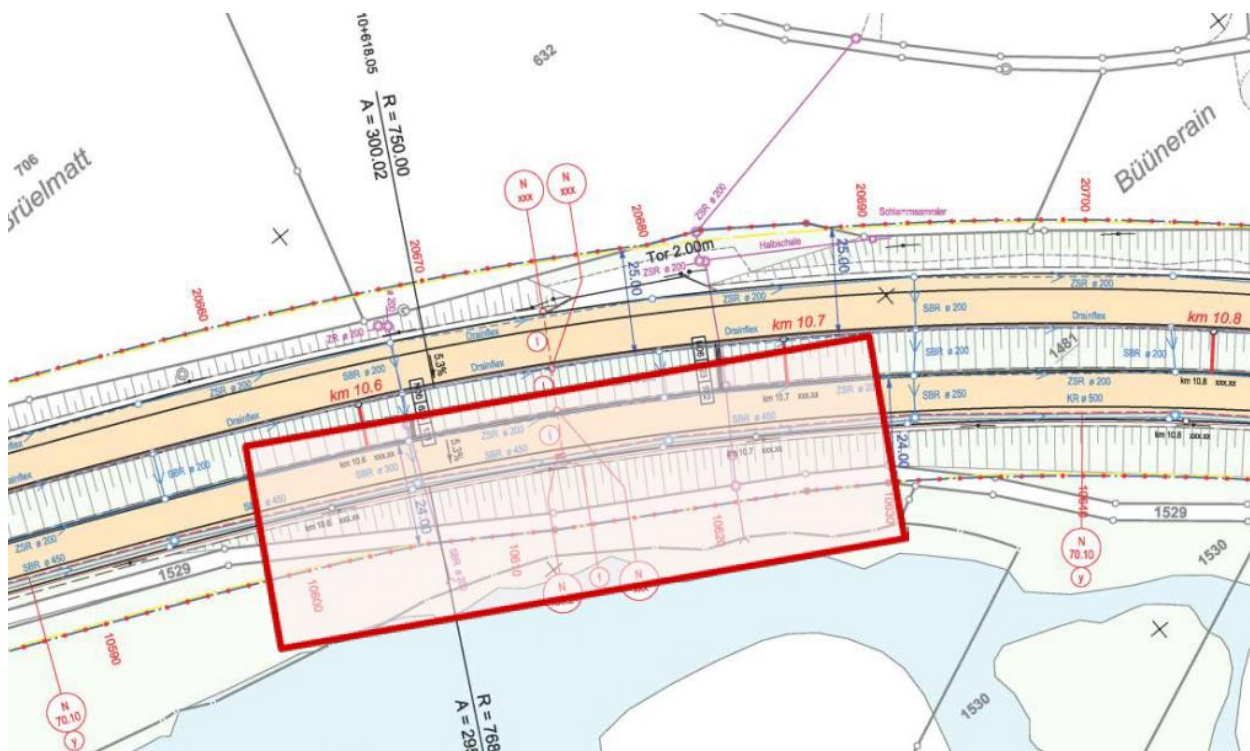
Abbildung 12 Sekundärrutsche km 10.6 bis 10.7

Eine aktive Sekundärrutschung (Kriechhang) im Gebiet des Raintalwalds zwischen km 10.6 – 10.7 zieht Setzungen im Bereich der Standspur und Belagsrisse nach sich. Die Standspur muss momentan fast jährlich saniert werden, was mit einer Böschungssicherungsmassnahme verhindert werden soll.

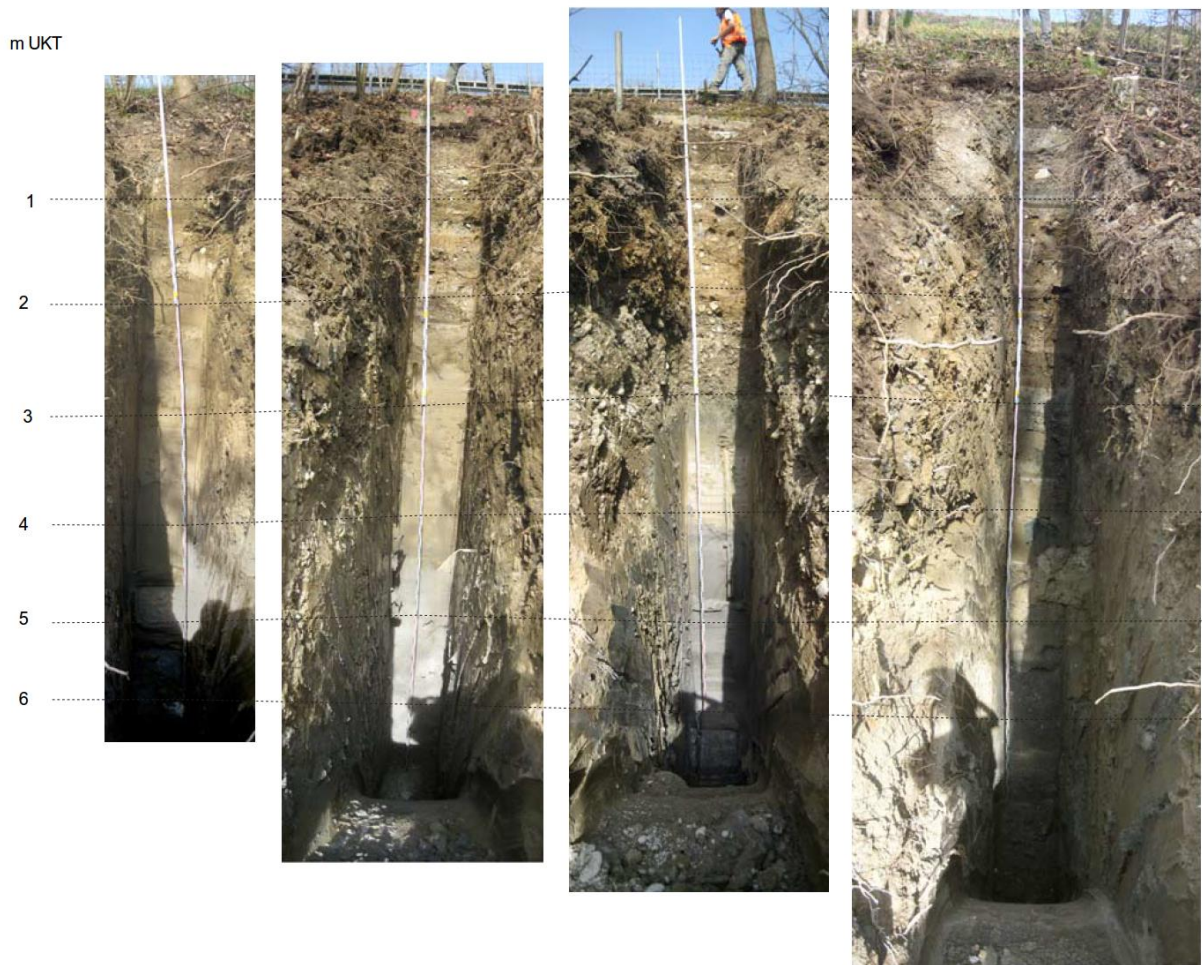
Der Aushub der Stützriegel kann via den Fussweg erfolgen, wie es bereits bei der Erstellung der Baggerschlitzte im Zuge der geotechnischen Untersuchungen gemacht wurde. Es hat sich gezeigt, dass das Material gut standfest ist, was in den nachfolgenden Fotos ersichtlich ist.

Abbildung 18 Fotos Baggerschlitzte

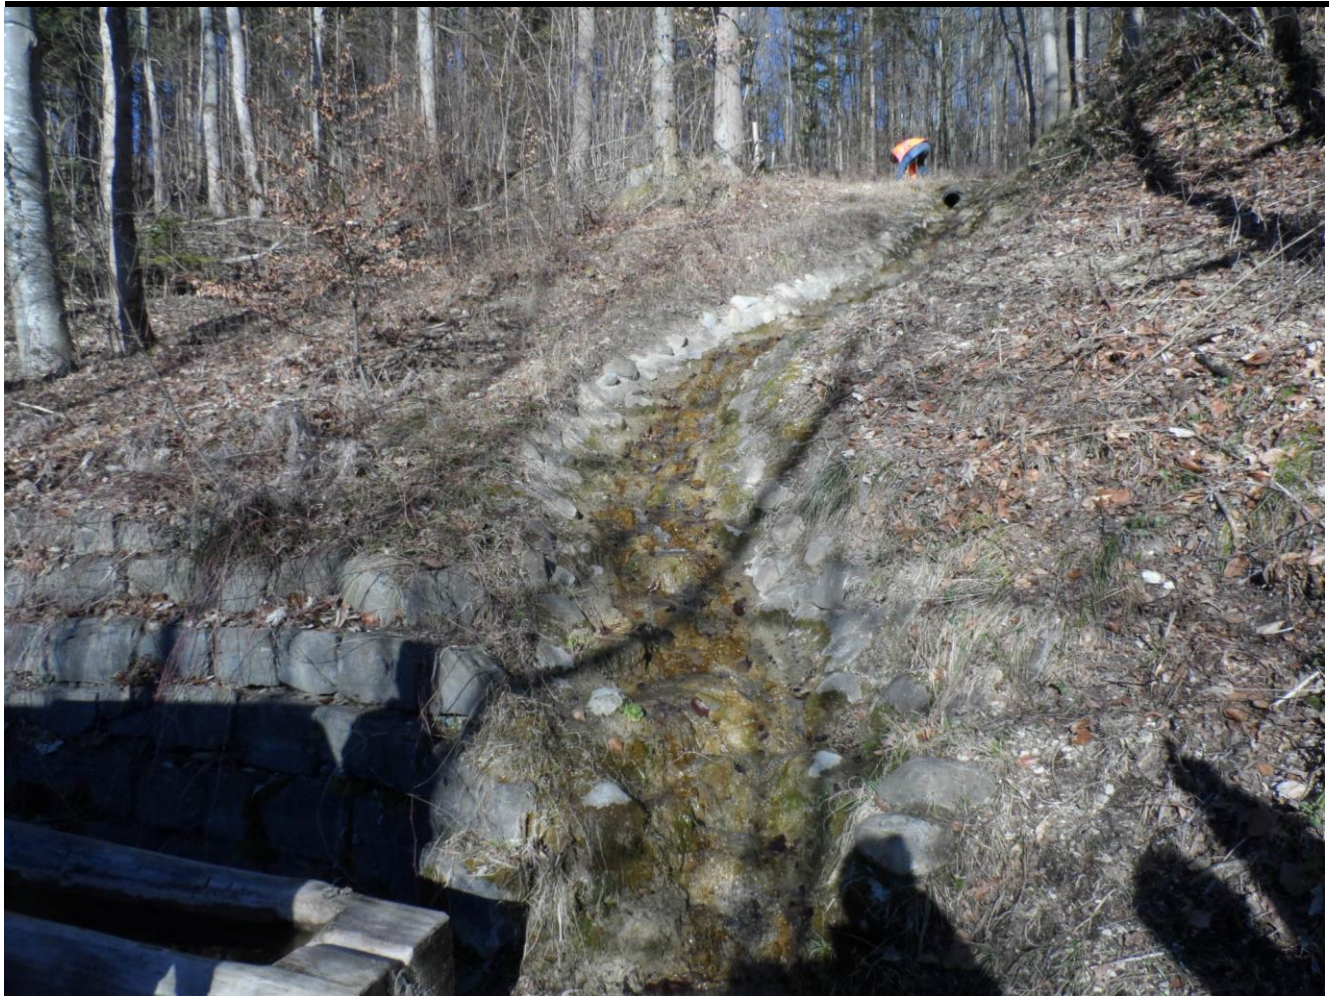
Abbildung 132 Foto bestehende Hangentwässerung

Das Hang-/Sickerwasser wird heute gesammelt und von der Autobahn bis in die Giese verrohrt geführt. Die Problematik dabei ist, dass die Leitung sehr schnell und stark verkalkt. So wird die Durchflussmenge des Hang-/Sickerwasser sehr schnell reduziert. Der Unterhaltsaufwand für das Entfernen von den Kalkablagerungen ist gross.

Nach der Querung der Autobahn, soll so rasch wie möglich, die Leitung als offenes Gerinne geführt werden. In der Erhaltungsplanung geht man davon aus, dass die Linienführung ca. der heutigen Lage der verrohrten Leitungen entspricht. In der weiteren Phase soll aber untersucht werden ob einzelne Stränge zusammengelegt werden können.

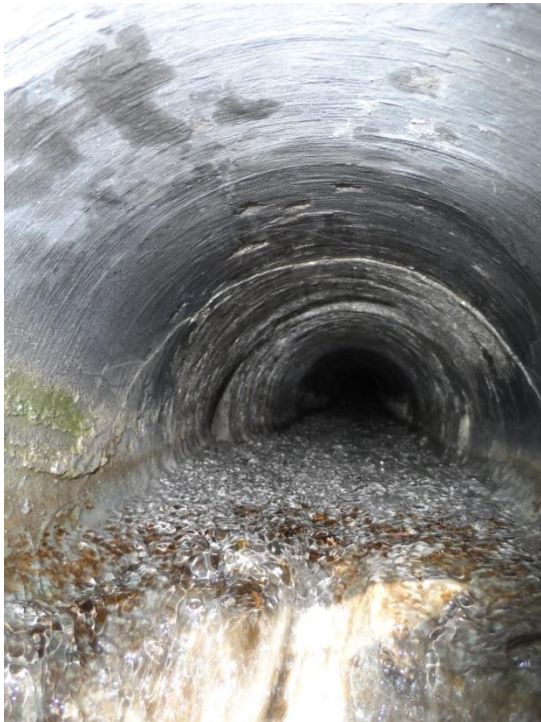
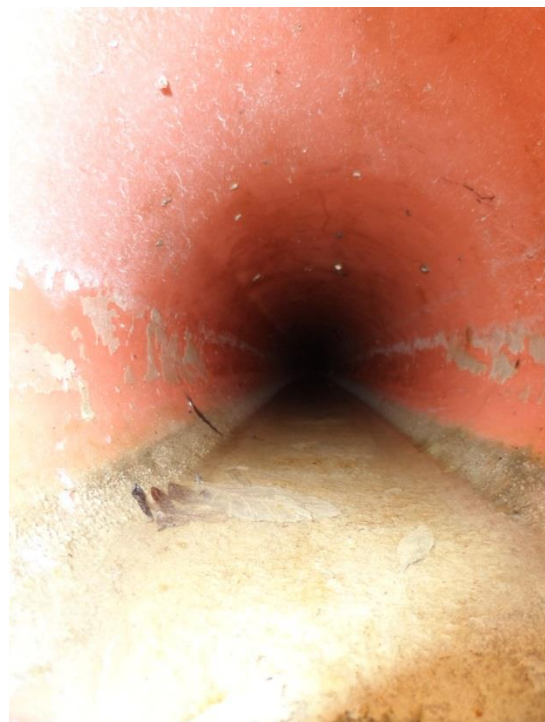
Abbildung 23 Fotos verkalkte Entwässerungsröhre

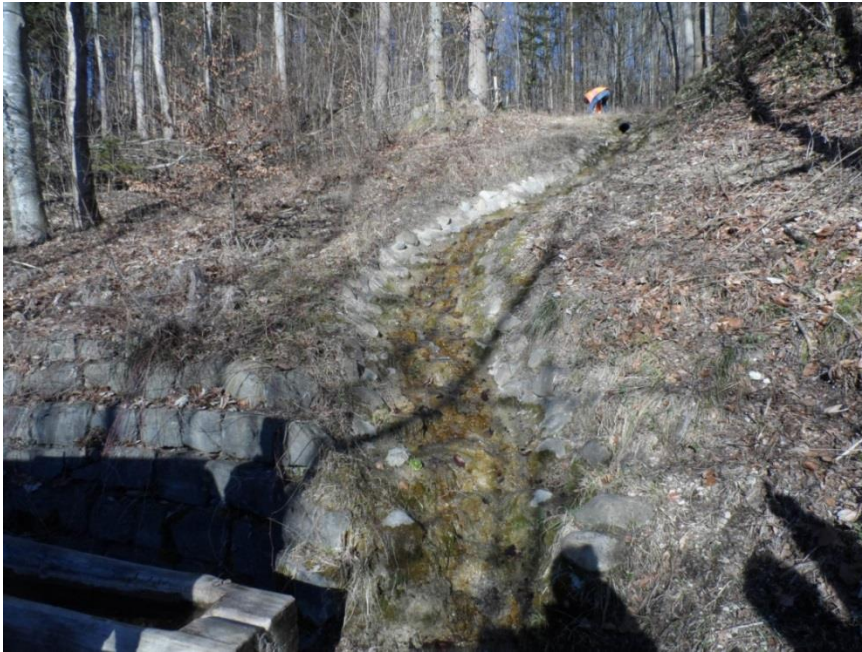
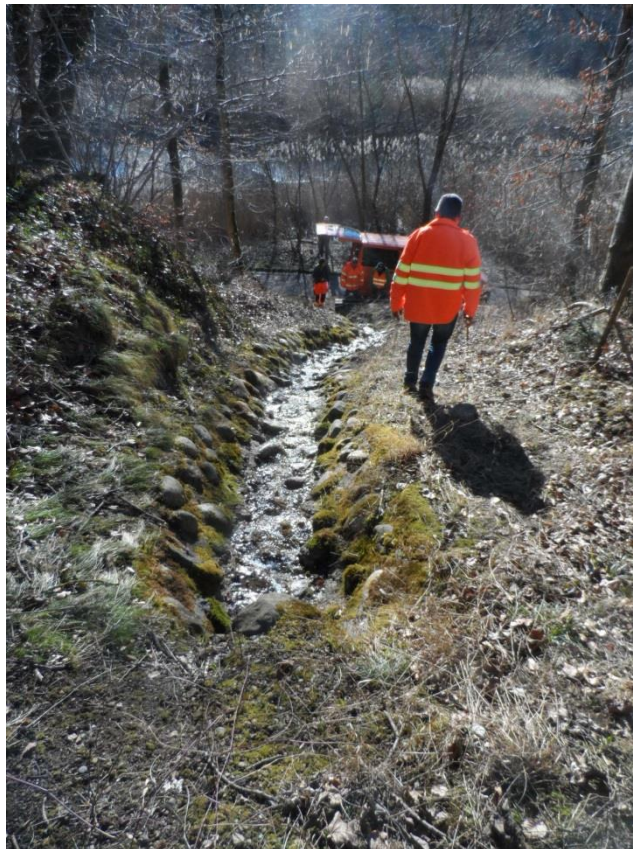
Der Autobahnwerkhof hat ein Abschnitt der verrohrt war freigelegt und mit Natursteinen ein offenes Gerinne erstellt. Die Natursteine wurden einbetoniert, siehe Bilder.

Abbildung 24 Fotos bestehende Hangentwässerung
