| N02 | | | |
| Augst - Sissach | | | |
| Projektzusammenfassung | | | |
| N2 AuSi | 110016 | | |

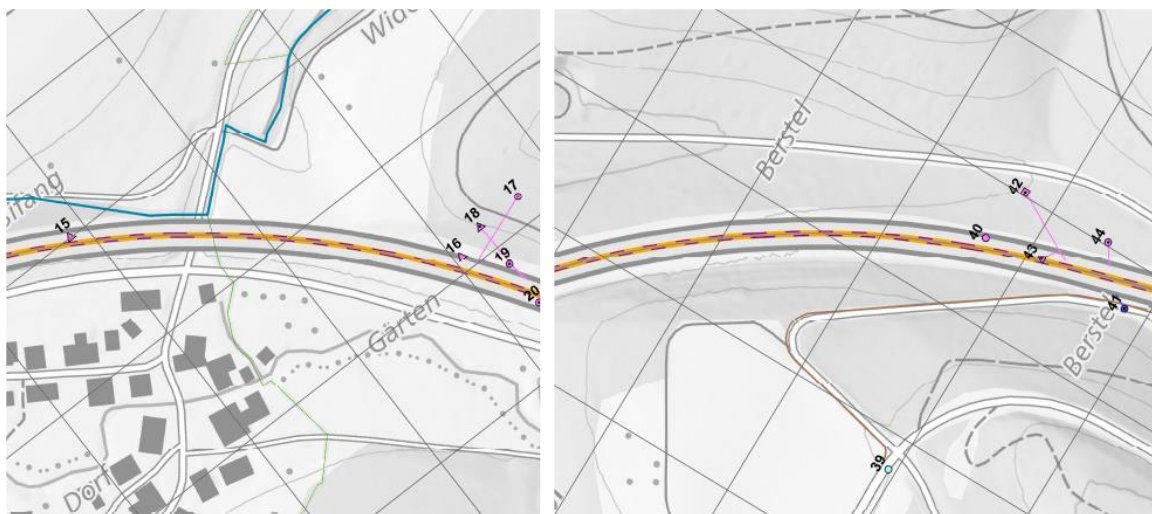
- Verzweigung Augst: Spurwechsel
- Kurve Giebenach: evtl. Querneigung
- Kurve Berstel: evtl. Querneigung
- Rastplätze Sonnenberg: Ein-/Ausfahrtsituation
-

Unfallhäufung Kurve Giebenach (links) und Kurve Berstel (rechts)

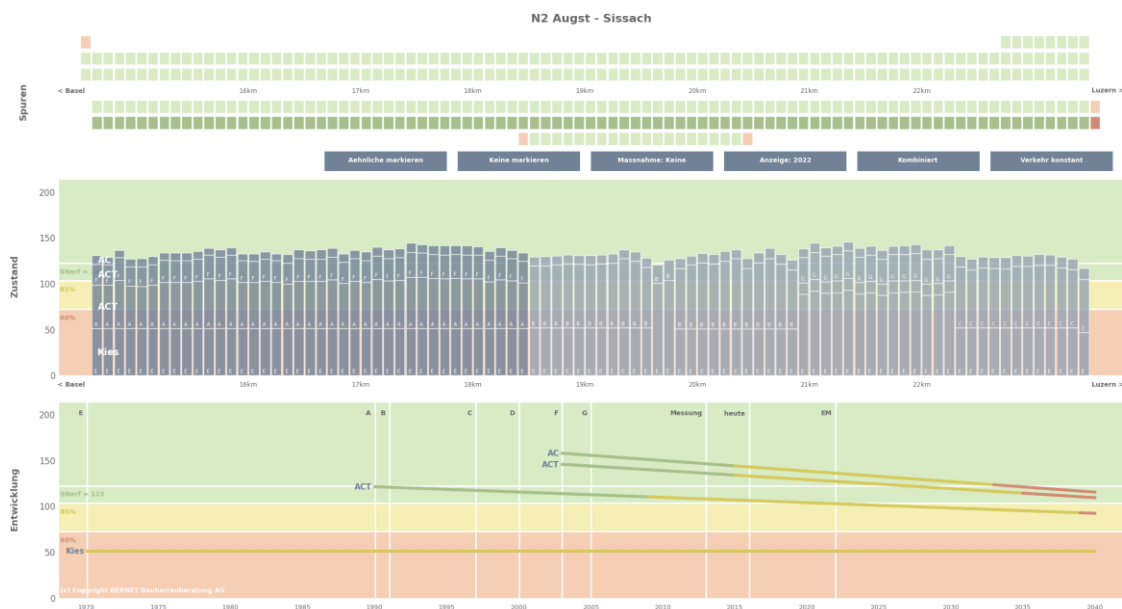
Zustandsprognose und Strukturwert, Normalspur, km 15 - 18.5

Im Jahr 1990 wurden die Beläge komplett ersetzt und im Jahr 2003 wurden der Deckbelag und ein Teil der Asphalttragschicht ersetzt. Sowohl Strukturwert wie die Zustands-Indexwerte zeigen ein gutes bis ausreichendes Bild. Auch die Prognose zeigt eine langsame Verschlechterung auf. Um 2022 erscheinen keine Massnahmen sinnvoll zu sein für den gezeigten Abschnitt. Ab 2035 wäre dann eine zweite Gesamterneuerung nach 1990 denkbar.

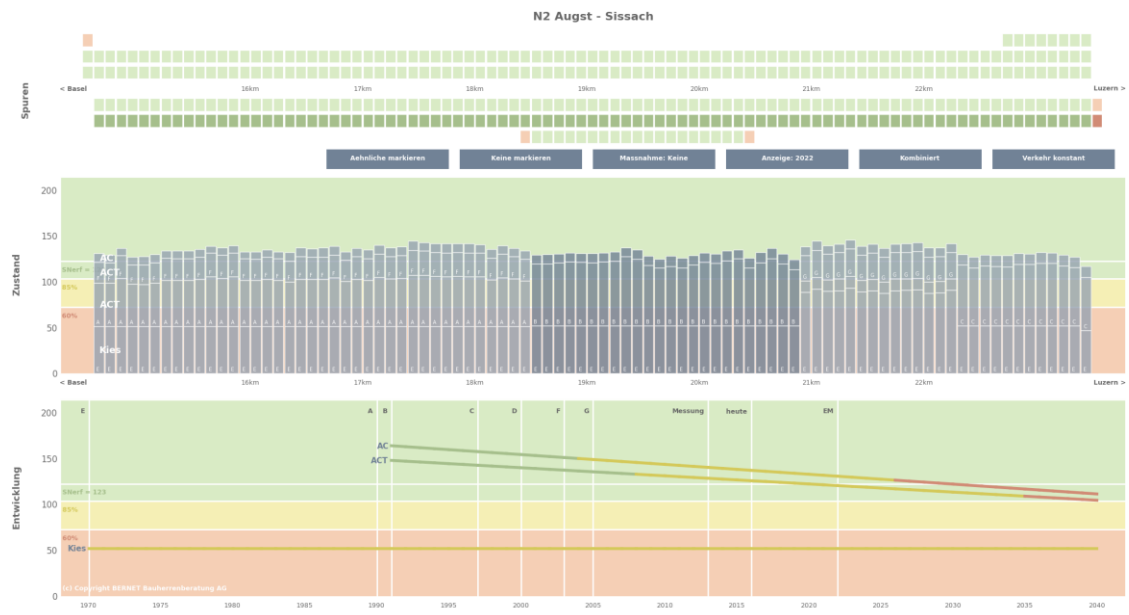
Zustandsprognose und Strukturwert, Normalspur, km 18.5 – 21.0

Deckbelag und Tragschichten wurden in diesem Abschnitt 1992 ersetzt. Der Zustand und der Strukturwert zeigen sich zum heutigen Zeitpunkt, wie auch zum geplanten Erhaltungszeitpunkt mit guten bis ausreichenden Werten. Ab 2026 wird der Deckbelag seine Nutzungsdauer überschritten haben. Der restliche Belagsaufbau zeigt bis 2035 eine günstige Prognose. Aufgrund des Alters und der Zustandsindizes wird ein Deckbelagsersatz im Zeitfenster 2020 bis 2025 empfohlen.

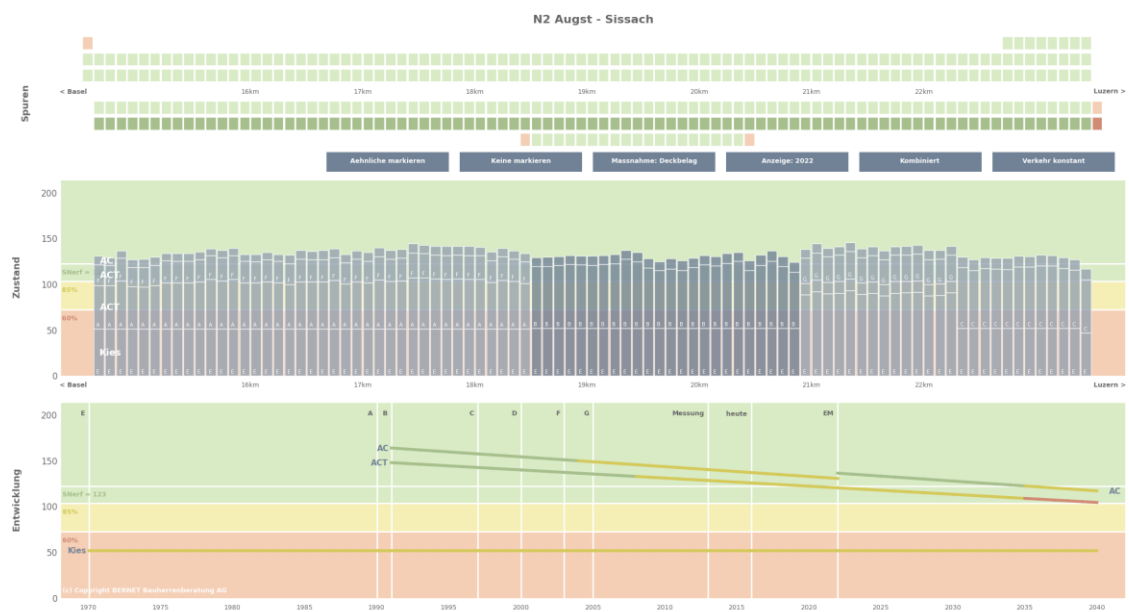
Zustandsprognose und Strukturwert mit Deckbelagsersatz, Normalspur, km 18.5 – 21.0

Für beide Fahrspuren wird mit einem Deckbelagsersatz im Zeitfenster von 2020 bis 2025 ein langfristig gutes Resultat erzielt, womit die Restnutzungsdauer des restlichen Belagsaufbaus optimiert werden kann.

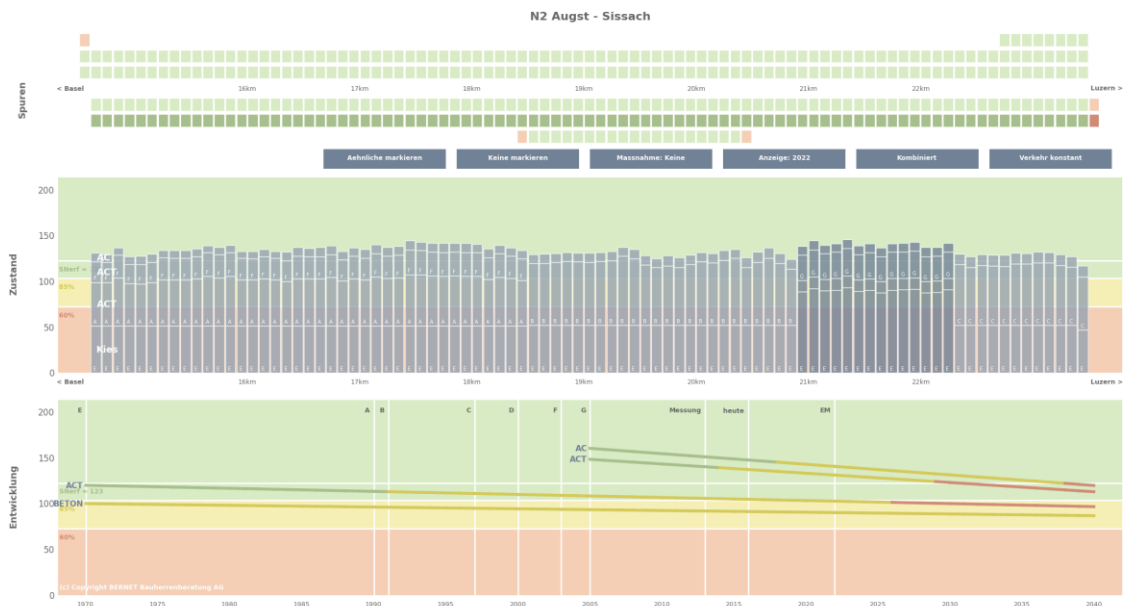
Zustandsprognose und Strukturwert, Normalspur, km 21.0 – 22.2 (Tunnel Arisdorf)

Im Tunnel Arisdorf km 21.0 bis 22.2 wurde im Jahr 2005 auf der Normalspur der Deckbelag und 2/3 der Tragschicht ersetzt. Der Strukturwert ist langfristig ausreichend. Die Restnutzungsdauer der Tragschichten wird zwischen 2026 und 2030 erreicht werden. Die Deckbeläge können unter günstigen Bedingungen über 2035 hinaus genutzt werden.

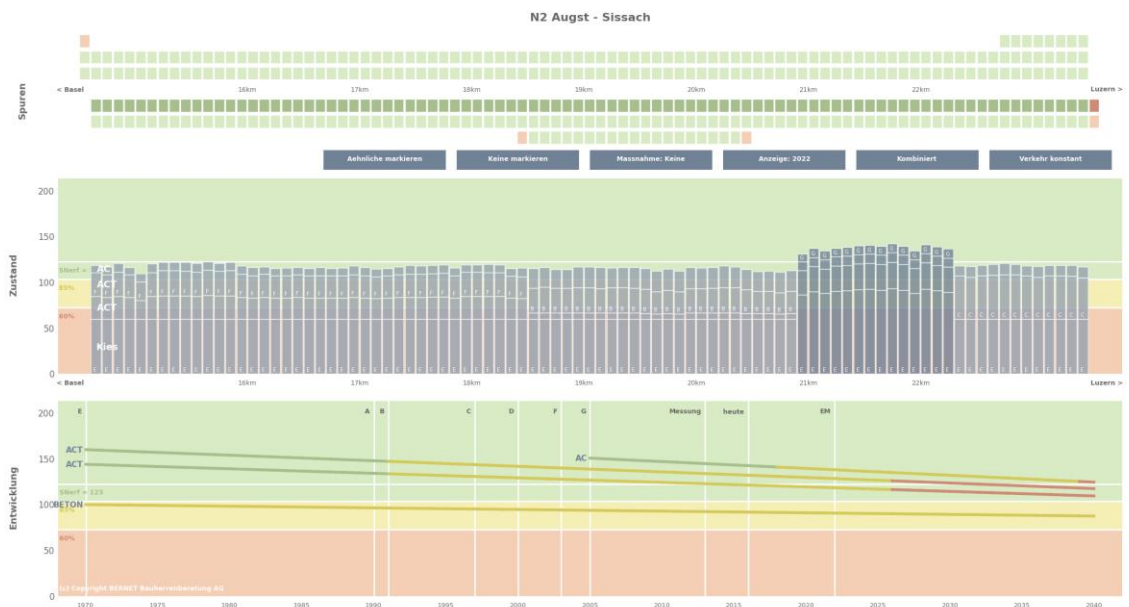
Die Aussagen für die Überholspur sind vergleichbar, obwohl auf der Überholspur 2005 lediglich der Deckbelag ersetzt wurde.

Zustandsprognose und Strukturwert, Überholspur, km 21.0 – 22.2 (Tunnel Arisdorf)

Für die Fahrtrichtung Luzern drängt sich im Tunnel Arisdorf keine Belagsmassnahme auf.

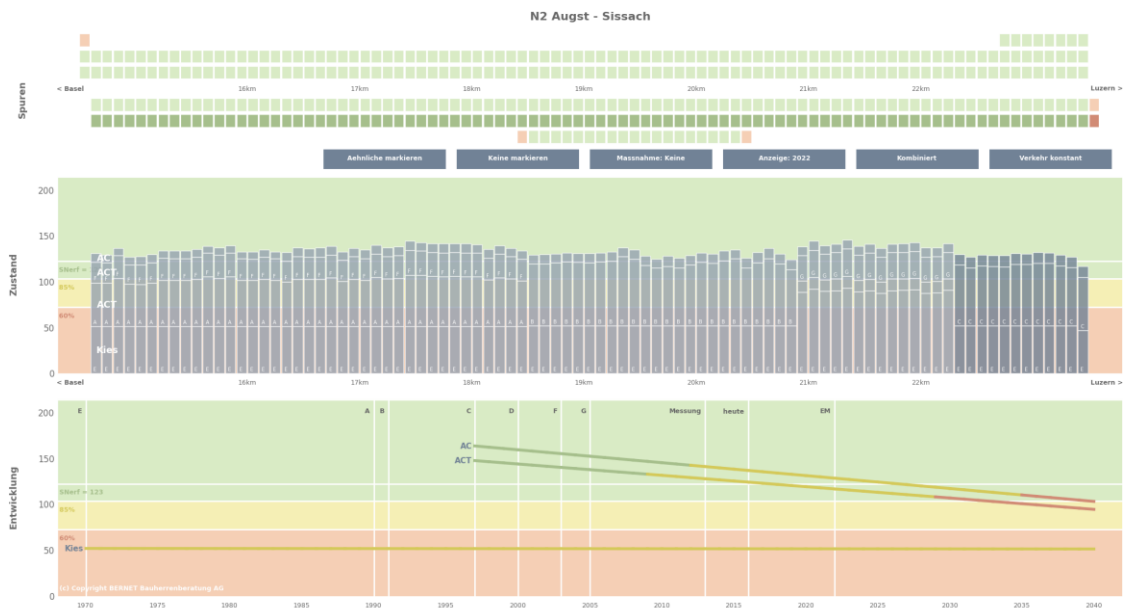
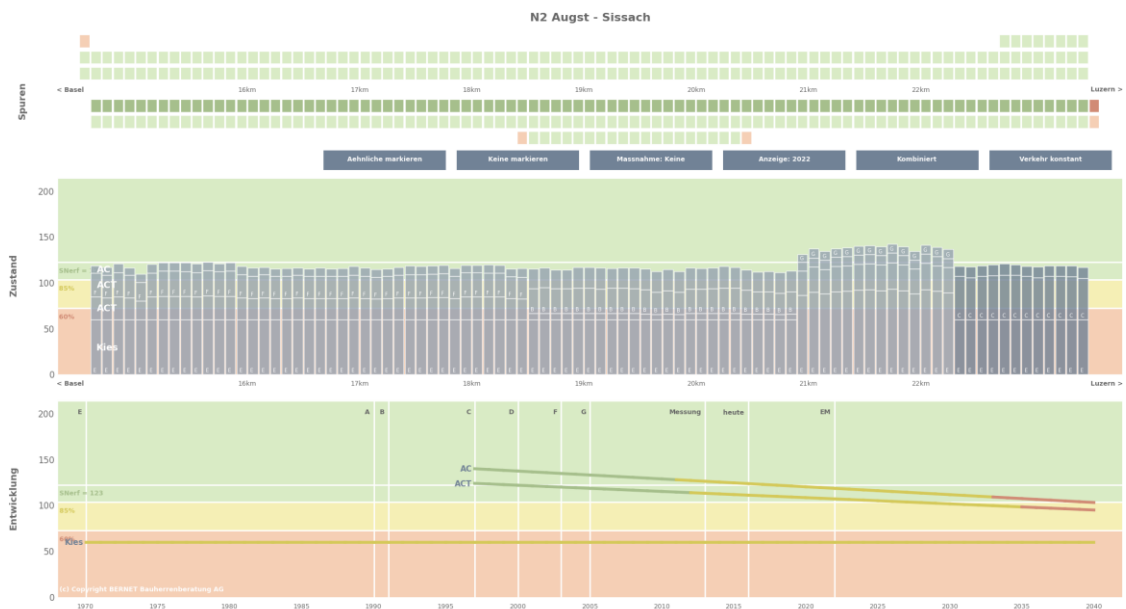
Zustandsprognose und Strukturwert, Normalspur, km 22.2 – 23.5

Zustandsprognose und Strukturwert, Überholspur, km 22.2 – 23.5

Die letzte Belagsmassnahme im Abschnitt vom Tunnel Arisdorf Südportal ca. km 22.2 bis zum Anschluss Sissach ca. km 23.5 wurde 1997 durchgeführt, wobei der gesamte Oberbau ersetzt wurde. Die Überholspur weist einen guten Zustand auf und ein Bedarf für eine Belagsmassnahme zeigt sich erst deutlich nach 2030.

Die Normalspur kann unter Umständen auch bis 2030 ohne Belagsmassnahme auskommen, wobei insbesondere die Werte der Querebenheit hier schlecht ausfallen. Zudem verschlechtert sich in der Portalzone die Griffbarkeit. Davon ausgehend, dass auch der Überleiter verbessert und instandgestellt werden sollte, empfiehlt sich eine Deckbelagserneuerung auf der Normalspur spätestens ab 2025.

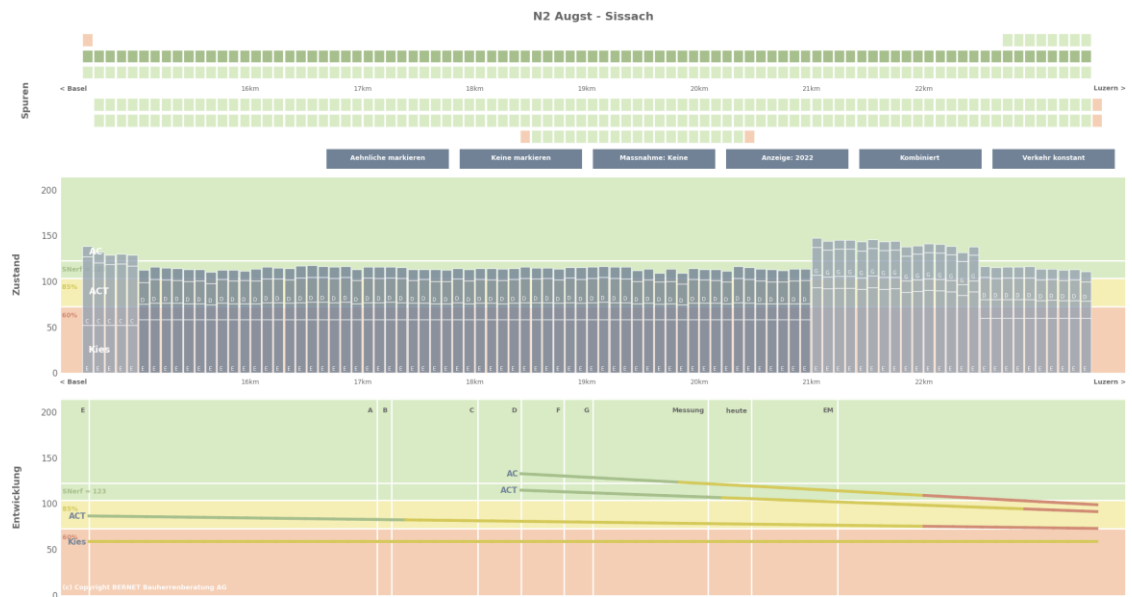
Zustandsprognose und Strukturwert, Normalspur, km 15.0 – 21.0

Im Jahr 2000 wurde auf beiden Spuren in Fahrtrichtung Basel der Deckbelag und eine Tragschicht ersetzt. Die Zustandswerte sind gut und der Strukturwert ist ausreichend. Bis zirka 2027 zeichnen sich keine Massnahmen ab. In diesem Abschnitt kann versucht werden die Restnutzungsdauer bis 2035 auszuschöpfen. Bei sich schnell verschlechternden Zustandswerten kann ein Deckbelagsersatz für die Normalspur in Betracht gezogen werden. Ab 2035 ist mit einer Gesamterneuerung zu rechnen.

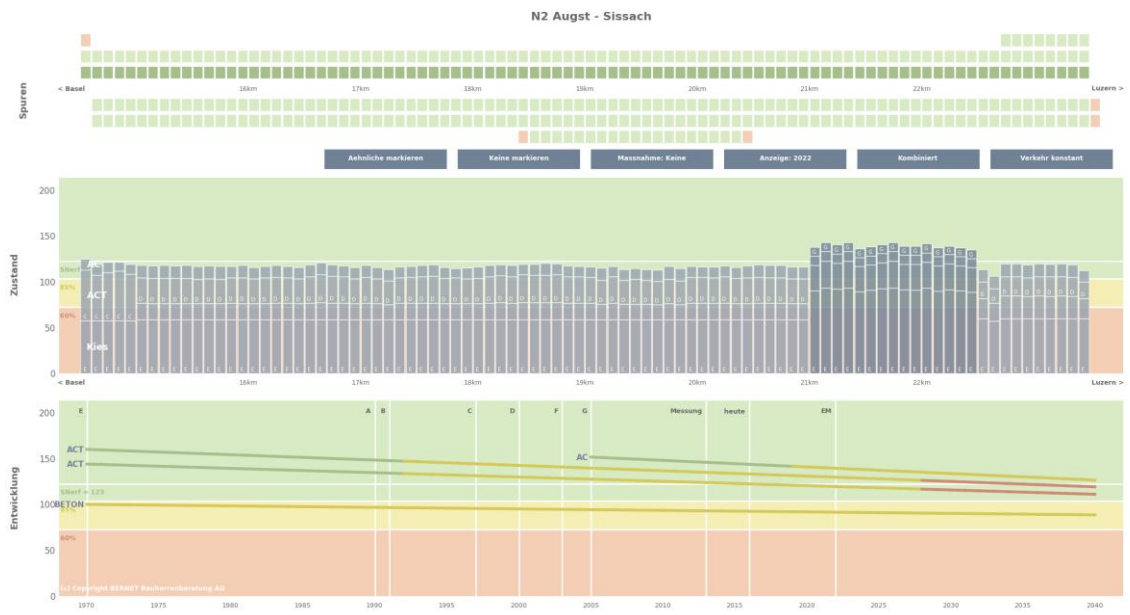
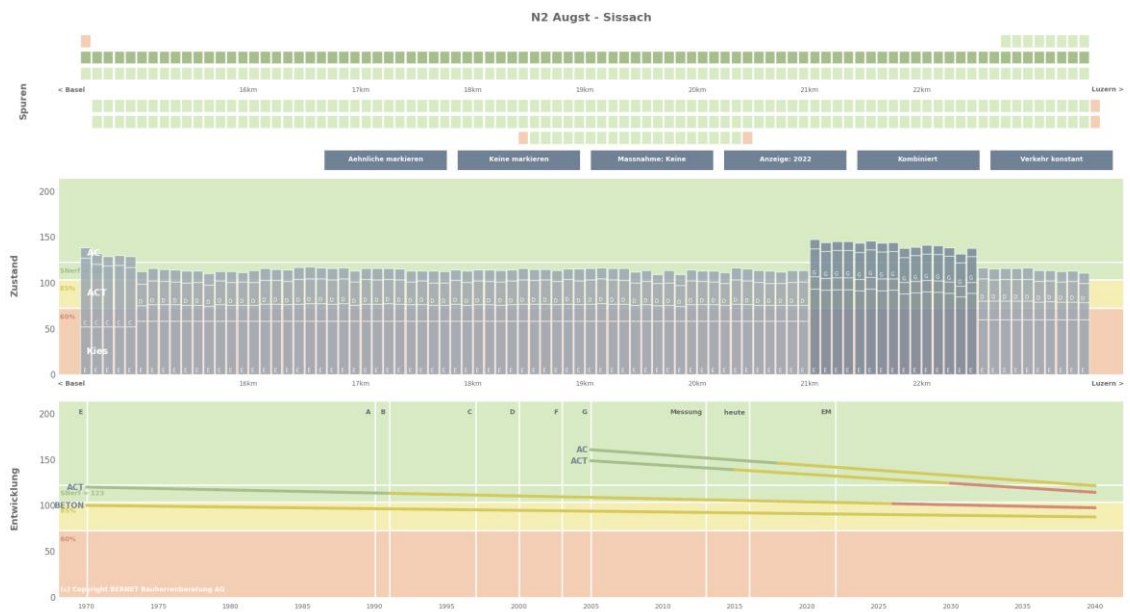
Zustandsprognose und Strukturwert, Überholspur, km 21.0 – 22.2 (Tunnel Arisdorf)

Zustandsprognose und Strukturwert, Normalspur, km 21.0 – 22.2 (Tunnel Arisdorf)

Der Belagszustand in der östlichen Röhre des Tunnels Arisdorf stellt sich gleich dar, wie in der westlichen Röhre. Es ist somit auch in der östlichen Röhre nicht mit einer Belagsmassnahme zu rechnen.

Ab 2035 ist eine Gesamterneuerung erforderlich.

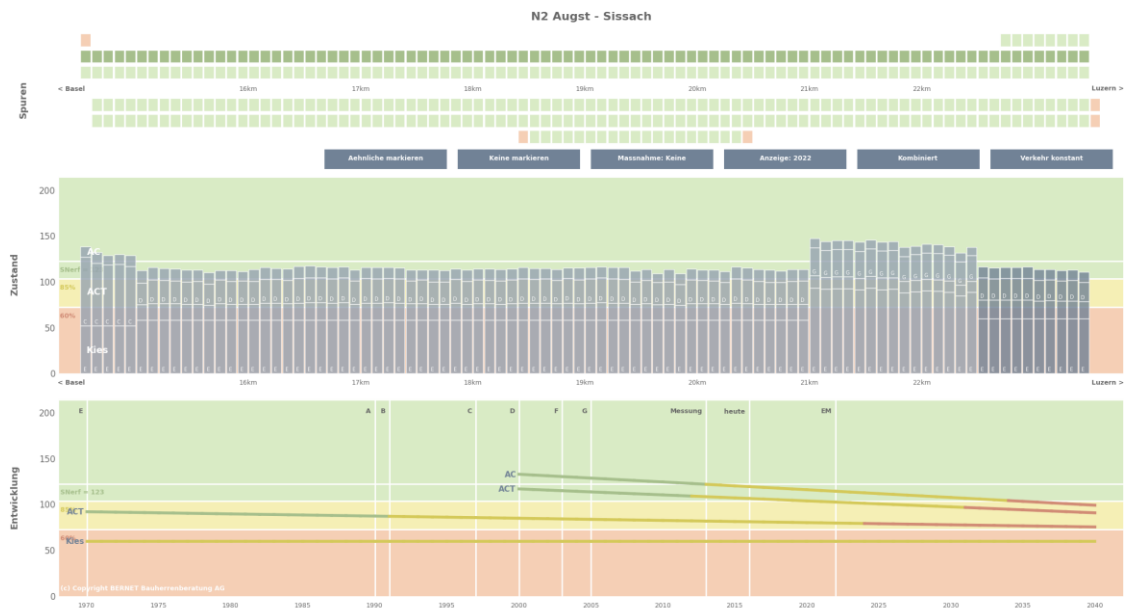
Zustandsprognose und Strukturwert, Normalspur, km 22.2 – 23.5

Im Jahr 2000 wurde auf allen drei Fahrspuren vom Anschluss Sissach bis zum Portal des Tunnels Arisdorf die Deckbeläge und ein Tragschicht erneuert. Die ältere, nicht erneuerte Tragschicht wird zirka 2025 ihre kalkulierte Restnutzungsdauer erreichen. Die beiden erneuerten Sichten können Restnutzungsdauern bis 2035 erreichen. Zu versuchen die Restnutzungsdauer bis 2035 ohne Massnahme zu erreichen wird deshalb empfohlen. Bei sich schnell verschlechternden Zustandswerten kann ein Deckbelagsersatz für die Normalspur in Betracht gezogen werden. Ab 2035 ist mit einer Gesamterneuerung zu rechnen.

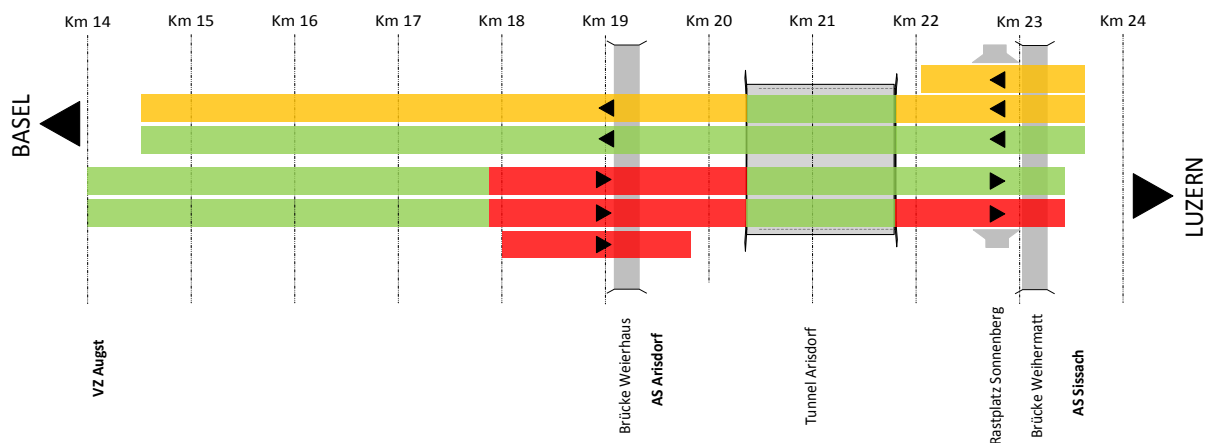
Zusammenfassende Darstellung der Belagsmassnahmen

- Im Zeitraum 2020 bis 2025 ist keine Massnahme erforderlich. Eine Restnutzung bis 2035 erscheint möglich.
- Im Zeitraum 2020 bis 2025 ist keine Massnahme erforderlich. Bei sich schnell verschlechternden Zustandswerten ist ein Ersatz für die Normalspur nach 2025 zu erwarten.
- Im Zeitraum 2020 bis 2025 ist ein Deckbelagsersatz erforderlich.

In der Projektierung ist auf der gesamten Länge und Breite einschliesslich Pannenstreifen, Kunstbauten und Tunnel Arisdorf, sowie auf den Rampen des Anschluss Arisdorf das Ausmass des erforderlichen Deckbelagsersatzes zu bestimmen.
