Installations existantes

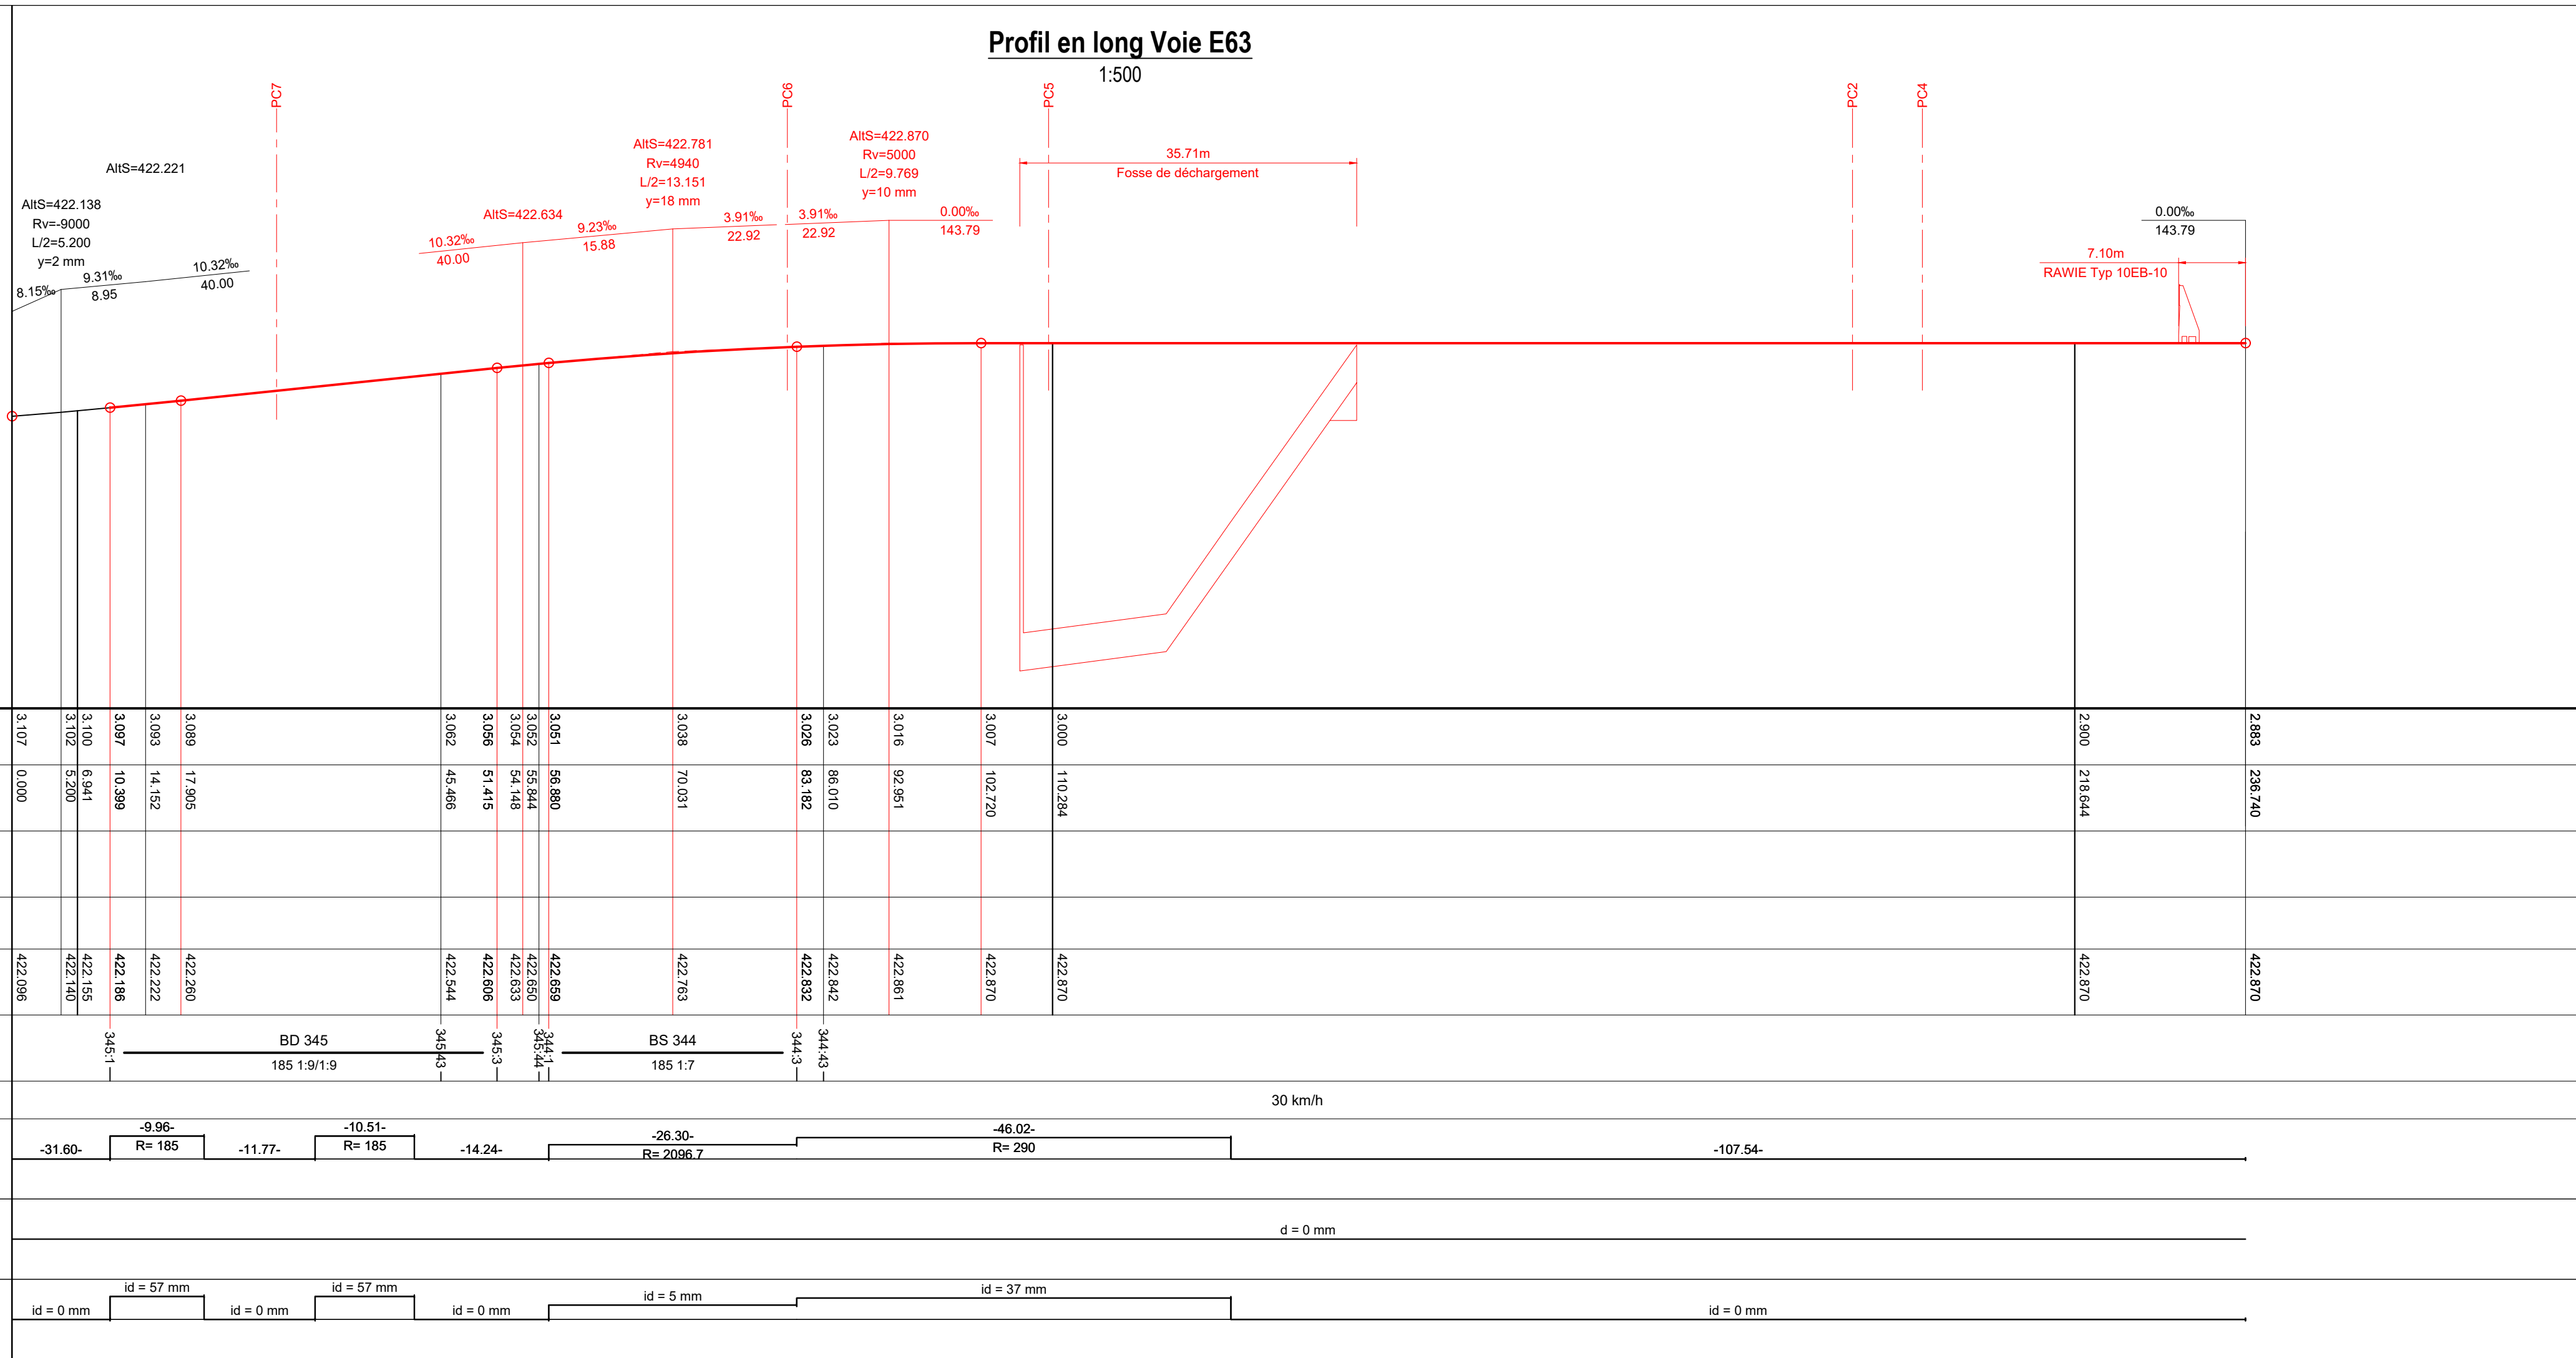
12

Insuffisance du dévers
