Beurteilung des Gebäude-Ist-Zustands Sanitär/Gas und Elektro
Mehrfamilienhaus
Eisenbahnweg 7
4058 Basel

Gebäude-Ist-Zustand Sanitär/Gas Elektro

213 095 000

21. Januar 2019

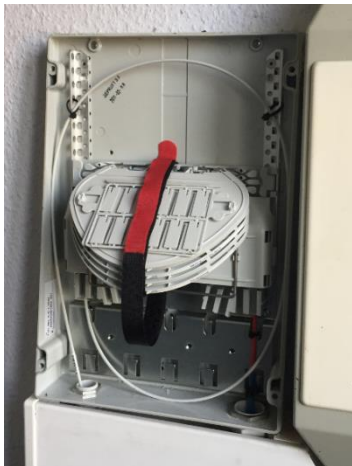
Datenblatt LWL (FTTH) Erschliessung

<p>Die Erschliessung erfolgt via Glasfaserleitung (Lichtwellenleiter LWL) und entspricht dem aktuellen Stand der Technik.</p> <p>Folgende Anlagen werden über die LWL-Leitungen versorgt:</p> <ul style="list-style-type: none">➤ Internet➤ Telefonie <p>Über die Funktionalität ab dem Buildingentrypoint (BEP) kann keine Aussage getroffen werden.</p>																																																	
<p>Zustand der Anlage:</p> <p>Die LWL-Erschliessung ist in einem sehr guten Zustand und entspricht dem Stand der Technik.</p>																																																		
<p>Massnahmen:</p> <p>An der LWL-Erschliessung sind derzeit keine Anpassungen notwendig.</p>

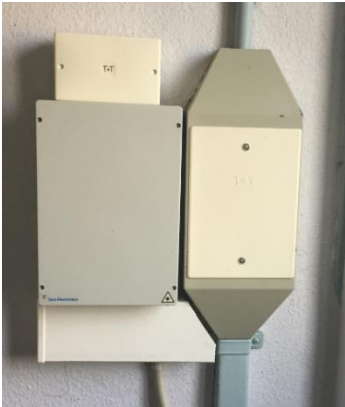
Datenblatt TT Erschliessung

<p>Die TT-Erschliessung erfolgt via analogen Kupferleitungen der Swisscom.</p> <p>➤ Telefonie</p> <p>Über die Funktionalität kann keine Aussage getroffen werden.</p>																																																	
<p>Zustand der Anlage:</p> <p>Die TT-Erschliessung ist in einem guten Zustand und entspricht dem Stand der Technik wird jedoch nicht mehr benötigt.</p>

Sehr gut	Gut	Befriedigend	Ausreichend	Ungenügend	Bemerkungen	Qualität							Optischer Eindruck							Funktionalität							Technischer Zustand							Zustand der Apparate							Gesamtbeurteilung						wird nicht mehr benötigt
		Sehr gut	Gut	Befriedigend	Ausreichend	Ungenügend	Bemerkungen																																											
Qualität																																																		
Optischer Eindruck																																																		
Funktionalität																																																		
Technischer Zustand																																																		
Zustand der Apparate																																																		
Gesamtbeurteilung						wird nicht mehr benötigt																																												
<p>Massnahmen:</p> <p>Die TT-Kupfer-Erschliessung sollte während der Sanierung komplett zurückgebaut werden.</p>

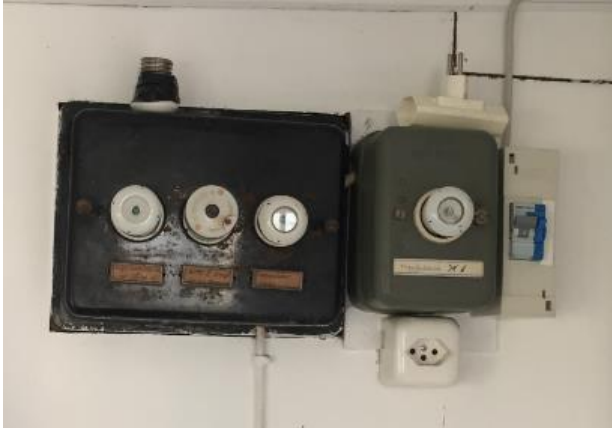
Datenblatt Unterverteilungen

Folgende Anlagen werden über die Unterverteilung den Schaltschrank versorgt: <ul style="list-style-type: none"> ➤ Licht ➤ Steckdosen ➤ Div. Kleinabgänge 																																																				
Zustand der Anlage: Die Unterverteilungen sind veraltet und in einem, dem Alter entsprechend schlechten Zustand und entsprechen nicht mehr dem Stand der Technik.

Sehr gut	Gut	Befriedigend	Ausreichend	Ungenügend	Bemerkung	Qualität							Optischer Eindruck							Funktionalität							Technischer Zustand							Zustand der Apparate							Gesamtbeurteilung						
	Sehr gut	Gut	Befriedigend	Ausreichend	Ungenügend	Bemerkung																																																	
Qualität																																																							
Optischer Eindruck																																																							
Funktionalität																																																							
Technischer Zustand																																																							
Zustand der Apparate																																																							
Gesamtbeurteilung																																																							
Massnahmen: Bei einer Sanierung sind alle Unterverteilungen zu ersetzen.

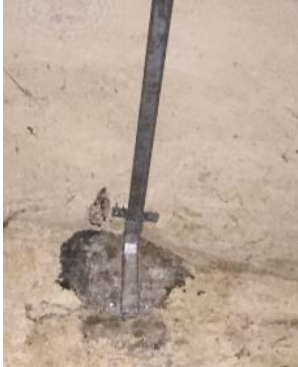
Datenblatt Fundamenterder

<p>➤ Der Fundamenterder bildet die Grundlage einer Erdungsanlage. An diesem wird der Potentialausgleich sowie eine Blitzschutzanlage (falls gefordert) angeschlossen.</p>																																																					
<p>Zustand der Anlage: Die Erdung erfolgt über einen Fundamenterder. Dieser ist teilweise vorhanden, entspricht jedoch nicht dem mehr Stand der Technik.</p>

Sehr gut	Gut	Befriedigend	Ausreichend	Ungenügend	Bemerkung	Qualität							Optischer Eindruck							Funktionalität							Technischer Zustand							Zustand der Apparate							Gesamtbeurteilung						
	Sehr gut	Gut	Befriedigend	Ausreichend	Ungenügend	Bemerkung																																																	
Qualität																																																							
Optischer Eindruck																																																							
Funktionalität																																																							
Technischer Zustand																																																							
Zustand der Apparate																																																							
Gesamtbeurteilung																																																							
<p>Massnahmen: Bei einer Sanierung wäre die Erdung mittels Tiefererder zu ergänzen.</p>

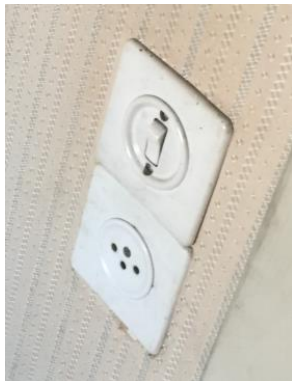
Datenblatt Lichtinstallationen

<p>Die Lichtinstallation bezieht sich auf alle Licht- und Steckdosenanschlüsse inkl. Schalter und deren Leitungsführung bis hin zu den Verteilern.</p> <p>Im Treppenhaus sollten Bewegungsmelder eingesetzt werden um die Beleuchtung nur bei Bedarf ein bzw. auszuschalten.</p>																																																	
<p>Zustand der Anlage:</p> <p>Die Installationen sind in einem, dem Alter entsprechend schlechten Zustand und entsprechen nicht dem Stand der Technik.</p>

Sehr gut	Gut	Befriedigend	Ausreichend	Ungenügend	Bemerkung	Qualität							Optischer Eindruck							Funktionalität							Technischer Zustand							Zustand der Apparate							Gesamtbeurteilung						
	Sehr gut	Gut	Befriedigend	Ausreichend	Ungenügend	Bemerkung																																												
Qualität																																																		
Optischer Eindruck																																																		
Funktionalität																																																		
Technischer Zustand																																																		
Zustand der Apparate																																																		
Gesamtbeurteilung																																																		
<p>Massnahmen:</p> <p>Bei einer Sanierung wären die Installationen zu erneuern.</p>

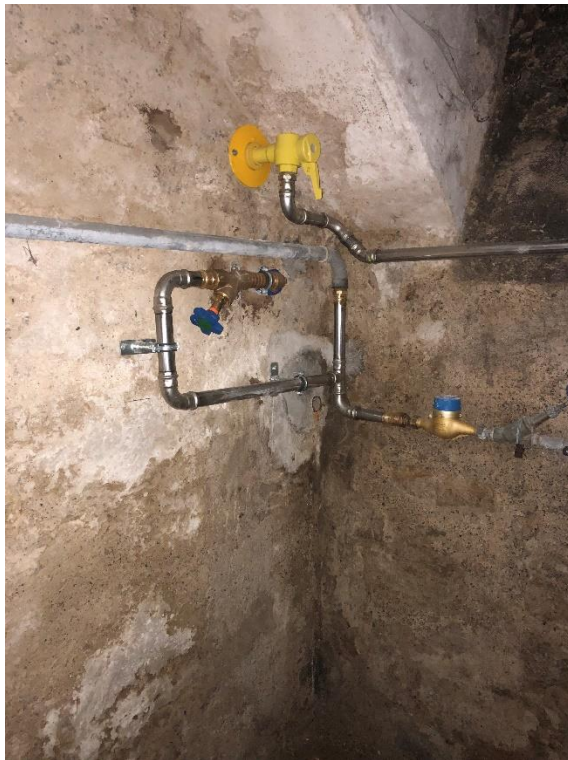
Datenblatt Wasser- und Gaszuleitung

Die Trinkwasser- und die Gaszuleitung wurden im Jahr 2018 durch die IWB neu erstellt, und sind in einem sehr guten Zustand.

<div><div>➤ Material</div><div>Nichtrostender Stahl</div></div> <div><div>➤ Oben:</div><div>Gaseinführung (Gelb)</div></div> <div><div>Unten:</div><div>Trinkwasserzuleitung</div></div>																																										
<div><div>Zustand der Anlage:</div><div>Die beiden Zuleitungen sind in einem sehr guten Zustand.</div><div>Der Abgang für die anderen Wohnungen besteht aus verzinkten Stahlrohren.</div></div>

Sehr gut	Gut	Befriedigend	Ausreichend	Ungenügend	Bemerkungen	Wasserzuleitung							Gaszuleitung							Armaturen							Wasserzähler							Gesamtbeurteilung						
	Sehr gut	Gut	Befriedigend	Ausreichend	Ungenügend	Bemerkungen																																					
Wasserzuleitung																																											
Gaszuleitung																																											
Armaturen																																											
Wasserzähler																																											
Gesamtbeurteilung																																											
<div><div>Massnahmen:</div><div>Die verzinkten Stahlrohre sollten ersetzt werden.</div></div>

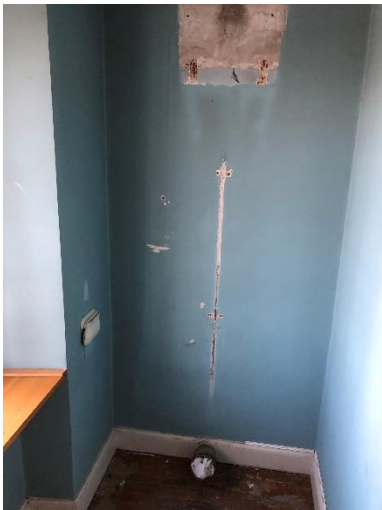
<p>Bild 1: Standort WC-Anlage</p>

Die Sanitärapparate sind nicht benutzbar, da die Apparate nicht montiert sind.

Die Apparate sind fertig zu montieren, bzw. teilweise auch zu liefern z.B. WC-Anlage

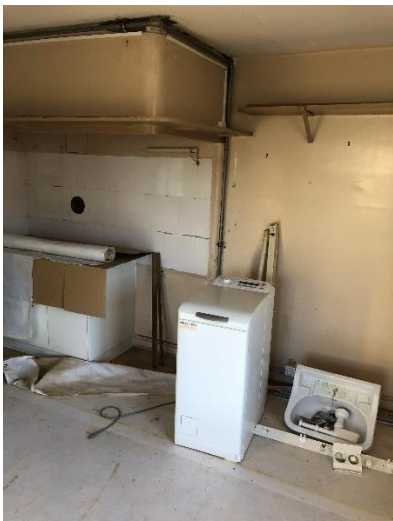
Bild 3: Waschmaschine und Waschtisch

<p>➤ Material Keramik, Stahl emailliert</p>

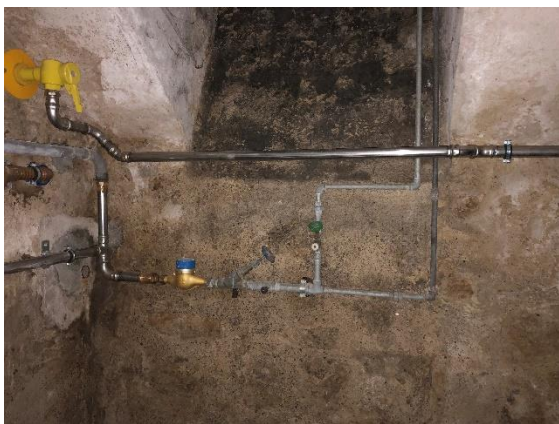
Bild 1: Trinkwasserverteilung

Bei der Verteilbatterie fehlt ein Druckminderer und ein Feinfilter zum Schutz der Installationen. Der Wasserdruck der IWB beträgt 6.75 bar auf Strassenniveau.

Die verzinkten Stahlrohre weisen teilweise Spuren von Undichtheiten auf (z.B. bei den Verschraubungen)

Die Rohre sollten nach dem Wasserzähler komplett ersetzt werden

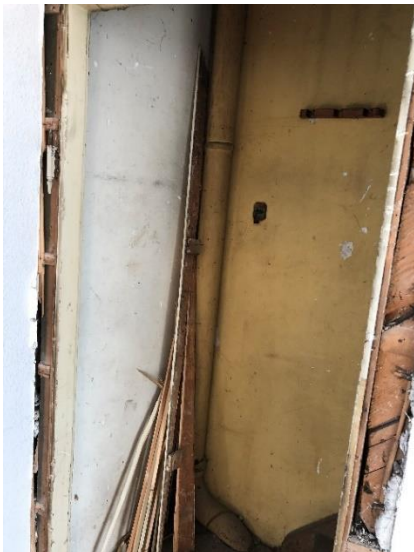
Datenblatt Schmutzabwasser WAS

<p>➤ Material Stahlrohre</p>																															
<p>Zustand der Anlage:</p> <p>Sichtbar ist nur eine Entlüftungsleitung der Wohnung im Erdgeschoss. Die Leitung hat unter dem Farbanstrich Anzeichen von Korrosion.</p>

Sehr gut	Gut	Befriedigend	Ausreichend	Ungenügend	Bemerkungen	Funktionalität							Optischer Eindruck							Gesamtbeurteilung						
	Sehr gut	Gut	Befriedigend	Ausreichend	Ungenügend	Bemerkungen																											
Funktionalität																																	
Optischer Eindruck																																	
Gesamtbeurteilung																																	
<p>Massnahmen:</p> <p>Die Leitung sollte ersetzt werden.</p>

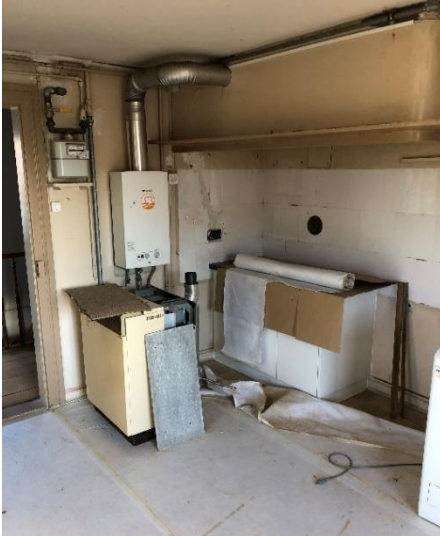
Bild 1: Gas-Durchlauferhitzer und Gasherd

Der Gas-Durchlauferhitzer ist fest an der Wand installiert und müsste geprüft werden. Der Gasherd ist nicht montiert. Der Gasofen ist montiert und müsste wie der Durchlauferhitzer geprüft werden. Die Prüfung würde die Zulassung, die Aufstellung und die Dichtheit beinhalten.

Eine regelmässige Kontrolle der Gas-Apparate auf Funktion und Dichtheit.

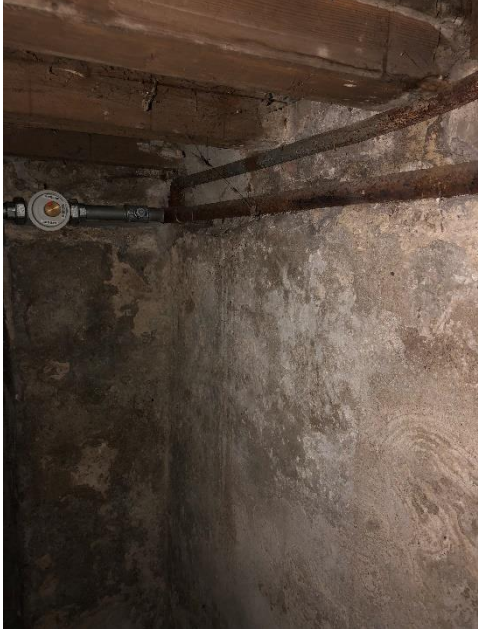
<p>Bild 1: Gasleitung bei Treppe in Keller</p>

Die Gasleitungen im Keller sind vom Gas-Eintritt bis zum Gasdruckregler aus nichtrostenden Stahlrohren. Vom Keller bis zu den Wohnungen sind die Leitungen aus verzinkten Stahlrohren. Der Zustand der verzinkten Stahlrohre ist beim Treppenabgang in den Keller schlecht (Korrosion aussen). In den Räumen im 1. OG hat es Gasanschlüsse und Abgasanschlüsse, die nicht mehr gebraucht werden. Die Abgasrohre im 1. OG weisen Spuren von Korrosion aussen auf.

Ersatz der Gasleitungen und Rückbau von nicht benötigten Anschlüssen der Gasversorgung und der Abgasleitungen.

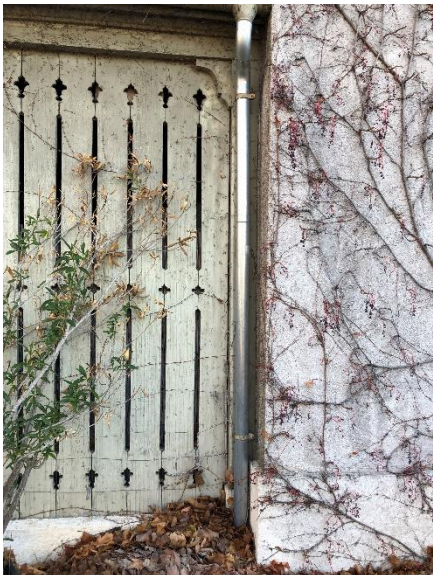
Datenblatt Regenwasserfallrohre

➤ Material Kupfer-Titan-Zink-Rohre																									
Zustand der Anlage: Die Regenwasserleitungen wurden aussen am Gebäude von den Dachrinnen in die Grundleitungen verlegt. Der Zustand der Fallrohre ist in Ordnung.

Sehr gut	Gut	Befriedigend	Ausreichend	Ungenügend	Bemerkungen	Fallrohre							Gesamtbeurteilung						
	Sehr gut	Gut	Befriedigend	Ausreichend	Ungenügend	Bemerkungen																					
Fallrohre																											
Gesamtbeurteilung																											
Massnahmen: Eine regelmässige Kontrolle auf Verstopfung durch Laub sollte erfolgen.
