ASTRA, Abteilung Strasseninfrastruktur  
Filiale Thun, Erhaltungsplanung  
Weber + Brönnimann AG, Bern

**Rubigen, Rutschung Raintalwald  
A6, km 10.6 – 10.7  
Geologisch-geotechnischer Bericht**

**Bericht Nr. 1414017.1**

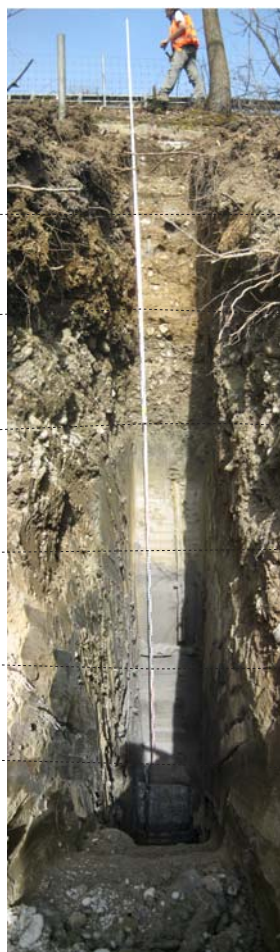
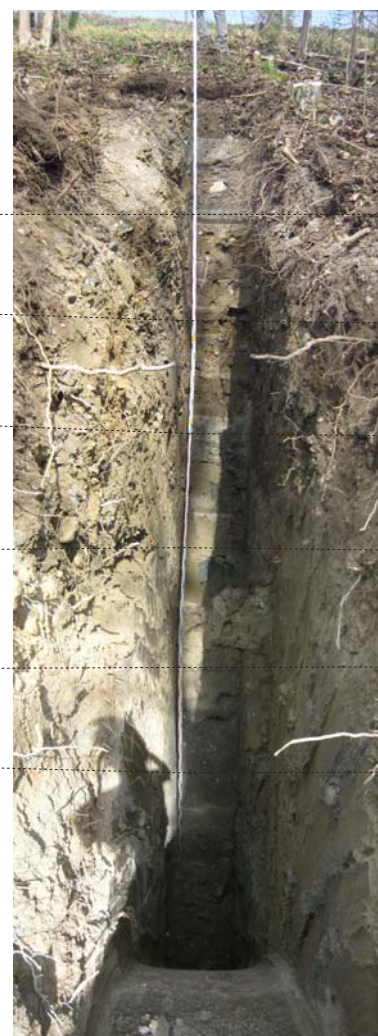
## Baggerschlitz Fotos

**BS 14/1**

**BS 14/2**

**BS 14/3**

**BS 14/4**

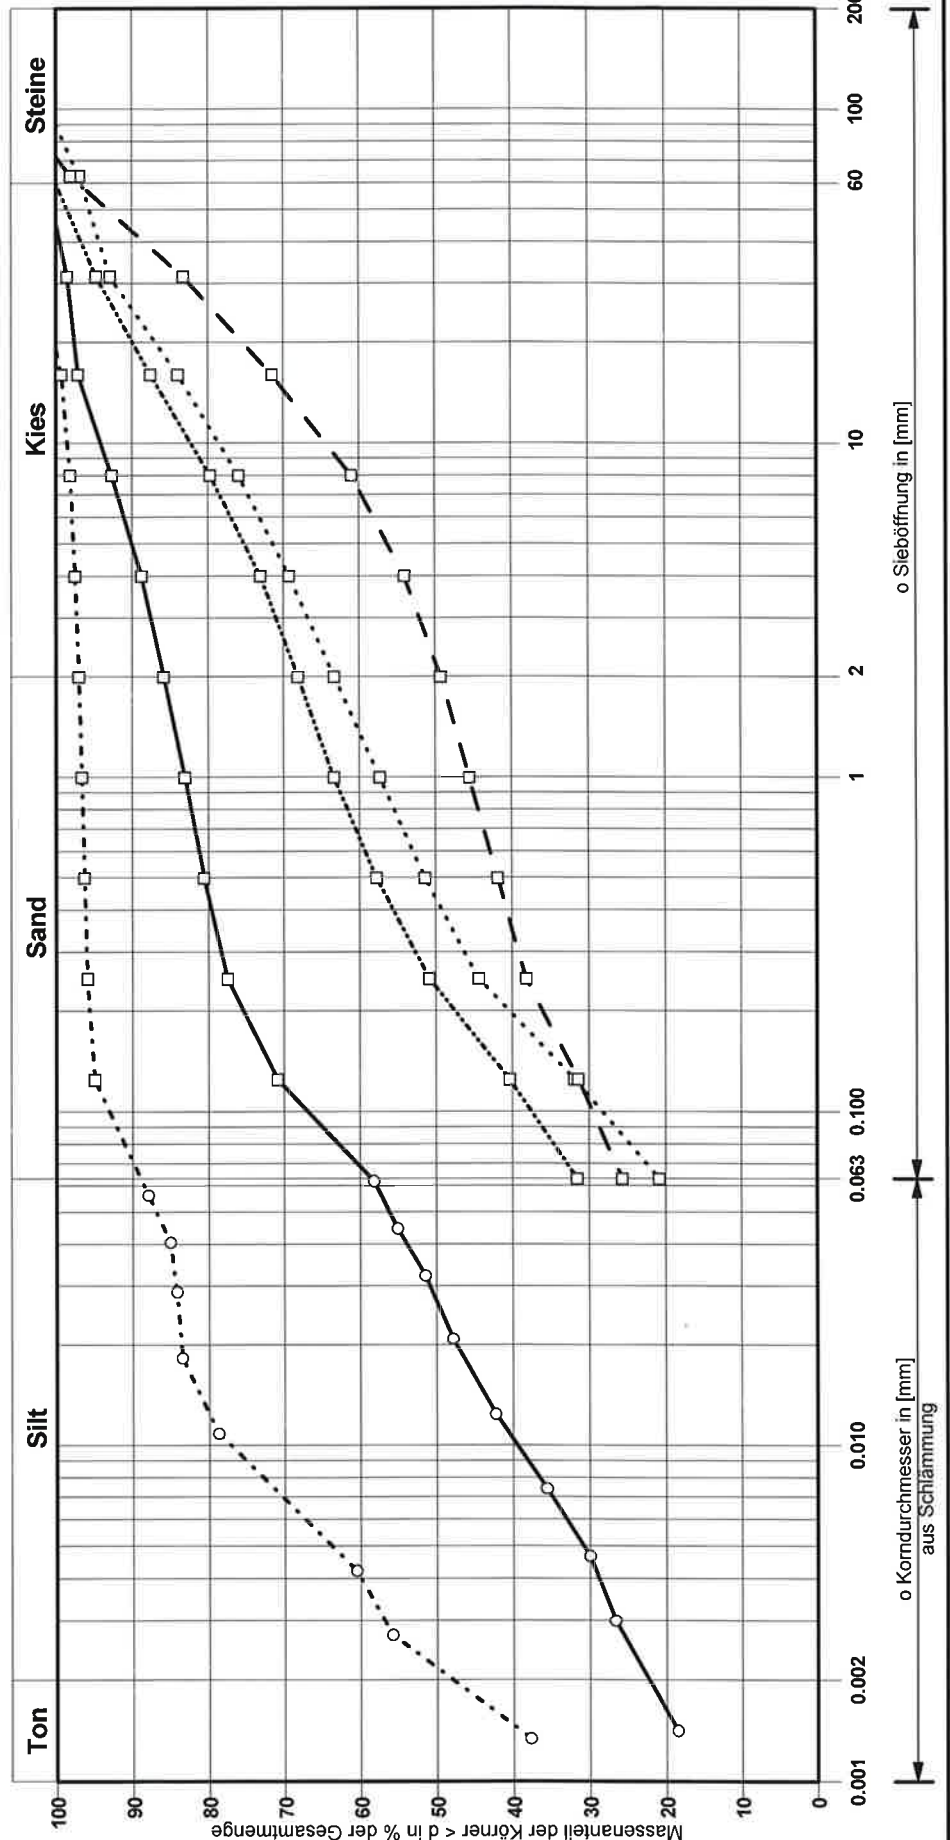
## Korngrössenverteilungskurven

Akkreditierte Prüfung nach EN 933-1 u. SN 670 816a

Legende	Sondierung Nr.	Sondiertiefe	Labor Nr.	Klassifikation nach USCS	Anlieferungs- wassergehalt [Massen-%]	Atterberggrenzen			Anteil < 0.063 mm [%]	Untersuchte Proben- masse [kg]	Bemerkungen
						w <sub>L</sub>	w <sub>p</sub>	I <sub>p</sub>			
—	Bs1/1	2.0-5.0 m	30703	CL	16.6	25	17	8	58.5	3.52	
.....	Bs1/2	5.0-6.15 m	30704	SM	8.2				20.8	23.86	
- - - - -	Bs2/1	4.5-5.0 m	30705	CM	28.2	39	24	16	88.9	1.68	
- - - - -	Bs2/2	5.0-7.4 m	30706	GM	7.0	16	15	1	25.6	25.71	
.....	Bs4/1	5.4-7.35 m	30708	SM	7.6	15	12	3	31.5	17.73
