Untersuchungsbericht Villa Froberg

Korridore, EG
Villa Froberg
Heiligbergstr. 50
8400 Winterthur

Jan. 2008

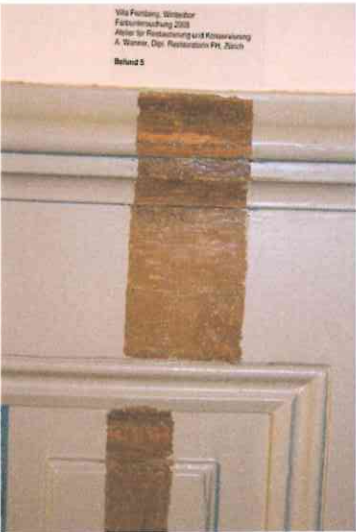
Befund 5, Knetäfer, Raum 1.1

| Schicht | Material | Farbton | NCS – Nummer | Bemerkungen |
|---|---|---|---|---|
| 1.2 | Lasuren | Maserierung | | Originalfassung |

NB: Befund 5 ist identisch mit Befund 4

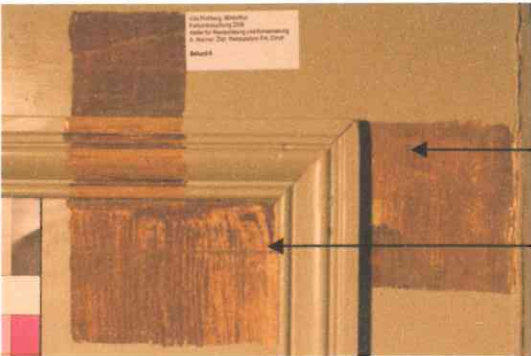
Befund 6, Täfer (Höhe 1.8 m), Halle 1.2

1 Originalanstrich:
- Maserierung
- Originales Filet auf
Maserierung

| Schicht | Material | Farbton | NCS – Nummer | Bemerkungen |
|---|---|---|---|---|
| 1.2 | Lasuren | Maserierung | | Originalfassung; dunkelbraune Maserierung mit Filet |

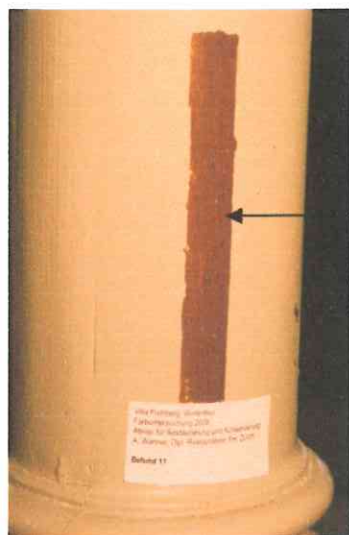
Befund 11, Säule, Halle 1.2

1 Originale Maserierung

| Schicht | Material | Farbton | NCS – Nummer | Bemerkungen |
|---|---|---|---|---|
| 1.2 | Lasuren | Dunkelbraune Maserierung | | Originalfassung |

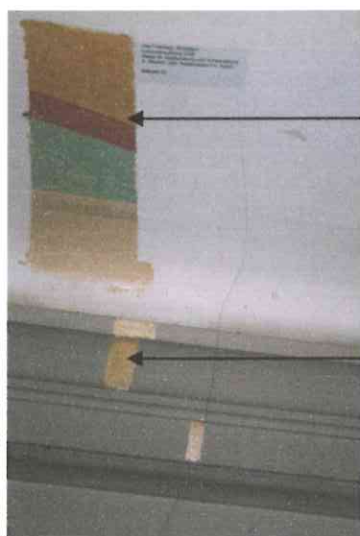
Befund 12, Kuppel, Halle 1.3

1 originale polychrome
Deckenmalerei

1 Anstrich: Beige

| Schicht | Material | Farbton | NCS – Nummer | Bemerkungen |
|---|---|---|---|---|
| 1 | Ölfarbe | Polychrome Malerei | | Originalfassung |

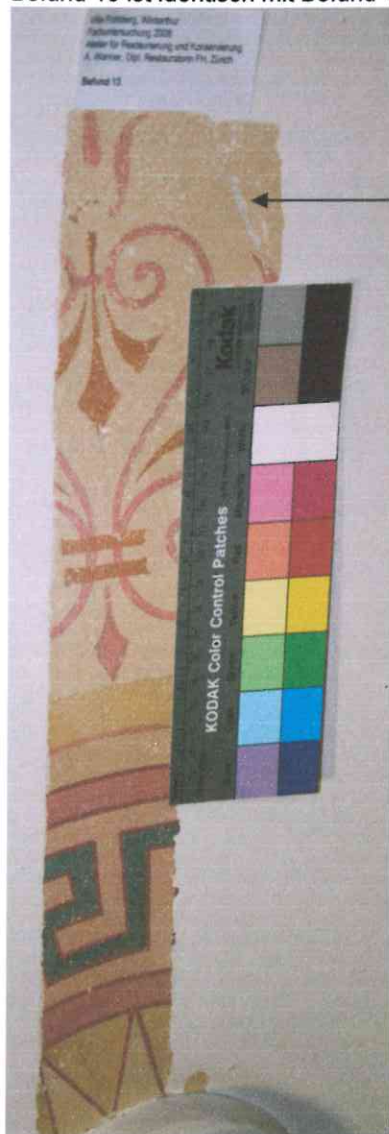
Befund 13, Halle 1.3

Befund 13 ist identisch mit Befund 12

1 Originale polychrome
Malerei
(Deckenmitte)

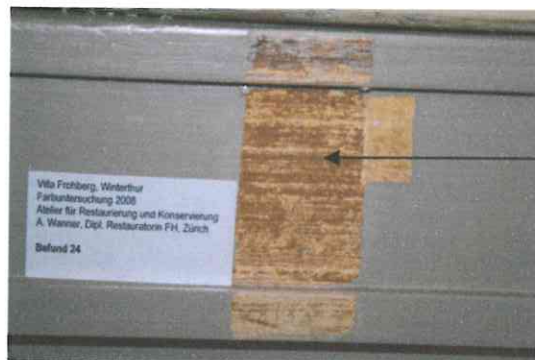
Befund 24, Sockel, Halle 1.3

1 Originale Maserierung

NB: Befund 24, identisch mit Befund 15

Auf dem Sockel der Gipsfiguren fanden sich auf der originalen Maserierung keine Hinweise auf eine Inschrift.

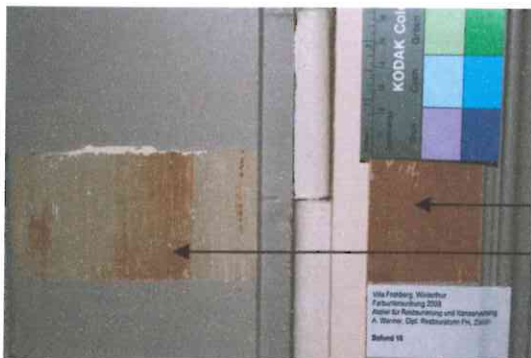
Befund 16, Türrahmen und Türblatt, Halle 1.3

1 Originale Maserierung

| Schicht | Material | Farbton | NCS – Nummer | Bemerkungen |
|---|---|---|---|---|
| 1.2 | Lasuren | Maserierung | | Originalfassung |

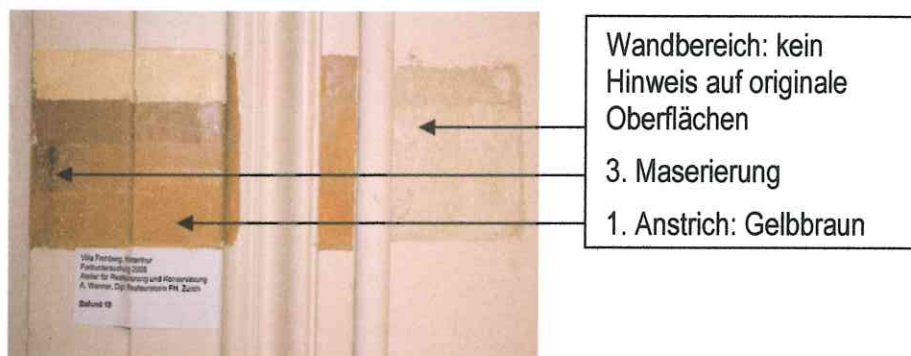
Befund 19, Türrahmen, Raum 1.4

| Schicht | Material | Farbton | NCS – Nummer | Bemerkungen |
|---|---|---|---|---|
| 1 | Ölfarbe | Gelbbraun | S 3030 Y20R S 3030 Y30R | Identisch mit Fensterlaibung Raum 1.5, Originalanstrich |

Befund 19 weist denselben ersten Anstrich auf wie die Fenstereinfassungen Befund 27.
Im Bereich dieser Wand finden sich keine Hinweise mehr auf originale Oberflächen.

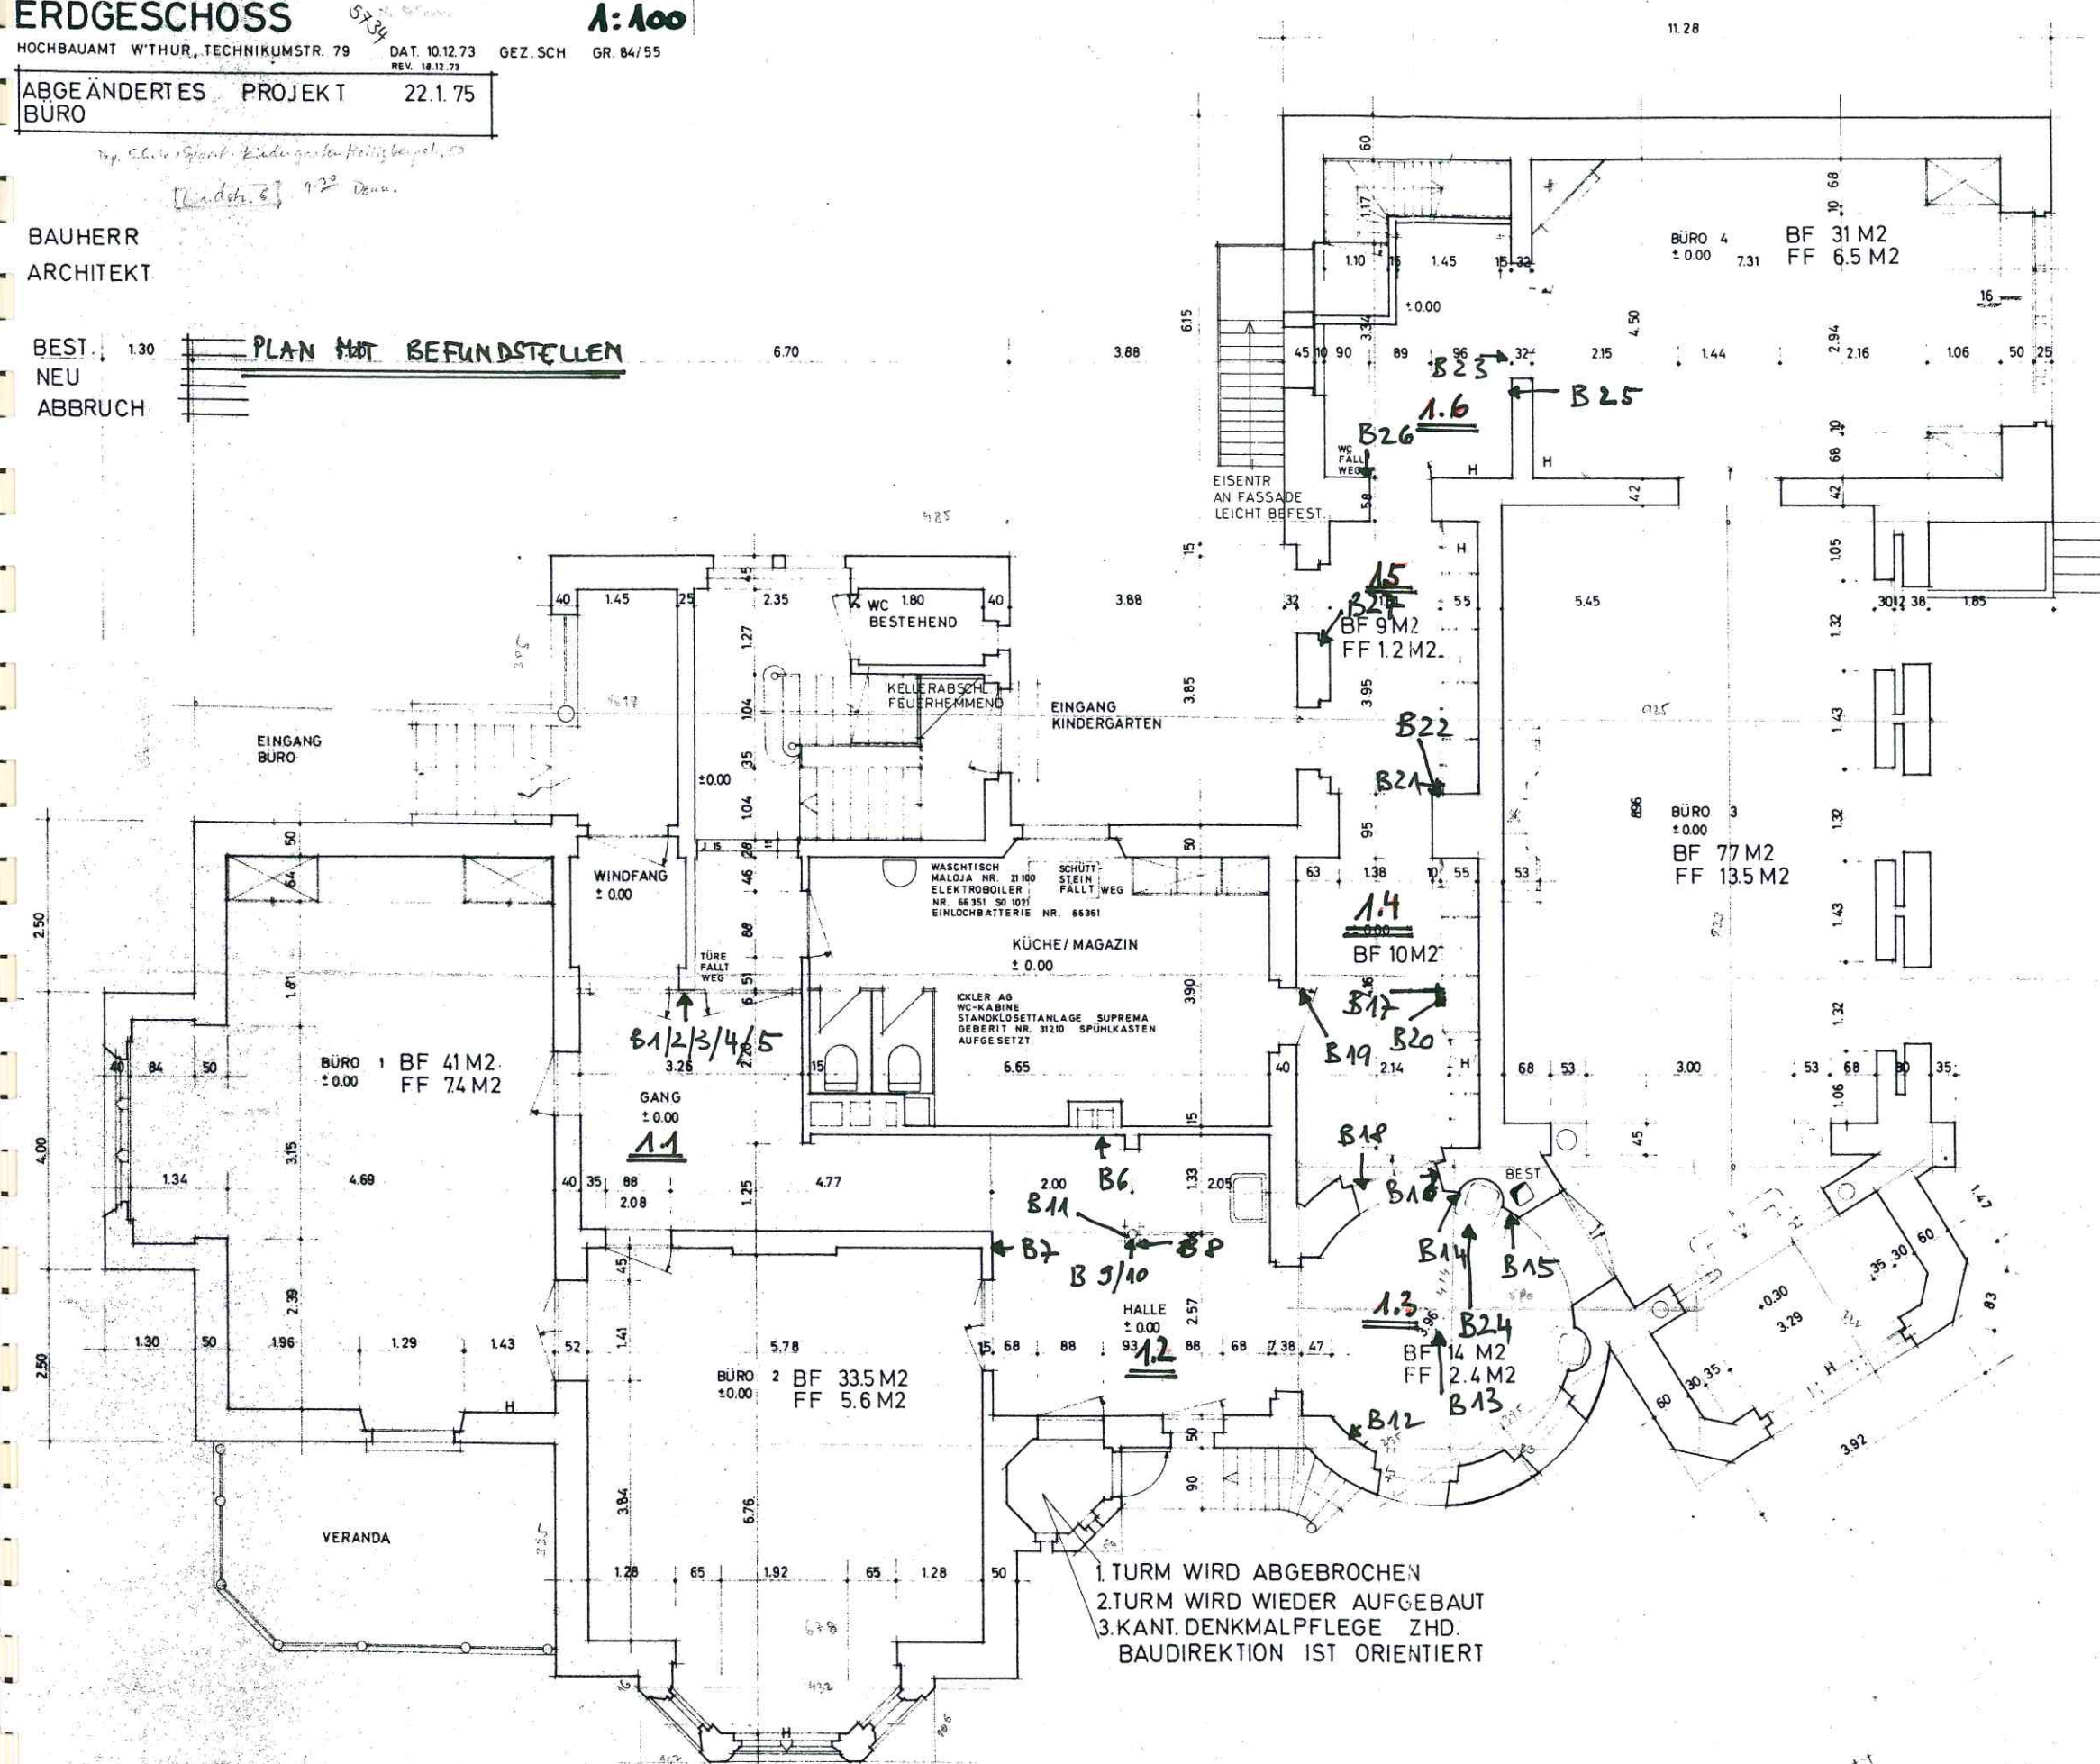
BEST. 1.30 **PLAN MIT BEFUNDSTELLEN**
 NEU
 ABBRUCH

Nachfolgend zeigen die Fotografien die jeweiligen Stratigraphien. Farbwerte und -töne der einzelnen Farbschichten sind anhand der NCS-Nummern unterhalb jeder Fotografie vermerkt. Die Lage der einzelnen Befundstellen mit den entsprechenden Schnitten zeigt der Plan im Anhang.
