Description de l'état (Résumé de l'analyse de l'état du bâtiment)

Description succincte du bâtiment / Impression générale

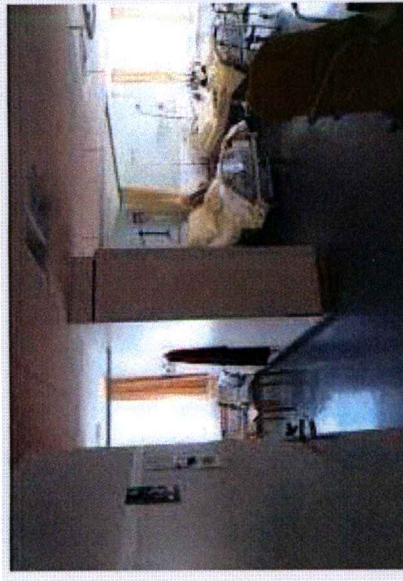
Chambre d'hôpital

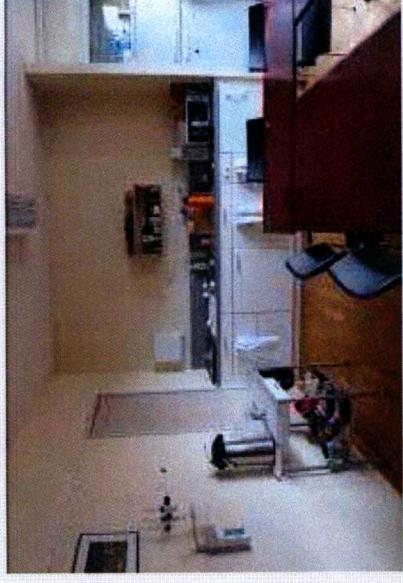
Cuisine d'étage (services)

Locaux annexes, bureaux	
Fenêtres, prot.intempéries:	Fenêtres en ordre, lamelles et stores démodés
Parois et plafonds:	Pas de remarque
Cuisines:	Elément démodé
Equipements intérieurs:	Pas de remarque

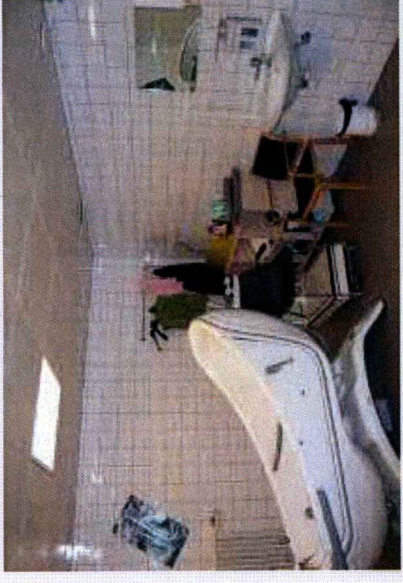
Local de bain/douche

Equipement de la partie hospitalière	
Fenêtres, prot.intempéries:	Fenêtres en ordre, lamelles et stores démodés
Portes intérieurs:	Pas de remarque
Parois et plafonds:	Pas de remarque
Salles d'eau:	Mauvais état

Bains/WC: complet	Usure, fonction, âge, etc.	10-M7	1988	C	Retravailler entièrement y compris surfaces, équipements techniques et travaux liés	K	2012	75'000
WC séparés: complet	Usure, fonction, âge, etc.	10-M7	1969	D	Renouvellement complet y compris surfaces, équipements techniques et travaux liés	K	2012	110'000
Distribution eau chaude sans sous-sol	Fonction, corrosion, isolation	14	1969	D	Remplacement des conduites jusqu'au plan de sol y compris travaux liés	K	2012	260'000

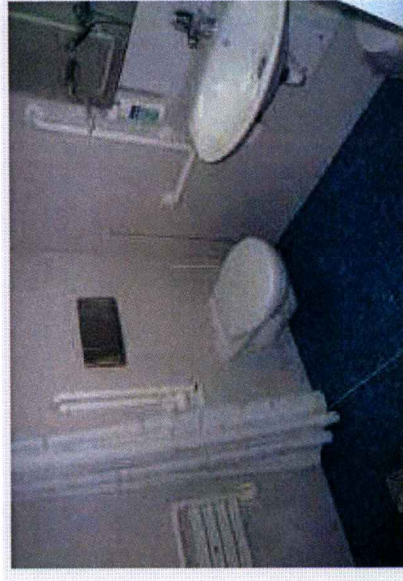
WC

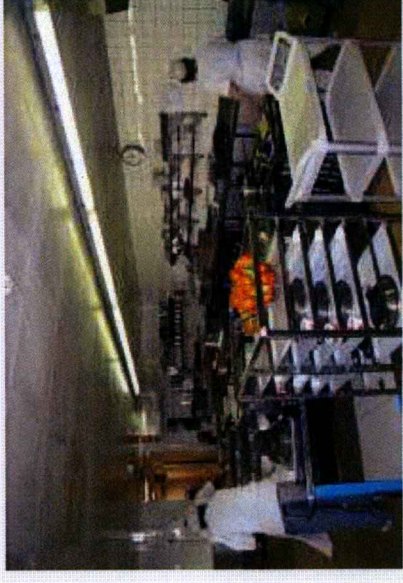
Cuisine de l'hôpital

Equipement restauration	
Fenêtres, prot.intempéries:	Pas de remarque
Parois et plafonds:	Pas de remarque
Cuisines:	Equipement en mauvais état
WC séparés:	Pas de remarque

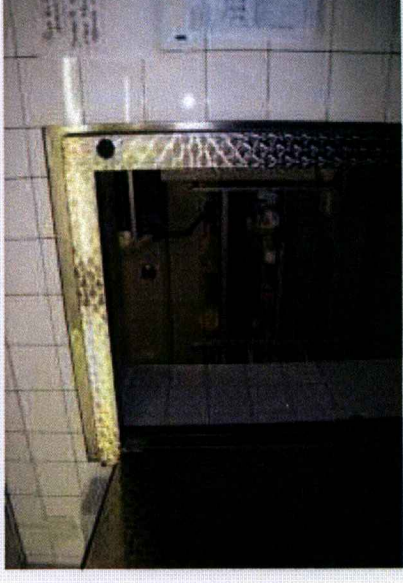
Local de froid

Autre technique	
Ascenseur de personnes:	Pas de remarque
Inst. d'alerte incendie:	Pas de remarque
Ventilation/climatisation:	Fonctionnement en partie limité
Installations de froid:	Elément démodé

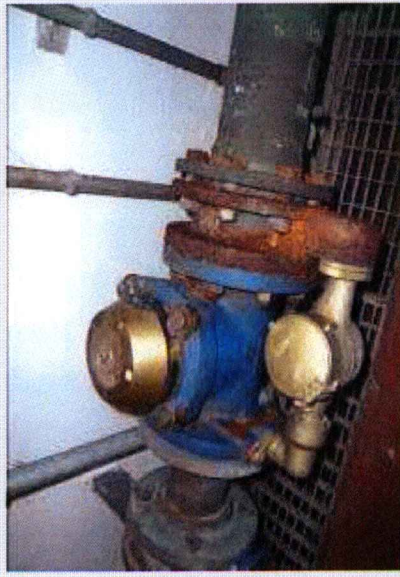
Conduite d'eau potable / compteur

Installations sanitaires	
Distribution principale:	Salie, rouillée
Conduites d'évacuation:	Visite pas possible, contrôle par caméra nécessaire
Conduites de distribution:	Elément démodé
Préparation d'eau:	Elément démodé

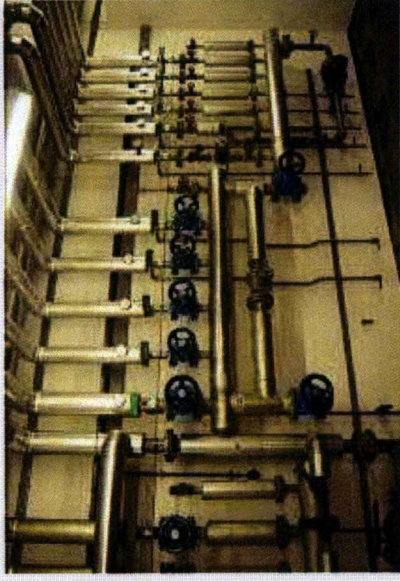
Distribution d'eau potable

Macroéléments/éléments	Appréciations/critères	No. EKG	Année (RND)	ET	Mesures, remarques sur les investissements	PE (K/L/M)	Année	Coûts *) CHF
Distribution eau froide sans sous-sol	Fonction, corrosion	14	1969	D	Remplacem. conduite jusqu'au plafond sur sous-sol, y compris travaux liés	K	2012	25'000
Conduites d'évacuation sans sous-sol	Fonction, corrosion	14	1969	D	Remplacem. conduite jusqu'au plafond sur sous-sol, y compris travaux liés	K	2012	23'000
Installations électriques sans sous-sol	Fonction, sécurité, puissance	10-11	1969	B	Entretien normal			
Distribution chauffage sans sous-sol	Fonction, sécurité, puissance	12	1969	B				
Corps chauffants et raccords	Fonction, puissance, corrosion	12	1969	B	Montage des soupapes thermostatiques	K	2011	12'000
Surfaces de services, surfaces annexes, bureaux								
Fenêtres	Fonction, surface, utilisation	E4-E5	1997	B				350'000
Protection contre les intempéries	Fonction, utilisation, surface, etc.	E5	1969	D	Remplacem. et recouvrement sous-sol secteur hospitalier

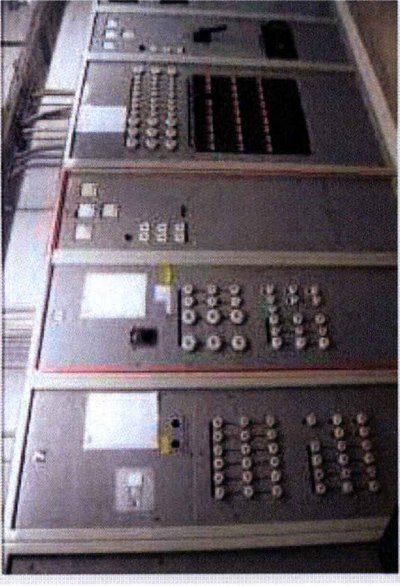
Tableau électrique (démodé)

Installations électriques	
Mesure courant fort:	Elément vieux, usé
Distribution courant fort:	Pas de remarque
Courant faible:	Pas de remarque
TV/radio/téléphone:	Pas de remarque

Installations électriques								
Courant fort: tableau principal, mesure	Fonction, sécurité, puissance	I0	1969	C	Remplacement du système principal de mesure à la cave.	K	2012	20'000
Courant fort: Inst.communes "seulement" (cave).	Fonction, sécurité, puissance	I0	1969	B	Entretien normal.			
Installations de courant faible	Fonction, sécurité, puissance	I1	1969	B	Entretien normal.			
Autre technique								
Inst. de transport: ascenseurs pers.	Fonction, usure	I6	2000	B				245'000

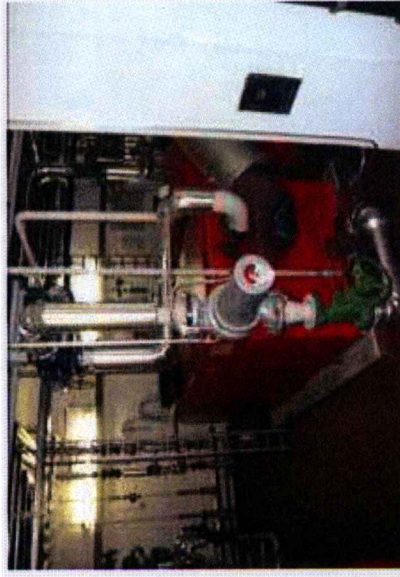
Production de chaleur

Élément démodé

Élément démodé, Pompe en partie non étanche, isolation insuffisante

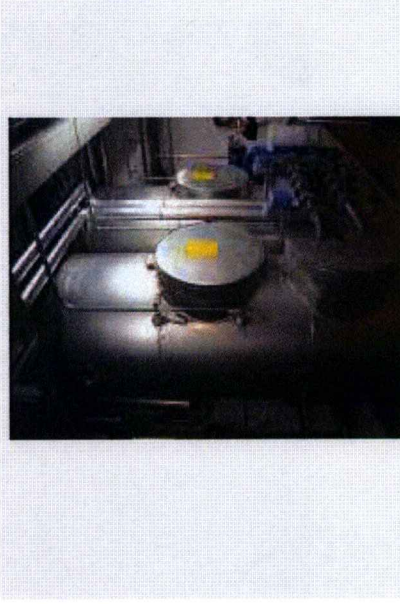
Boiler

77'000
Conduites d'évacuation à la cave	Fonction, corrosion	D3-I4		O				
Boiler central	Fonction, corrosion, étanchéité, âge	I4	1969	C	Remplacem. boiler central, y compris travaux aux lles dans l'oca technique. Remplacem. du réseau de conduites depuis distribution jusqu'au plafond cave UK	K	2011	499'000
Installation anti calcaire	Fonction, corrosion		2007	A

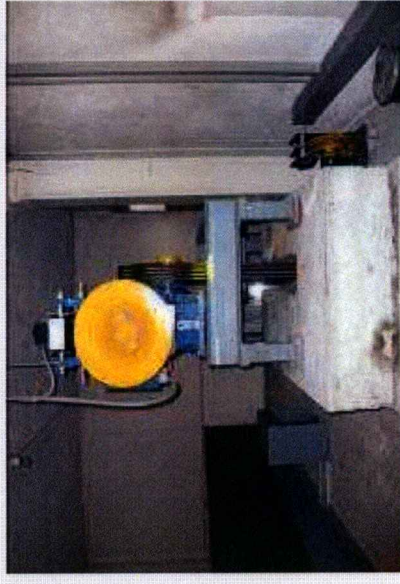
Moteur d'ascenseur

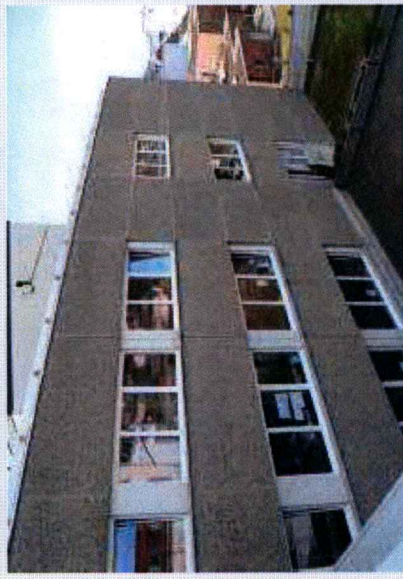
Façade nord

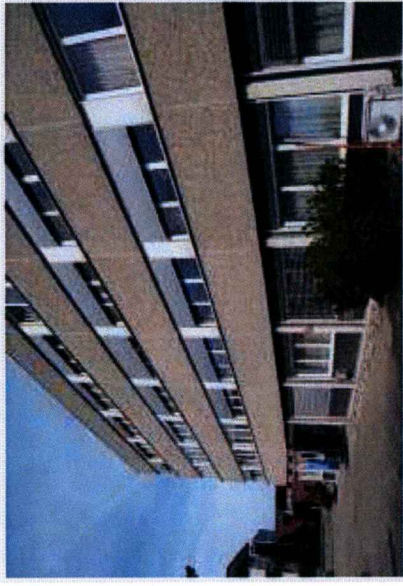
Façade sud

Éléments d'éternet, béton apparent cloqués

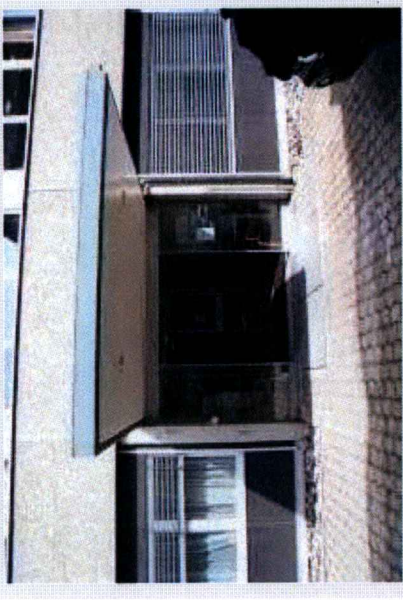
Avant-toit entrée

Contrôler la statique

Construction métal/béton	Tassements, fissures	E0-E4	1969	C	Assainir diverses cloques du béton	K	2011	2'000
Avant-toit entrée	Tassements, fissures		1969	C	Contrôler la statique	K	2010	1'000
Façades, surfaces extérieures								
Construction béton apparents	Décollements, fissures	E4-E5	1969	B	Assainir diverses cloques du béton	K	2011	13'000
								2'000

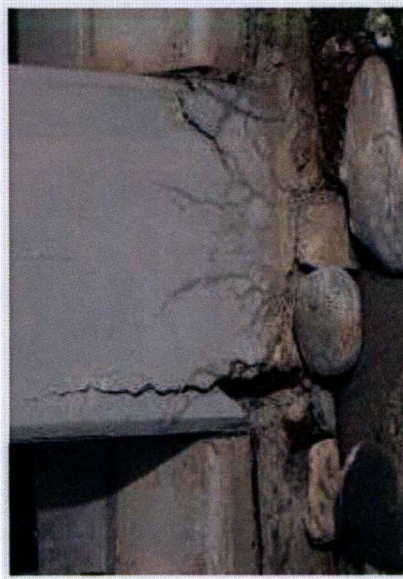
Eclatements du béton (piliers)

Piliers de béton façade sud, cloques, contrôler la statique

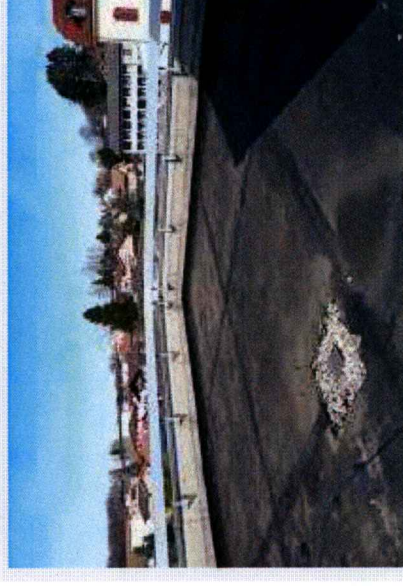
Toit plat

Grillages de protection en partie manquants, en partie rouillés

Vieilli, plus étanche, ne correspond plus aux normes

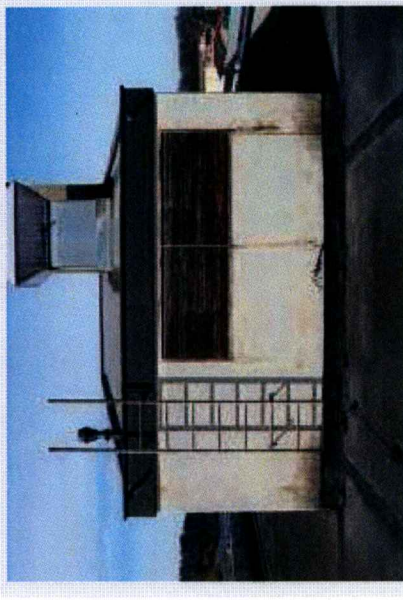
Construction sur toit plat

Béton cloqués sur mur des canalisations

Constructions sur toit, massives	Fissures, salissures, étanchéité des raccordements	E4	1969	C				16'000
Finitions, ferblanterie, paratonnerre	Tôle, fonction, corrosion, etc.	E1	1969	B	Nouveau crépi et peinture. Remplacem. des tôles	K	2010	6'000
