## Die Kirche Erlöser im Laufe der Zeit

Kurzer Beschrieb der Bautätigkeiten seit der Errichtung der Kirche hauptsächlich anhand von Bild- und Planmaterial aus dem Archiv der Kirchgemeinde Erlöser

Planerwahlverfahren zur Renovation und Neugestaltung von Teilbereichen der Kirchenanlage Erlöser

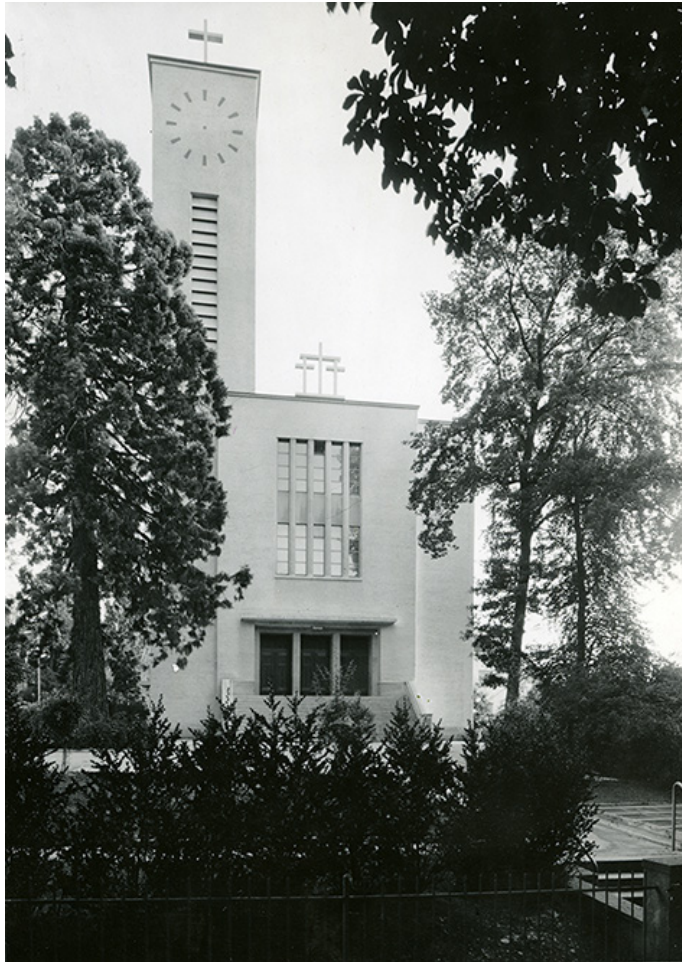
Baugeschichtliches Archiv, Zürich (Bildcode BAZ\_132131)

Hauptansicht der Erlöserkirche ein paar Jahre nach der Errichtung um 1940. Klare einfache Volumen, Architektursprache der Moderne.

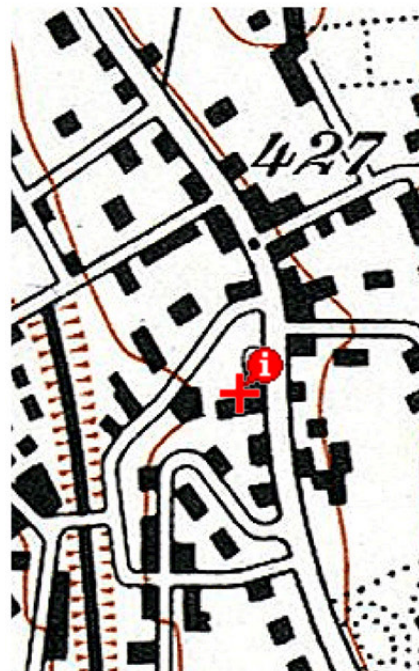
GIS, Ausschnitt

GIS, Alte Landeskarte 1956 - 1965  
Die Kirche samt Pfarrhaus und das Mehrfamilienhaus im Westen der Kirche sind erbaut. Das hGebäude im Norden an der Zollikerstrasse 154 wurde abgebrochen.

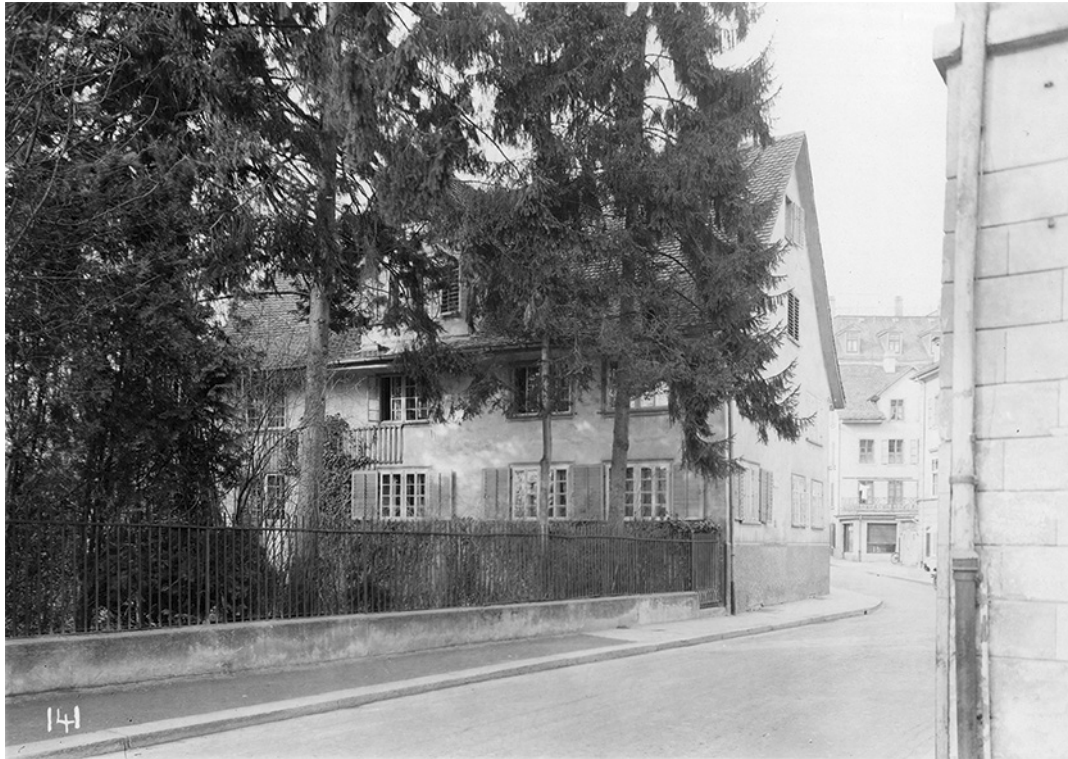
Baugeschichtliches Archiv, Zürich (Bildcode BAZ\_132126)

Ehemaliges Wohnhaus an der Zollikerstrasse 154, das 1937 abgebrochen wurde. Im Vordergrund links befindet sich der heutige Vorplatz zur Kirche, der vor der Errichtung der Kirche mit grossgewachsenen Nadelbäumen versehen war.

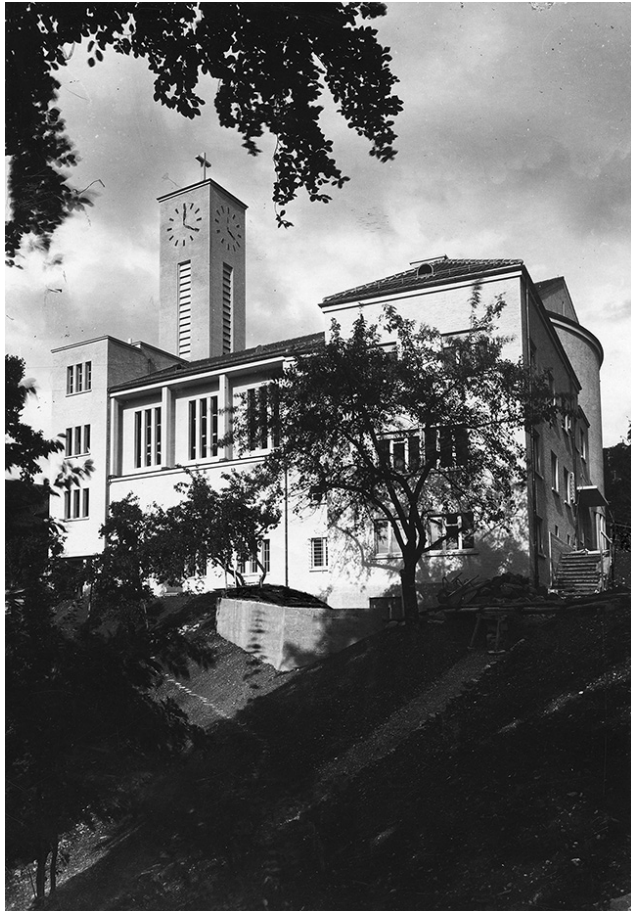
Baugeschichtliches Archiv, Zürich (Bildcode BAZ\_132130 )

Ansicht von Westen um 1937 mit steil abfallendem Gelände.

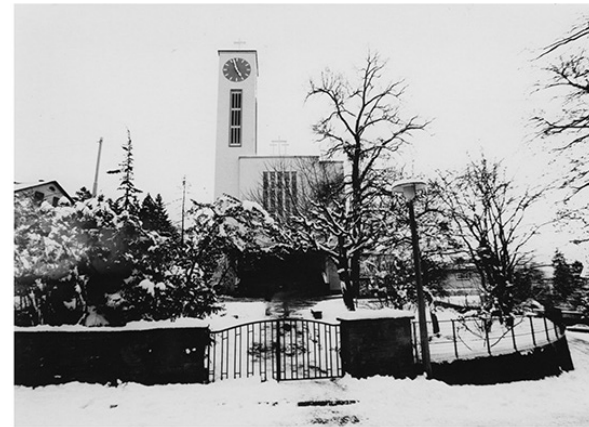
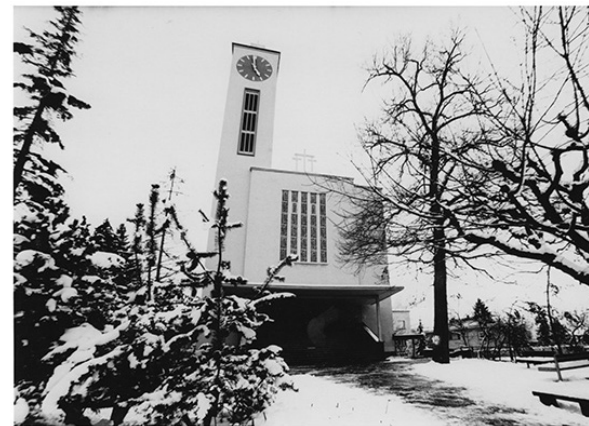
Ansichten der Kirchen-Hauptfassade um ca. 1960/70.  
Foto oben: kleines Eingangstor in niedrige Umfassungsmauer in der Achse des Kirchen-Haupteinganges.  
Foto unten: das ursprünglich kleine Vordach wurde erweitert zum heute noch bestehenden Vordach.

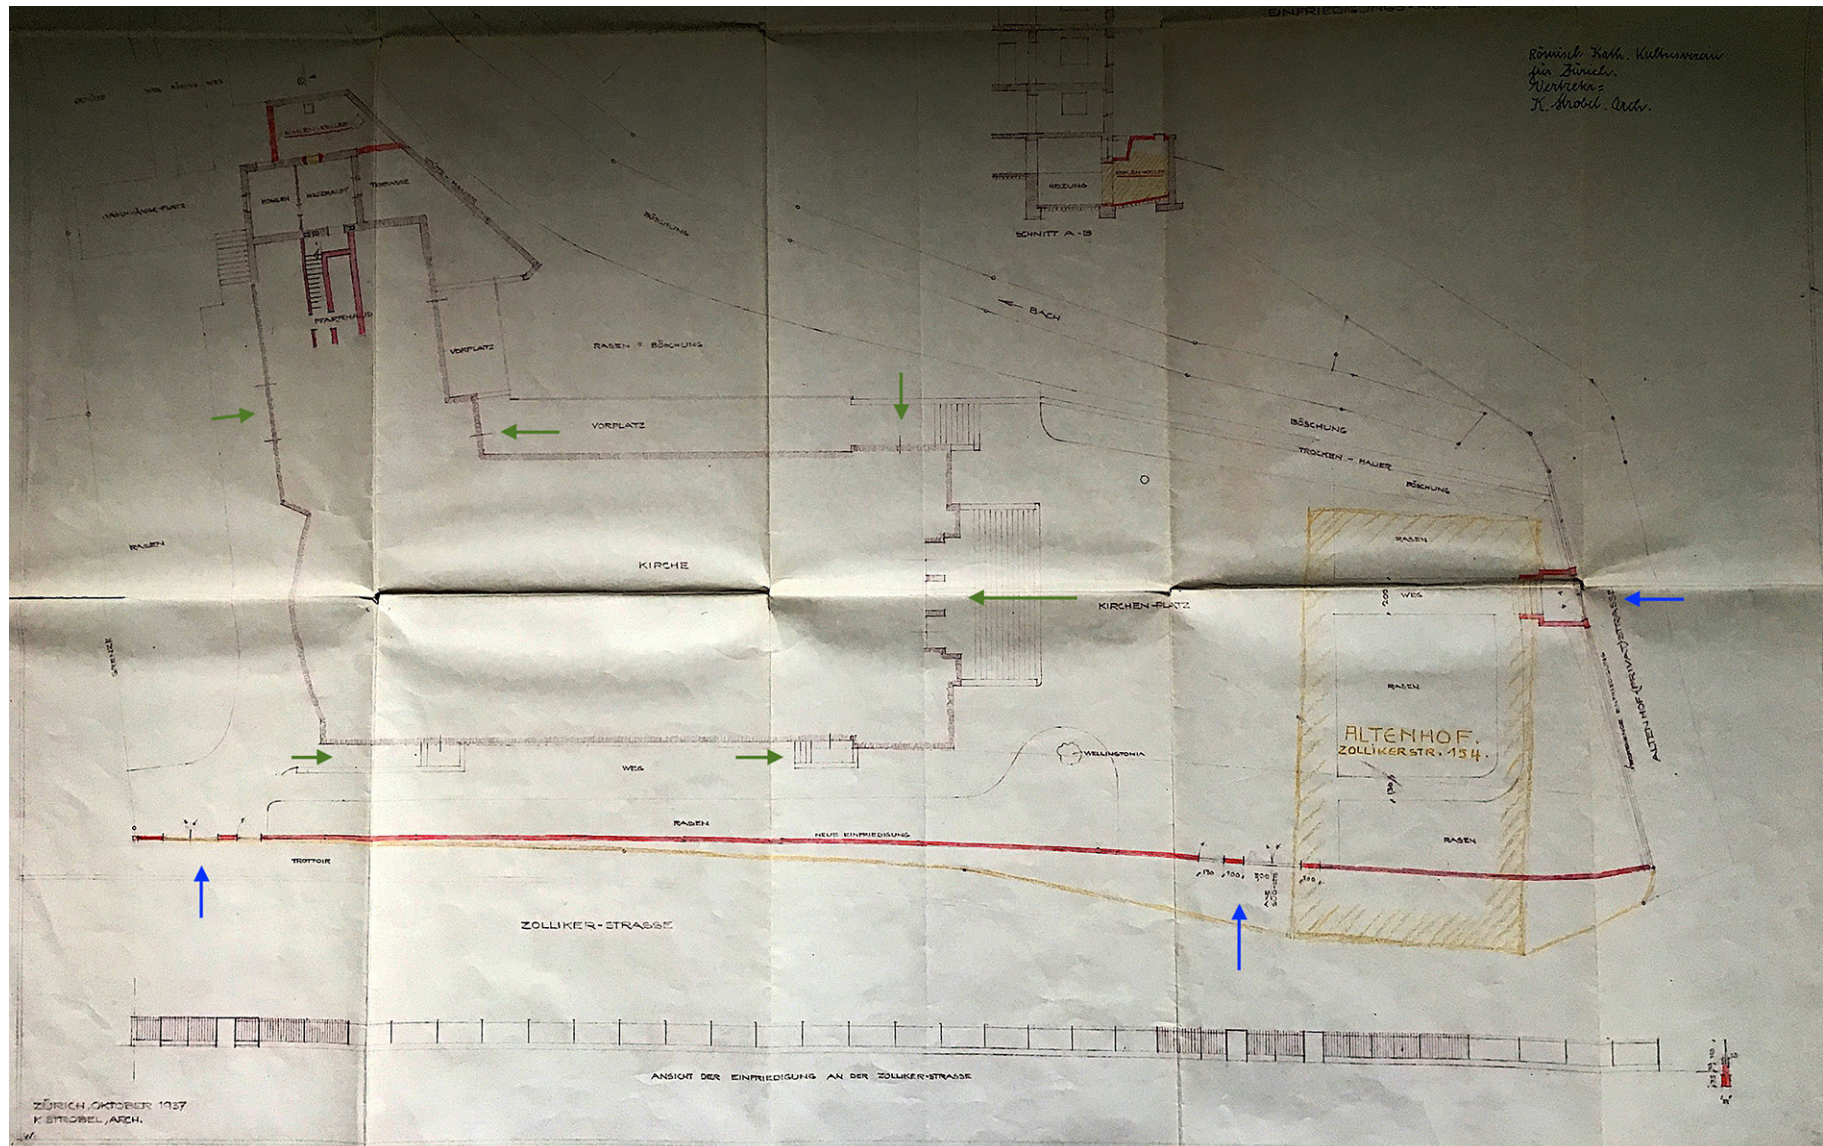
Archiv Erlöser

Baueingabeplan 1937 für neue Einfriedung zur Zollikerstrasse hin (ca 2.5m hohe Mauer), samt Abbruch des Hauses an der Zollikerstrasse 154 und Korrektur der Strassenflucht.

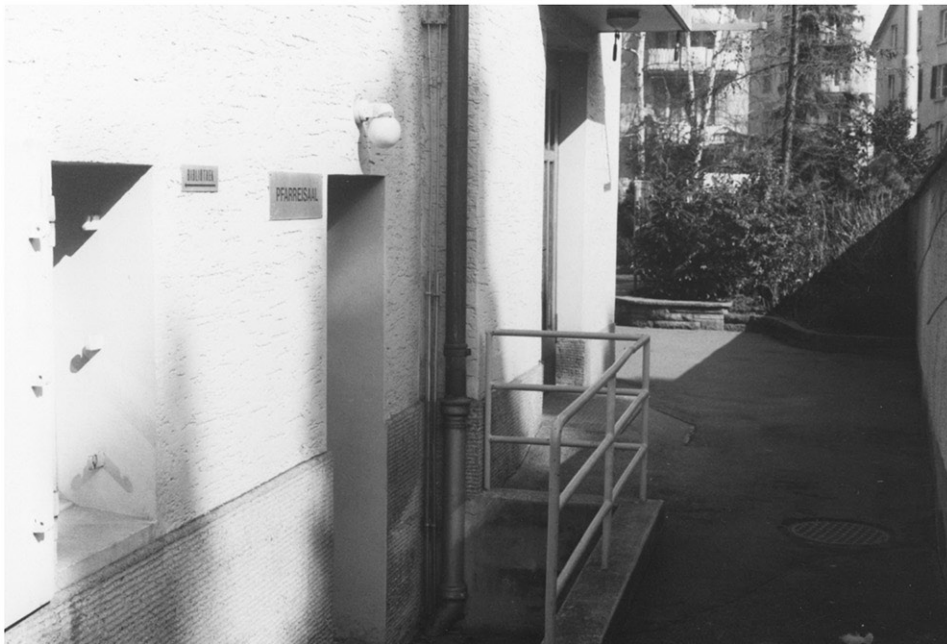
Archiv Erlöser

Sicht zum Kirchenvorplatz und neue Einfriedung um 1937. Im Vordergrund der Stufenabgang zum einstigen Magazin.

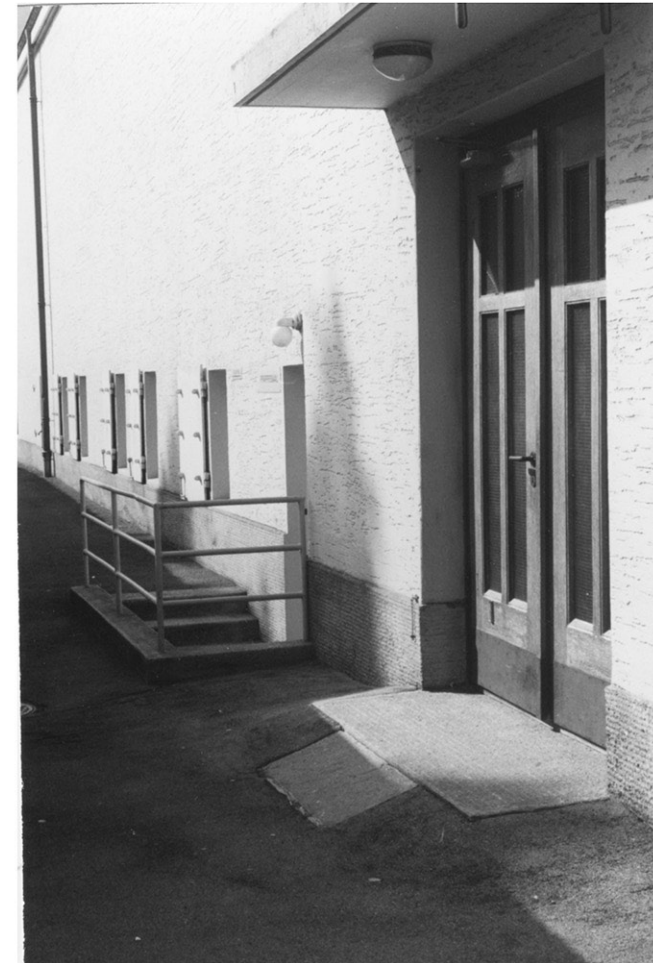
Archiv Erlöser

Turmeingang und Stufenabgang zum einstigen Magazin um 1937.

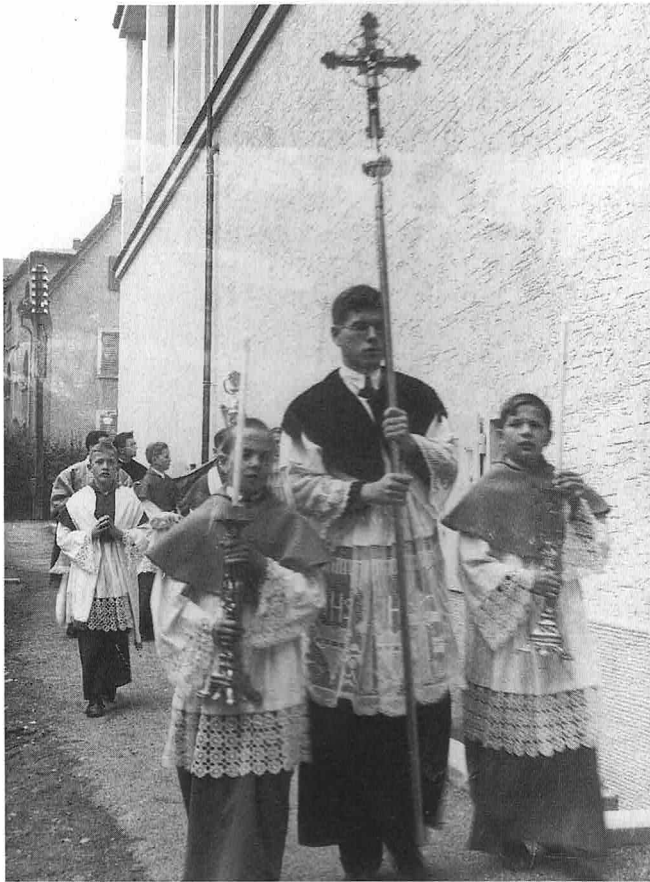
Archiv Erlöser

Prozession um die Kirche vor 1937. Der Weg ist bekiest. Die Einfriedung zur Zollikerstrasse hin bestand vermutlich noch aus der alten Sockelmauer mit Holzstaketen.

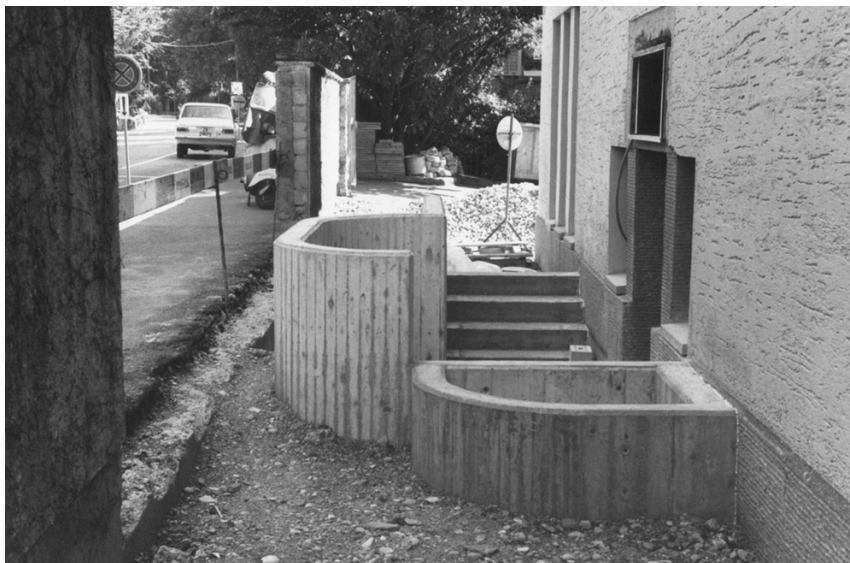
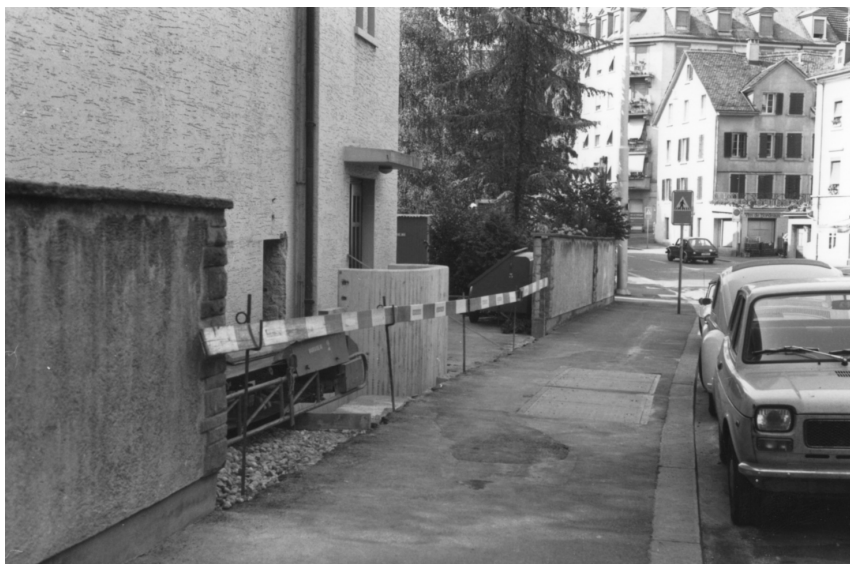
Archiv Erlöser

Baustellenfotos 1975 anlässlich des Umbaus des Untergeschosses. Die beiden Fotos zeigen die Öffnung der Mauer zur Zollikerstrasse hin und die Vergrösserung der beiden Eingänge.

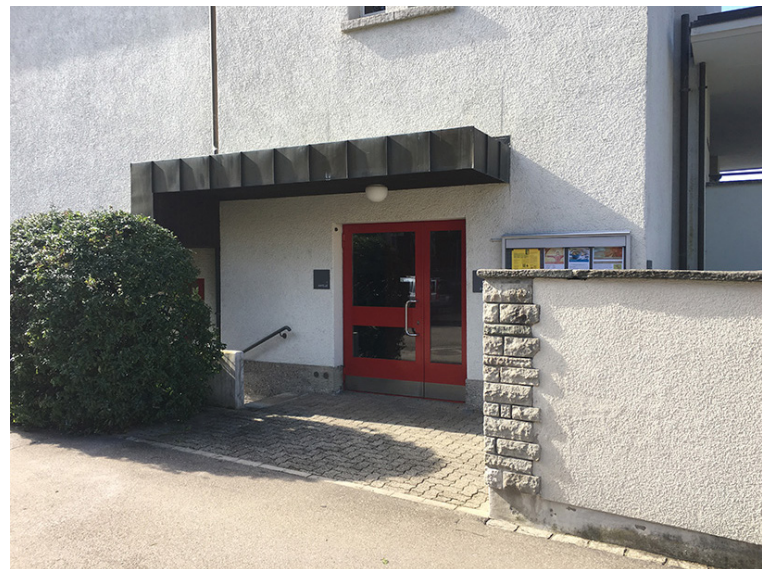
Foto D. Cugini

Turmeingang mit Stufenabgang zur Kapelle 2020. Das Vordach deckt die beiden Eingänge.

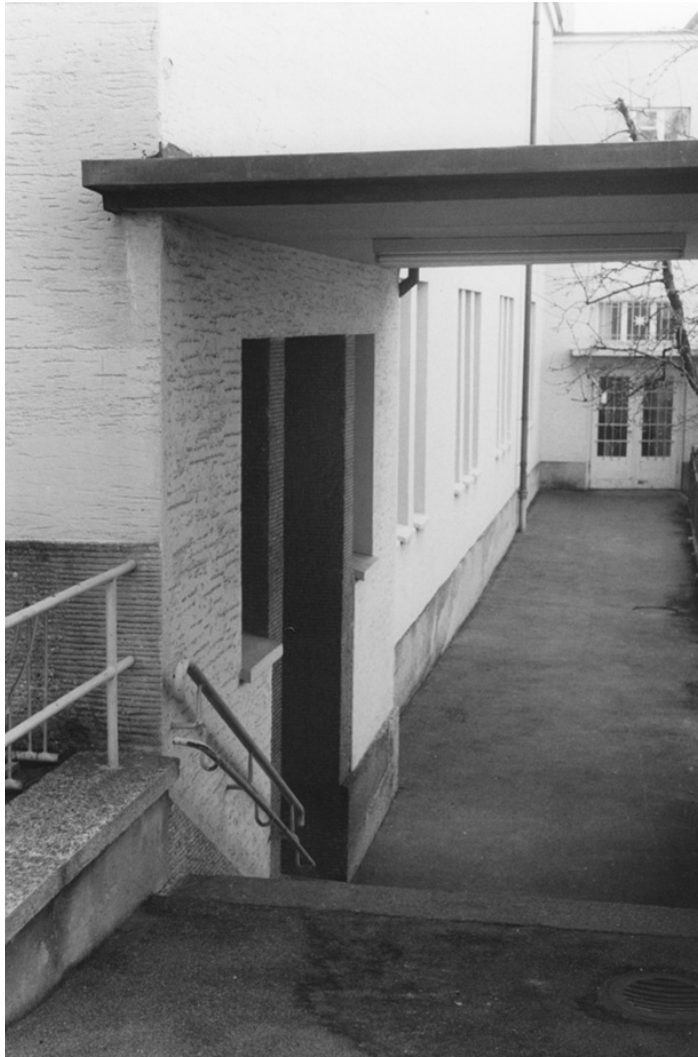
Archiv Erlöser

Teilansicht West um 1937. Im Vordergrund links unter dem Vordach befindet sich den Eingang zur Kapelle (heutiger Eingang zu Foyer und Saal). Ein Weg führte zu einem Eingang in das Pfarrhaus.

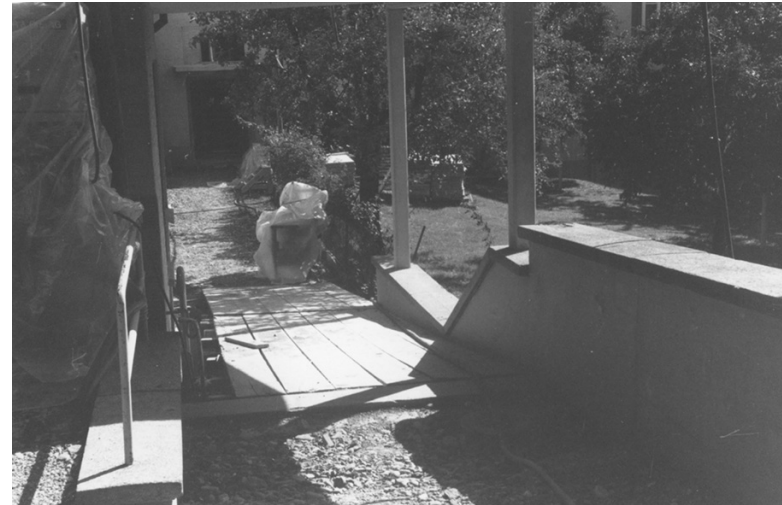
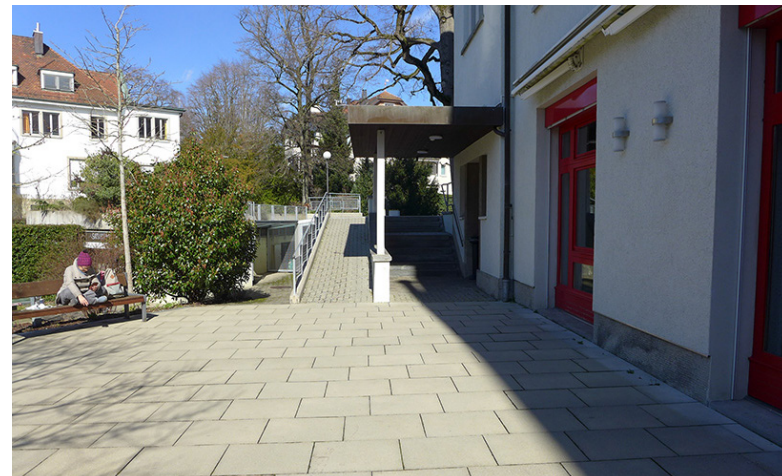
Foto oben: um 1975

Foto unten: Teilansicht West 2020 mit Aussenraum zum Saal und Blick zu Treppe und Rampe

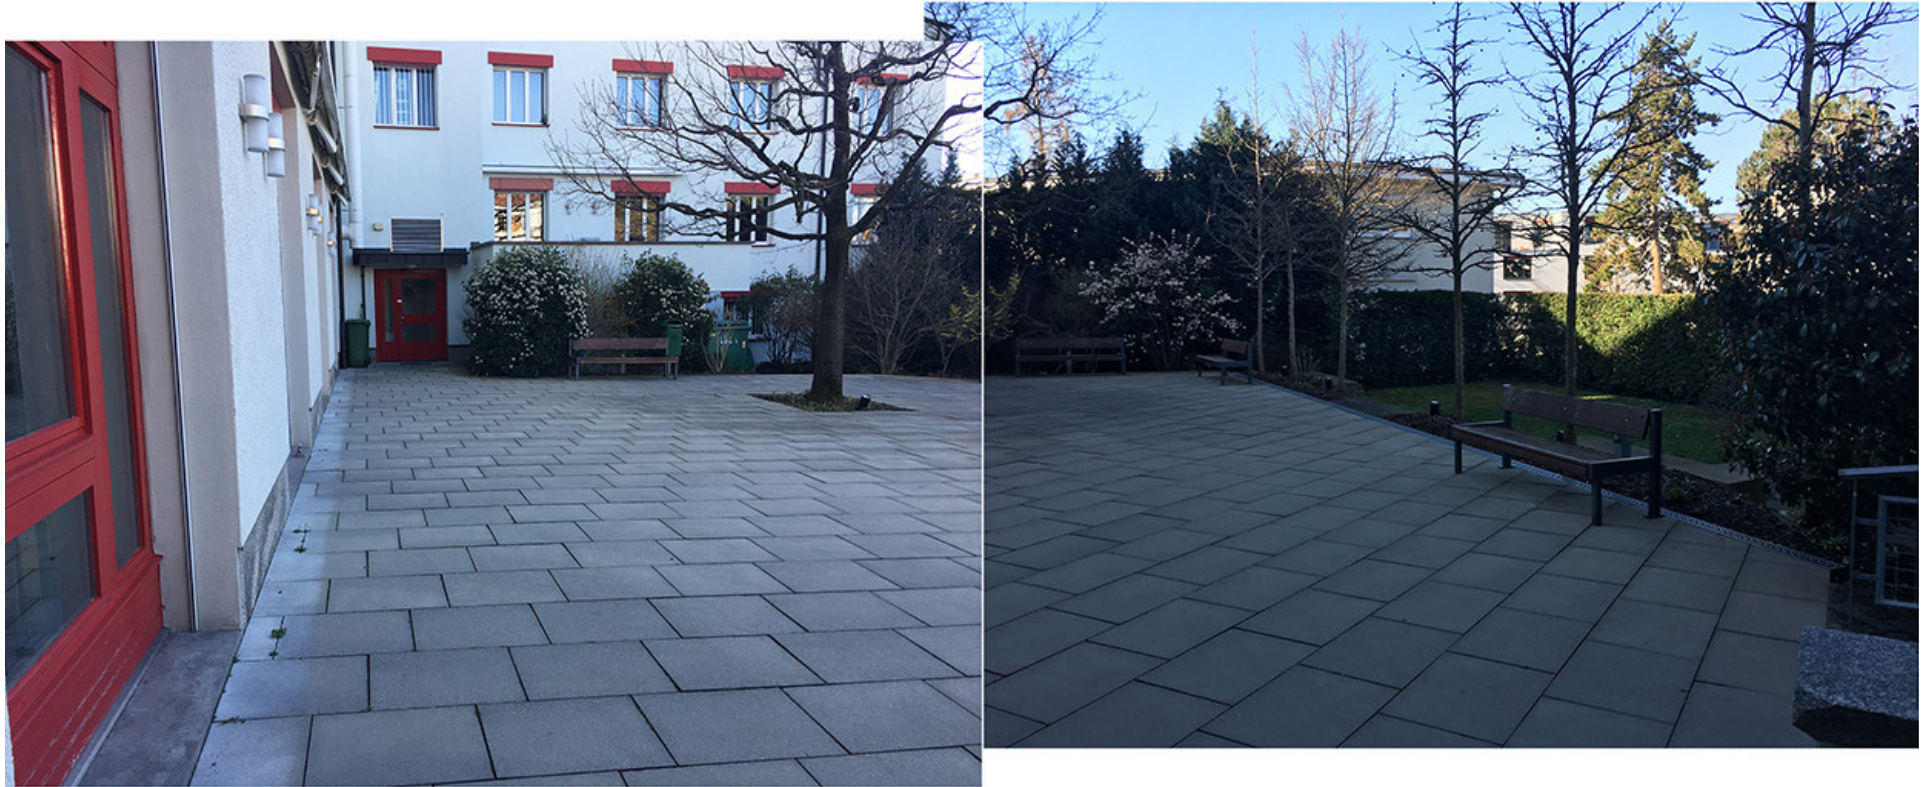
Fotos D. Cugini

Aussenraum zum Saal 2020

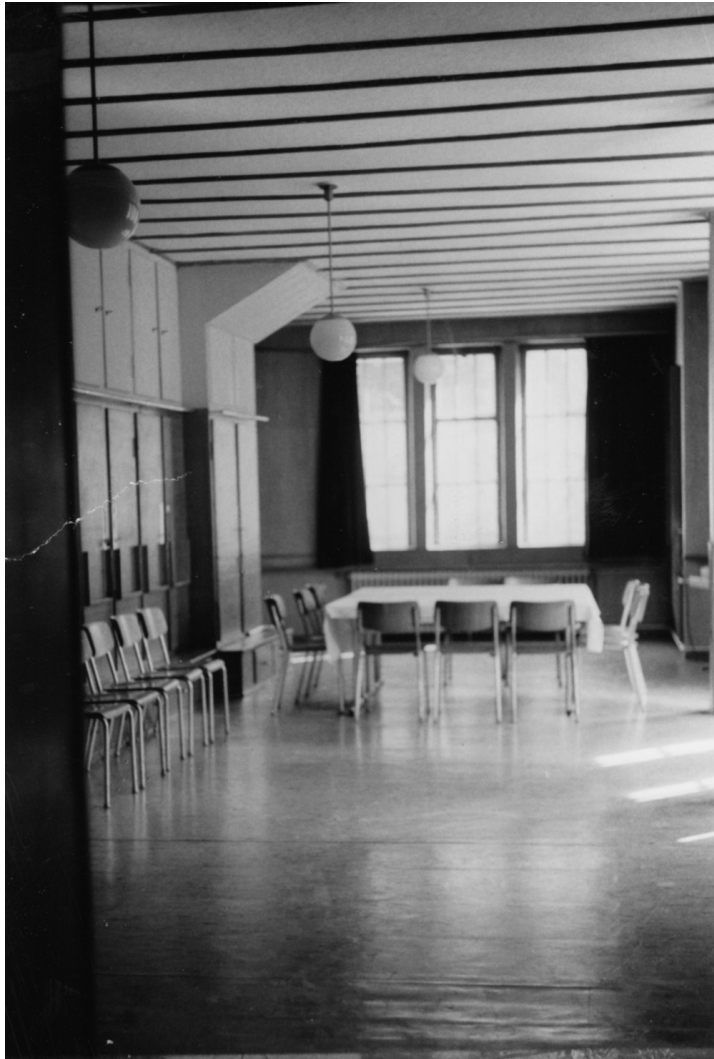
Archiv Erlöser

Ehemalige Sakristei unter dem Altarraum angeordnet ca. 1937

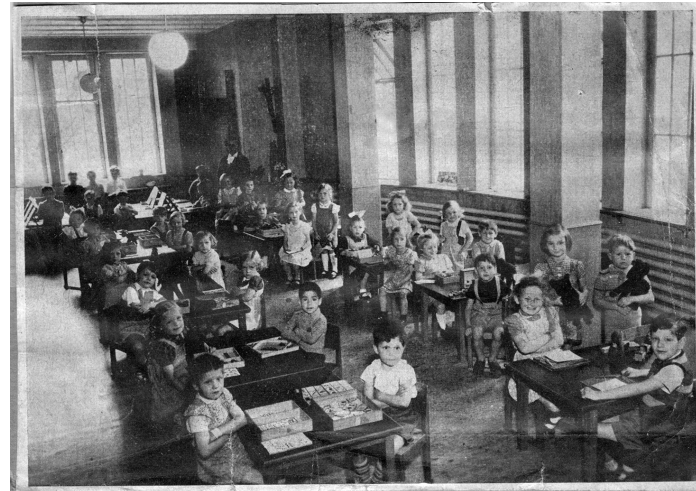
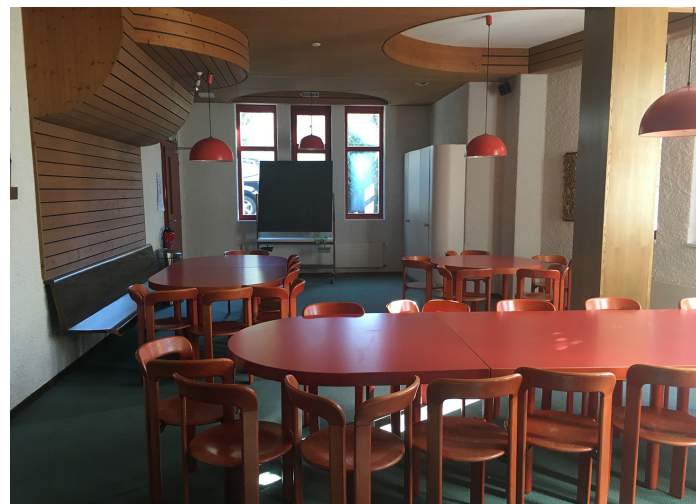
Die ehemalige Sakristei (Bild oben) wurde als Hort/ Kindergarten genutzt, bevor sie 1975 (Bild unten) zum heutigen Clubraum umgebaut wurde.

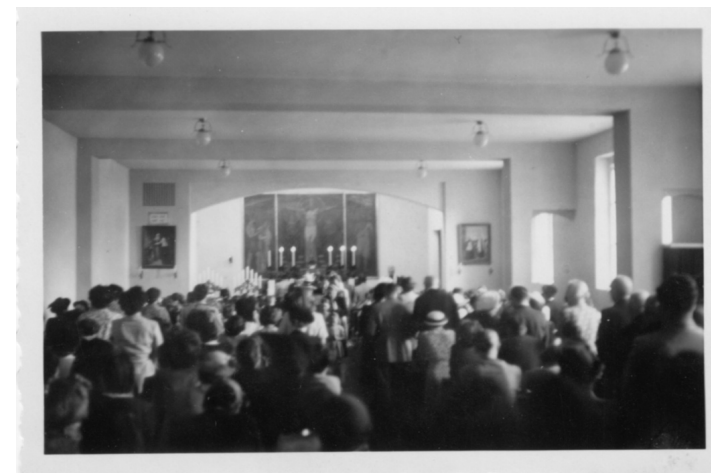
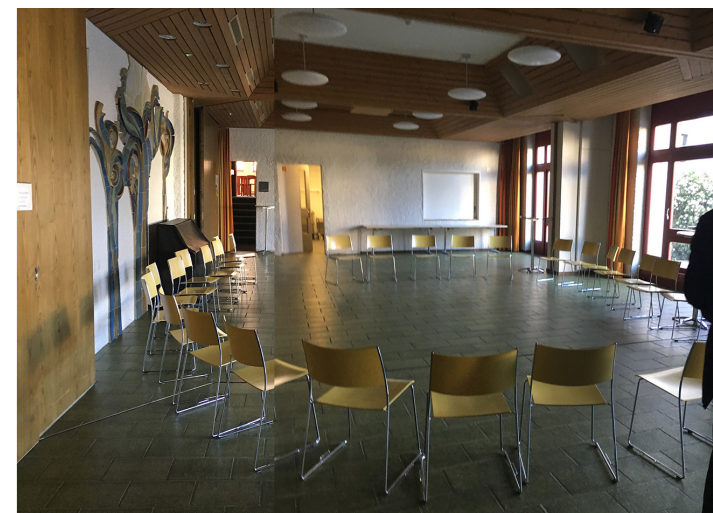
Foto oben: ehemalige Kapelle während eines Gottesdienstes  
Foto unten: Saal heute in der 1975 umgebauten Kapelle

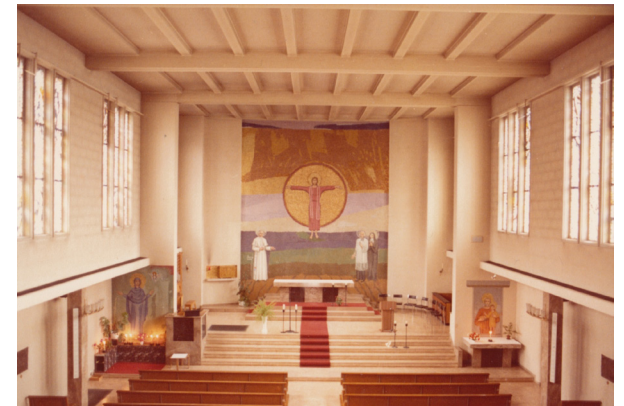
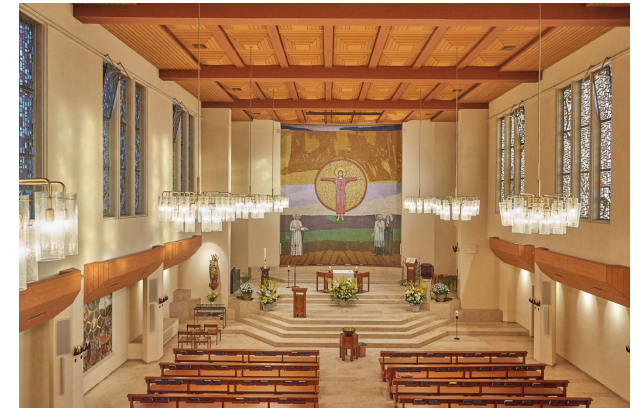
Bild oben: Kirchenraum vor dem Umbau 1975  
Bild unten: Kirchenraum nach dem Umbau 1975  
(Zustand heute)
