## Nationalstrasse N13 – Sektor GR-S

### Abschnitt Landquart – Bad Ragaz (Grenze GR/SG) Spuren N-S e S-N

#### Projektgenerierung PG 19/139

Vorliegende Projektgenerierung beinhaltet den Abschnitt N13 AS Landquart – Kantonsgrenze SG Bad Ragaz (km 126.00 – km 131.60).

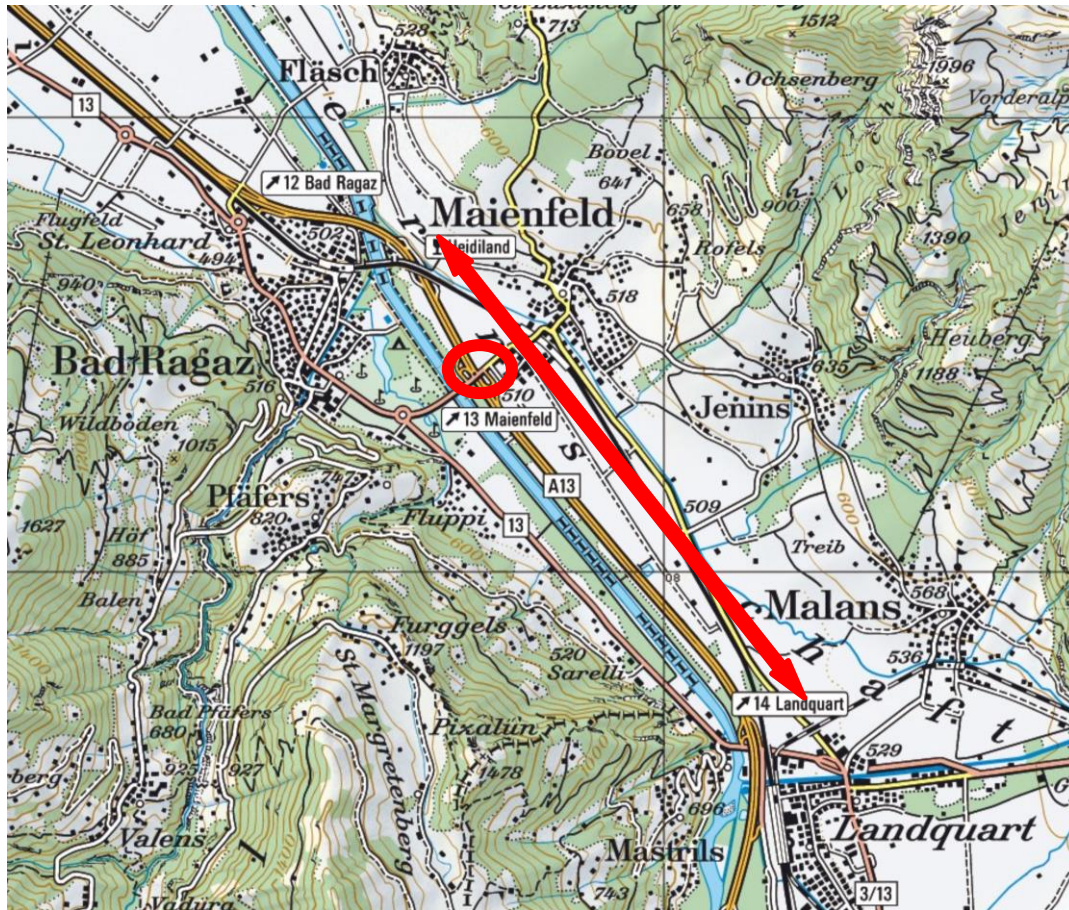
Abb. 1 Übersicht Projektperimeter

- Nordspur km 127.0 – km 131.6
- Südspur km 126.0 – km 130.0

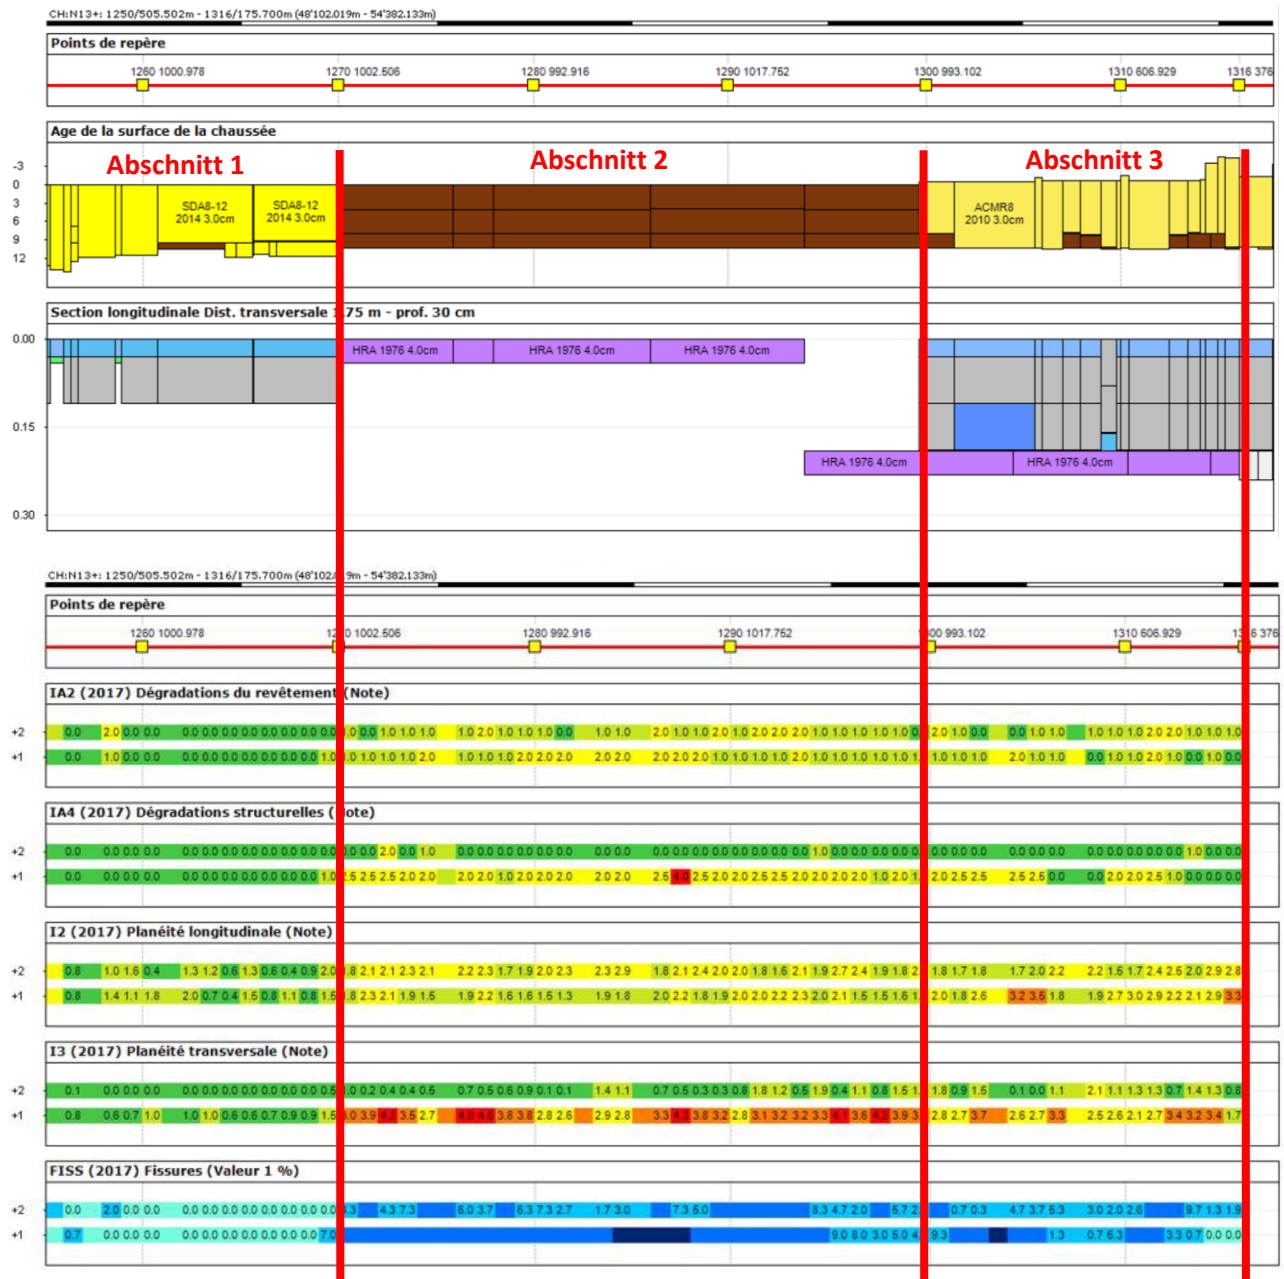
Abb. 2 Situation Altersstruktur und Indexwerte Nordspur km 126.00 – km 131.60

Wie der Abb. 2 entnommen kann, weist der Abschnitt der Nordspur unterschiedliche Altersstrukturen auf. Die erfassten Indizes spiegeln diese Struktur deutlich wieder.

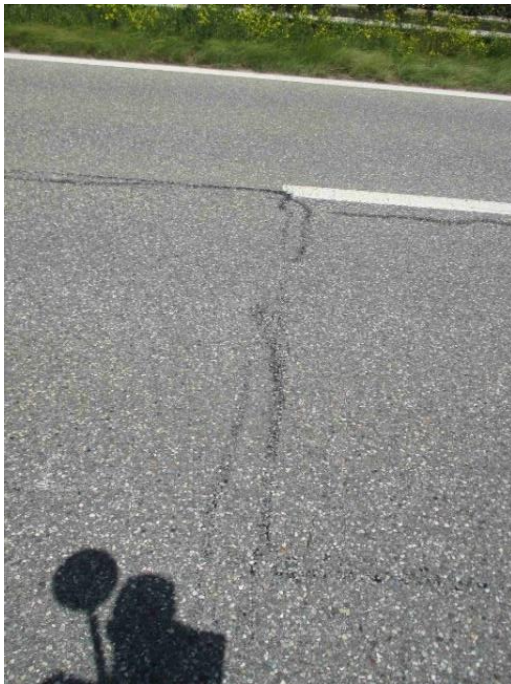
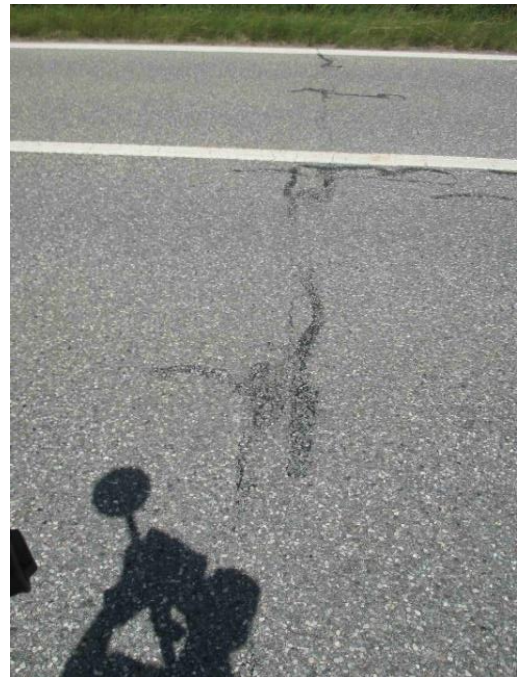
Die visuellen Aufnahmen im Rahmen der Bohrkernaufnahmen im Juli 2019 sowie der Begehung mit der FU Belag (F. Traber) am 29.01.2019 bestätigen die Feststellungen aus Kap. 4.1.1 und Kap. 4.1.2.

Abb. 5 Beispielbild Quer- und Längsrisse (km 127.00)

Ersatz von 2 Schichten (Deck- und Binderschicht) mit Fräsen von 130 mm und Einbau von 100 mm ACB 22 H (Ra 40%, modifiziertes Bitumen PmB-C 45 / 80-50) und 30 mm SDA 8-12.

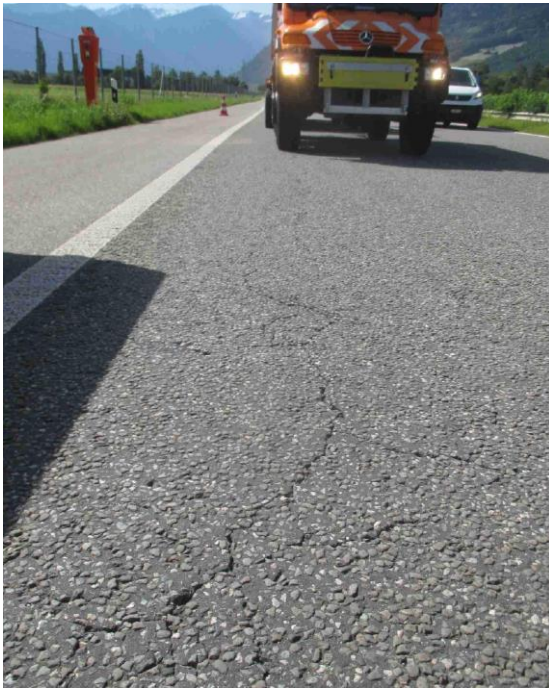
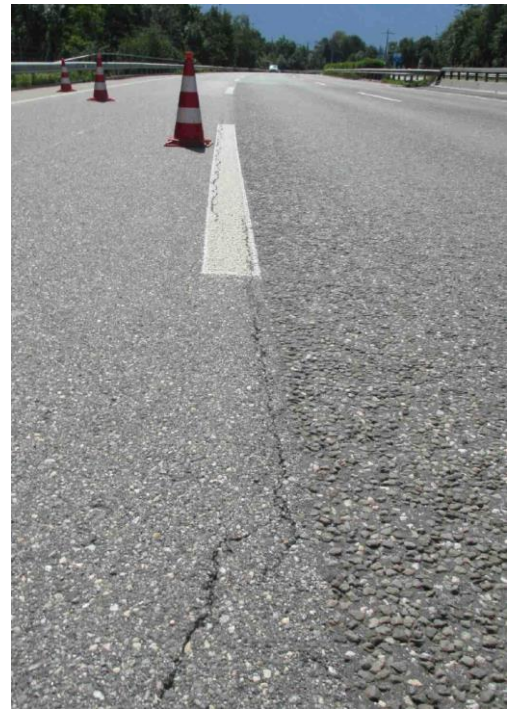
Abb. 6 Beispielbild Schervenbildung (km 130.50) / Beispielbild Längsriss (km 131.50)

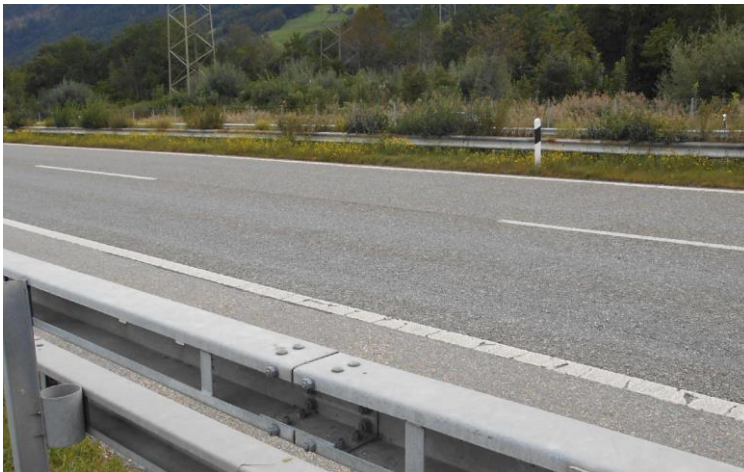
Abb. 7 Beispiel Ausmagerung / Spurrillen (km 129.4)

Nebst den strukturellen Schäden wurden auf den Abschnitten 2 und 3 Belagsschäden festgestellt. Insbesondere sind altersbedingt Abrieb und Ausmagerungen festgestellt worden.

Nebst den festgestellten Schäden wurde im Zuge der Aufnahmen eine erhöhte Lärmentwicklung, insbesondere auf dem Abschnitt 2 (HRA 8) festgestellt. Verdeutlicht wurde dies beim Befahren des Abschnittes in den Übergängen von Abschnitt 1 (Wahrnehmung leise) auf den Abschnitt 2 (Wahrnehmung laut). Die unterschiedlichen Abrollgeräusche werden auf den Abrieb resp. auf die Ausmagerung des Belages zurückgeführt.

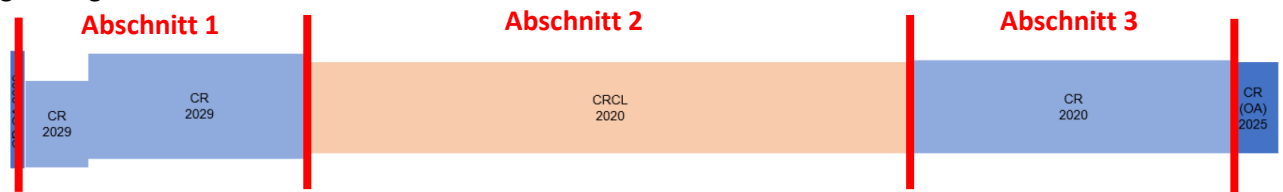
Abb. 8 Lebensdauer / Massnahmenvorschlag

Der Abschnitt 2 wurde 1976 letztmals instandgesetzt und weist nach 43 Jahren dringenden Erneuerungsbedarf auf. Gemäss MISTRA wird für das Jahr 2020 der Ersatz der Binder- und Deckschicht vorgeschlagen.

Der Abschnitt 3 wurde im 2010 mit einer neuen Deckschicht versehen, weist aber ebenfalls gewisse Defizite auf. Die Lebensdauer der Decksicht ist im 2020 erreicht. Aufgrund des Zustandes der Binderschicht wird auch hier der Ersatz beider Schichten empfohlen (Deck- und Binderschicht).

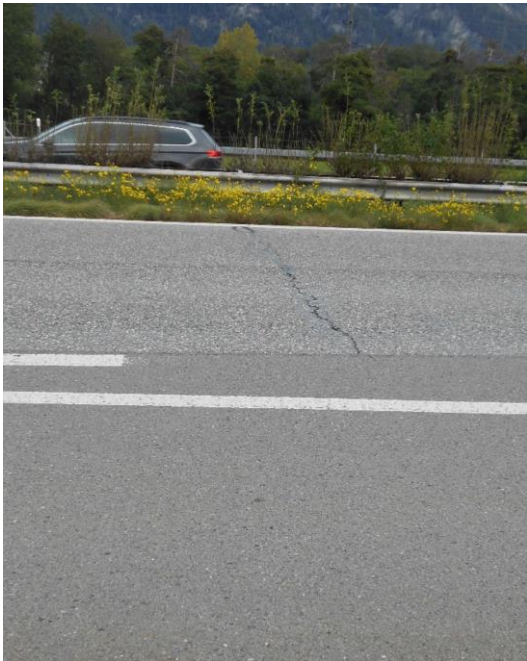
Die visuellen Aufnahmen im Rahmen der Bohrkernaufnahmen im Juli 2019 sowie der Begehung mit der FU Belag (F. Traber) am 29.01.2019 bestätigen die Feststellungen aus Kap. 4.2.2.

Abb. 13 Beispielbild Querrisse (km 126.35 / km 127.10)

Der Abschnitt wurde 2011 letztmals instandgesetzt. Die Lebensdauer wird auf 2026 beschränkt. Gemäss MISTRA wird für das Jahr 2026 der Ersatz der Binder- und Deckschicht vorgeschlagen. Als Sofortmassnahme 2019 ist eine Rissbehandlung vorgesehen.

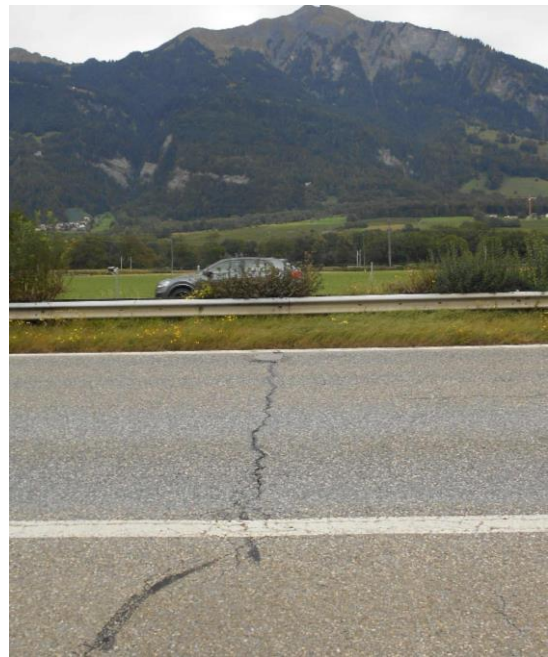
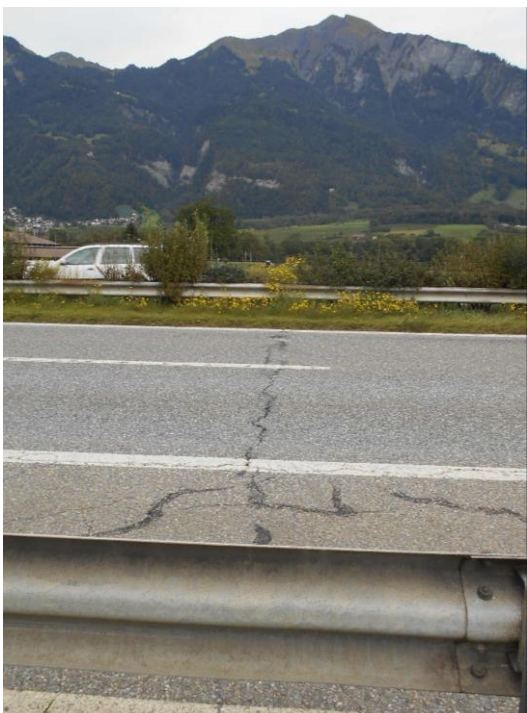
Abb. 14 Beispielbild Querrisse (km 127.15 / km 127.25)

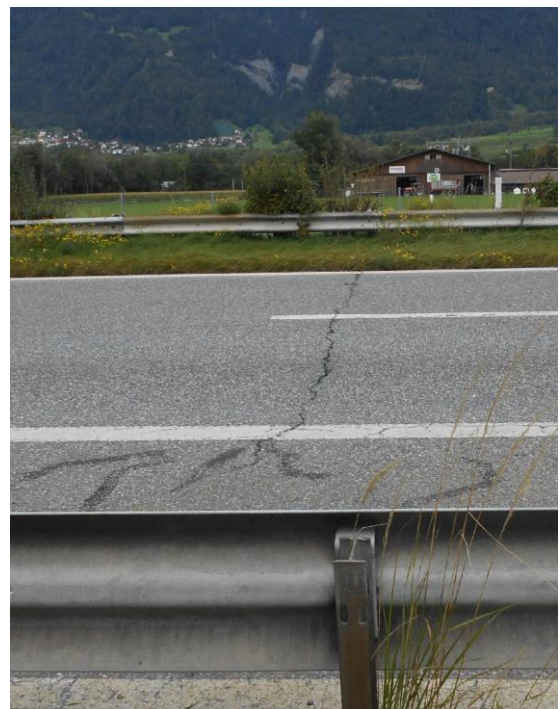
Abb. 15 Beispielbild Längs- und Querrisse (km 128.50)

Dasselbe Bild in Bezug auf die Querrisse ist über den gesamten Abschnitt erkennbar. Nebst den strukturellen Schäden wurden Abrieb und Ausmagerungen festgestellt.

Das vorhandene Rissbild in Querrichtung lässt Rückschlüsse auf die Ausbildung der Betontragschicht zu. Es wird davon ausgegangen, dass diese analog Rissbild dilatiert wurde, wobei die Fugenausbildung den heutigen Belastungen nicht mehr standhält. Im Laufe der Zeit sind durch die auftretenden Zwängungen vermutlich lokale Abplatzungen / Ausbrüche im Fugenbereich entstanden, welche die Risse im Belag verursachten.

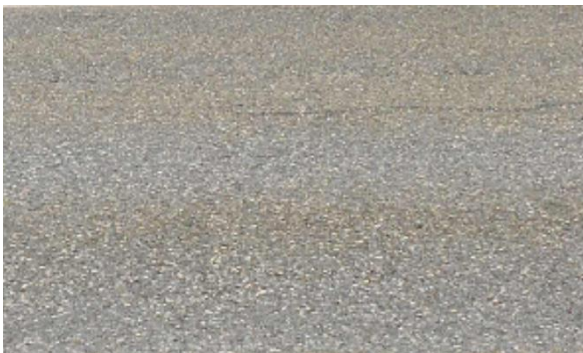
Abb. 16 Nahaufnahme Belag Südspur km 127.50

Es wurde eine erhöhte Lärmentwicklung infolge des grobkörnigen Deckschicht ACMR11 festgestellt. Verstärkt werden die Abrollgeräusche durch die visuell festgestellte Ausmagerung des Belages.

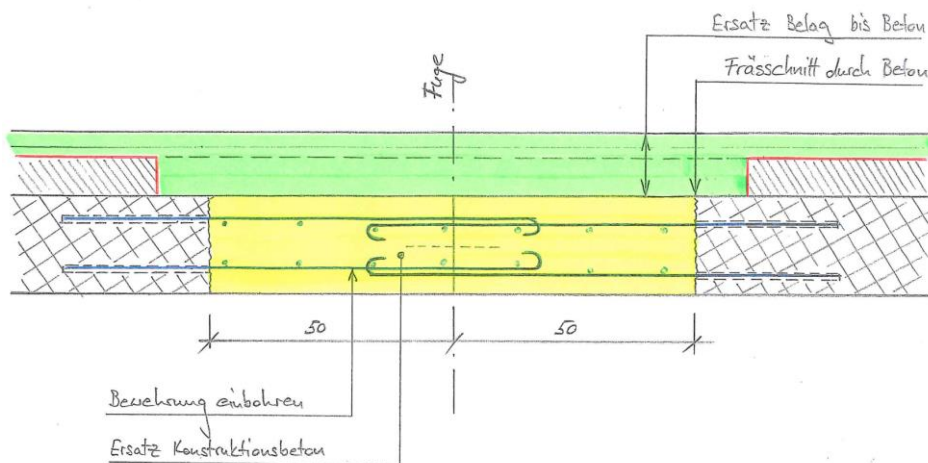
Abb. 19 Projektvorschlag Fugensanierung

Auf einen Abbruch der Betontragschicht der Südspur (N-S) kann hinsichtlich des Zieles der Erneuerungsmassnahme (Gewährleistung der Qualität des Oberbaus von ca. 10 – 15 Jahren) verzichtet werden. Diese Massnahme erscheint nicht wirtschaftlich. Zur Verhinderung der Querrisse bei den Fugen sollen diese mit einer gesonderten Massnahme instandgesetzt / aufgehoben werden.

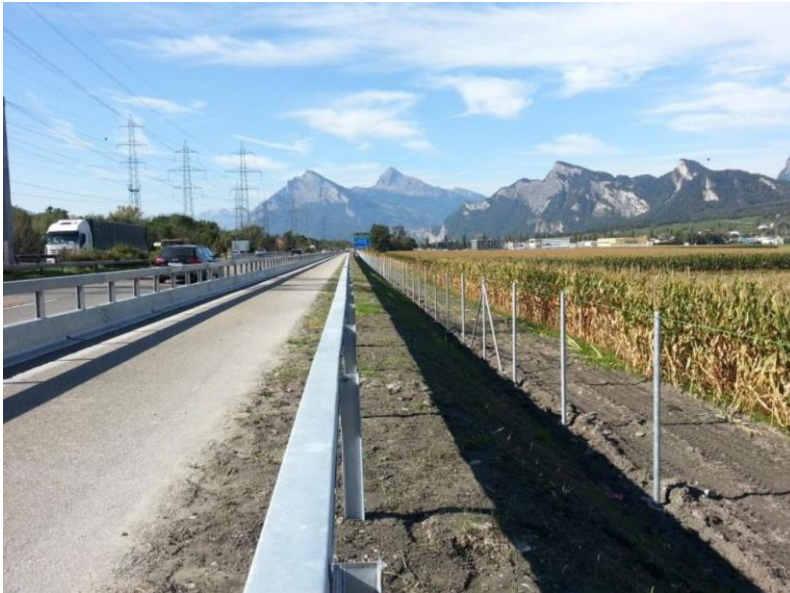
Im Zusammenhang mit dem Kabelblock gem. Kap. 4.4 wurde auch das FZRS der Nordspur, Brücke bei Zizers bis Raststätte Heidiland (ausgenommen Bereich AS Landquart) ersetzt. Entsprechend entspricht dieses den Anforderungen.

Abb. 20 FZRS System und Wildschutzzaun Bau 2014 (im Zusammenhang mit Kabelblock)

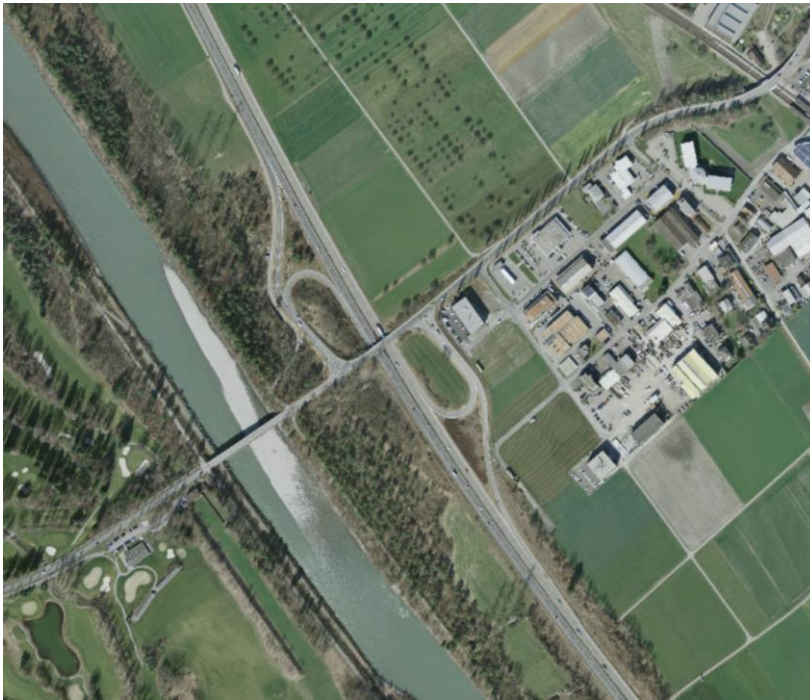
Abb. 24 Übersicht N13 AS Maienfeld

Beim Anschluss Maienfeld handelt es sich gem. Typologie VSS 40 250 um die kreuzungsfreie Anschlussform Typ "Halbes Kleeblatt".

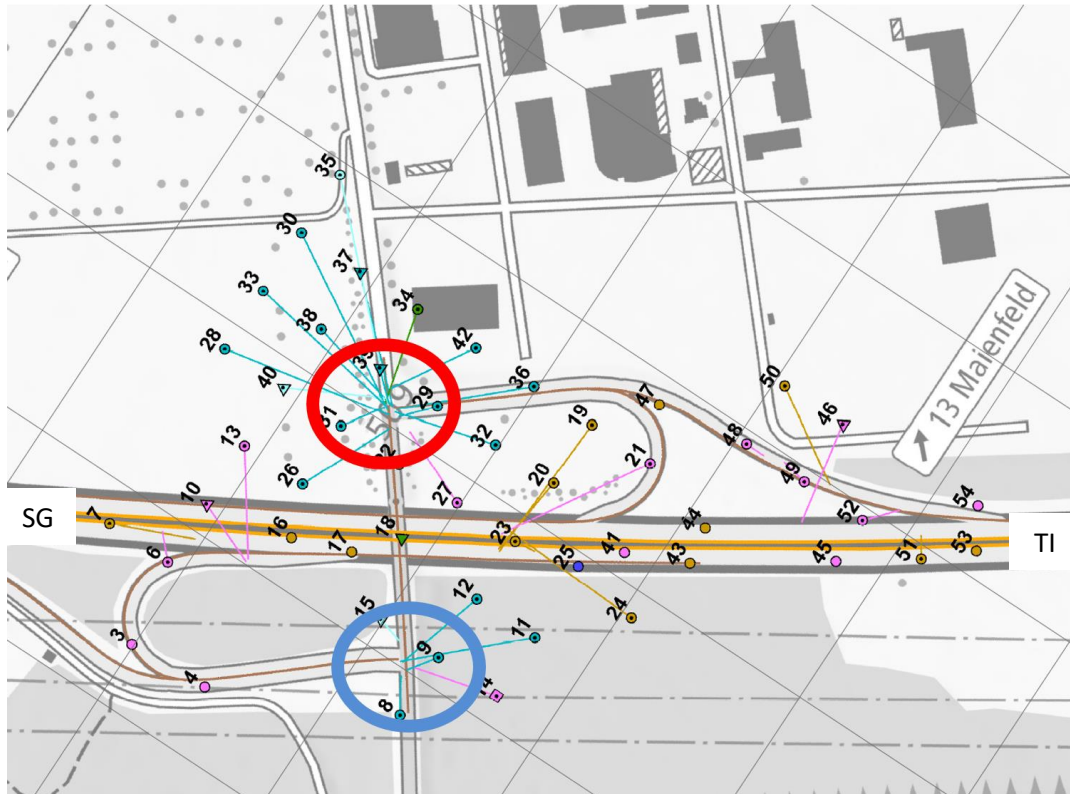
Abb. 25 Unfallschwerpunkte

Es gab im Untersuchungsperimeter zwischen 2012 und 2018 insgesamt 54 Unfälle. Bei 13 Unfällen kamen Personen zu Schaden. Bei 2 Unfällen wurden Personen schwer-, bei 11 Unfällen wurden Personen leichtverletzt. Bei 41 Unfällen gab es lediglich Sachschaden.

Es fällt auf, dass sich ein Unfallschwerpunkt (black spot) beim Knoten Ein-/Ausfahrt Nordspur in die kantonale Verbindungsstrasse (414.01 Bad Ragazerstrasse) befindet (rot in Abb. 25). Die Hauptursache liegt in "2302 Missachten des Vortrittsignals Kein Vortritt" (17 Fälle). Dasselbe, jedoch deutlich weniger stark akzentuiert, lässt sich bei der Ein-/Ausfahrt Südspur erkennen (blau in Abb. 25). Die Schleuder- oder Selbstunfälle beschränken sich auf die Ein- und Ausfahrtsäste des Anschlusses. Die Tierunfälle befinden sich hauptsächlich auf der Stammachse. Die restlichen Unfalltypen verteilen sich über den restlichen Perimeter des Anschlusses.

Durch den Kreisverkehr können insbesondere die Fahrurfälle, Abbiege- und Einbiegeunfälle, Unfälle beim Überholen und Fahrstreifenwechsel, die Auffahrnfälle in der Zufahrt, Frontalkollisionen und Fussgängerunfälle (im vorliegenden Fall nicht massgebend) vermieden werden.
