Gemeinde Frenkendorf

Schwimmhalle Mühleacker Energetische Feinanalyse

Technischer Bericht

Winterthur, 27. Oktober 2020

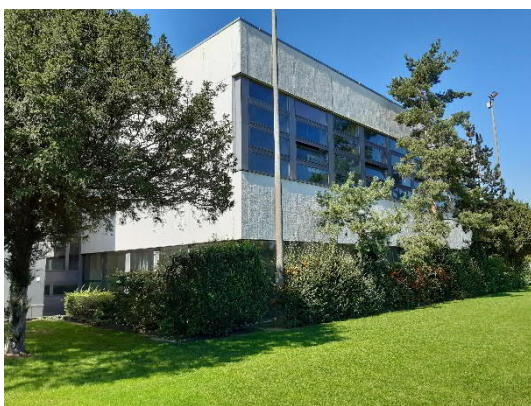
Abbildung 1: Die Turnhalle liegt über der Schwimmhalle.

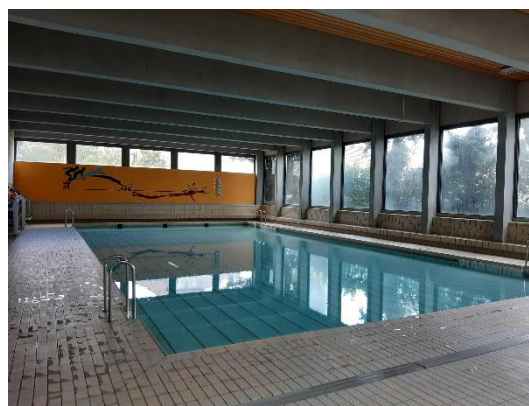
Abbildung 2: Schwimmhalle mit Lehrschwimmbecken 20 x 10 m.

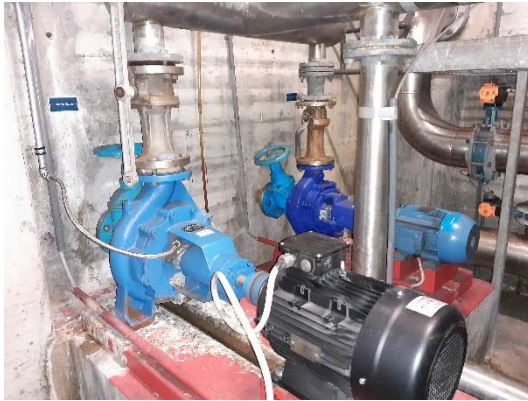
Die Filterpumpen der **Badewasseraufbereitung** wurden zu unterschiedlichen Zeitpunkten ersetzt. Ihre Motoren können nicht drehzahl geregelt werden.

Abbildung 4: Filterpumpen mit unterschiedlichem Alter und ohne Drehzahlregelung

Die beiden Filterpumpen sind die wesentlichen Stromverbraucher der Badewasseraufbereitung. Sie haben Baujahr 2002 und 2019. Sie sind nicht frequenzgeregelt und es gibt keinen Sparbetrieb ausserhalb der Betriebszeiten.

- Der Ersatz der beiden Filterpumpen durch neue mit Frequenzumrichter und gleichzeitiger Programmierung eines Sparbetriebs ausserhalb der Öffnungszeiten spart recht viel Strom ein. Dieser Ersatz kann unabhängig von anderen Massnahmen umgesetzt werden.
- Strommessung der Filterpumpen oder der Badewasseraufbereitung über mehrere Monate vor dem Filterpumpenersatz und danach. Auswerten der tatsächlichen Stromersparnis.

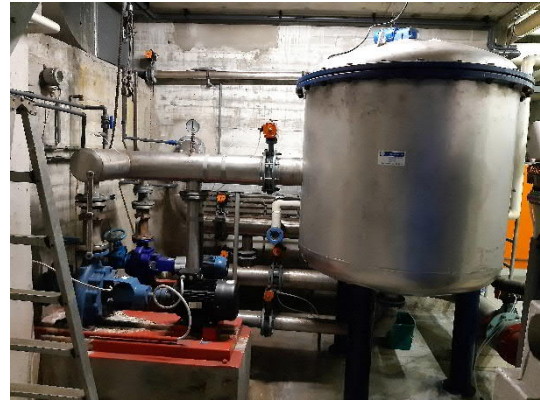
Abbildung 5: Anschwemmfilter der Badewasseraufbereitung.

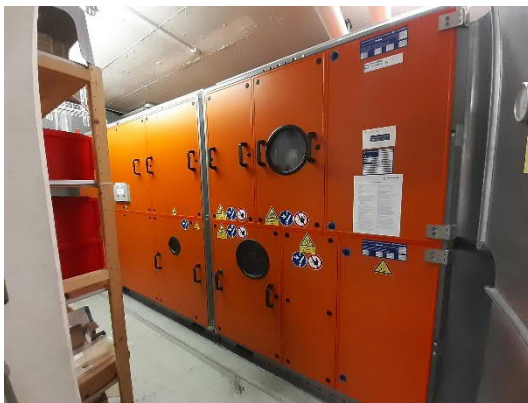
Das **Lüftungsgerät** der Schwimmhalle wurde im Jahr 2010 ersetzt und entspricht dem heutigen Stand der Technik. Neben der rekuperativen Wärmerückgewinnung ist es mit einer Wärmepumpe ausgerüstet, welche der Fortluft zusätzlich Wärme entzieht und dem Badewasser Wärme abgibt. Zudem wird über den Unterkühler das kalte Frischwasser fürs Bad vorgewärmt.

Abbildung 6: Lüftungsgerät der Schwimmhalle mit Wärmerückgewinnung und Wärmepumpe.

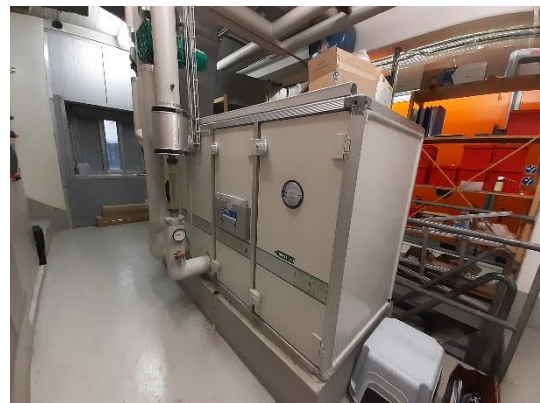
Abbildung 7: Zuluftgerät der Garderobenlüftung.

Das **Lüftungsgerät der Garderoben aus dem Jahr 2007 ist in einem guten Zustand**. Beim Lüftungsgerät der Garderoben ist bei der Begehung aufgefallen, dass die Betriebsstunden für die Pumpe des Kreisverbundsystems (KVS) praktisch null sind. Es gilt zu klären, ob diese Pumpe läuft und wie sie gesteuert wird.

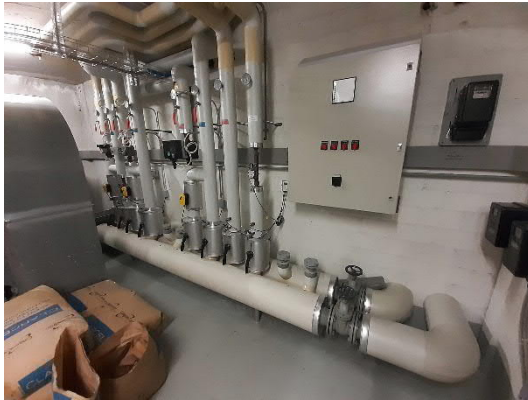
Das Gebäude wird mit **Fernwärme** versorgt. Die Heizungssteuerung ist alt und die Einstellung der Beckentemperatur ungenau. Die Umwälzpumpen und Wärmemessungen sind neueren Datums.

Abbildung 8: Heizverteiler im EG.

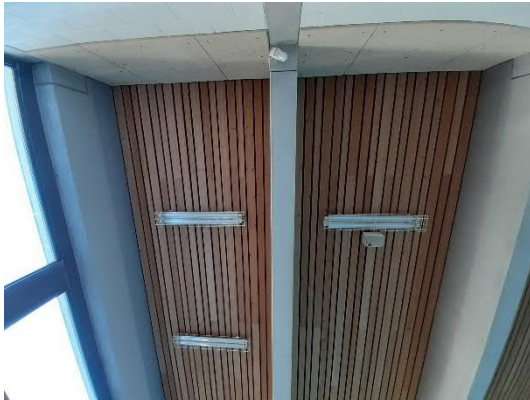
Die Schwimmhalle ist mit Leuchtstoffröhren ausgerüstet. Diese sind veraltet. Es ist eine Tageslichtsteuerung vorhanden, welche eine gute Energieeffizienz sicherstellt. Eine Umrüstung auf LED-Leuchten bringt geringe Stromeinsparungen mit sich. Bei LED-Leuchten entfällt das häufige Ersetzen eines defekten Leuchtmittels, womit der Betriebsaufwand für den Hausmeister sinkt. Zudem ist es absehbar, dass ab 2023 die gesetzlichen Effizienzanforderungen an Leuchtmittel angehoben werden und Leuchtstoffröhren diese nicht mehr erfüllen werden.

Abbildung 10: Schwimmhallenbeleuchtung mit Leuchtstoffröhren und Tageslichtsteuerung.

Massnahme: Ersatz der Leuchtstoffröhren durch LED-Leuchten.

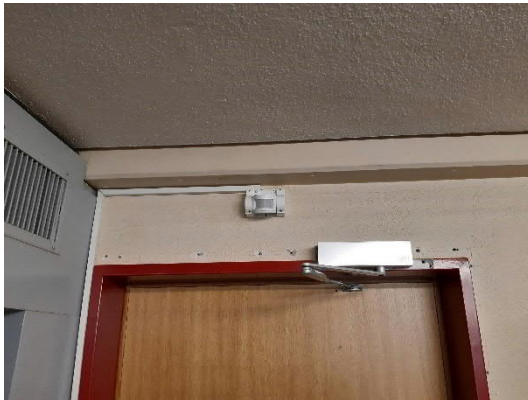
Die Garderoben und Duschen sind mit Leuchtstoffröhren ausgerüstet. Diese sind veraltet. Es sind Präsenzmelder installiert. Eine Umrüstung auf LED-Leuchten bringt geringe Stromeinsparungen mit sich. Bei LED-Leuchten entfällt das häufige Ersetzen eines defekten Leuchtmittels, womit der Betriebsaufwand für den Hausmeister sinkt. Zudem ist es absehbar, dass ab 2023 die gesetzlichen Effizienzanforderungen an Leuchtmittel angehoben werden und Leuchtstoffröhren diese nicht mehr erfüllen werden.

Abbildung 11: Präsenzmelder in den Garderoben.

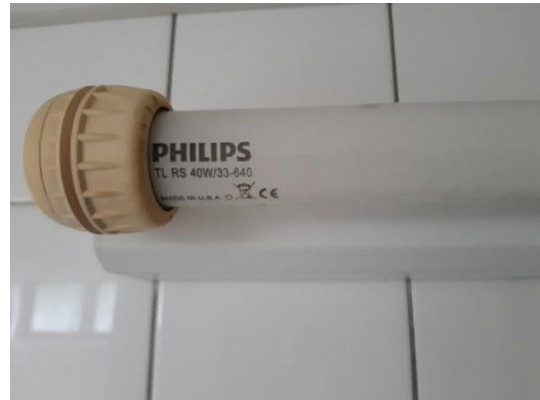
Abbildung 12: Leuchtstoffröhren in den Duschen und Garderoben.

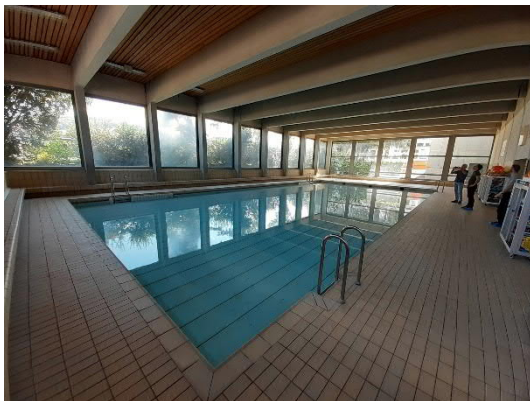
Die Fenster der Schwimmhalle mit Baujahr 1998 weisen eine Zweifachverglasung auf. Mindestens ein grosses Fenster ist defekt und trüb. Die Schwimmhalle ist bedeutend wärmer und feuchter als eine Turnhalle oder ein Schulzimmer. Eine gute Wärmedämmung lohnt sich umso mehr.

Abbildung 13: Schwimmhalle mit grossen Fenstern mit 2-fach-Verglasung.

Massnahme: Fensterersatz in der Schwimmhalle durch besonders wärmedämmende Fenster mit Dreifachverglasung.

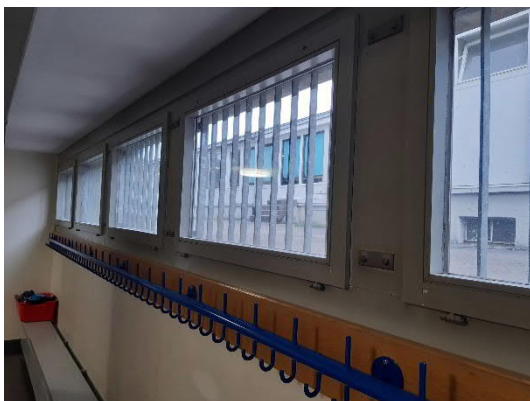
Die Fenster der Garderoben und Duschen stammen aus dem Baujahr 1969.

Abbildung 14: Fenster der Garderoben mit 2-fach-Verglasung.

Massnahme: Fensterersatz in den Garderoben durch dreifach verglaste Fenster mit guter Wärmedämmung.
