# CHUV de Cery - collecte et évacuation des eaux claires Étude géotechnique

Lausanne, le 24.07.2020 / VD07688.100

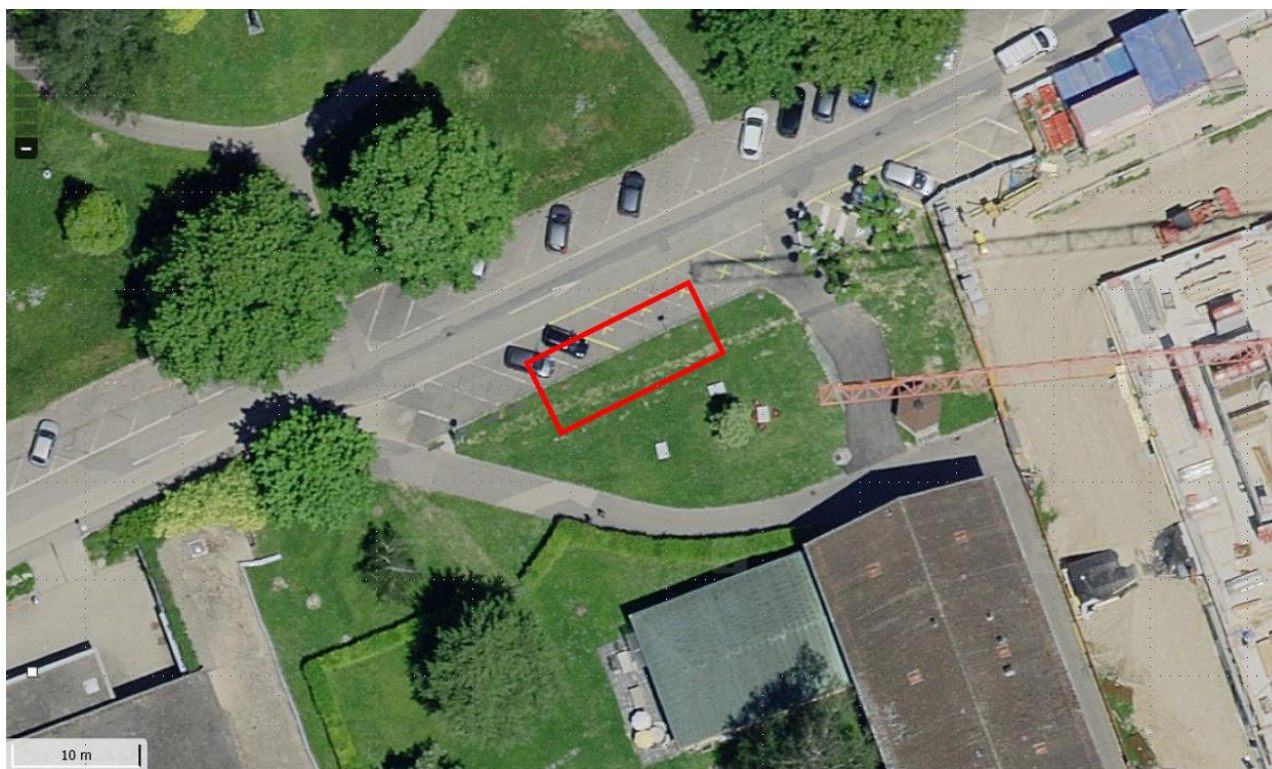
Figure 1 : Implantation bassin de rétention (en rouge)

L'étude géotechnique concerne le bassin pour le sous-bassin versant sud-est.

L'implantation du bassin est donnée sur la figure ci-dessous.

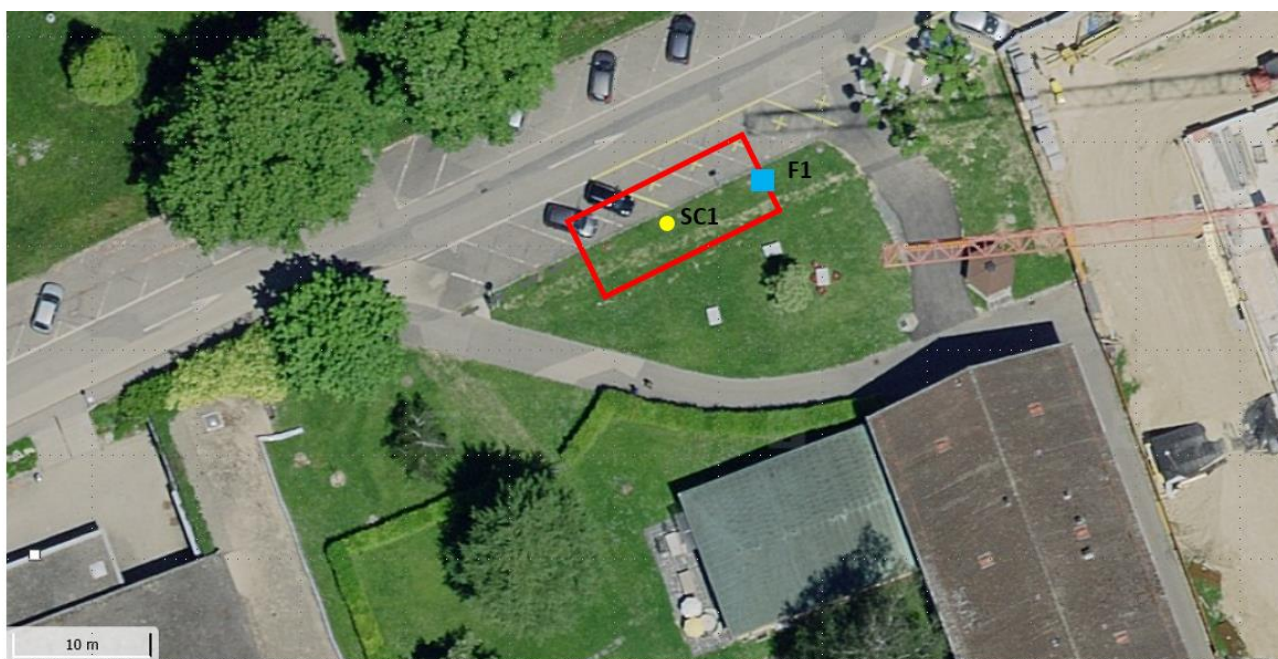
Figure 2 : Implantation des investigations réalisées avec le bassin de rétention projeté (en rouge)

Un forage carotté de reconnaissance a été réalisé jusqu'à 8.4m de profondeur et équipé d'un piézomètre. L'entreprise Fortini a effectué ce forage du 30.06 au 2.07.2020. Les marnes appartenant à la molasse grise de Lausanne ont été recoupées dès 0.6m de profondeur par rapport au terrain naturel.

Une fouille manuelle jusqu'à 1.2m de profondeur a été réalisée à environ 5m de distance du forage carotté pour contrôler la profondeur du toit du rocher.

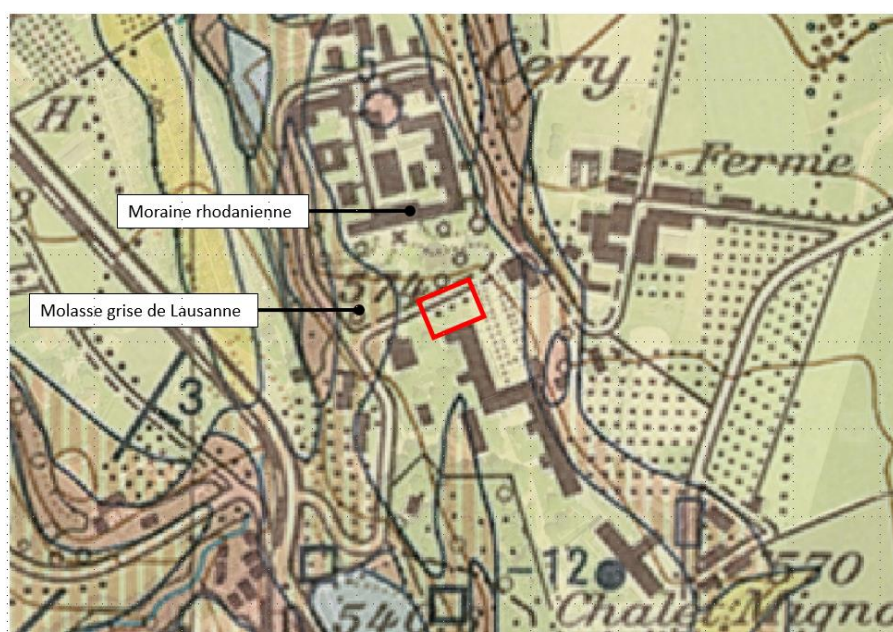
Figure 3 : Extrait de l'Atlas géologique de la Suisse (source geo.admin.ch), en rouge le secteur étudié

D'après l'atlas géologique AG25, le bassin se situe au droit de la moraine de fond rhodanienne, avec de la molasse grise de Lausanne sous une faible épaisseur de recouvrement.

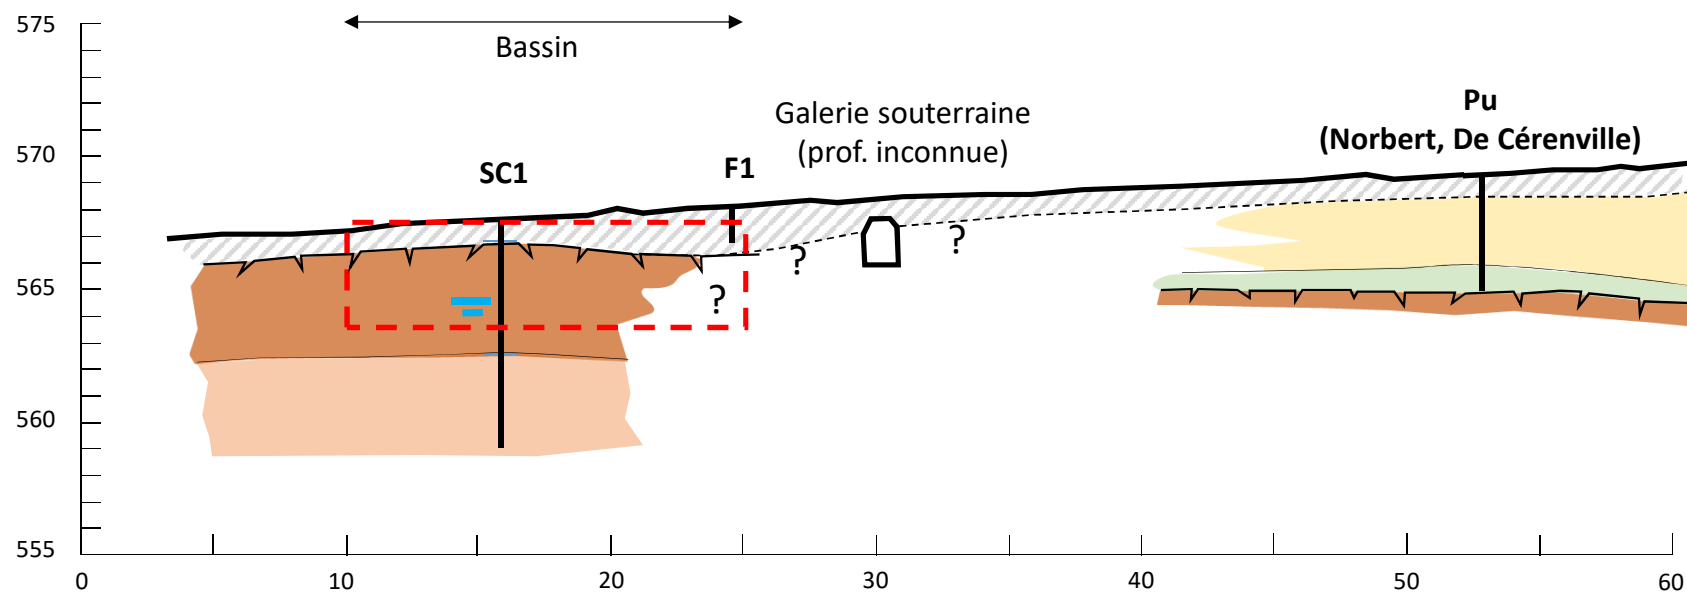
## Annexe C Coupe géologique

Remblais

Niveau piézométrique

Molasse grise  
de Lausanne

Marnes finement gréseuses, très tendres et  
fracturées

Grès fins à moyens, assez durs

D'après le profil géologique schématique (annexe C), les marnes constitueront la totalité de la fondation du fond de fouille. Ces marnes sont très tendres, fracturées et sensibles à l'eau.

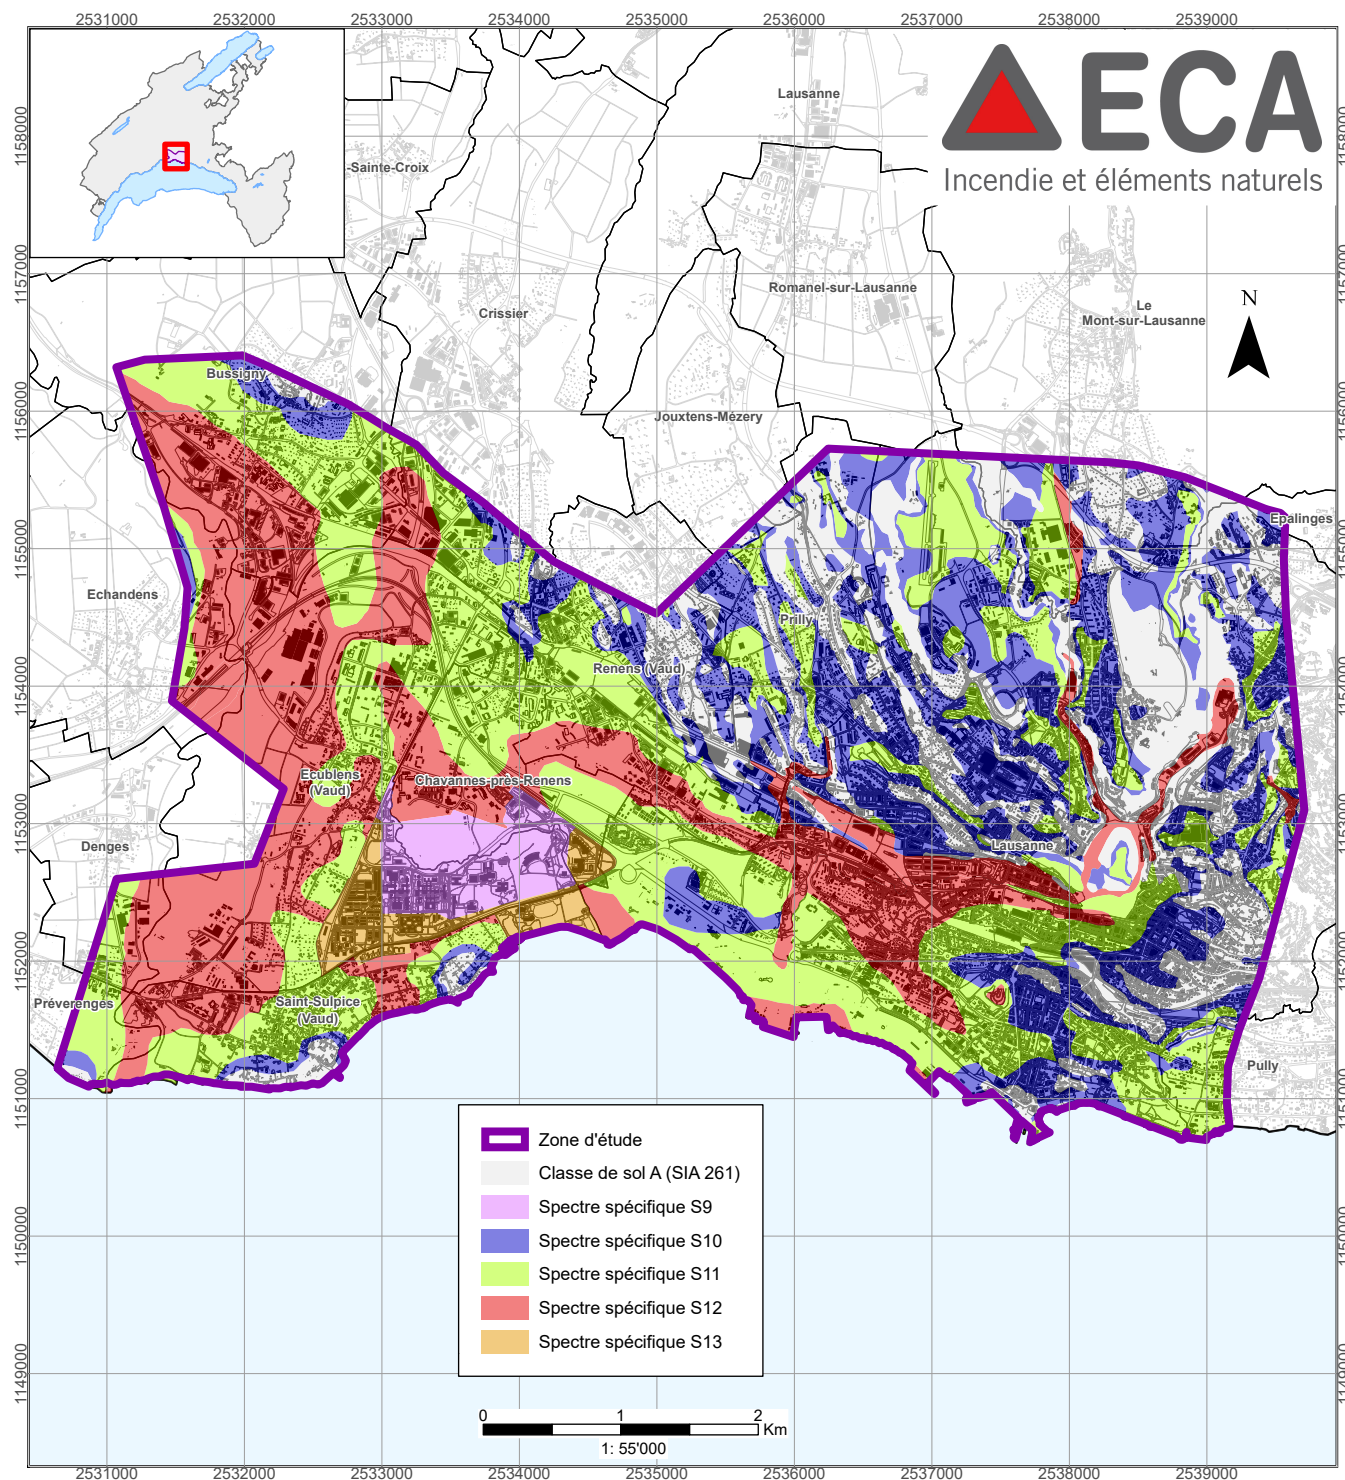
## Annexe D Microzonage sismique

## Carte de microzonage sismique spectral de la région Lausanne

Pour l'ensemble de la zone teintée en vert, ci-contre, il est recommandé d'utiliser ce spectre à la place de ceux de la norme SIA 261, paragraphe 16.2.3.1, pour le contrôle ou le dimensionnement sismique des structures. Le spectre inélastique peut être calculé en analogie avec les formules du paragraphe 16.2.4.1 de la norme SIA 261. En particulier, pour les bâtiments neufs, l'accélération spectrale minimale de dimensionnement,  $0.1 \cdot \gamma_r \cdot a_{gd}/g$ , doit être respectée.

Selon la carte indicative du canton de Vaud, le projet se trouve au niveau d'un microzonage sismique (cf. annexe D).

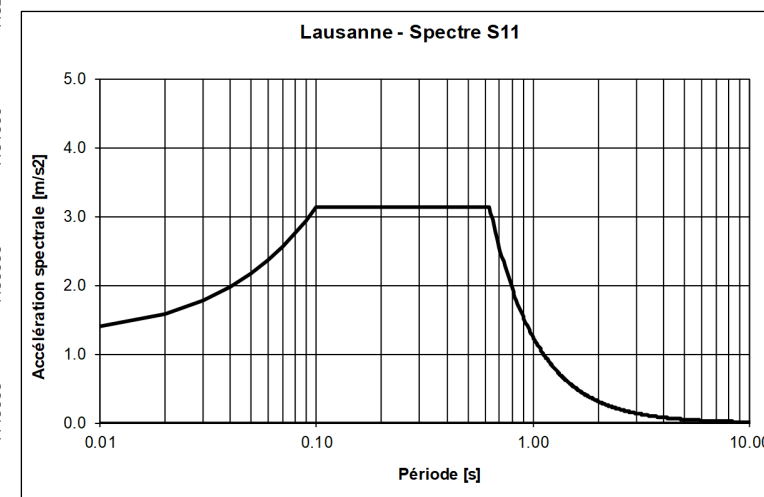
### Spectre spécifique S11 :

| $0.0 \leq T < 0.1 \text{ s}$ | $S_e = 1.2 + 19.4 \cdot T$ | [m/s <sup>2</sup> ] |
| $0.1 \leq T \leq 0.63 \text{ s}$ | $S_e = 3.14$ | [m/s <sup>2</sup> ] |
| $T \geq 0.63 \text{ s}$ | $S_e = 1.25 / T^2$ | [m/s <sup>2</sup> ] |
