IMPIANTO IDROELETTRICO PIOTTINO

VALUTAZIONE DELLO STATO DELLE CONDOTTE

Verifica delle condotte nel tratto a monte della camera valvole

7108.0-R-003

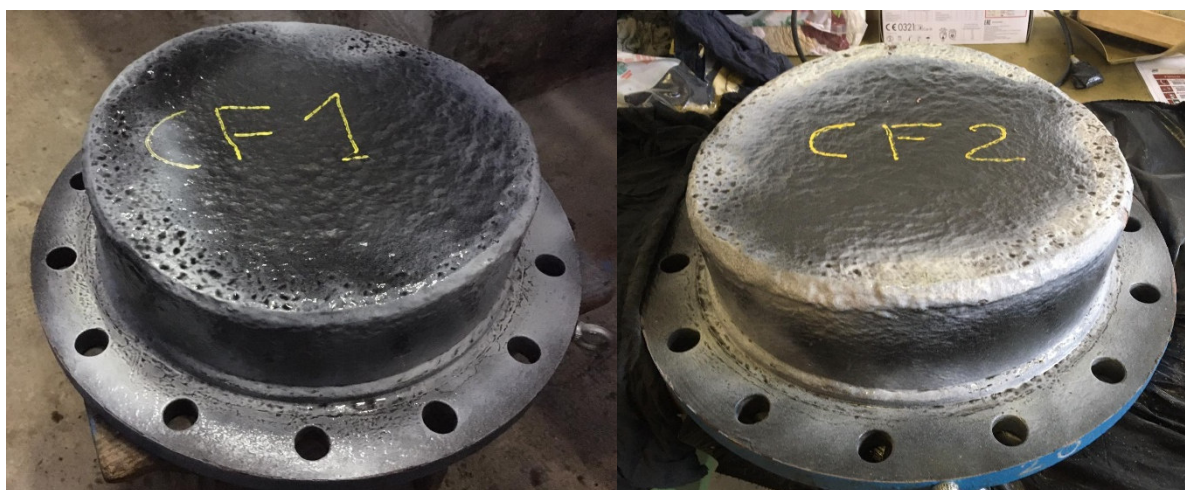
Figura 7: Chiusure dei passi d'uomo CF1 e CF2.

La verniciatura sui bordi esterni delle lamiere di chiusura delle CF1 e CF2 risulta degradata, probabilmente a causa di fenomeni di cavitazione (vedi **Figura 7**). Da un esame preliminare realizzato asportando la vernice da una piccola area, il metallo sottostante non sembra particolarmente intaccato.

Sulla verniciatura delle chiusure dei passi d'uomo, in corrispondenza dei bordi esterni delle lamiere a contatto con l'acqua, sono stati riscontrati fenomeni di degrado. Nonostante la lamiera sottostante non pare sia particolarmente intaccata (dopo verifica effettuata su una piccola area con distacco parziale di vernice già esistente), il fenomeno merita una successiva indagine.

Inoltre, dato il degrado rilevato a carico di questi elementi, sarà necessario indagare anche lo stato di tutti gli altri passi d'uomo delle condotte 1 e 2 (5 ogni condotta, a valle delle valvole). Dal momento che le pressioni a cui sono soggetti sono più importanti, i fenomeni di degrado potrebbero essere più significativi e interessare anche il metallo, causando una riduzione della resistenza residua degli elementi.

- a) riparazione della lamiera degradata mediante riporti di saldatura. Questa è la soluzione di minimo impatto economico. Tuttavia, occorre considerare che le riparazioni andrebbero ad interessare la zona contigua alle esistenti saldature che sono quelle che garantiscono la resistenza meccanica della chiusura. Qualora l'estensione della riparazione fosse solo puntuale, si potrebbe prendere in considerazione, diversamente sarebbe sconsigliato.

- c) Sostituzione completa delle chiusure. In questo caso, la chiusura potrebbe essere realizzata tramite flangia cieca con un guidavento, secondo il modello della condotta 3. Tale installazione è la meno complicata dal punto di vista realizzativo e garantisce una funzionalità migliore, dal momento che la parte a contatto con il flusso (e dove perciò è possibile l'innescare di fenomeni di degrado) non ha funzioni strutturali che possano compromettere la resistenza meccanica della chiusura. Questo risulterebbe l'intervento maggiormente opportuno.

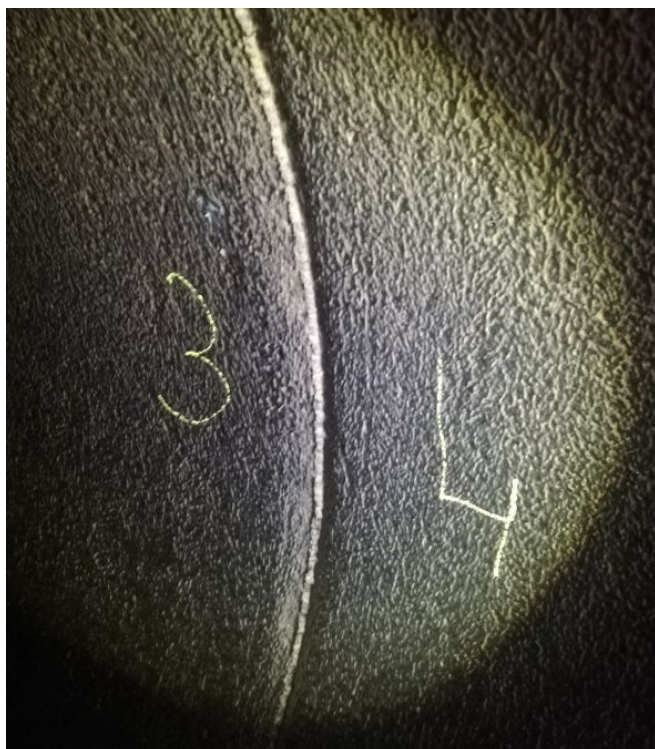
Figura 8: Condotta 2 – Aspetto delle superfici.

La verniciatura delle condotte 1 e 2 appare in una condizione discreta, sia come estensione che come spessore, anche se la superficie appare irregolare.

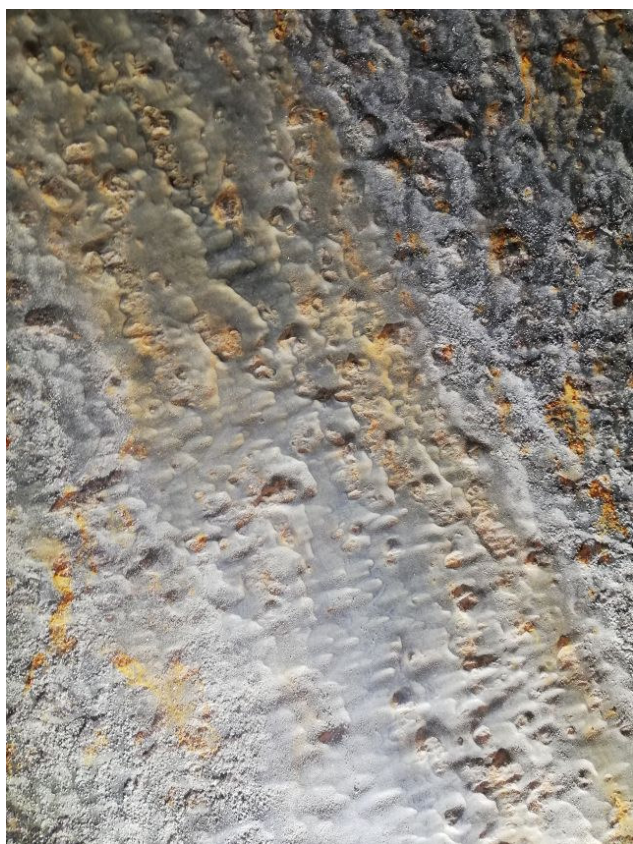
Figura 9: Condotta 3 – Dettaglio di un tratto di superficie laterale senza verniciatura .

Nella condotta 3, invece, esistono aree prive di verniciatura, sia sull'intradosso inferiore, a causa di fenomeni legati al trasporto solido, sia sulle pareti di alcuni tratti, dove il metallo è esposto. Dove la protezione è assente, si osservano fenomeni di corrosione. È opportuno segnalare che le misure spessimetriche della vernice (riportate in Allegato) sono state effettuate in aree dove la verniciatura è ancora presente.

spessore della lamiera; se questo non desta particolari preoccupazioni per l'esercizio, dal momento che lo spessore è comunque sovrabbondante per resistere alle pressioni interne, il problema potrebbe manifestarsi in occasione di un futuro svuotamento dell'impianto, in cui potranno verificarsi le massime differenze tra pressioni esterne ed interne, con un conseguente rischio di imbozzamento della lamiera della tubazione. Anche se il rischio può essere più o meno moderato, a seconda dell'estensione del degrado, le conseguenze di un eventuale imbozzamento possono invece essere importanti, dal momento che le riparazioni necessarie comporteranno un fermo impianto prolungato.

La protezione può essere realizzata installando sul fondo della condotta una lamiera sacrificale. Tale provvedimento consentirà di arrestare il degrado della condotta e di preservare le sue caratteristiche di resistenza alle pressioni esterne.

La lamiera potrebbe avere uno spessore limitato (6 mm, indicativamente) ed avere un'estensione limitata al settore di condotta più deteriorato (compreso tra le ore 5 e le ore 7 indicativamente). Il materiale più idoneo consigliato dovrebbe avere una tempratura superficiale, per garantire una buona resistenza all'abrasione (come ad es. un Hardox). Infine, occorrerà prevedere una modalità di installazione che garantisca contro l'insorgenza di corrosione nell'intercapedine che si creerà (ad es. praticando alcune aperture per consentire il riempimento d'acqua o prevedendo l'incollaggio della lamiera con adeguate resine).

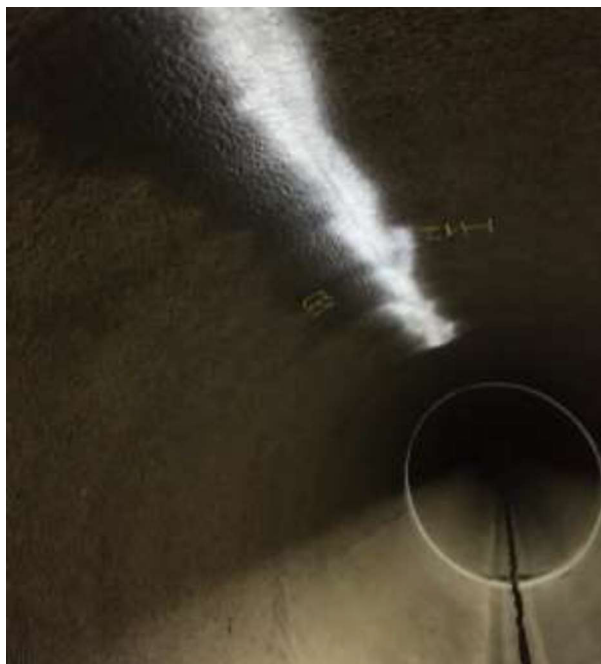
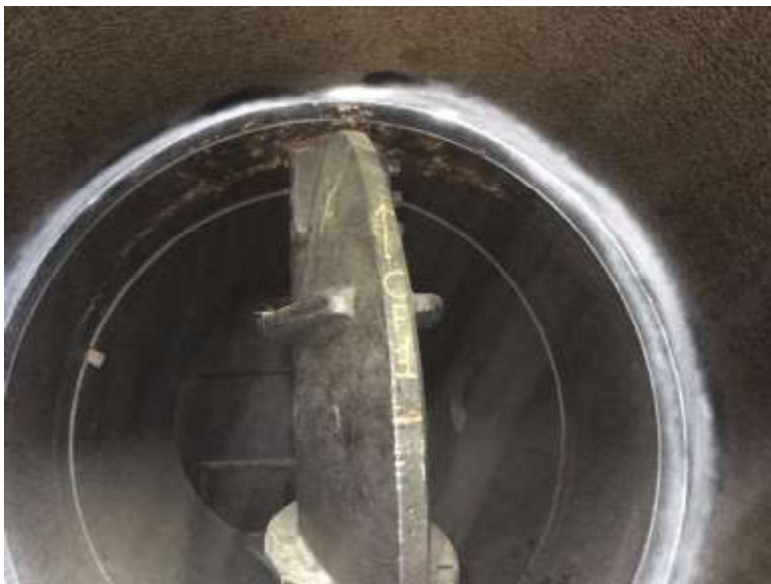
DOCUMENTAZIONE FOTOGRAFICA CF1:

Le giunzioni delle virole non presentano anomalie degne di nota, la vernice di protezione è omogenea e ben aderente, non si notano vesciche, fessurazioni o punti di ruggine.

La valvola a farfalla è libera da ostruzioni ed è in buono stato di conservazione.

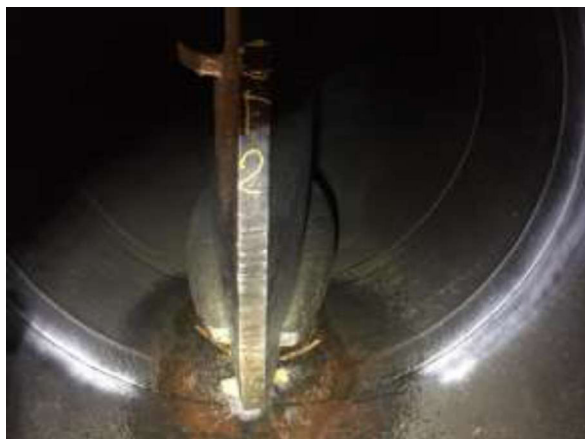
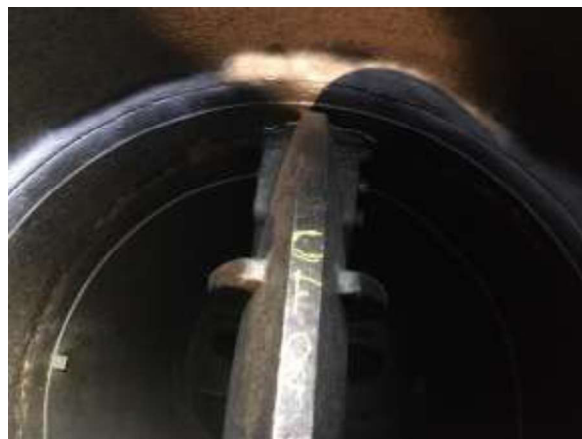
DOCUMENTAZIONE FOTOGRAFICA CF2:

Le giunzioni delle virole non presentano anomalie degne di nota, la vernice di protezione è omogenea e ben aderente, non si notano vesciche, fessurazioni o punti di ruggine.

La valvola a farfalla è libera da ostruzioni ed è in buono stato di conservazione.

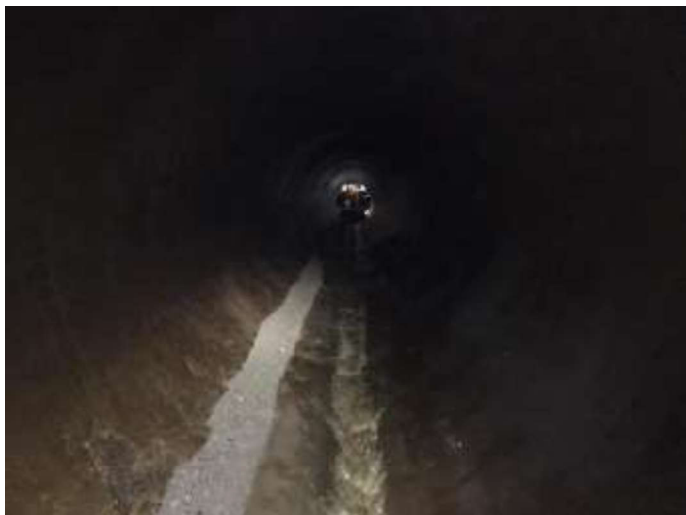
DOCUMENTAZIONE FOTOGRAFICA CF3:

Le giunzioni delle virole non presentano anomalie degne di nota, la vernice di protezione è assente su tutto il fondo di scorrimento, non si notano vesciche o fessurazioni.

La valvola a farfalla è libera da ostruzioni ed è in buono stato di conservazione.

Come indicato nelle note, la condotta 3 è priva della vernice di protezione sul tratto del fondo di scorrimento innescando così un processo di corrosione.
