ETUDE DE RÉHABILITATION DE L'USINE DE TRAITEMENT D'EAU POTABLE DES RUINETTES

Sion, le 27.06.2018
VD6934.200 - VD06934.300

CSD INGENIEURS SA

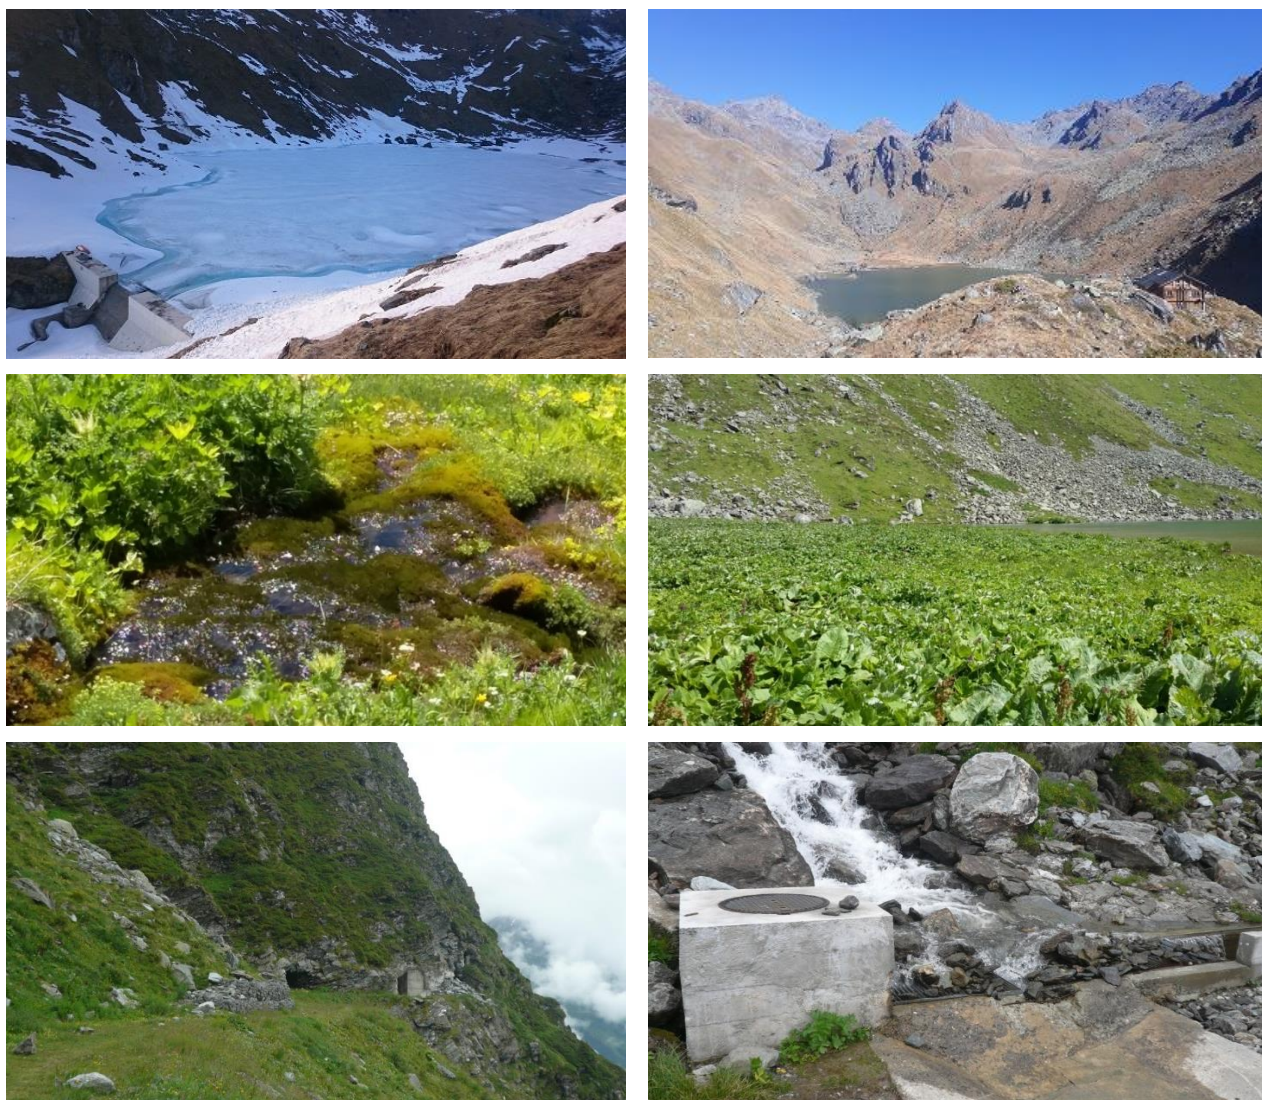
Le lac présente un développement de biomasse assez important en été comme représenté sur la figure 2.3 (présence de Rumex en grande quantité dans la zone de haut-fond signe de présence de phosphore).

Figure 2.3 Photos du lac et de l'aqueduc

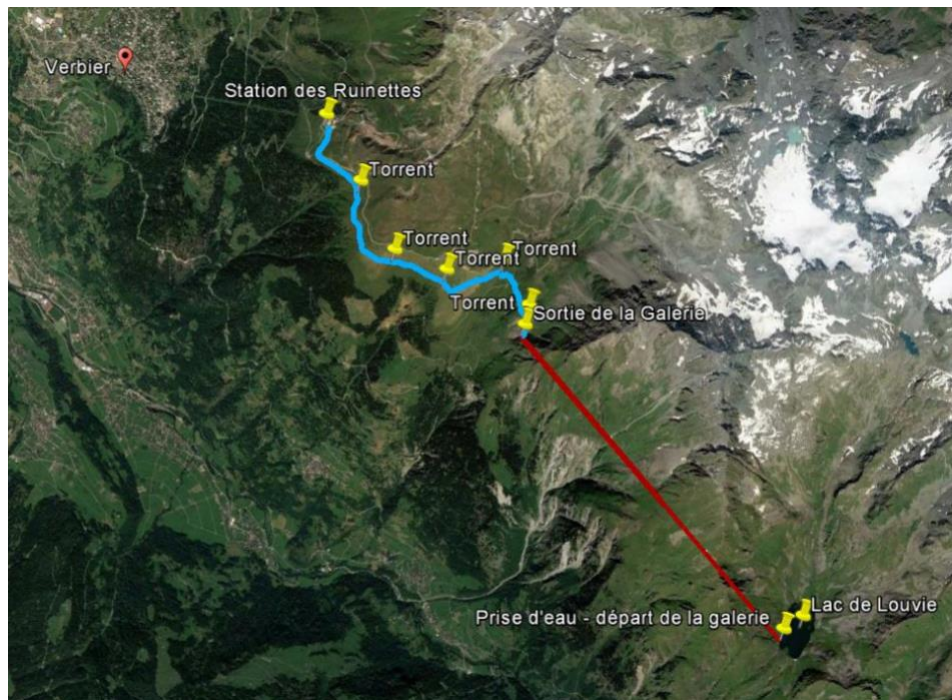
Figure 2.4 Vue d'ensemble schématique du lac de Louvie, de la galerie et de l'aqueduc

En sortie du lac, l'eau brute est acheminée à l'amont de la station des Ruinettes (située à 7 km) par l'aqueduc Bagnes-Vollèges, construit en 1961. L'aqueduc se compose de la galerie souterraine Louvie- La Chaux d'une longueur de 3'700 m, puis de l'aqueduc La Chaux – Pierre Avoi.

L'aqueduc La Chaux – Pierre Avoi capte également une partie des eaux des torrents qui le traversent entre la Chaux et les Ruinettes.

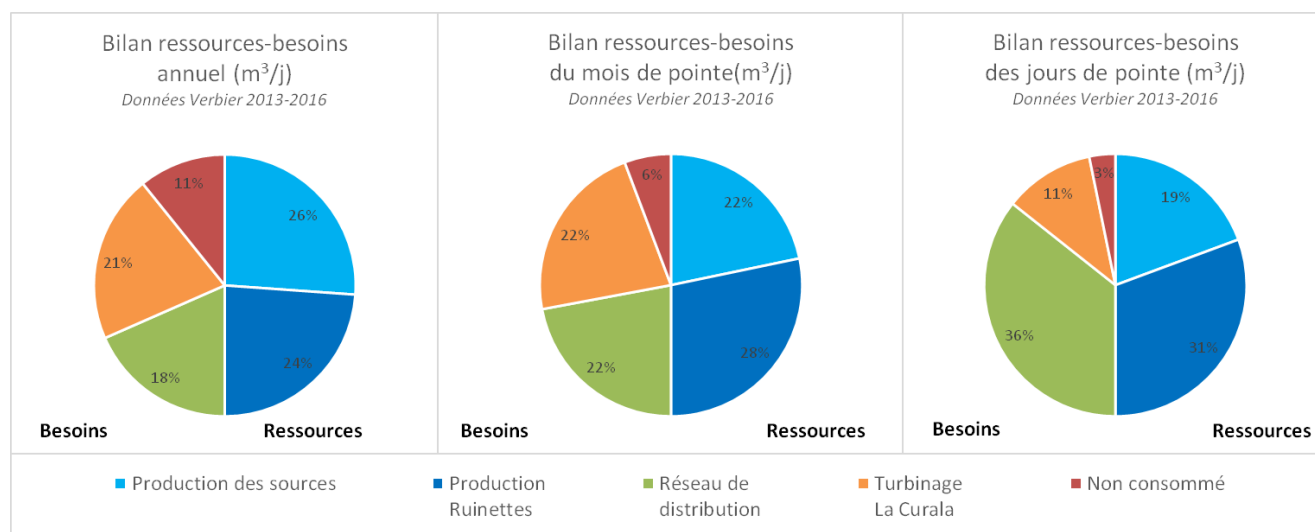
Figure 3.4 Bilan ressources-besoin 2013-2016

- En moyenne sur l'année, la quantité d'eau provenant des sources est supérieure à la quantité consommée.
- Le mois de février correspond à la période d'étiage des sources qui ne permettent pas de couvrir les besoins du réseau de distribution. Ce déficit est complété par la station des Ruinettes, dont l'augmentation de la production permet de maintenir les débits turbinés moyens.
- Les jours de pointe, soit le jour de l'année où la demande en eau est la plus élevée, la station des Ruinettes couvre les besoins en eau non fournis par les sources mais le débit turbiné doit être pour cela fortement diminué. **La demande de pointe équivaut à environ le double de la demande moyenne annuelle.**

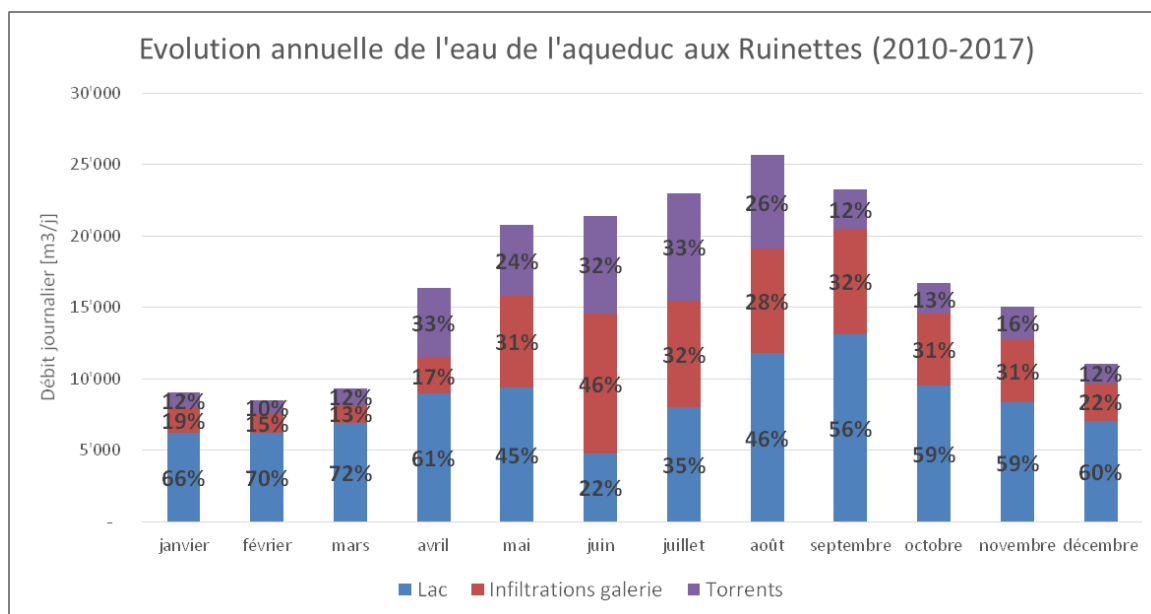
Figure 4.2 Évolution de la composition de l'eau brute en fonction des saisons

Les débits transitant par l'aqueduc sont significativement plus faibles en hiver, le lac de Louvie représentant alors la source principale d'apport. Au printemps et en été, le débit transitant dans l'aqueduc augmente significativement en parallèle à la proportion des infiltrations et des torrents. En été, l'eau du lac de Louvie représente ainsi moins de 50% du débit de l'aqueduc.

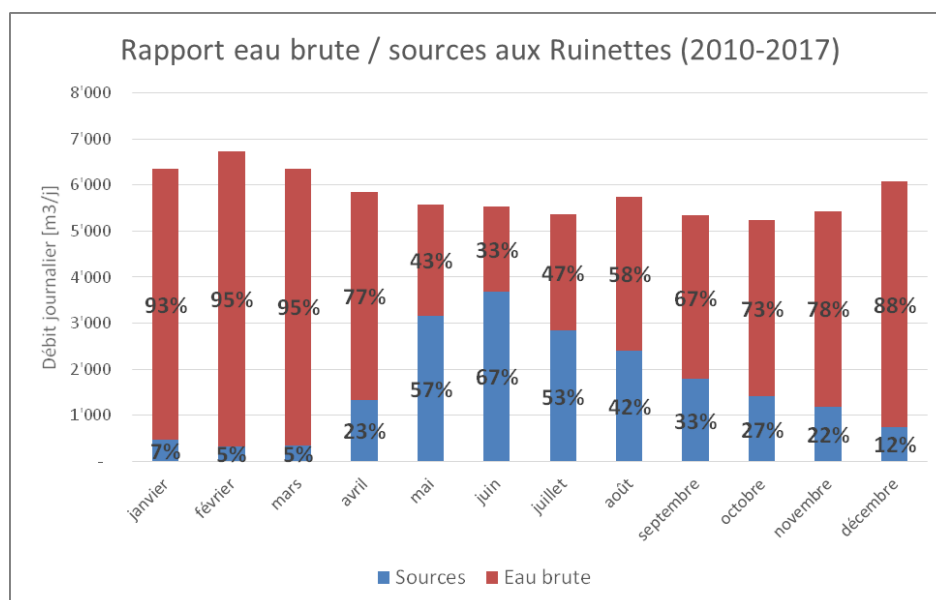
En parallèle, la composition de l'eau traitée en sortie de l'usine évolue également en raison de l'introduction des sources dans la bêche d'eau traitée qui représentent en moyenne plus de 50% du débit au printemps et en hiver.

Figure 4.3 Évolution de la composition de l'eau traitée en fonction des saisons

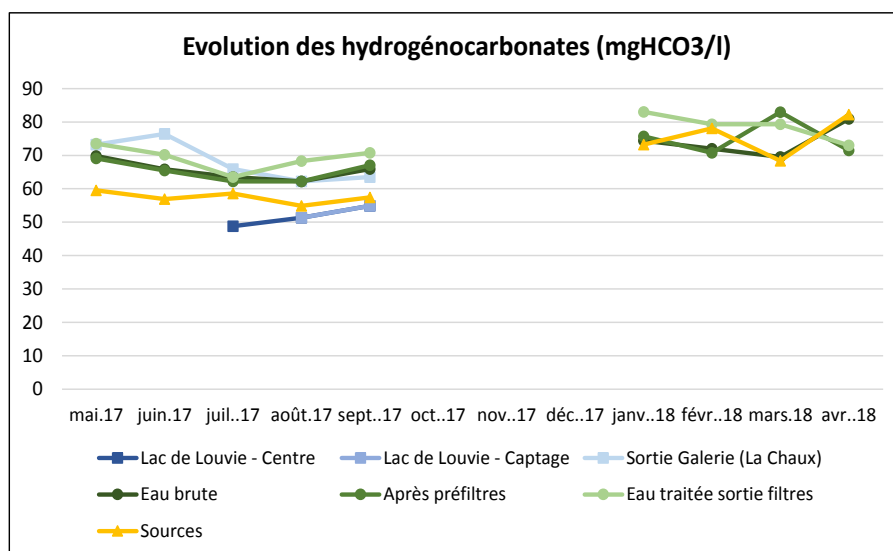
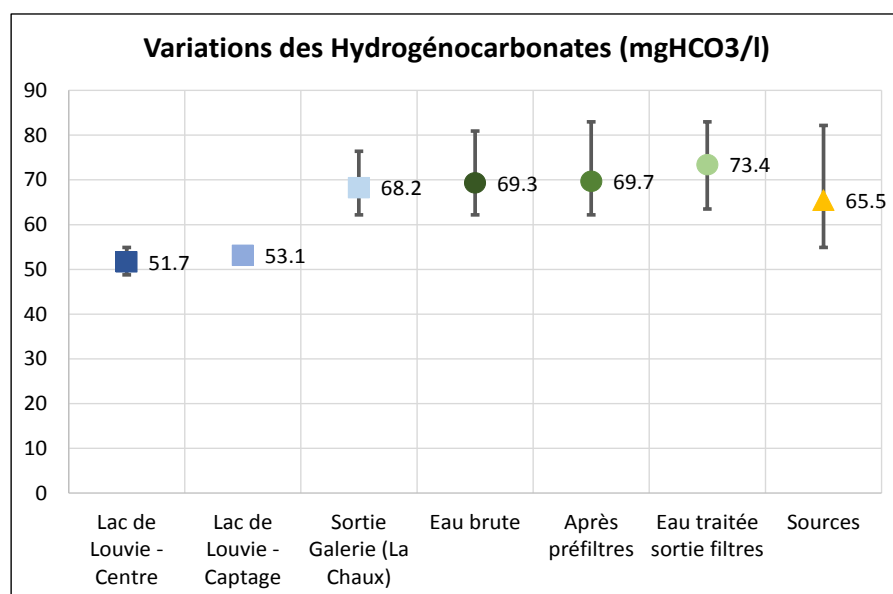
La courbe ci-dessous présente l'évolution au cours de l'année de la mesure de concentration en hydrogénocarbonates. Le diagramme présente quant à lui, par site de prélèvement, la valeur moyenne et les perc. 90 et perc. 10 (barres d'erreur inférieures et supérieures).

Figure 4.8 Évolution annuelle de la mesure de concentration en hydrogénocarbonates

VALEURS RESUMEES ET ANALYSE DES VALEURS : L'eau du lac est très douce mais est significativement reminéralisée par les infiltrations dans la galerie. L'eau brute reste néanmoins agressive, il est donc conseillé de la mettre à l'équilibre calco-carbonique avant distribution. L'eau des sources est également agressive.

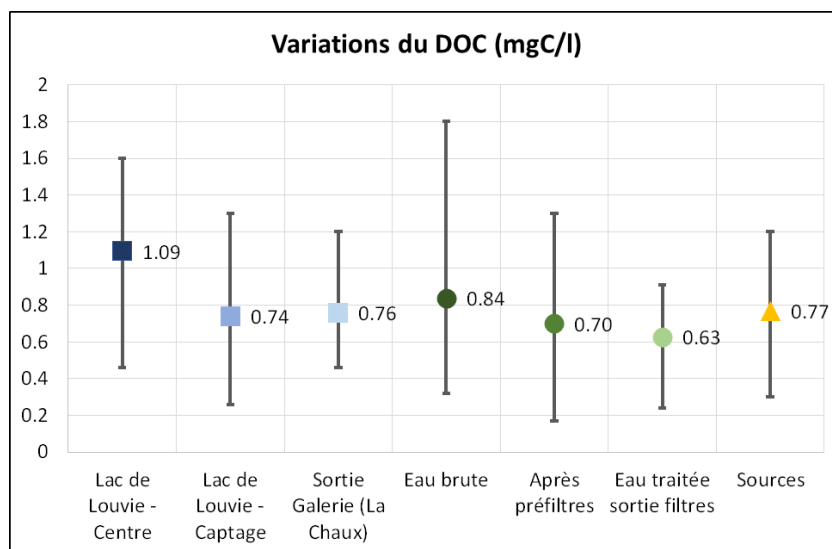
La courbe ci-dessous présente l'évolution au cours de l'année de la mesure de concentration en COD ou DOC. Le diagramme présente quant à lui, par site de prélèvement, la valeur moyenne et les perc. 90 et perc. 10 (barres d'erreur inférieures et supérieures).

Figure 4.12 Évolution annuelle de la mesure de concentration en DOC ou COD

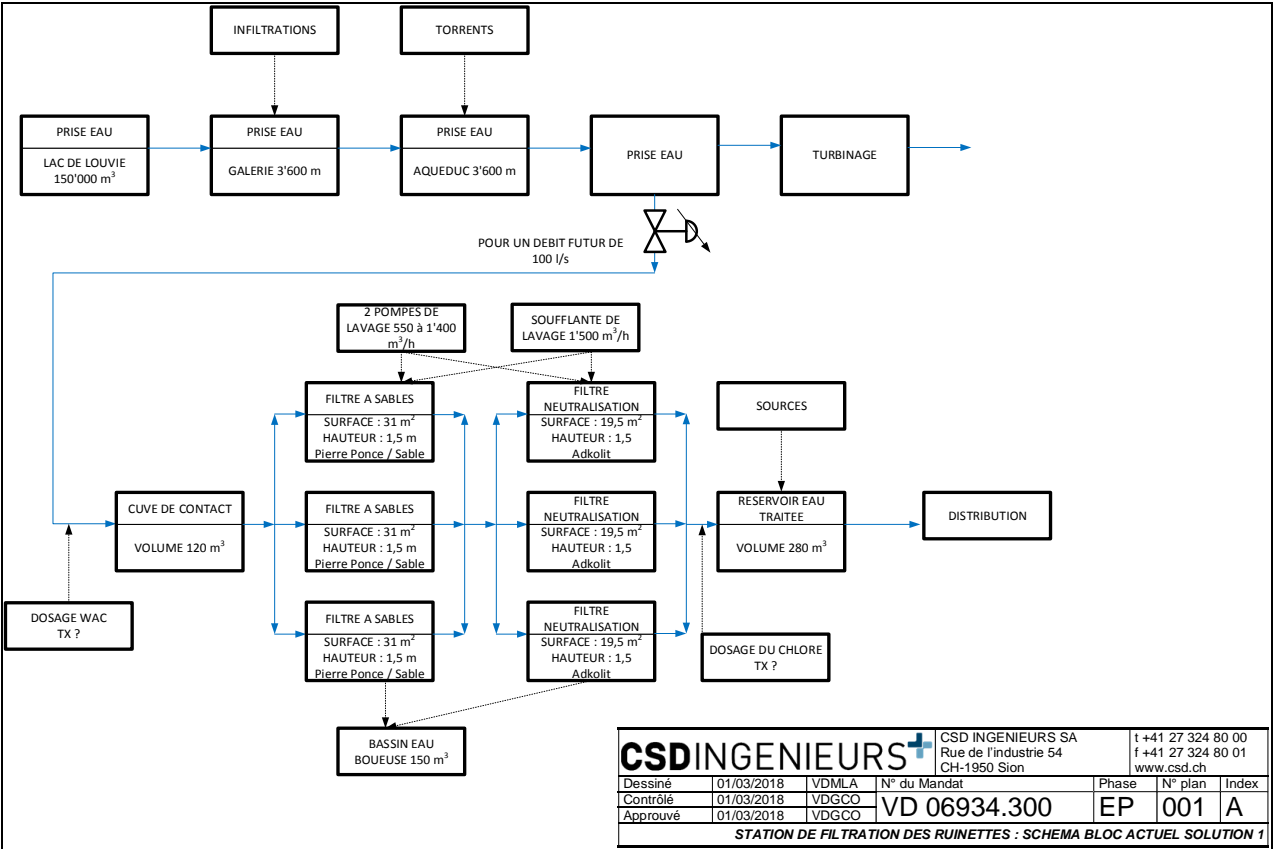
Figure 5.6 Schéma bloc la solution réhabilitation (usine existante)

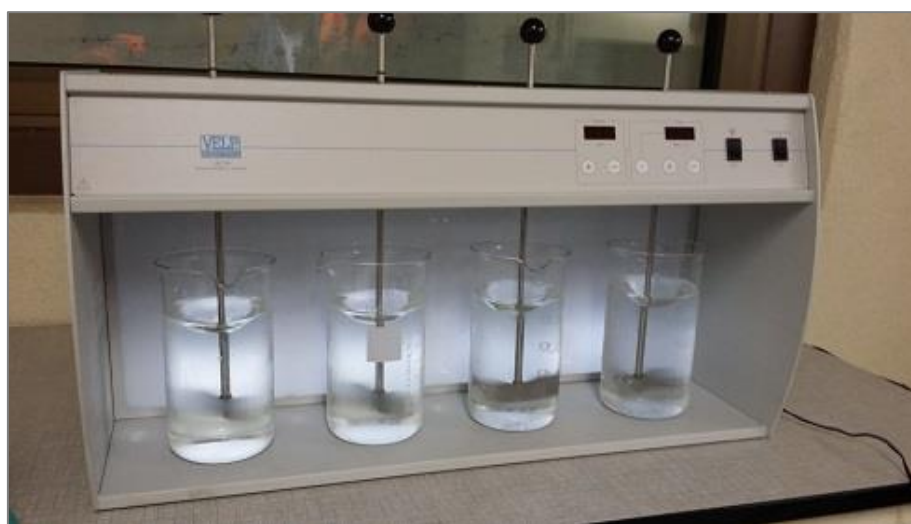
Nous avons réalisé des essais Jar test à l'usine des Ruinettes le 20 mars 2018 afin de déterminer la dose la plus appropriée et de déterminer l'impact du temps de coagulation et de décantation. L'objectif du jar-test était également de vérifier si cette étape était réellement indispensable au bon traitement de la matière organique.

Figure 5.8 Photo jar-tests

Les résultats obtenus au mois de mars montrent que l'injection de coagulant, même à faible dose, a un impact. Néanmoins, les faibles concentrations en entrée et l'eau très froide n'ont pas permis de valider le temps de coagulation et la concentration en produit optimal. De nouveaux essais au printemps avec des turbidités plus importantes en entrée et une eau plus chaude permettraient de compléter ces premiers éléments.

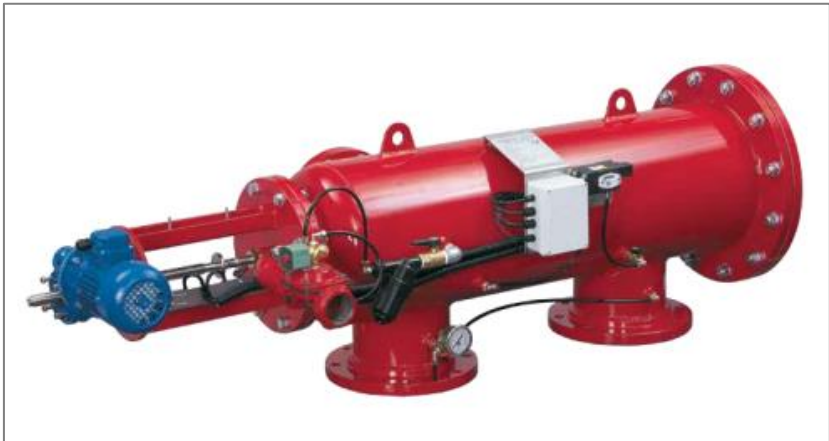
Figure 5.17 Photo d'un exemple de préfiltre

Paramètre	unités	Valeur
Nombre de préfiltres	u	2
Maille du préfiltre	µm	100 à 300
Perte de charge	mCE	0.5-1
Débit unitaire considéré	l/s	50

Tableau 5.6 Tableau caractéristique de dimensionnement de l'étape de pré-filtration

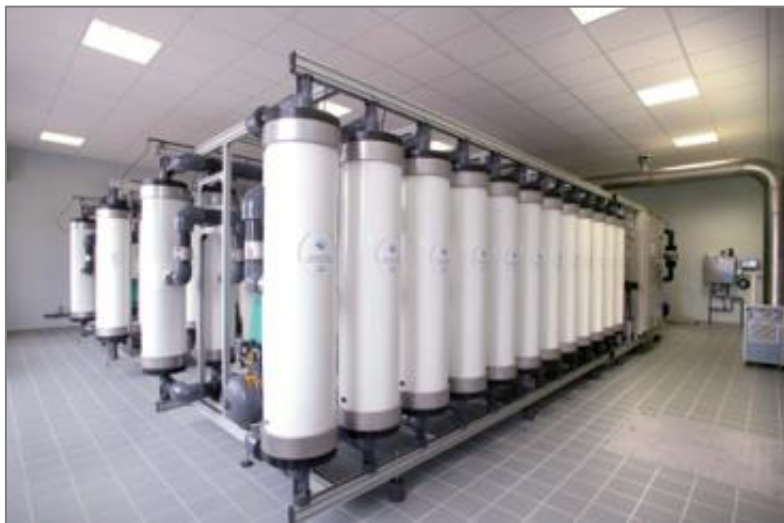
Figure 5.20 Exemple de Skid d'ultrafiltration

Ces membranes sont assemblées sous forme de SKID. L'eau brute traitée par la membrane est pompée à travers une membrane sous pression

L'eau brute est acheminée par une pompe, après préfiltration. L'eau préfiltrée passe ensuite dans les fibres où la matière entrante est accumulée à la surface de la membrane et forme un "gâteau". Cette concentration peut réduire le débit de production et colmater la fibre de l'intérieur. Ce "gâteau" est périodiquement éliminé par injection, sous pression, d'eau ultrafiltrée à contre-courant (rétrolavage).

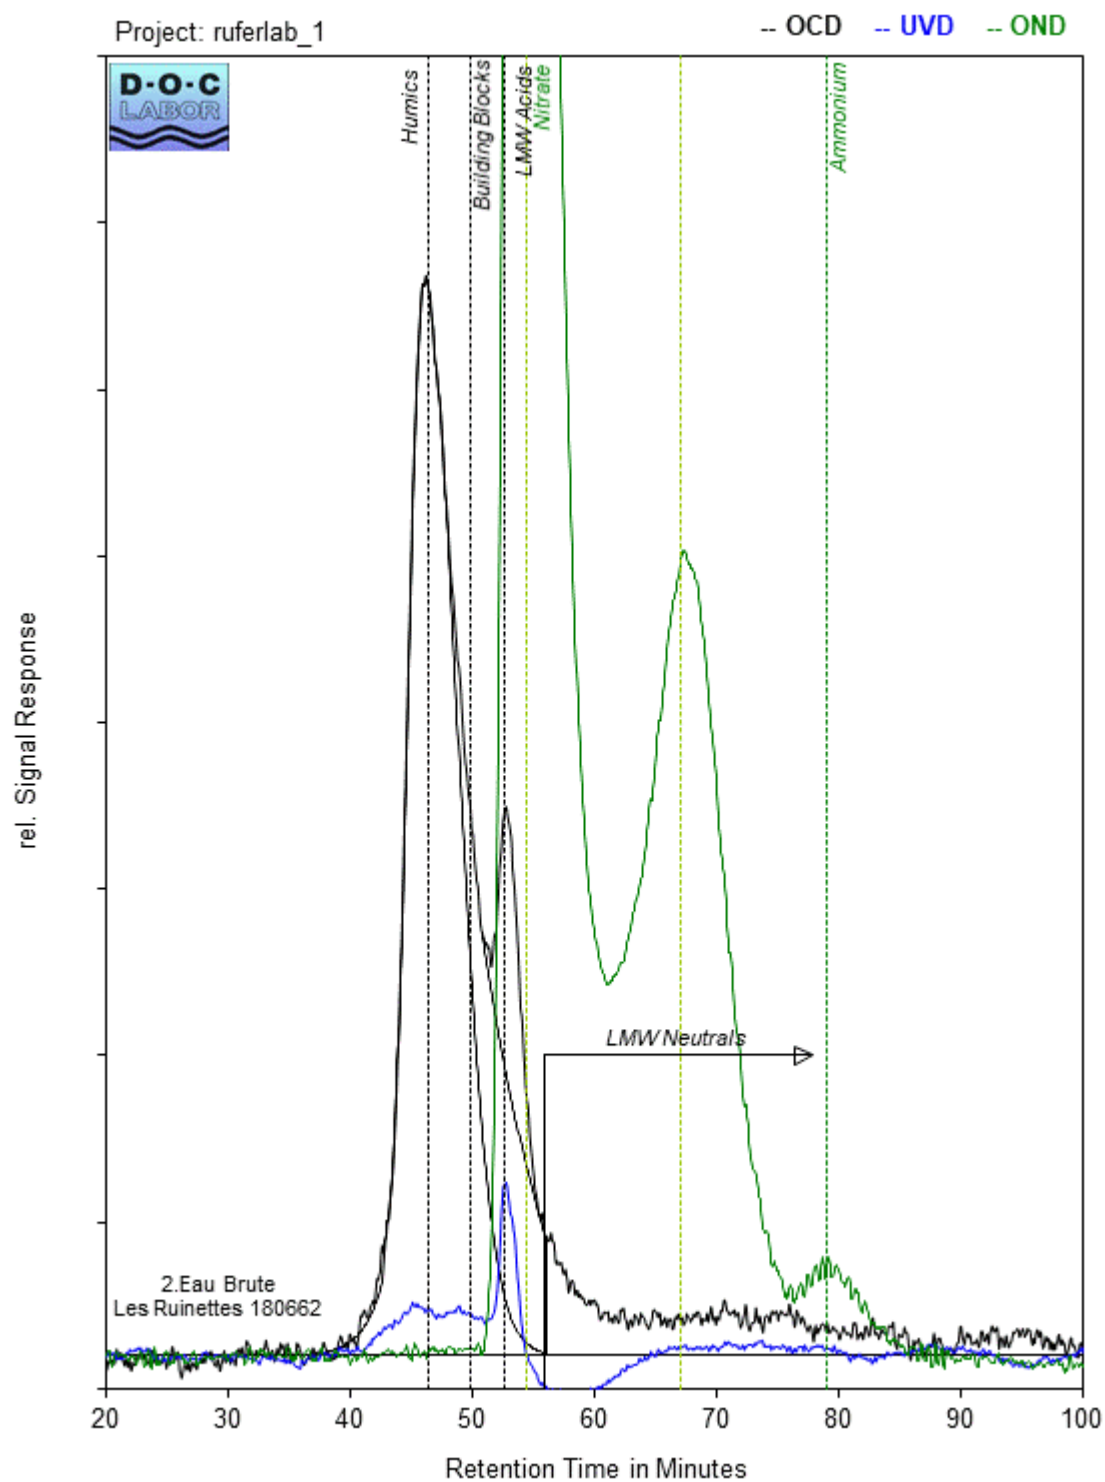
Fig. 1: LC-OCD Chromatograms

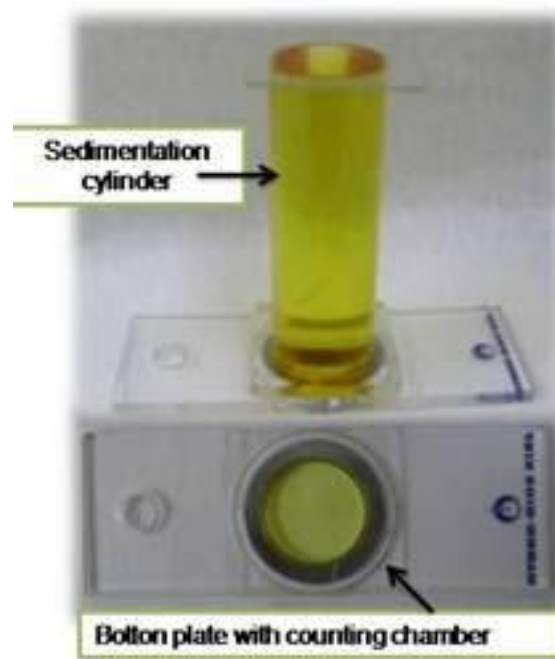
Photo 1. Uthermohl setup for quantification of phytoplankton

All the samples (phytoplankton, planktonic cyanobacteria, benthic cyanobacteria) were analyzed using the Utermöhl methodology based on sedimentation of cells (Picture 1). For this, a sedimentation cylinder with height (and volume) proportional to the sample algal biomass was set up, and cells settled on the bottom of the counting chamber after 24 hours. We used 50 mL and 25 mL cylinders to analyze our samples. A volume from 25 to 50 mL was settled, depending on the phytoplankton biomass. Identification was carried out to genus level where possible, with an inverted confocal microscope (LEICA DMI8 ex AF6000LX). Smaller taxa were counted at 1000× or 400× magnification, whereas larger ones were counted at 200× and 100× magnification. Cyanobacteria genera were identified according to Komárek (Komárek and Anagnostidis 2007, Komárek 2008, 2013). Other phytoplankton taxonomic groups were identified according to (John et al. 2002, Roy and Chattopadhyay 2006).

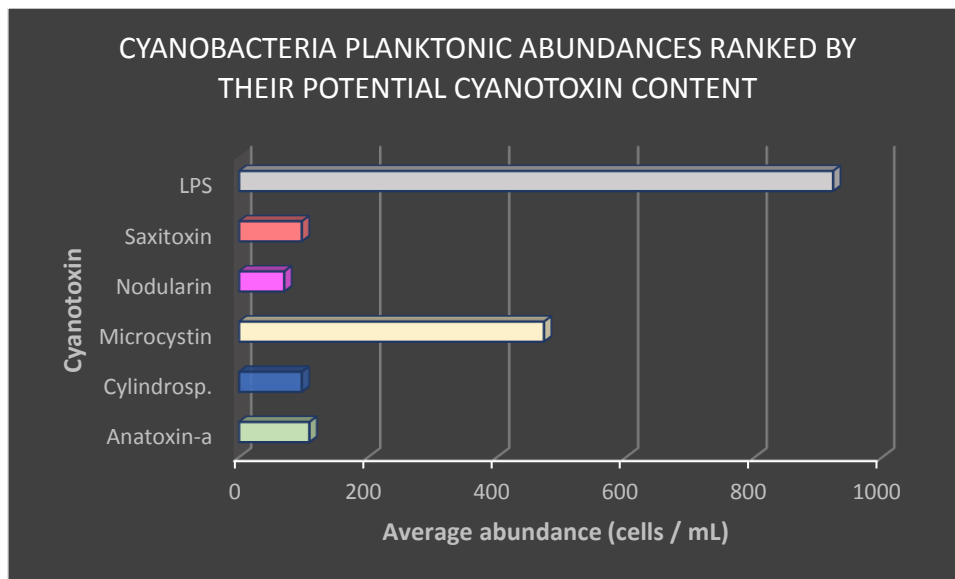
Overall, the abundance of cyanobacteria with the potential to produce microcystins is larger than the abundance of genera with the potential to produce other toxins, such as anatoxin-a or saxitoxins (Figure 2). A common result in most toxin surveys done worldwide

Figure 2. Cyanobacterial abundances (average values from plankton samples, n= 11), ordered on basis of the cyanotoxins they could potentially produce.

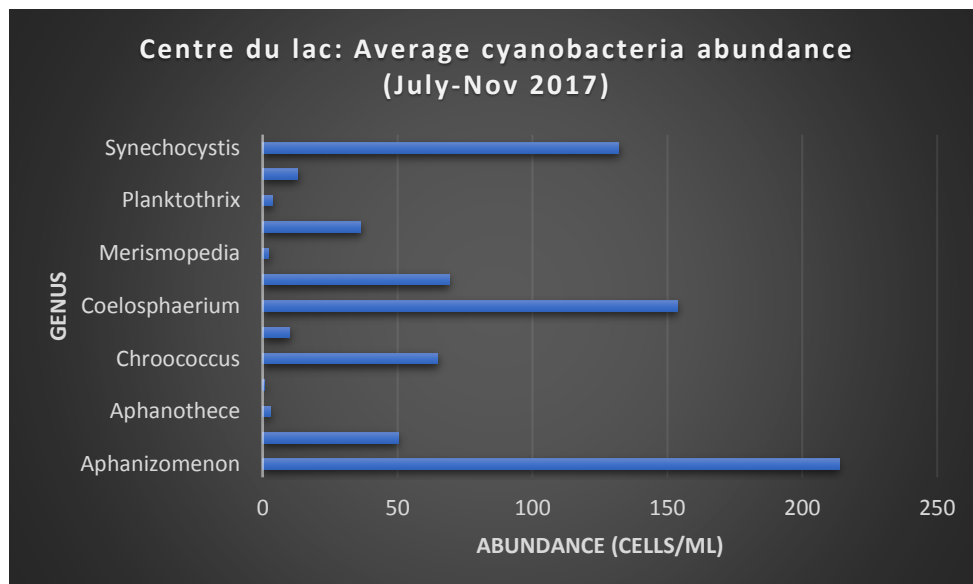
The most abundant genera in “centre du lac” were *Aphanizomenon cf.*, *Coelosphaerium* and *Synechocystis*. The first genus, which presence needs to be confirmed since no heterocysts nor other distinctive structures were found that would allow a more reliable identification, potentially produces anatoxin-a, saxitoxin and cylindrospermopsis. *Coelosphaerium* and *Synechocystis* have been reported to produce microcystins (Figure 3).

Figure 3. Genus average abundance from July-November 2017 in samples taken in “centre du lac”.

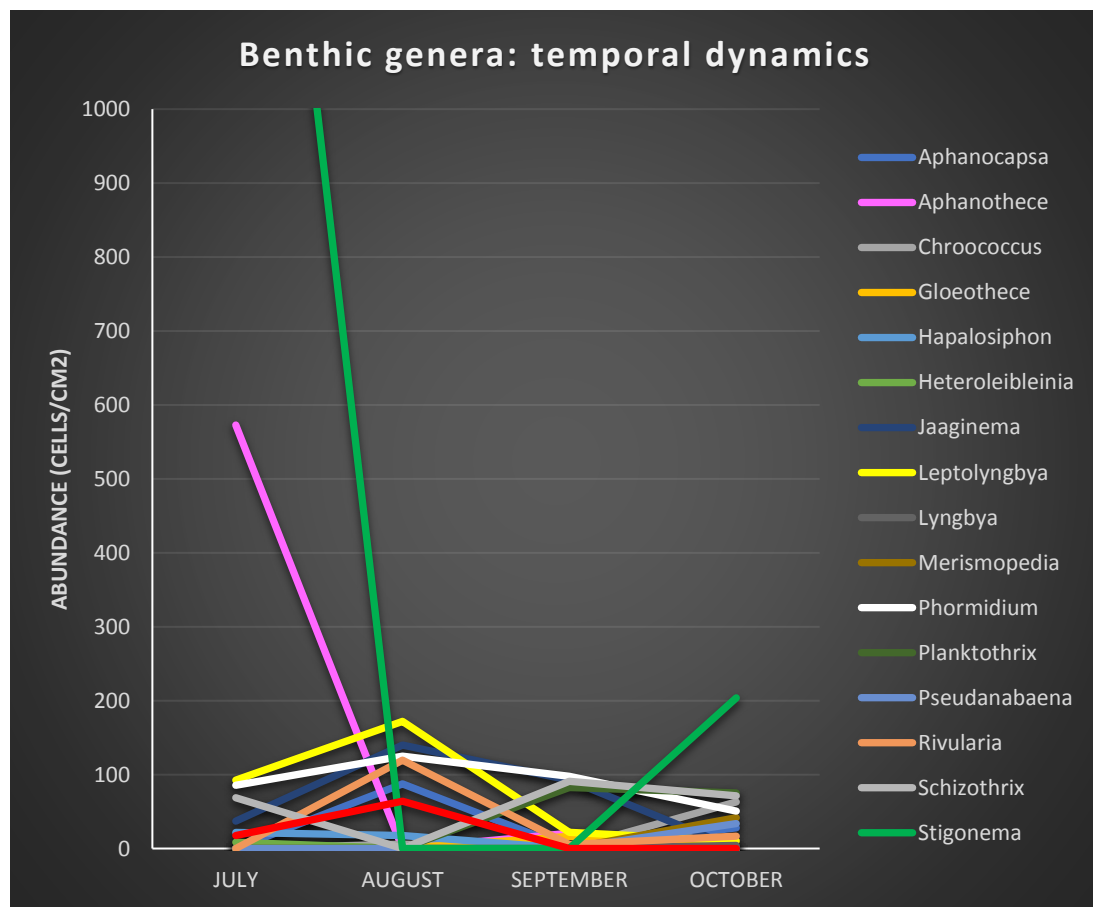
dynamics on averaged rocks populations show important peaks of cyanobacteria (*Stigonema* and *Aphanothece*) in July 2017 (Figure 9). *Stigonema*, a branched filamentous cyanobacterium showed the highest abundance, with a concentration above 2000 cells cm⁻². However, this cyanobacterium does not produce any known cyanotoxins, apart from the lipopolysaccharide that are segregated by all the taxonomic groups. Also in Figure 10 showing a subselection of genera from Figure 9, slight increases in *Leptolyngbya*, *Phormidium*, *Rivularia* *Aphanocapsa*, *Jaaginema* and *Xenococcus* are observed in August, decreasing again towards the end of the summer and beginning of autumn.

Figure 9. Temporal dynamics of benthic cyanobacteria. Abundances of the two rocks sampled at each time were averaged.

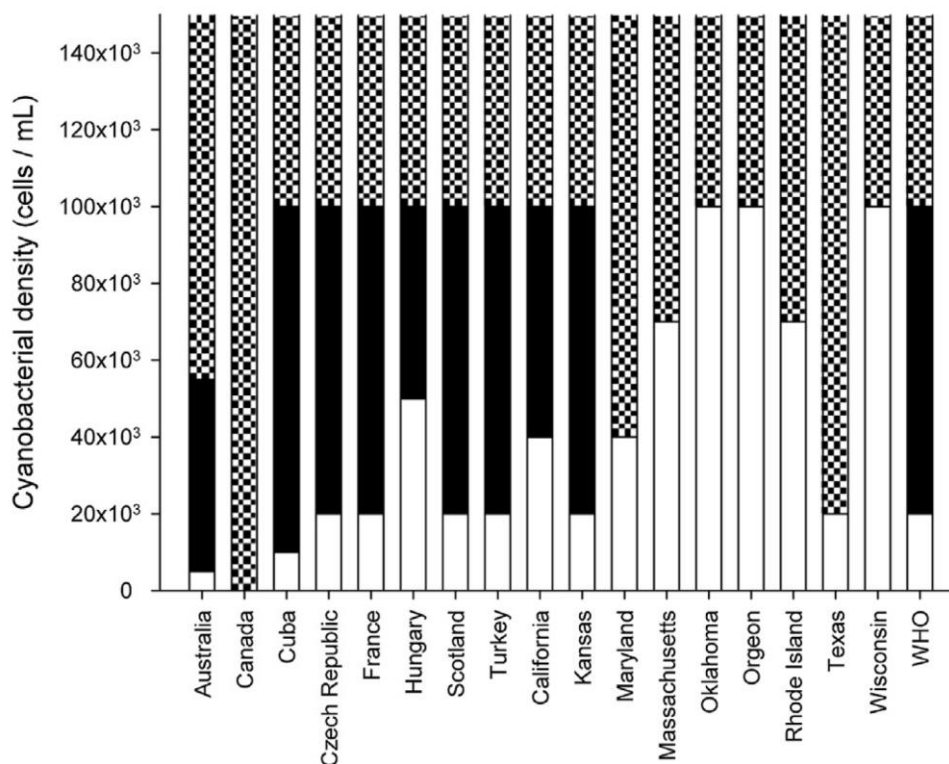
Figure 13. Cell densities of cyanobacteria used for risk assessment of recreational waters in countries around the world. What we see is a 3-tier approach to risk assessment, with level 1

(white bars) being Surveillance mode in which risks for swimmers are deemed to be minimal, the next level – Alert mode (black bars) and especially the third level – Action mode (checkered bars) would require some form of risk management. The last column indicates cell densities recommended by the WHO in 1999.

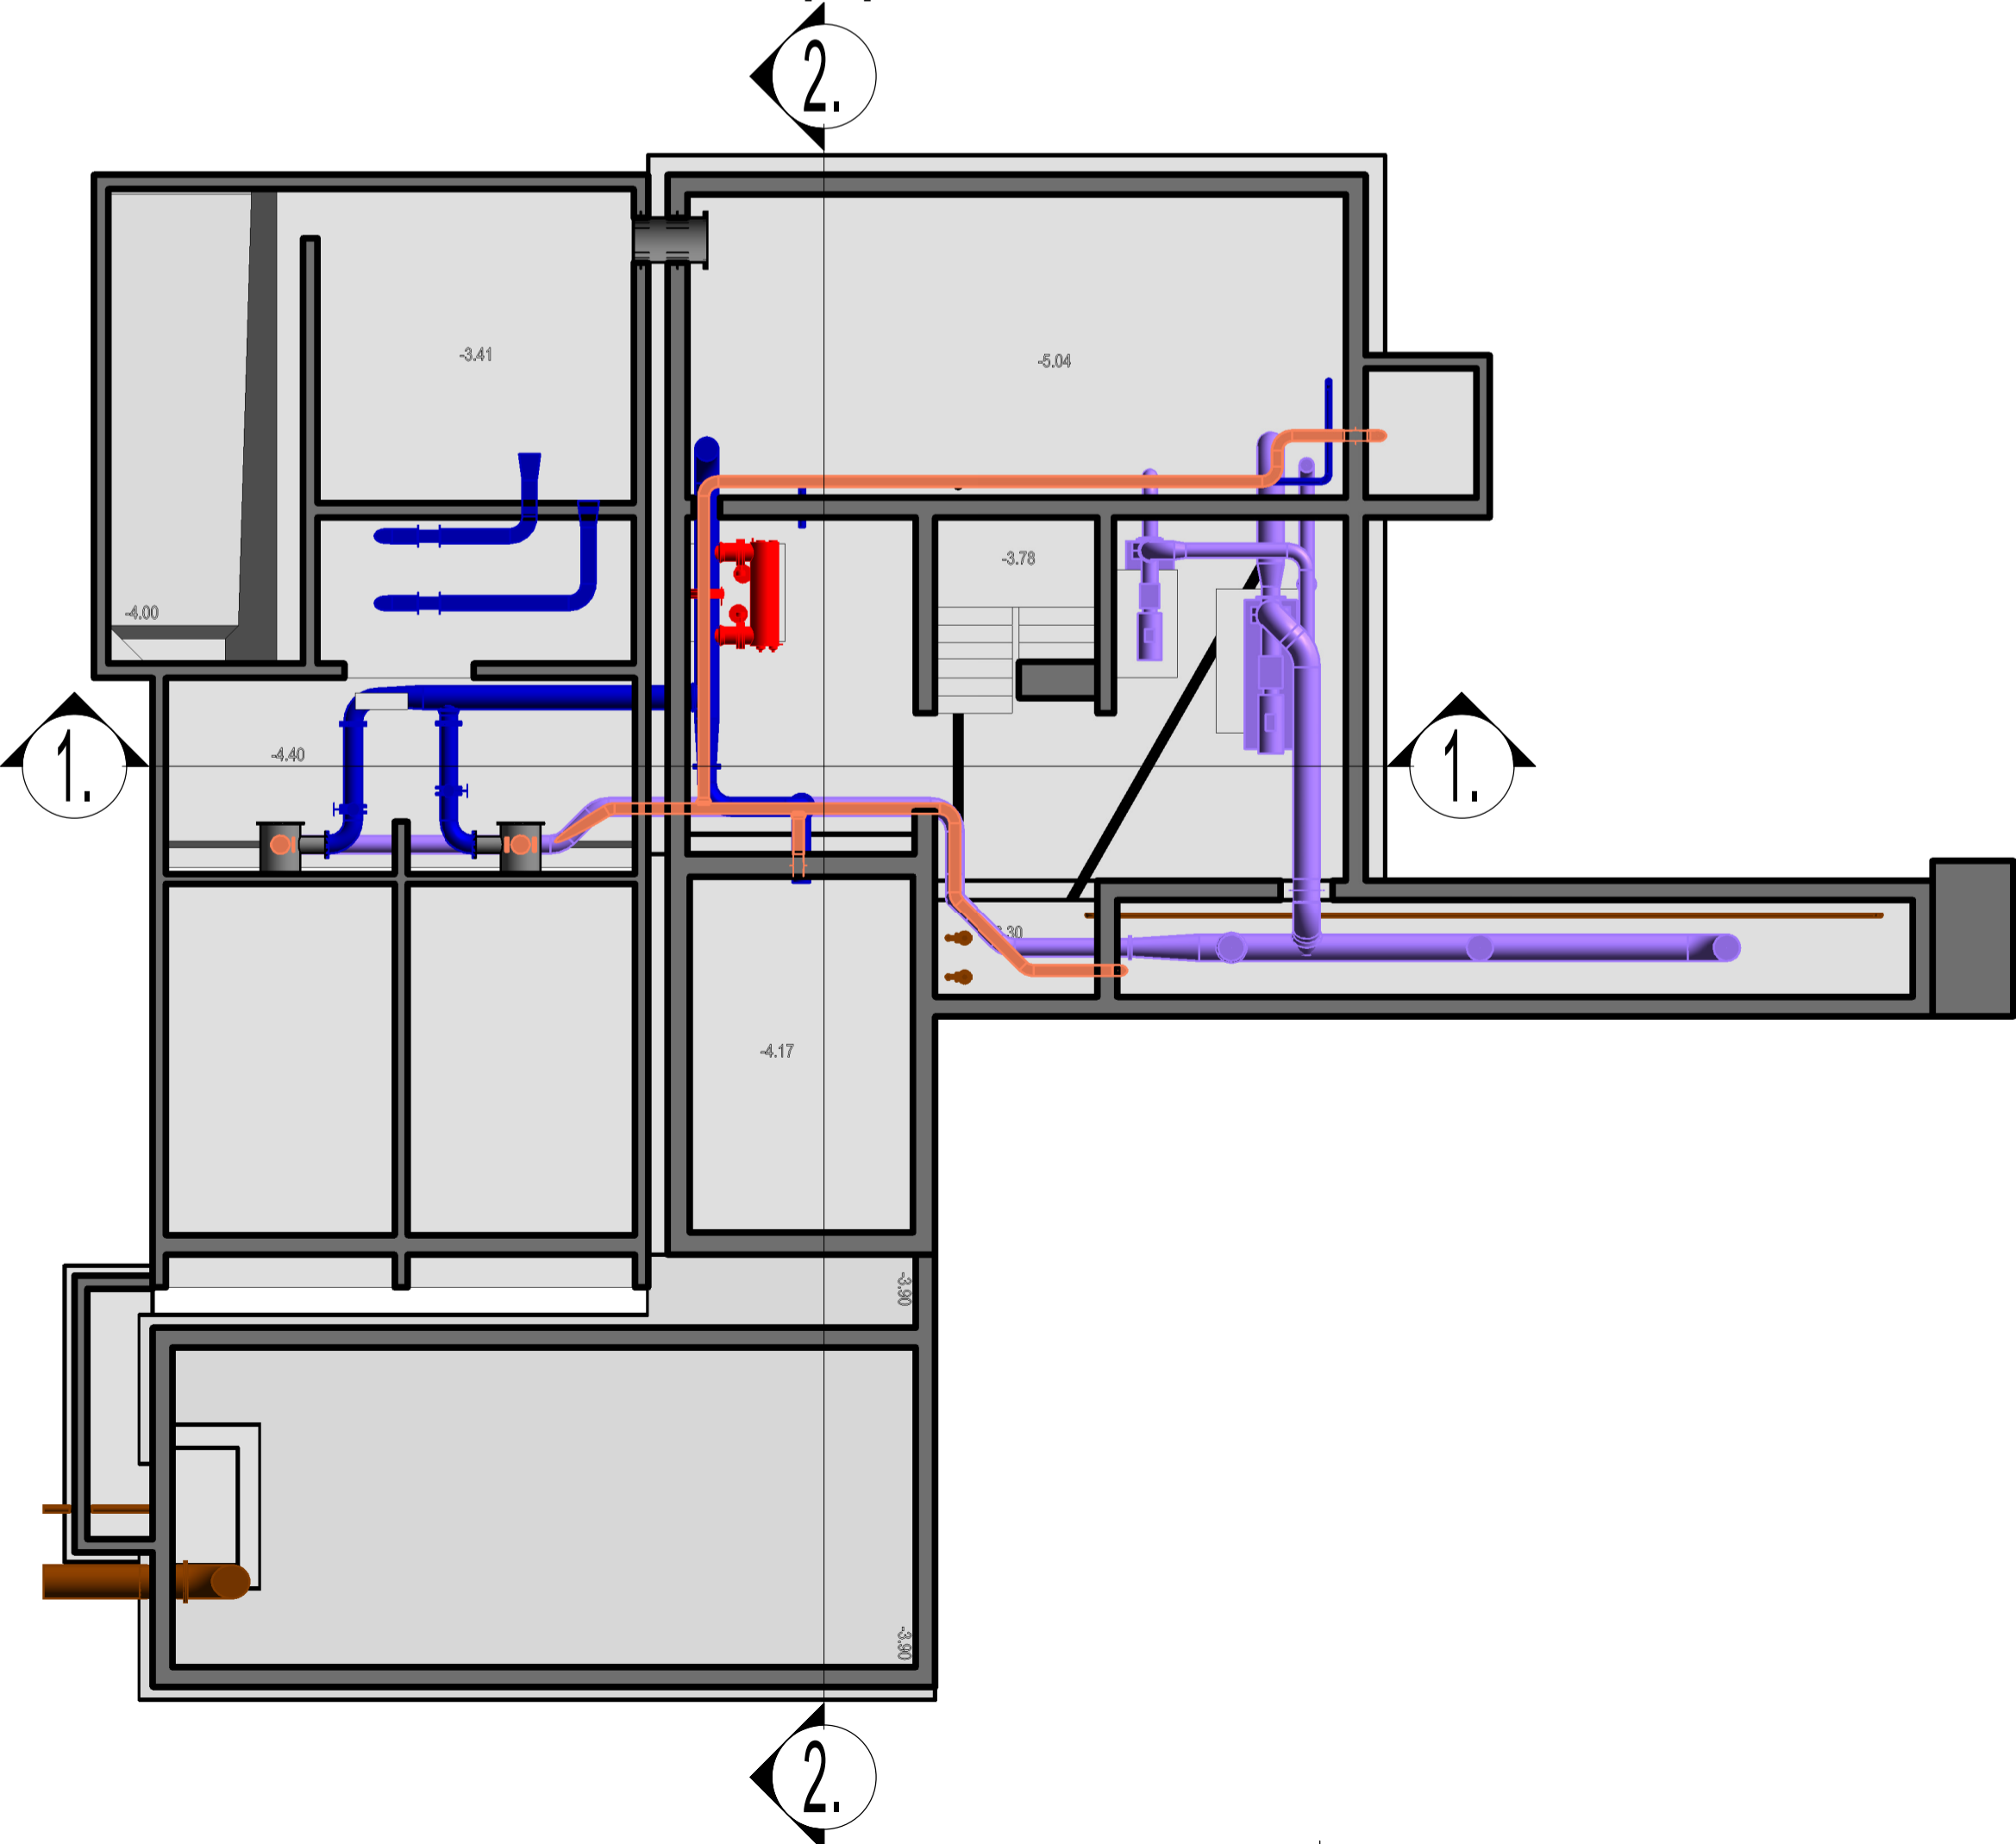
COUPE 2 - 2
1 : 100 [cm]

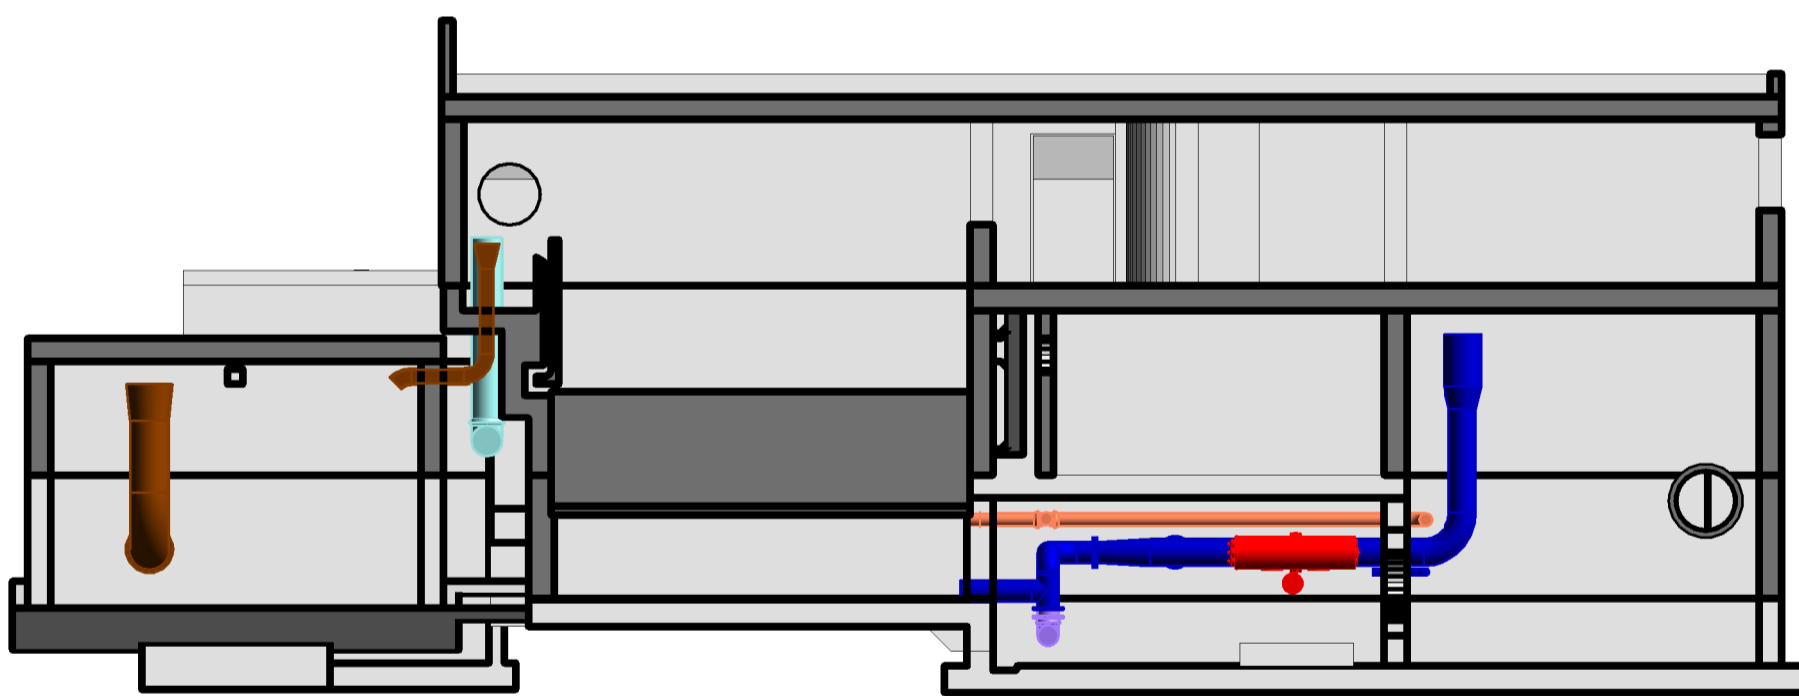
COUPE 1 - 1
1 : 100 [cm]

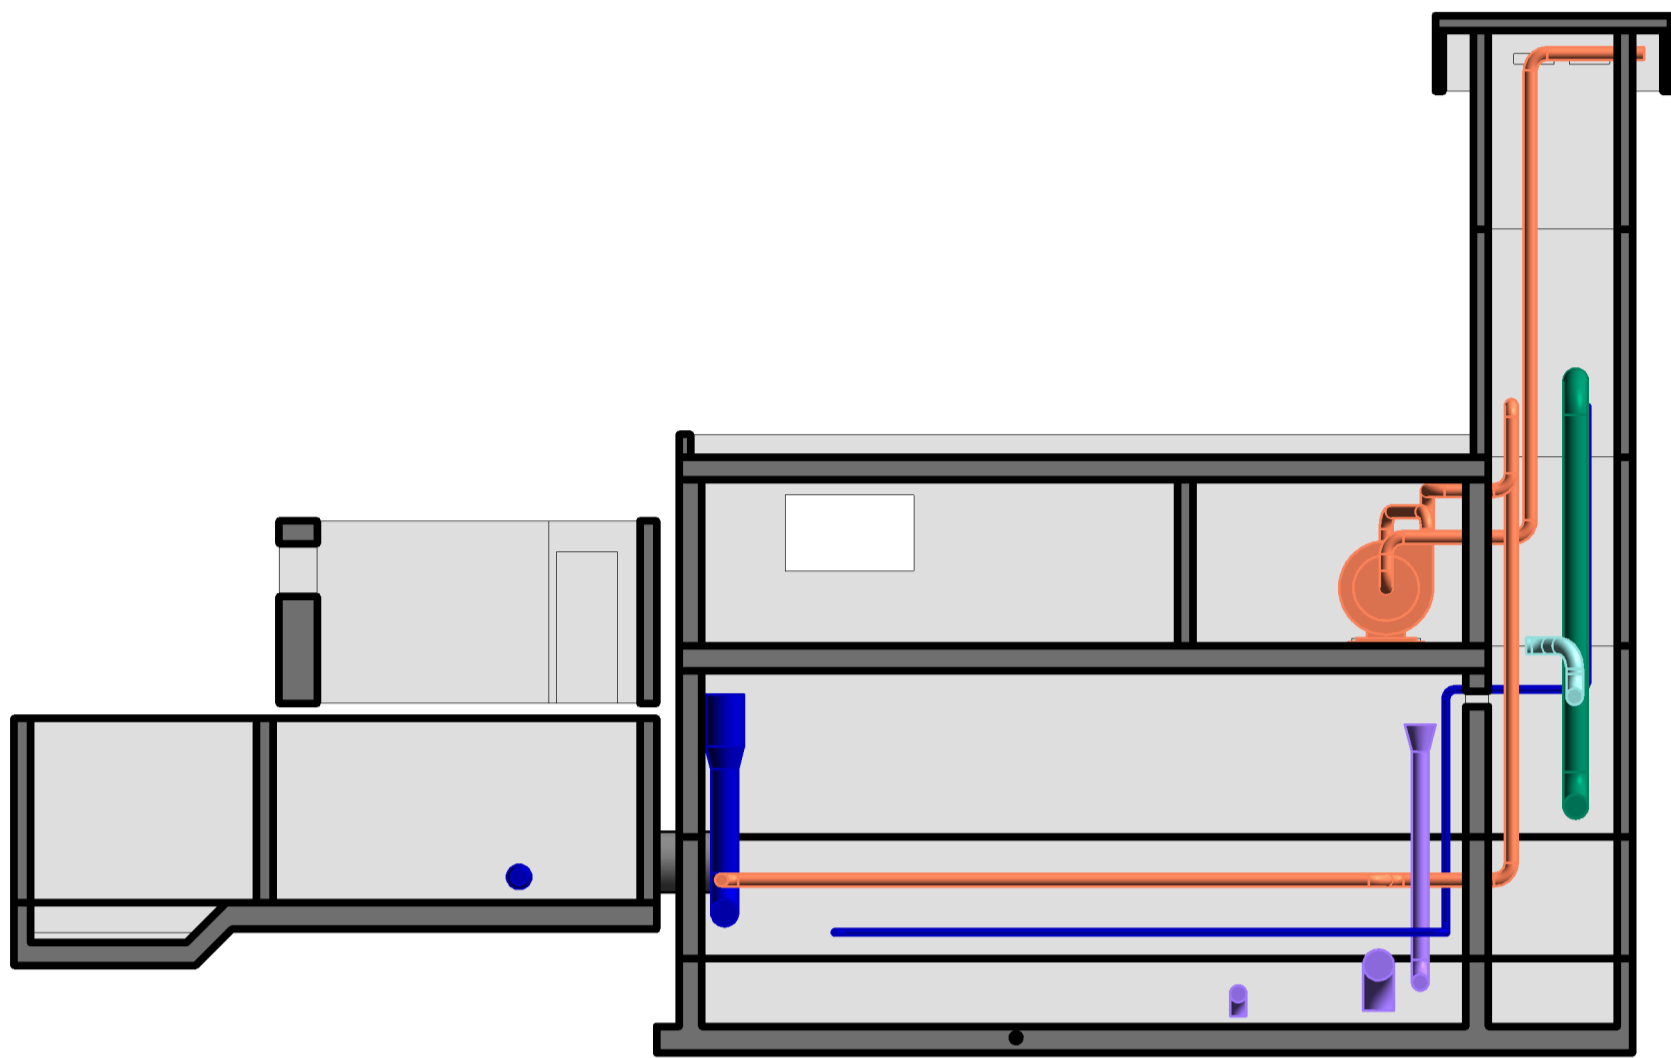
COUPE 4 - 4
1 : 100 [cm]
