**Böckten, Damm SBB,
SIS-GKD Verstärkung EB km 22.693**

Baugrunduntersuchung

Auftrags-Nr. 51.2794

Basel, 15.09.2021 (rev. 17.07.2021 / RZ / AA)

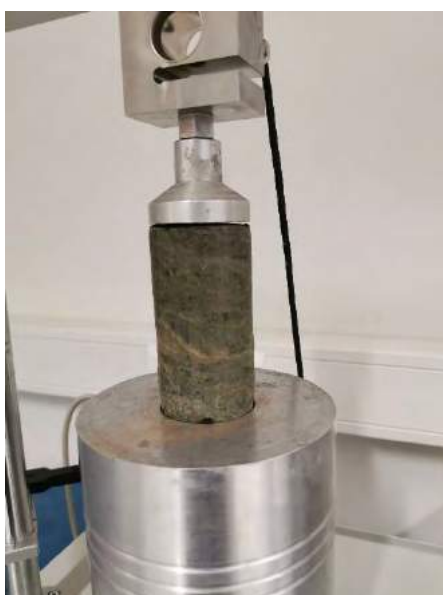
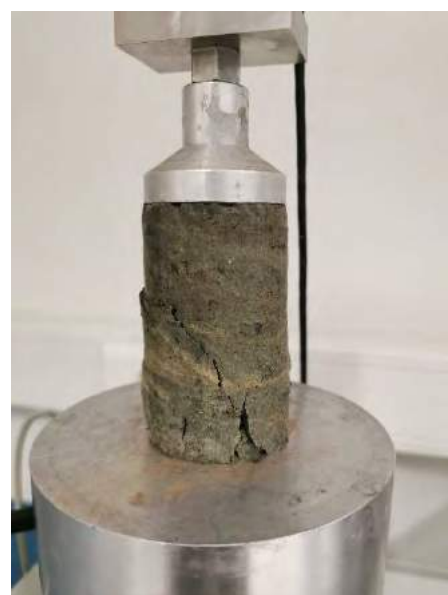
Abbildung 39: Vor dem (links) und nach dem (rechts) Versuche, probe GI201467.
